INFORME DE EVALUACIÓN DE REPRESENTATIVIDAD POBLACIONAL
OZONO (O_3)

INSPECCIÓN AMBIENTAL

ESTACIÓN SUPERSITIO CONCON

DFZ-2025-3340-V-NC
ENERO 2026

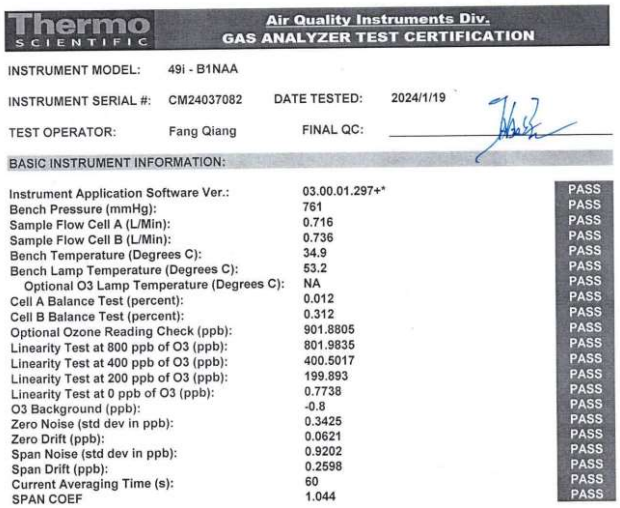
Thermo SCIENTIFIC — Air Quality Instruments Div. GAS ANALYZER TEST CERTIFICATION INSTRUMENT MODEL: 49i - B1NAA INSTRUMENT SERIAL #: CM24037082 DATE TESTED: 2024/1/19 TEST OPERATOR: Fang Qiang FINAL QC: BASIC INSTRUMENT INFORMATION: Instrument Application Software Ver.: 03.00.01.297+* PASS Bench Pressure (mmHg): 761 PASS Sample Flow Cell A (L/Min): 0.716 PASS Sample Flow Cell B (L/Min): 0.736 PASS Bench Temperature (Degrees C): 34.9 PASS Bench Lamp Temperature (Degrees C): 53.2 PASS Optional O3 Lamp Temperature (Degrees C): NA PASS Cell A Balance Test (percent): 0.012 PASS Cell B Balance Test (percent): 0.312 PASS Optional Ozone Reading Check (ppb): 901.8805 PASS Linearity Test at 800 ppb of O3 (ppb): 801.9835 PASS Linearity Test at 400 ppb of O3 (ppb): 400.5017 PASS Linearity Test at 200 ppb of O3 (ppb): 199.893 PASS Linearity Test at 0 ppb of O3 (ppb): 0.7738 PASS O3 Background (ppb): -0.8 PASS Zero Noise (std dev in ppb): 0.3425 PASS Zero Drift (ppb): 0.0621 PASS Span Noise (std dev in ppb): 0.9202 PASS Span Drift (ppb): 0.2598 PASS Current Averaging Time (s): 60 PASS SPAN COEF 1.044 PASS Fotografía 2 De acuerdo con el Certificado de Calibración de fábrica del 19 de enero de 2024, se verificó que el instrumento de medición continuo, marca THERMO, modelo 49i y serie CM24037082 instalado en la estación, corresponde a un instrumento de medición con método equivalente automatizado para medir O_3 y posee aprobación USEPA para dicho contaminante (ver Fotografía 2).

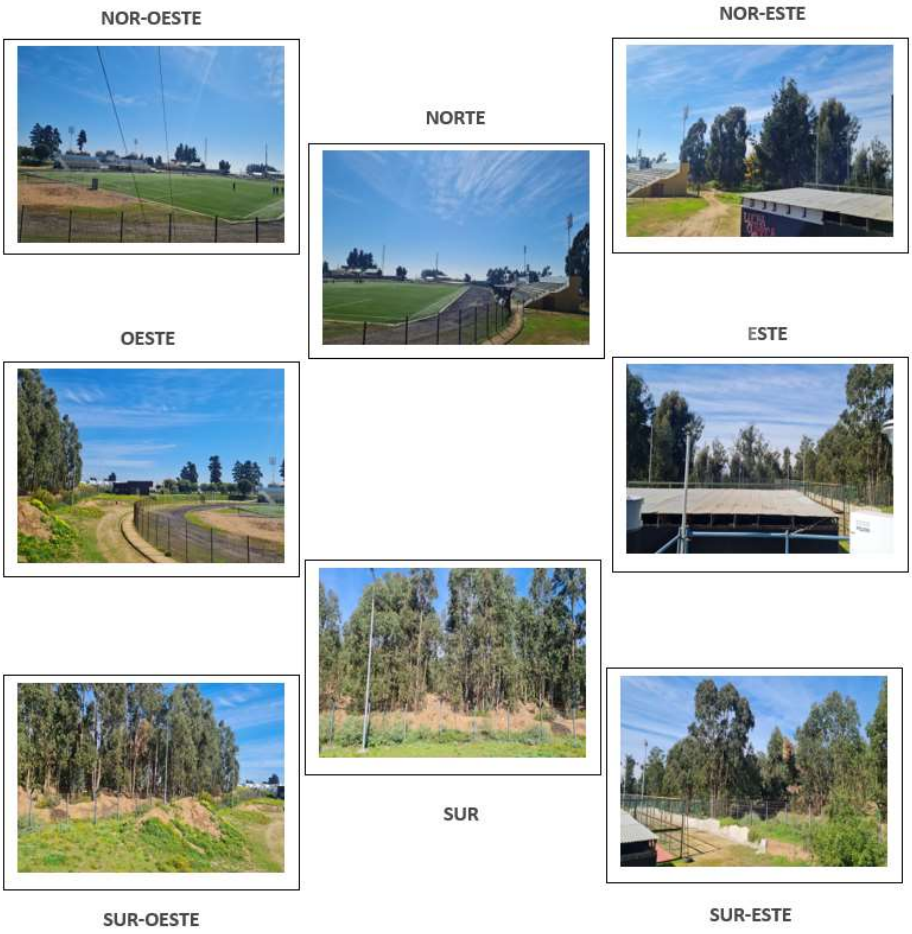
Fotografía 9 De acuerdo con lo anterior, en los 8 puntos cardinales presentados, al momento de la inspección se verifica que la estación tiene una exposición óptima a la zona a monitorear, sin obstáculos, árboles, ni topografía que impidan la correcta representación de la concentración predominante de gases, de acuerdo con lo exigido en el artículo 2° de la R.E. N° 721/2024 de la SMA. En la ficha que se muestra en la tabla se corroboraron las distancias a calles, fuentes de emisión y obstrucciones.

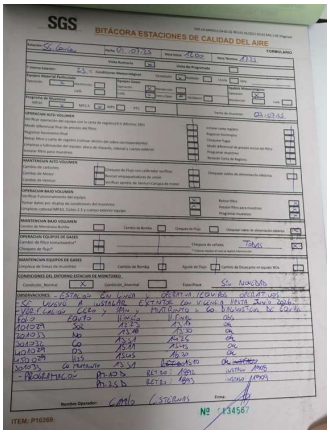
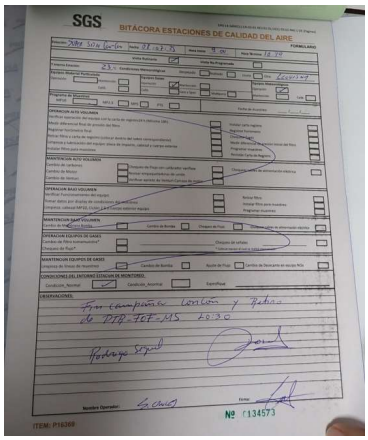
Fotografía 12 Con respecto a los contenidos de la bitácora, se verificó en la inspección del 13 de agosto 2025 que éstos cumplen con la información mínima requerida: nombre del operador que visita la estación, temperatura al interior de la estación, fecha y hora de inicio y término de la visita, hora de intervención al instrumento, conclusiones de los chequeos, descripción del trabajo realizado, de las condiciones meteorológicas del entorno y de situaciones fuera de lo común que puedan afectar las mediciones.

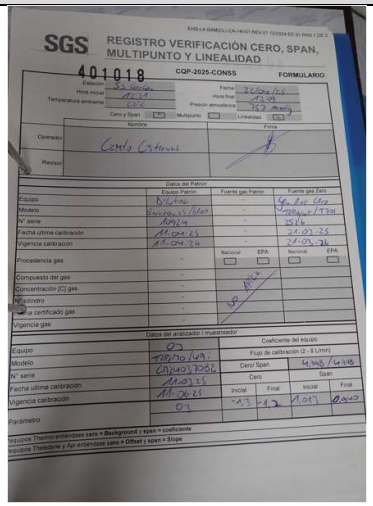
Fotografía 13
13	Cumplimiento de la R.E. N°1.449/2023, de la SMA. 3.2.3 Verificación multipunto. Para asegurar que los instrumentos de medición presenten linealidad en su funcionamiento, se deben realizar verificaciones multipunto trimestralmente, utilizando gases certificados que cumplan con el protocolo EPA/600/R-12/53. Asimismo, se deberán realizar verificaciones multipunto en las	En la estación se mantienen registros de las verificaciones multipunto, por lo que en la inspección se constató que los registros se encontraban dentro de los criterios exigidos. El Ministerio del Medio Ambiente proporcionó las copias de los registros que detallan dichos parámetros, a través de los cuales se constató que se encontraban dentro de los criterios exigidos.

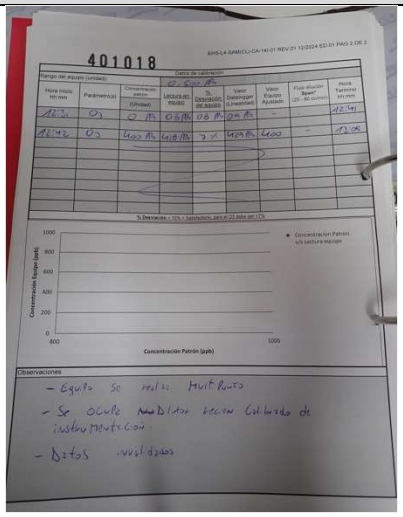
Fotografía 14 Con respecto a la frecuencia, se verificó en la inspección del 13 de agosto 2025 que éstos cumplen con la información.
14	Cumplimiento de la R.E. N°1.449/2023, de la SMA. 3.1.2 Verificación y registro de parámetros de operacionales de instrumentos de calidad de aire. Las magnitudes de los parámetros operacionales de los instrumentos de medición deberán obtenerse directamente de estos y de los subsistemas que correspondan, al menos una vez a la semana si estos parámetros se encuentran en línea y	El instrumento de medición del gas inspeccionado O_3, es un instrumento de medición del tipo continuo. Respecto a la comparación de los datos extraídos del instrumento de medición y el datalogger, estos datos extraídos el día de la fiscalización 13 de agosto de 2025, se grafican y se muestra a continuación como data minutal.

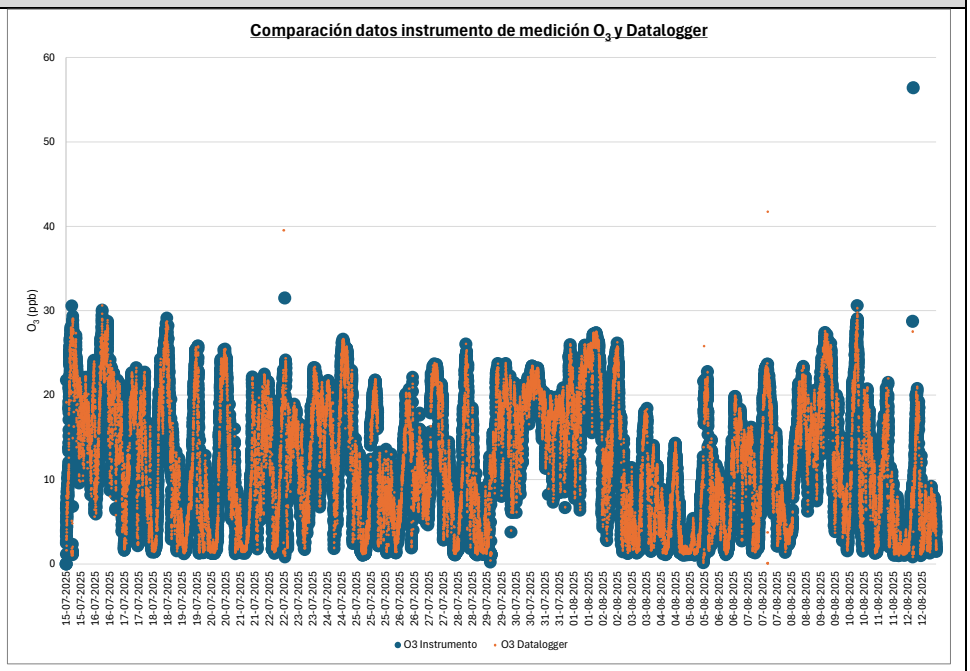
Gráfico 1 Comparación de datos minutales de instrumento de medición de O_3 y datalogger Como se observa del Gráfico, existen 3 alzas de datos minutales. Estas concentraciones superan los 400 ppb (no se aprecia en la gráfica debido a la escala) y corresponden a verificaciones de cero y span realizadas al instrumento de medición. Estas se realizaron los días 15, 22 y 29 de julio y el día 5 de agosto 2025. Esta información fue verificada en bitácoras de estación.

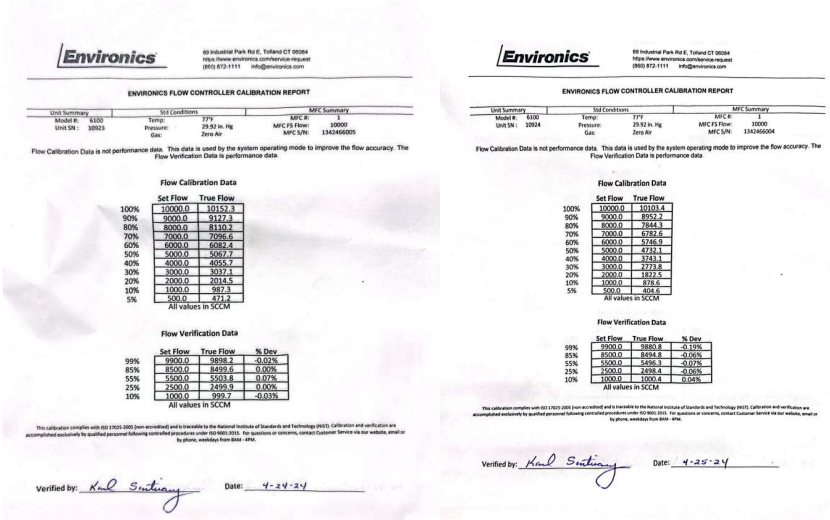
Environics ENVIRONICS FLOW CONTROLLER CALIBRATION REPORT Unit Summary: Model #: 6100, Unit SN: 10923 Std Conditions: Temp: 77°F, Pressure: 29.92 in. Hg, Gas: Zero Air MFC Summary: MFC #: 1, MFC FS Flow: 10000, MFC S/N: 1342466005 Flow Calibration Data is not performance data. This data is used by the system operating mode to improve the flow accuracy. The Flow Verification Data is performance data. Flow Calibration Data Set Flow / True Flow 100% 10000.0 10152.3 90% 9000.0 9127.3 80% 8000.0 8110.2 70% 7000.0 7096.6 60% 6000.0 6082.4 50% 5000.0 5067.7 40% 4000.0 4055.7 30% 3000.0 3037.1 20% 2000.0 2014.5 10% 1000.0 987.3 5% 500.0 471.2 All values in SCCM Flow Verification Data Set Flow / True Flow / % Dev 99% 9900.0 9898.2 -0.02% 85% 8500.0 8499.6 0.00% 55% 5500.0 5503.8 0.07% 25% 2500.0 2499.9 0.00% 10% 1000.0 999.7 -0.03% All values in SCCM This calibration complies with ISO 17025:2005 (non-accredited) and is traceable to the National Institute of Standards and Technology (NIST). Calibration and verification are accomplished exclusively by qualified personnel following controlled procedures under ISO 9001:2015. For questions or concerns, contact Customer Service via our website, email or by phone, weekdays from 8AM - 4PM. Verified by: Karl Sontiny Date: 4-24-24 Environics ENVIRONICS FLOW CONTROLLER CALIBRATION REPORT Unit Summary: Model #: 6100, Unit SN: 10924 Std Conditions: Temp: 77°F, Pressure: 29.92 in. Hg, Gas: Zero Air MFC Summary: MFC #: 1, MFC FS Flow: 10000, MFC S/N: 1342466004 Flow Calibration Data is not performance data. This data is used by the system operating mode to improve the flow accuracy. The Flow Verification Data is performance data. Flow Calibration Data Set Flow / True Flow 100% 10000.0 10103.4 90% 9000.0 8952.2 80% 8000.0 7844.3 70% 7000.0 6782.6 60% 6000.0 5746.9 50% 5000.0 4732.1 40% 4000.0 3743.1 30% 3000.0 2773.8 20% 2000.0 1822.5 10% 1000.0 878.6 5% 500.0 404.6 All values in SCCM Flow Verification Data Set Flow / True Flow / % Dev 99% 9900.0 9880.8 -0.19% 85% 8500.0 8494.8 -0.06% 55% 5500.0 5496.3 -0.07% 25% 2500.0 2498.4 -0.06% 10% 1000.0 1000.4 0.04% All values in SCCM This calibration complies with ISO 17025:2005 (non-accredited) and is traceable to the National Institute of Standards and Technology (NIST). Calibration and verification are accomplished exclusively by qualified personnel following controlled procedures under ISO 9001:2015. For questions or concerns, contact Customer Service via our website, email or by phone, weekdays from 8AM - 4PM. Verified by: Karl Sontiny Date: 4-25-24 Fotografía 15: Certificado verificación de flujo de dilutor De acuerdo con el punto 3.2.2, referido a la verificación de flujo fugas y presiones, se constató el día de la inspección ambiental que la última mantención y verificación del instrumento de medición se realizó el 7 de agosto de 2025 (**¡Error! No se encuentra el o rigen de la referencia.**). Las calibraciones, cumplen con la exactitud exigida, entre el patrón y el instrumento de medición, y según lo establecido en la R.E. N°1.449/2023.

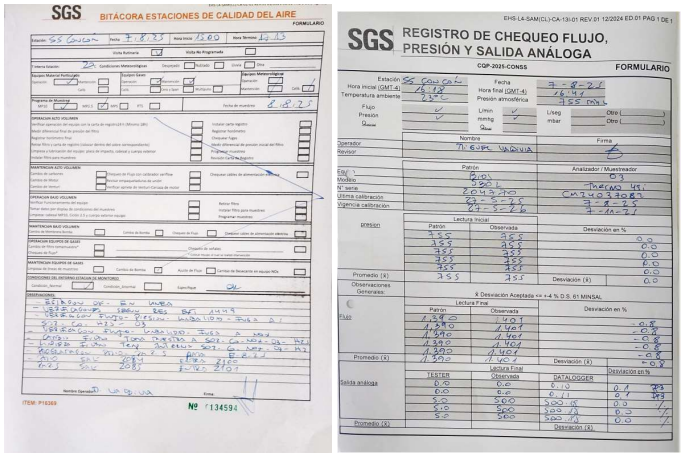
SGS BITÁCORA ESTACIONES DE CALIDAD DEL AIRE FORMULARIO SGS REGISTRO DE CHEQUEO FLUJO, PRESIÓN Y SALIDA ANÁLOGA CQP-2025-CONSS FORMULARIO Fotografía 16: Bitácora de 7 de agosto 2025 de calibración de flujo y registro de flujo Respecto al punto 3.2.2, referente a la verificación de flujo, fugas y presiones, a continuación, se muestran los resultados de las verificaciones de flujo realizadas desde

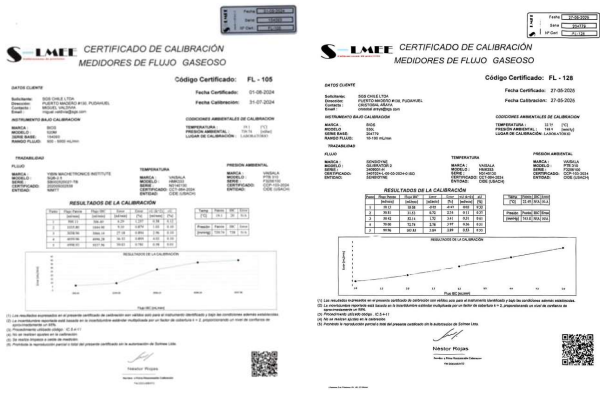
Fotografía 17: Certificados de calibración de los patrones de flujo Se observó que los valores obtenidos se encuentran dentro de los límites aceptados, por lo anterior se da cuenta del cumplimiento del criterio establecido en este punto. Respecto al punto 3.2.3 correspondiente a la verificación multipunto, se constató que fueron realizadas trimestralmente utilizando gases certificados que cumplen protocolo EPA. Tabla N°5: Verificaciones multipunto trimestrales para O_3. **Fecha** / **Hora** / **Datos de calibración** (Hora Inicio; Conc. Patrón (ppb); Lec. Equipo (ppb); % desv. equipo) / **Se realizó Ajuste** / **Ecuación de Curva de ajuste** / **Coeficiente correlación R2** 11-03-2025 / 10:49 / Si / Y=0,9863 x +2,56 / 0,99 10:49 – 0 – 0,6 – 0,6 10:59 – 400 – 394 – 1,5 11:20 – 300 – 301 – 0,3 11:34 – 200 – 202 – 1 11:47 – 100 – 101,5 – 1,5 22-04-2025 / 12:31 / SI / - / - 12:31 – 0 – 0,8 – 0,8 12:42 – 400 – 428 – 7 13:10 – 300 – 297 – -1 13:24 – 200 – 199 – -0,5 13:37 – 100 – 98,7 – -1,3 22-07-2025 / 14:30 / Si / Y=1,0131 x – 1.06 / 0.,9 14:30 – 0 – 1,44 – 1,44 14:41 – 400 – 432 – 8 14:58 – 300 – 312 – 4 15:11 – 200 – 198 – -1 15:23 – 100 – 96,7 – -3,3 A continuación, se muestra el último registro de verificación multipunto realizado en el instrumento de medición previo a la inspección:

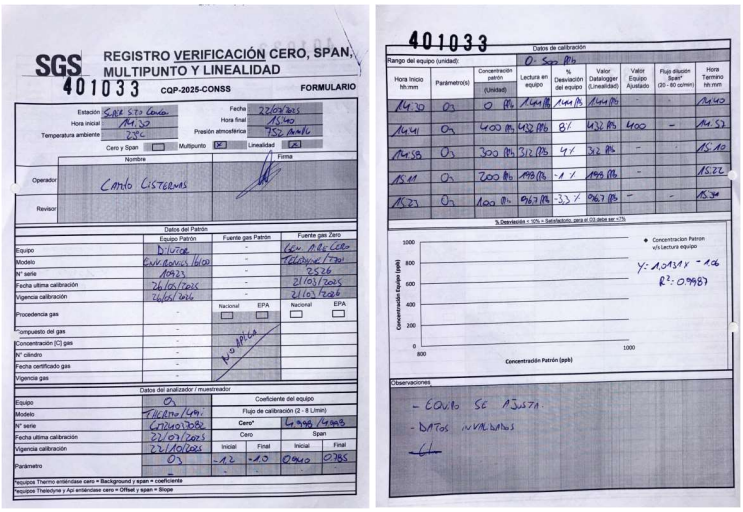
Fotografía 18: Registro calibración multipunto O_3.

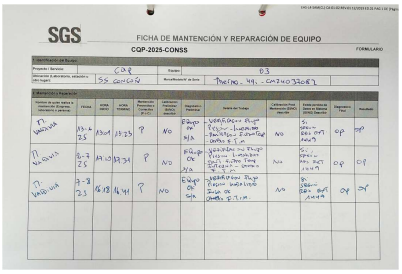
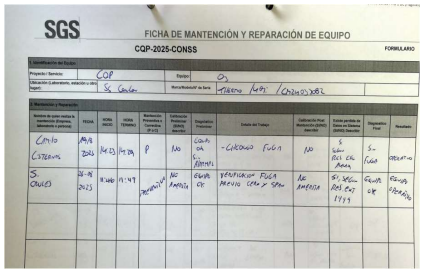
Fotografía 20: Fichas de mantención y reparación
</td></tr>
<tr><td>20</td><td>Cumplimiento de la R.E. N°1.449/2023, de la SMA.
