INFORME DE FISCALIZACIÓN AMBIENTAL

INSPECCIÓN AMBIENTAL

VERTEDERO BOYECO DE TEMUCO

DFZ-2015-341-IX-RCA-IA

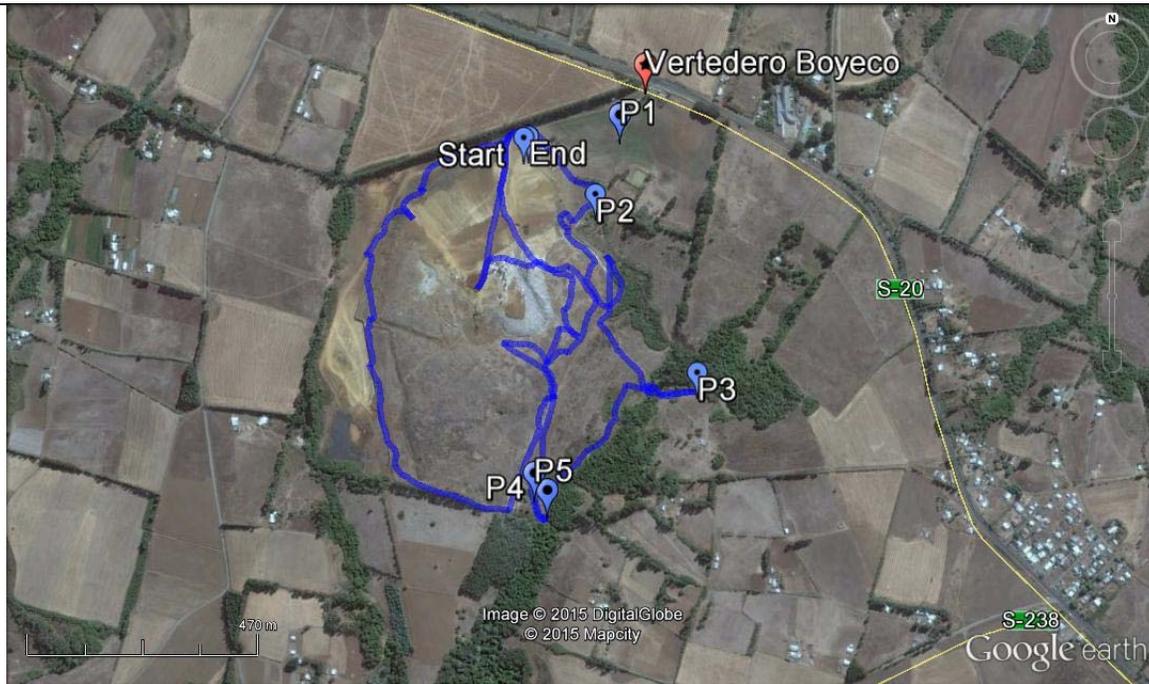
Figura 5. Puntos de mediciones de calidad de aguas, 11 de Junio del 2015.

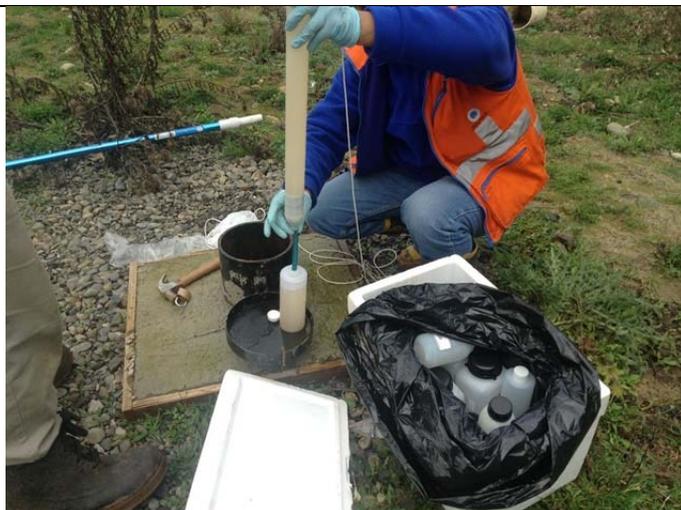
Fotografía 22.

Descripción medio de prueba: Fotografías de la toma de muestras de agua desde el pozo Sur del vertedero Boyeco.
