INFORME DE FISCALIZACIÓN AMBIENTAL

PROYECTO PASCUA LAMA

DFZ-2014-2418-III-RCA-IA

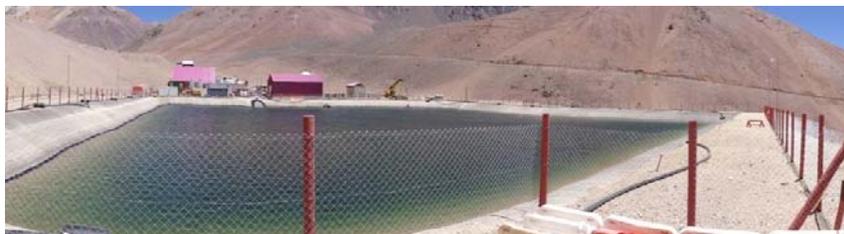
| Descripción medio de prueba: Piscina de acumulación 1. | | | Descripción medio de prueba: Piscina de acumulación 2. | | |

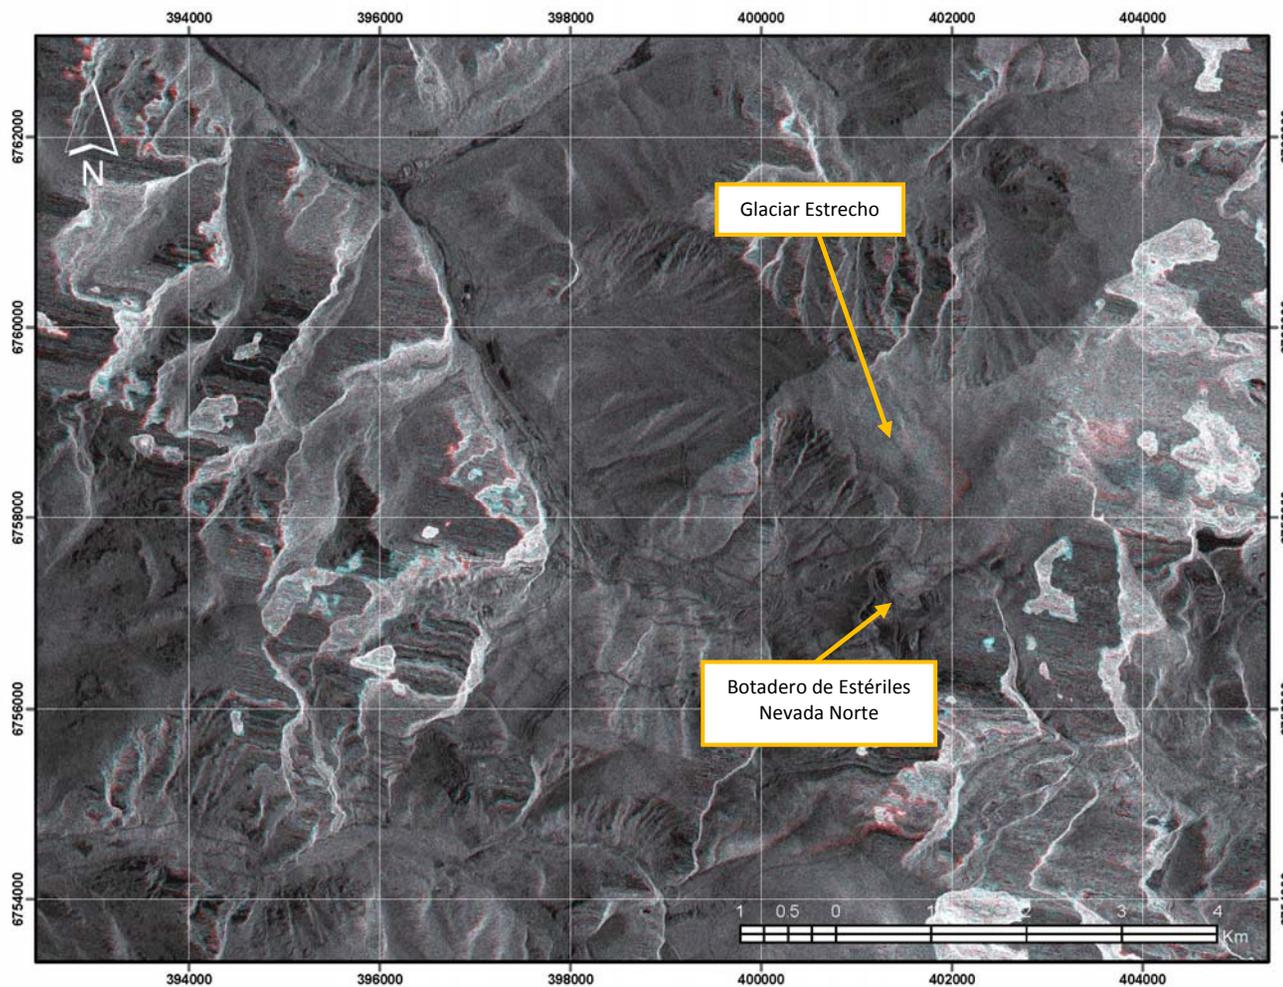
Figura 7.

| Resultados examen de Información: <ul style="list-style-type: none">a) En complemento a las imágenes del satélite Terrasar-X de la zona de emplazamiento del Proyecto Pascua Lama, presentadas por el Titular en fecha 01-10-2013 y 24-12-2013, analizadas en el “INFORME DFZ-2013-6945-III-RCA-IA”, y las imágenes de fecha 15 y 26 de marzo de 2014, analizadas en el “INFORME DFZ-2014-60-III-RCA-IA; el Titular remitió la sexta entrega trimestral de imagen del satélite Terrasar-X, con imágenes de los días 4 y 15 de diciembre de 2014.b) La Figura 7 muestra la superposición comparativa de las imágenes satelitales entregadas por el titular. En la imagen no se detectan cambios atribuibles a obras o actividades humanas en el área estudiada, en el periodo comprendido entre diciembre de 2014 y marzo de 2015. Cualquier cambio detectado sería identificado con una coloración o rojo o azul. Las coloraciones detectadas en la imagen corresponden a diferencias estacionales de las coberturas de suelo en las laderas y cimas de las montañas aledañas a las zonas de faenas del proyecto. |
