## INFORME DE FISCALIZACIÓN AMBIENTAL

### PROGRAMA DE CUMPLIMIENTO

### CENTRAL TERMOELÉCTRICA TARAPACÁ

DFZ-2014-439-I-PC-IA

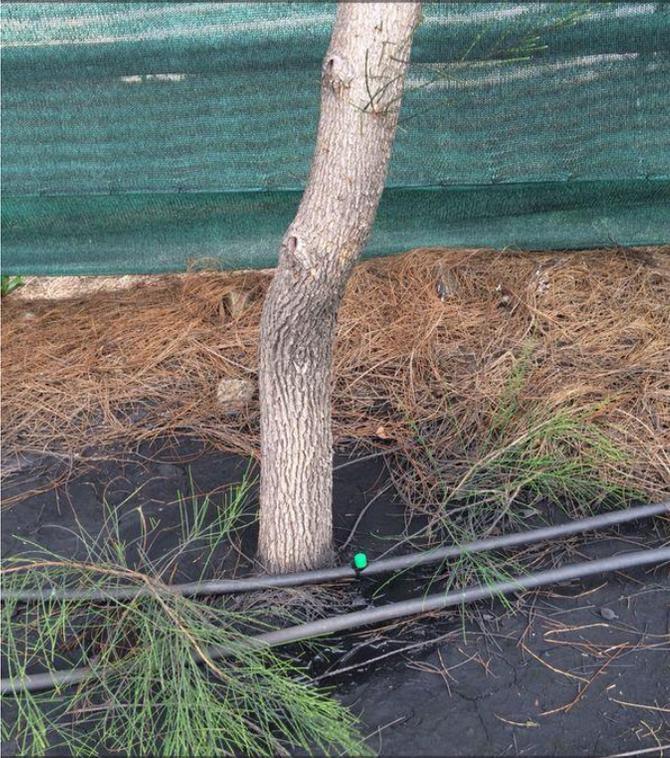
| <p><b>Descripción medio de prueba:</b> Sección del sistema de riego mejorada por el Titular (Fuente: Tercer Informe Bimensual).</p> | | | <p><b>Descripción medio de prueba:</b> Sistema de bombeo de agua del sistema de regadío automático mejorado por el Titular (Fuente: Tercer Informe Bimensual).</p> | | |

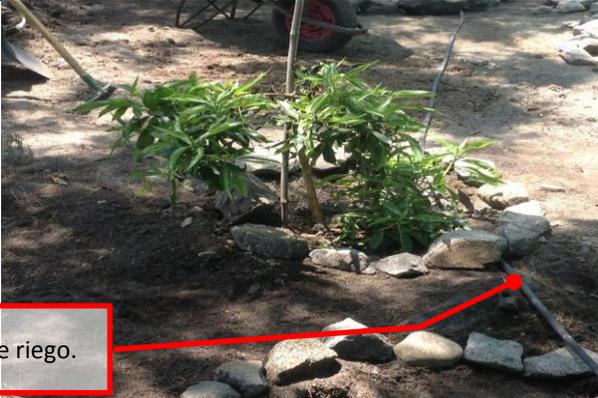
| N° | Medida (s) | Acción | Plazo de ejecución | Medios de verificación | Estado de la Verificación |
|---|--|--|---|---|--|
| | reponer la malla tipo Raschel en el perímetro de la cancha de carbón. | general en el sistema de regadío automático. | | | <p>En el tercer Informe Bimensual (Mayo - Junio de 2014) el Titular indicó que la implementación del sistema de regadío se encuentra finalizada, lo que <i>“incluyó el recambio de partes esenciales del mismo, mejorando el caudal y la presión del agua para regadío”</i> (Fotografías 3 y 4). Además, señaló que <i>“Durante el mes de mayo se efectuó el mantenimiento general del sistema de regadío automático”</i>.</p> <p>Informó, además, que el mantenimiento incluyó <i>“mejoras en el circuito de riego, que incluye grupo de goteros tipo R-70 ajustable a distintos requerimientos hídricos. El proyecto consideró un programador de 4 estaciones de riego, marca Hunter ® modelo PCC, asegurando un tiempo de riego de 5 h por estación”</i>.</p> <p>Además indicó que se realizó, entre otras, un cambio en la red de tuberías por líneas de polietileno de 16 mm.</p> <p>Durante inspección ambiental, del 09 de octubre de 2014, se constató la presencia de un cerco vegetal. Además, se observó que el sistema de riego se encontraba en funcionamiento (Fotografías 5 y 6).</p> |

| <b>Descripción medio de prueba:</b> Plantas nuevas de <i>Myoporum</i> parte del cerco vegetal. | | | <b>Descripción medio de prueba:</b> Sistema de regadío en funcionamiento en plantas nuevas de <i>Myoporum</i> . | | |

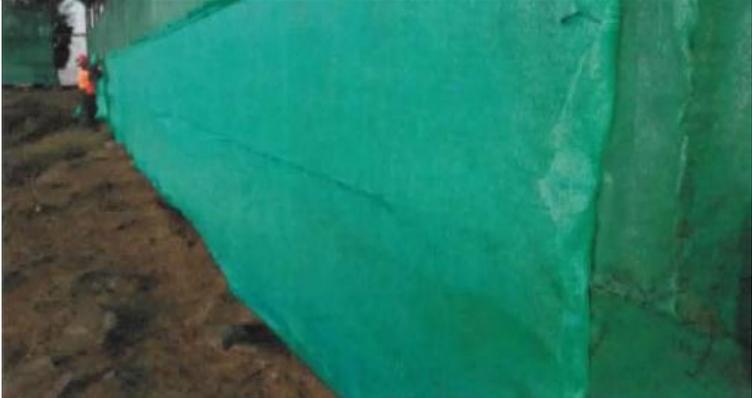
| <b>Objetivo Específico:</b> Mejorar la cobertura del cerco vegetal y reponer la malla tipo Raschel en el perímetro de la cancha de carbón. | | | | | |
|--|--|---|---|---|--|
| | | | | | <i>fiscalizadoras, se optó por el cierre total de manera que quedara uniforme con el resto del cerco". (Fotografía 8).</i> |

| <b>Coordenadas DATUM WGS84 HUSO 19S.</b> | <b>Coordenada Norte:</b><br>7.698.855 | <b>Coordenada Este:</b><br>376.151 | <b>Descripción medio de prueba:</b> Imagen enviada por el Titular posterior a la inspección ambiental del 09 de octubre de 2014, donde se observa que se cubrió con malla Raschell el | | |

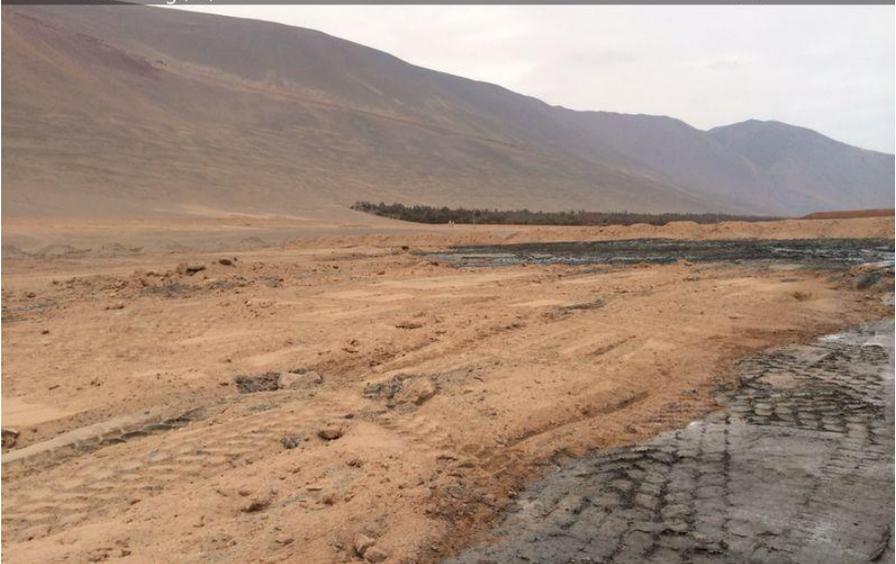
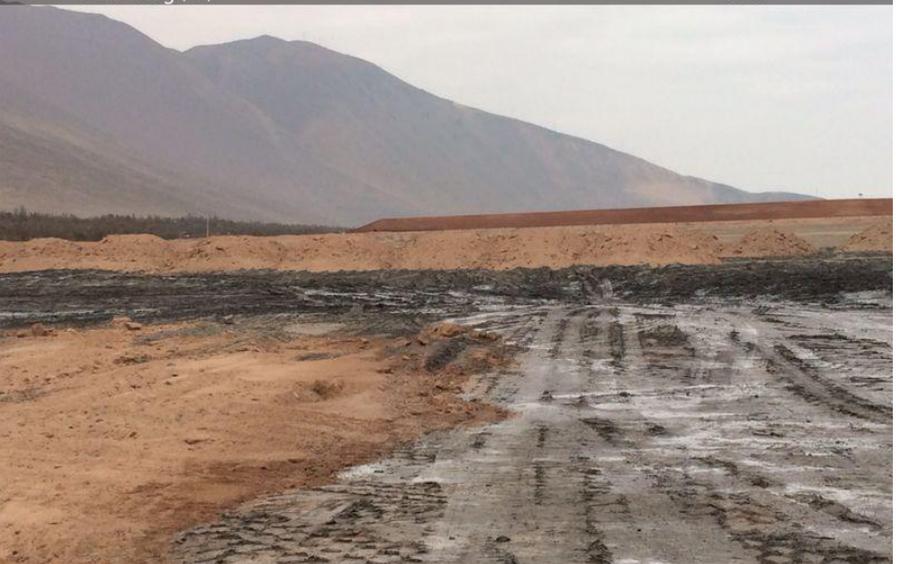
| Objetivo Específico: Mejorar la operación del vertedero de cenizas y escoria. | | | | | |
|---|--|--|---|--|--|
| | | 1.2 Implementación del procedimiento de manejo del vertedero de cenizas, cuyo cumplimiento estará a cargo del contratista. Se verificará a través de inspecciones semanales al | 11 enero – 30 de mayo de 2014. | <p>Ejecutado con conformidad.</p> <p>Ya en el segundo (Marzo – Abril 2014, Anexo 3) y el tercer (Mayo – Junio 2014, Anexo 4) informes bimensuales, el titular adjuntó las bitácoras con los tiempos de compactación junto a los certificados de compactación y el estado, a ese entonces, del terreno (Fotografías 14 y 15). De estos últimos se observaron cifras de compactación superiores al 90 %.</p> | |

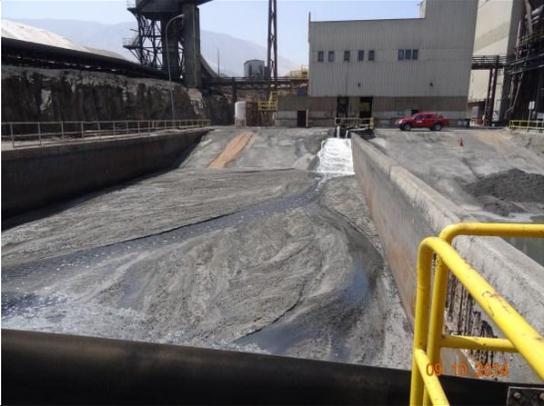
| <b>Descripción medio de prueba:</b> Se observa que la piscina no se encuentra en su nivel máximo. | | <b>Descripción medio de prueba:</b> Se observa que ambas piscinas se encuentran bajo el nivel máximo. | | | |

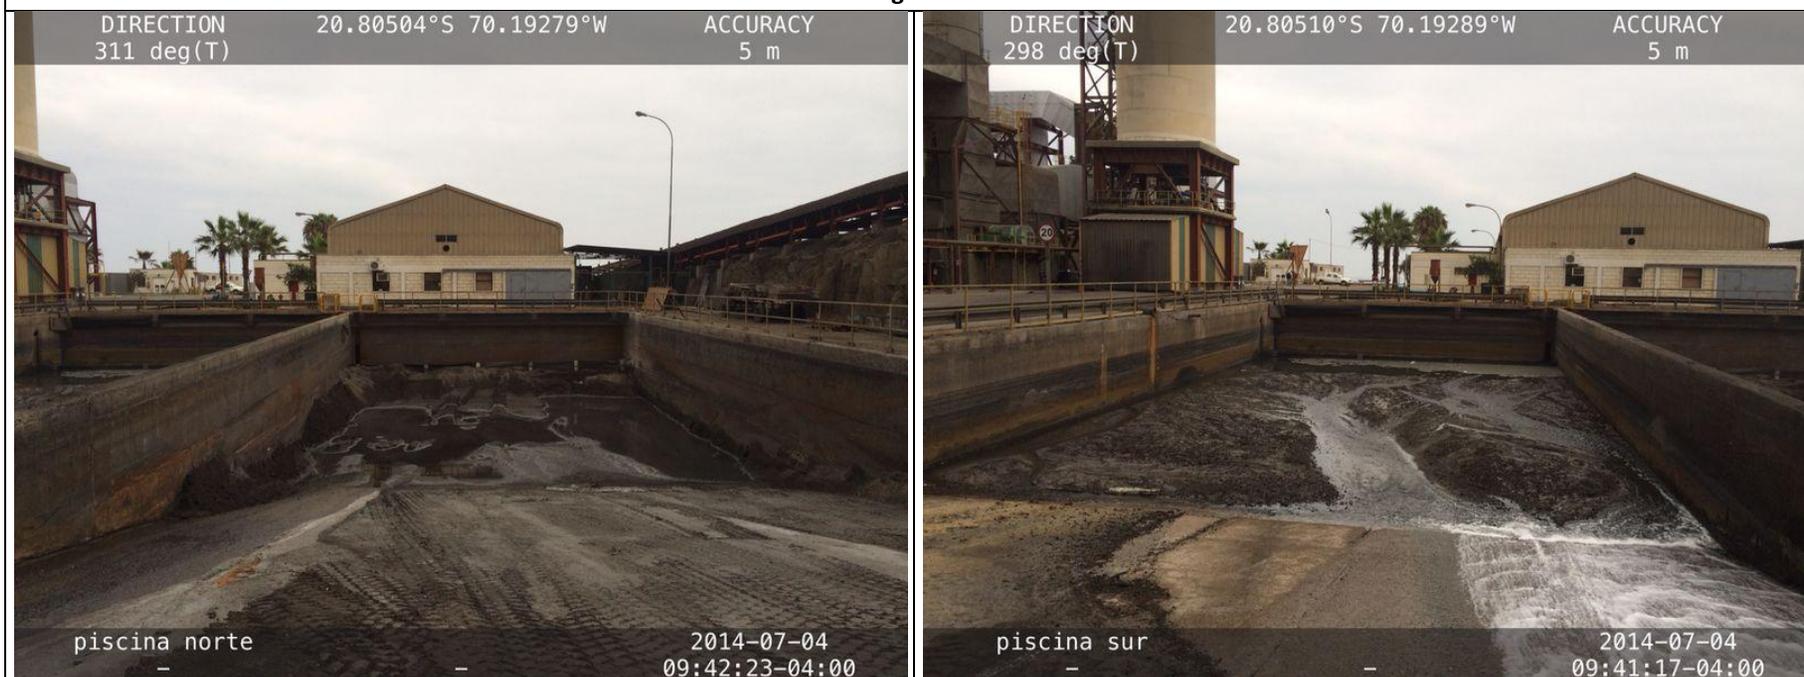
| <b>Fotografía 20.</b> | <b>Fecha:</b> 04-07-2014. | | <b>Fotografía 21.</b> | <b>Fecha:</b> 04-07-2014. | |

| <b>Objetivo Específico:</b> Operar con 400 m <sup>3</sup> de volumen en las piscinas de decantación. | | | | | |
|--|--|---|---|---|--|
| | | | | | piscinas en operación (Fotografías 20 y 21). |

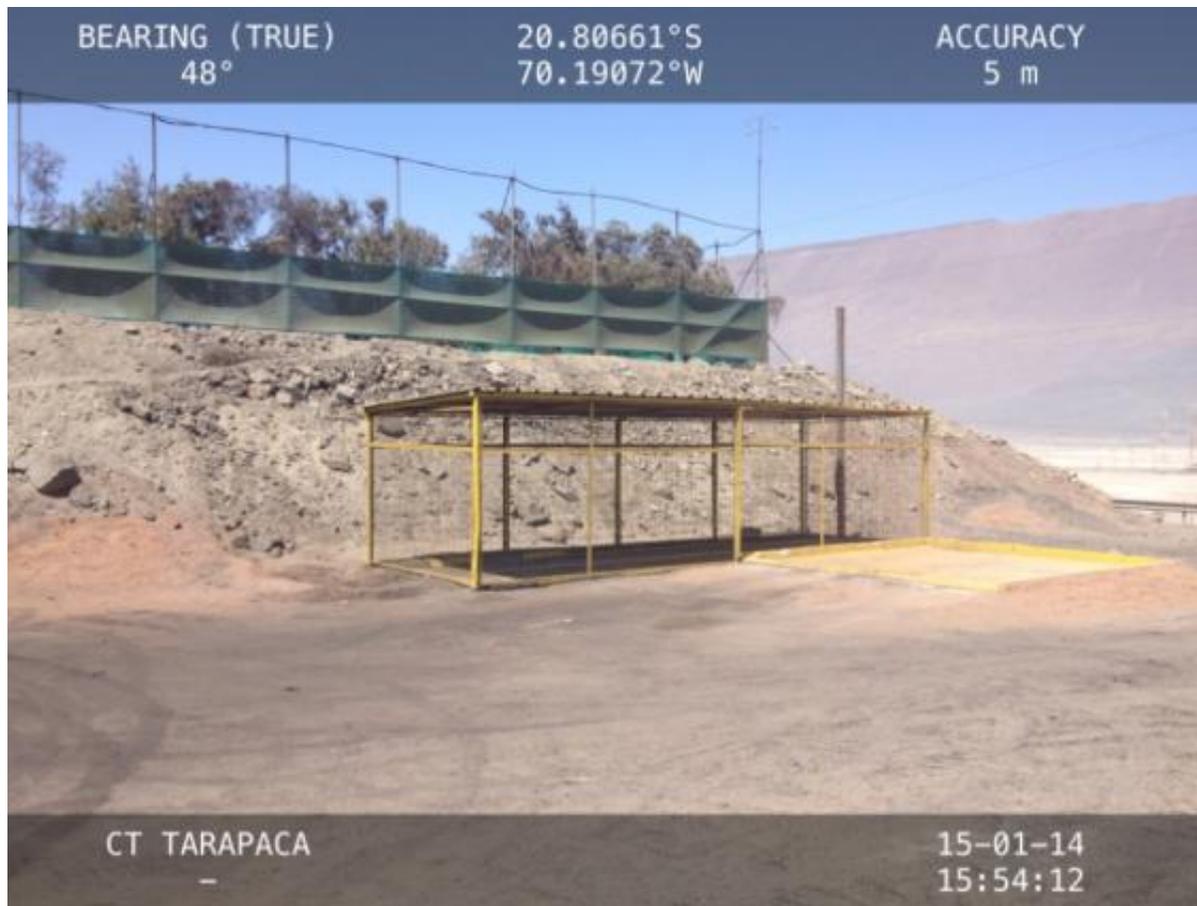
Fotografía 22.

| Objetivo Específico: Retirar la estación de combustibles no evaluada ambientalmente. | | | | | |
|--|---|--|---|--|--|
| 7 | Retirar la estación de combustibles no evaluada ambientalmente. | 1.1 Retiro de la estación combustible. | 20 de enero de 2014. | <p>Reporte Periódico:</p> <ul style="list-style-type: none"> <li>- Entrega de avance en informe consolidado bimensual enviado al décimo día hábil del mes siguiente al período a informar. Dicho informe contendrá fotografías panorámicas y georreferenciadas de los avances.</li> </ul> <p>Reporte final:</p> <ul style="list-style-type: none"> <li>- Informe final consolidado a entregar cinco días hábiles después de finalizado todos los objetivos del programa de cumplimiento. Dicho informe contendrá fotografías panorámicas y georreferenciadas.</li> </ul> | <p>Ejecutado con conformidad.</p> <p>En el primer informe bimensual (Enero – Febrero 2014, Anexo 2) el titular indicó que posterior a la inspección ambiental de la Superintendencia del Medio Ambiente, del 05 y 06 de febrero de 2013, procedió a limpiar el área con manchas de hidrocarburos, disponiendo temporalmente los residuos en la bodega de acopio temporal correspondiente. En Anexo 2 el titular proporciona las fichas del Sistema de Declaración y Seguimiento de Residuos Peligrosos (SIDREP) del Ministerio de Salud, con el respaldo del retiro para la disposición final de este residuo.</p> <p>El titular señaló, en el primer informe bimensual, que se procedió al retiro de los estanques que conformaban la estación de combustibles. (Fotografía 22).</p> <p>Durante la inspección ambiental del 09 de octubre de 2014 se constató que no existen estanques de combustibles, solo se observó una jaula metálica vacía y un sector con un pretil de hormigón (Fotografía 22).</p> |

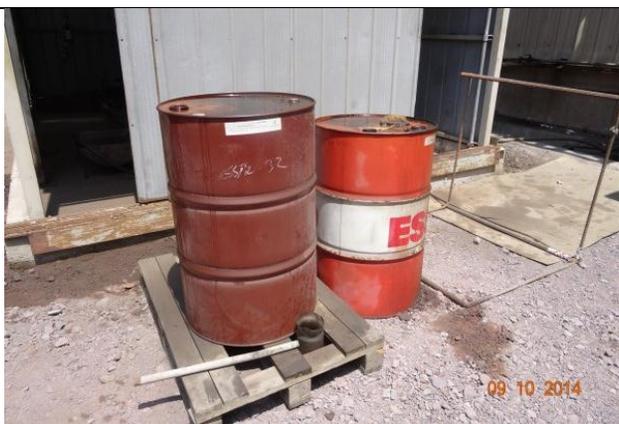
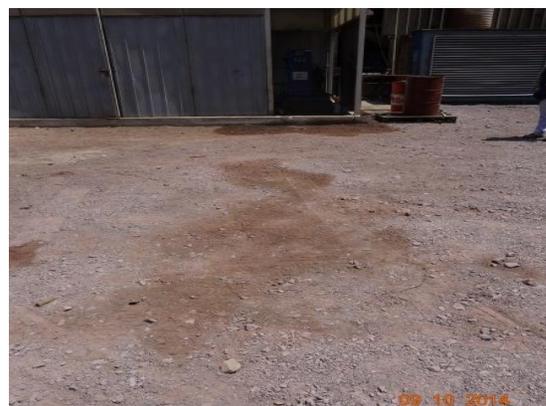
| <b>Fotografía 25.</b> | <b>Fecha : 09-10-2014</b> | | <b>Fotografía 26.</b> | <b>Fecha : 09-10-2014</b> | |

| <b>Objetivo Específico:</b> Mejorar el manejo de aceites. | | | | | |
|---|---|---|---|---|--|
| | Mejorar el manejo de aceites. | 2.1 Limpieza del lugar y disposición final de mezcla de tierra con hidrocarburos en vertedero autorizado. | 20 de diciembre de 2013. | | <p>Ejecutado con hallazgo.</p> <p>Durante la inspección ambiental, del 09 de octubre de 2014, el Sr. Aréchaga indicó que la disposición de la tierra contaminada fue dispuesta en un sitio de disposición final. En primer informe bimensual (Anexo 2) el titular adjuntó los documentos del SIDREP folio N° 258146 del 03 de julio de 2013 en el cual se constató la disposición de 3 tambores de 200 l con tierra contaminada con hidrocarburos, informando por terminada la ejecución de la medida.</p> <p>Durante la inspección ambiental del 09 de octubre de 2014 se visitó el sector de manejo de aceites, donde se encuentra el equipo Alfa Laval, de acuerdo a lo indicado por el señor Olivares, este equipo realiza filtrado del aceite. Se constató que fuera de esta instalación, se observan manchas en suelo natural y se constató además la presencia de 2 tambores de 200 litros, de acuerdo a lo indicado por el señor Aréchaga, estos tambores contienen aceite usado. Uno de los tambores se encontraba sobre un pallet, mientras que el otro tambor se encontraba sobre suelo natural (Fotografía 25 y 26).</p> |

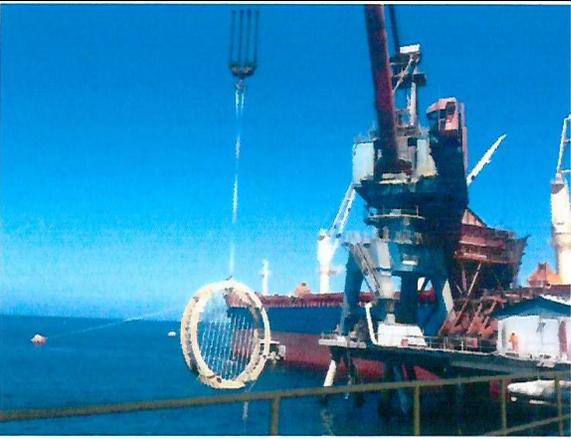
| N° | Medida (s) | Acción | Plazo de ejecución | Medios de verificación | Estado de la Verificación |
|---|---|---|---|---|--|
| | | | | | <p>las barreras, rejas y mallas en la bocatoma del sifón, entre los días 20 y 26 de noviembre de 2014 (Fotografías 38 y 39).</p> <p>No obstante lo anterior, el titular ingreso a esta Superintendencia la Carta GG 11/14 del 27 de enero de 2015 (Anexo 7), cuya materia es la comunicación de un evento extraordinario relacionado al Programa de Cumplimiento.</p> <p>En dicha carta el titular además indicó que : <i>“A pesar de todas las medidas antes descritas, el viernes 23 de enero de 2015 se produjo el ingreso de un ejemplar de lobo marino a la cántara de la central , caso fortuito, que responde, según los antecedentes recopilados, a la coincidencia dl pequeño tamaño del ejemplar en cuestión, el cual pudo acceder al sifón a través de las aberturas de la reja instalada (18,5 cm) y a la existencia de una rotura en las mallas perimetrales. Este ejemplar fue liberado en perfectas condiciones al medio sin ningún tipo de lesión (...) [Fotografía 40]”</i>.</p> <p>En razón del evento anterior, el titular en la misma carta agrega que para evitar la recurrencia de este hecho, CELTA decidió adoptar las siguientes medidas:</p> <ul style="list-style-type: none"> <li>- <b>Sistema operando sin fallas:</b> <i>“(…) Esta malla fue reparada en su totalidad”</i>.</li> <li>- <b>Propuesta de mejora para evitar recurrencia del evento:</b> <i>“(…) se instaló un dispositivo mallado de acero revestido suplementario a la reja del sifón, (...). Ello, impedirá que ejemplares de lobo marino por pequeños que esto sean puedan hacer ingreso al sifón”</i>.</li> <li>- <b>Aumento frecuencia inspección del sistema:</b> <i>“(…) se aumentarán las inspecciones submarinas a una</i></li> </ul> |

| <b>Coordenadas DATUM WGS84 HUSO 19 S.</b> | <b>Coordenada Norte:</b><br>7.699.456 | <b>Coordenada Este:</b><br>375.771 | <b>Descripción medio de prueba:</b> Operación de descarga de la reja (Fuente: sexto informe bimensual [Noviembre – Diciembre 2014]). |

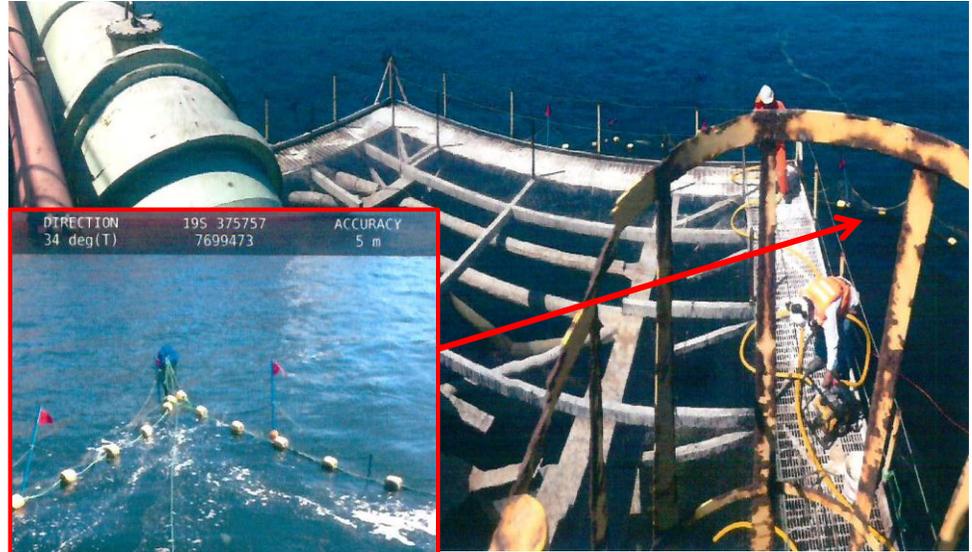
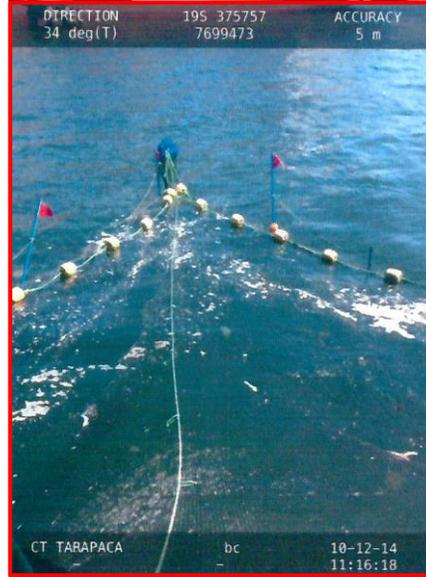
| N° | Medida (s) | Acción | Plazo de ejecución | Medios de verificación | Estado de la Verificación |
|---|--|--|--|---|---|
| | Controlar la succión de especies marinas mediante barreras tecnológicas en torno a la bocatoma de succión. | 2.2 Mejoramiento de la malla existente ubicada en el perímetro vertical del tubo de la bocatoma. | 01 -15 de julio de 2014. | | <p>Ejecutado con conformidad.</p> <p>Durante la inspección ambiental del 09 de octubre de 2014, se constató que uno de los lados de la malla se encuentra reemplazada (Fotografía 41). Además, se observó que la empresa Servicio Marítimos Sousa se encontraba ejerciendo labores de mantención en el sector Playa.</p> <p>En el sexto informe bimensual (Noviembre – Diciembre 2014, Anexo 6), el titular informó que se realizó la instalación de una serie de mallas en la parte superior de la estructura que soporta el sifón y en el perímetro vertical del tubo de la bocatoma, con fecha 25 y 26 de noviembre de 2014 (Fotografía 42).</p> |
