INFORME TÉCNICO DE FISCALIZACIÓN AMBIENTAL

PISCICULTURA COCULE

DFZ-2018-196-XIV-RCA

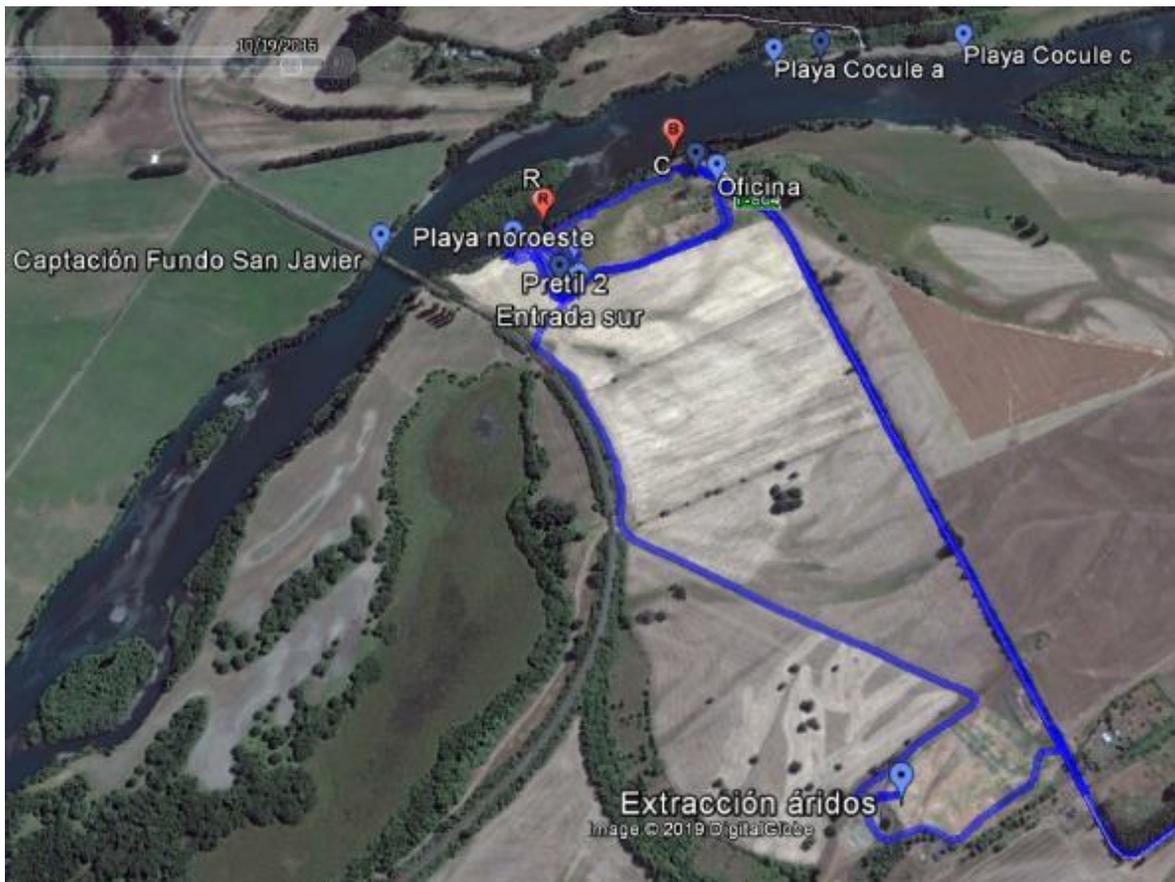
Figura 3. Detalle del recorrido y estaciones inspeccionadas por la SMA en la Piscicultura Cocule (Fuente: Google Earth).
