INFORME TÉCNICO DE FISCALIZACIÓN AMBIENTAL

EXPORTADORA UNIFRUTTI

DFZ-2020-176-III-RCA

JUNIO 2020

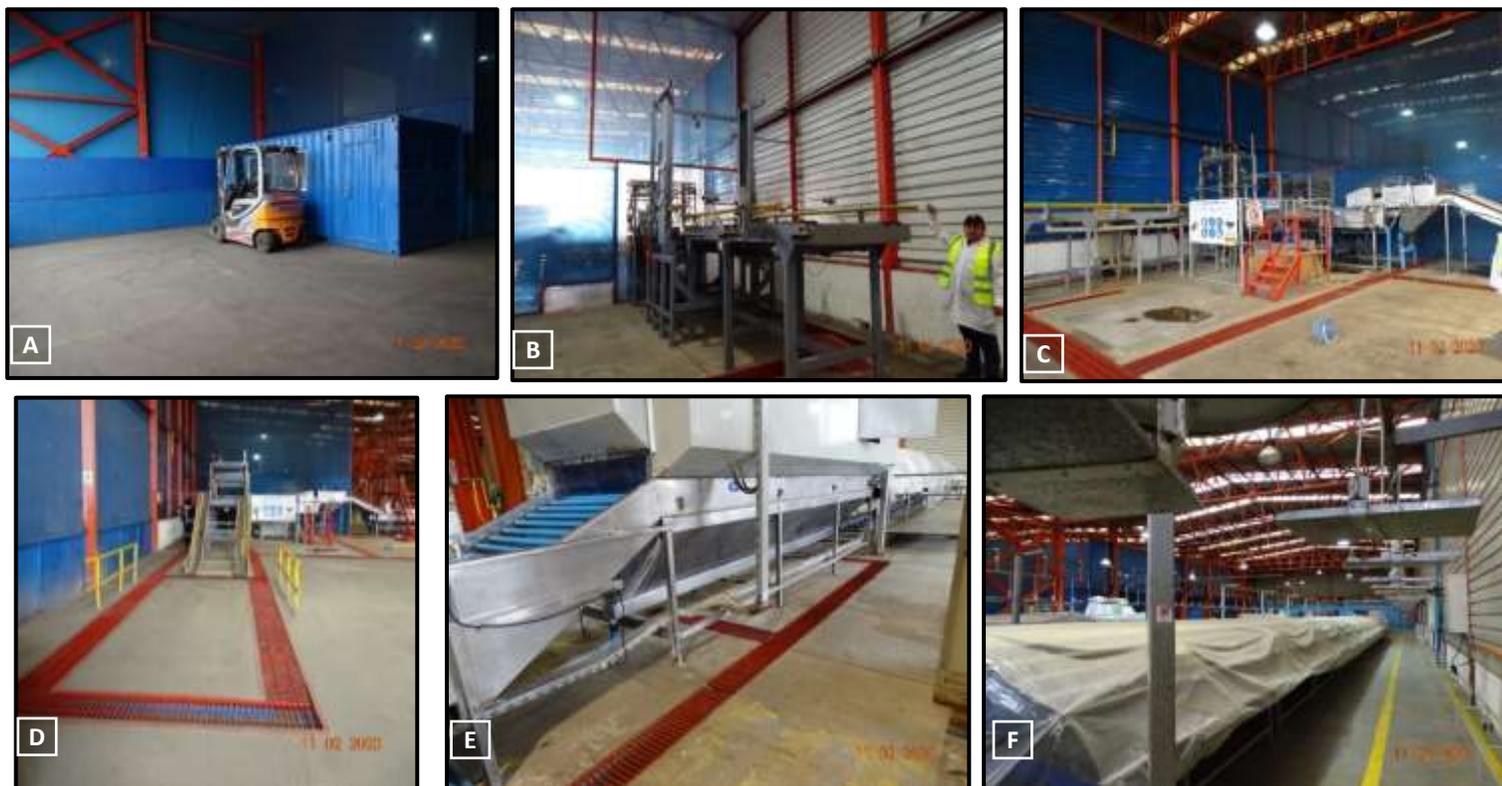
Fotografía 7. Línea de Producción de Granadas

- Se visitó el área de tratamiento de las granadas observándose en ella la máquina vaciadora (Imagen 7.B), la cual en el momento de la fiscalización estaba siendo preparada y monitoreado su funcionamiento como preparativo a la temporada de recepción de esta fruta durante el mes de marzo. Se observó que bajo esta máquina vaciadora existen instalaciones de conducción de RILes. De acuerdo a lo que señala el Sr. Aguilar, los bins con granada ingresan a la máquina vaciadora donde son sumergidos en 10.000 litros de agua con hipoclorito de sodio. De acuerdo a lo que señala el Sr. Aguilar, el agua utilizada en este proceso corresponde a agua potable a la cual se le incorpora hipoclorito de sodio (Imagen 7.C), el cual no ingresa al sistema de tratamiento de RILes debido a su carga de cloro, siendo retirada en camiones que distribuyen esta agua en los caminos del fundo Bramador. En esta zona se separa la fruta del bin (Imagen 7.D), dirigiéndose el bin mediante gravedad a una zona para su retiro la cual también cuenta con sistema de evacuación de RILes, mientras que la fruta continua con su tratamiento.

- Se observó una segunda zona de aplicación de tratamiento, esta vez de agua con fludioxonil (fungicida) para pasar posteriormente a un horno donde es retirada la humedad mediante aire forzado (imagen 7.E). Se constató que, en esta área, así como durante toda la línea de tratamiento, la planta cuenta con sistema de evacuación de RILes.
