## INFORME TÉCNICO DE FISCALIZACIÓN AMBIENTAL

### RELLENO SANITARIO E INDUSTRIAL COPIULEMU

DFZ-2021-596-VIII-RCA

Incluye análisis de Denuncias ID  
143-VIII-2021, 155-VIII-2021, 170-VIII-2021 y 194-VIII-2021.

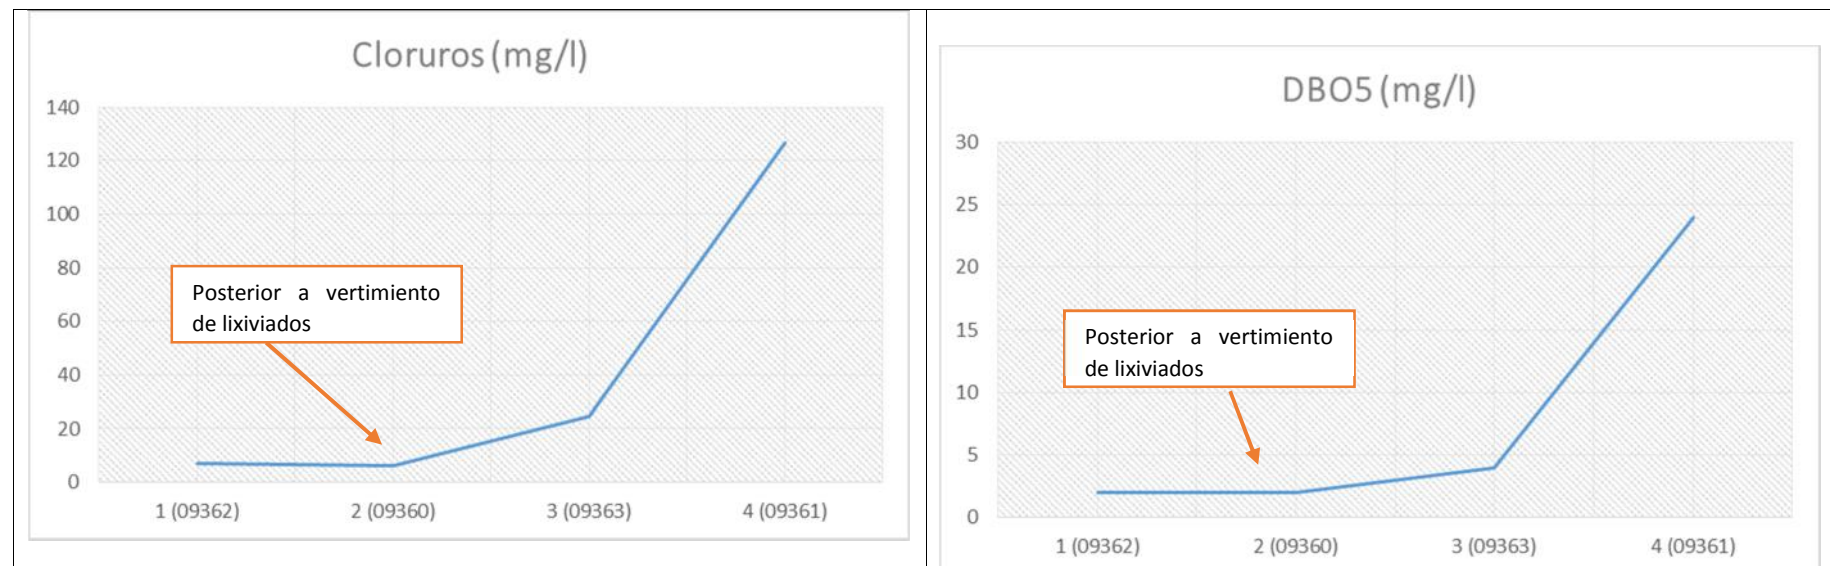
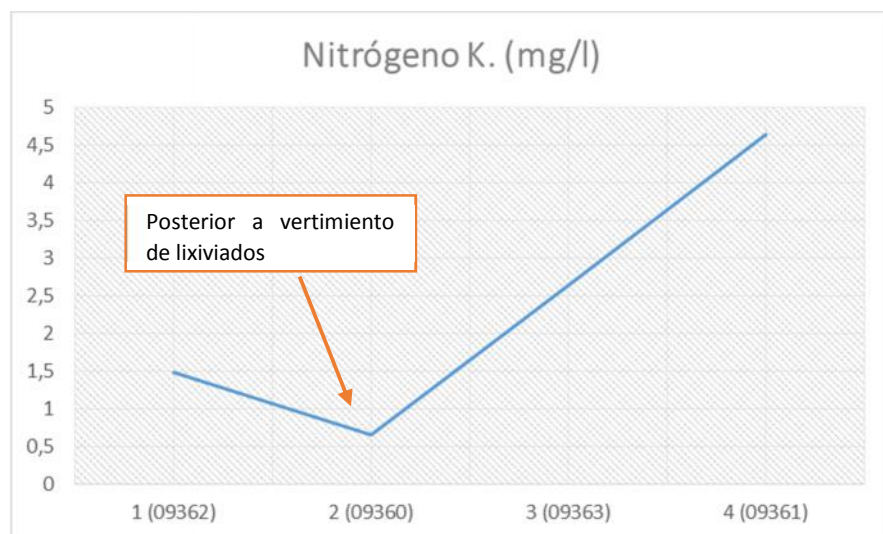
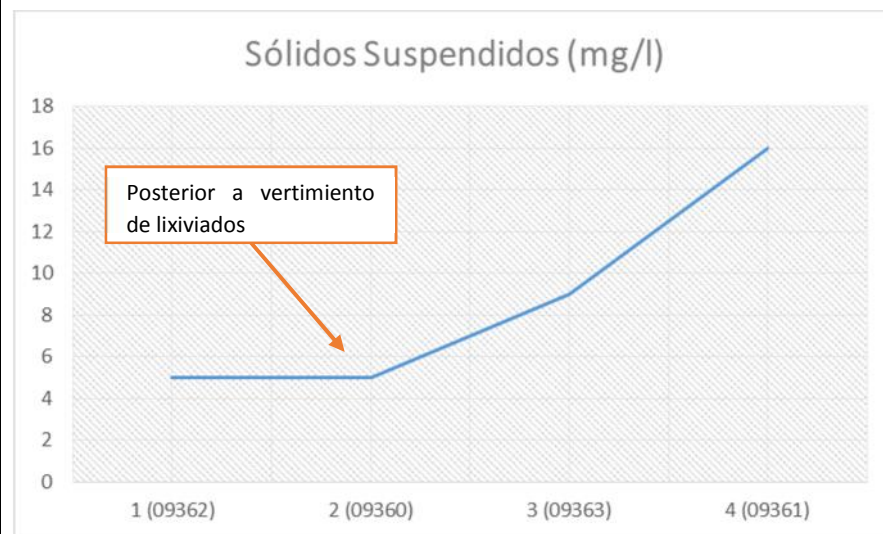
De los resultados obtenidos en laboratorio es posible observar que posterior al vertimiento, los parámetros DBO<sub>5</sub>, Cloruros, Nitrógeno K., y Sólidos Suspendedos, aumentan de forma sostenida hasta el punto 4, denominado "El Callejón", ver gráficos a continuación.

De los resultados obtenidos por el laboratorio, es posible observar que posterior al vertimiento, los parámetros Aluminio, Boro, DBO<sub>5</sub>, Cloruros, Sulfatos, Fluoruros, Fósforo, Hierro, Manganeseo, Nitrógeno K., y Sólidos Suspendidos, aumentaron para posteriormente decaer hacia el punto ubicado en el sector denominado “El Callejón”. Este decaimiento es atribuible a la distancia o recorrido del curso de agua superficial (2,8 km aproximadamente) y a la adición de agua limpia por parte del titular hacia el curso de agua por medio de camiones aljibe.

Los valores de los parámetros reportados por la empresa, combinados con los valores de los parámetros medidos por la SMA durante la inspección, permiten constatar que el lixiviado generó una hipoxia violenta producto de la presencia de compuestos reductores en el líquido no tratado.
