## INFORME TÉCNICO DE FISCALIZACIÓN AMBIENTAL

### RELLENO SANITARIO E INDUSTRIAL COPIULEMU

DFZ-2019-138-VIII-RCA

Incluye análisis de Denuncias ID  
143-VIII-2021, 155-VIII-2021, 170-VIII-2021 y 194-VIII-2021.

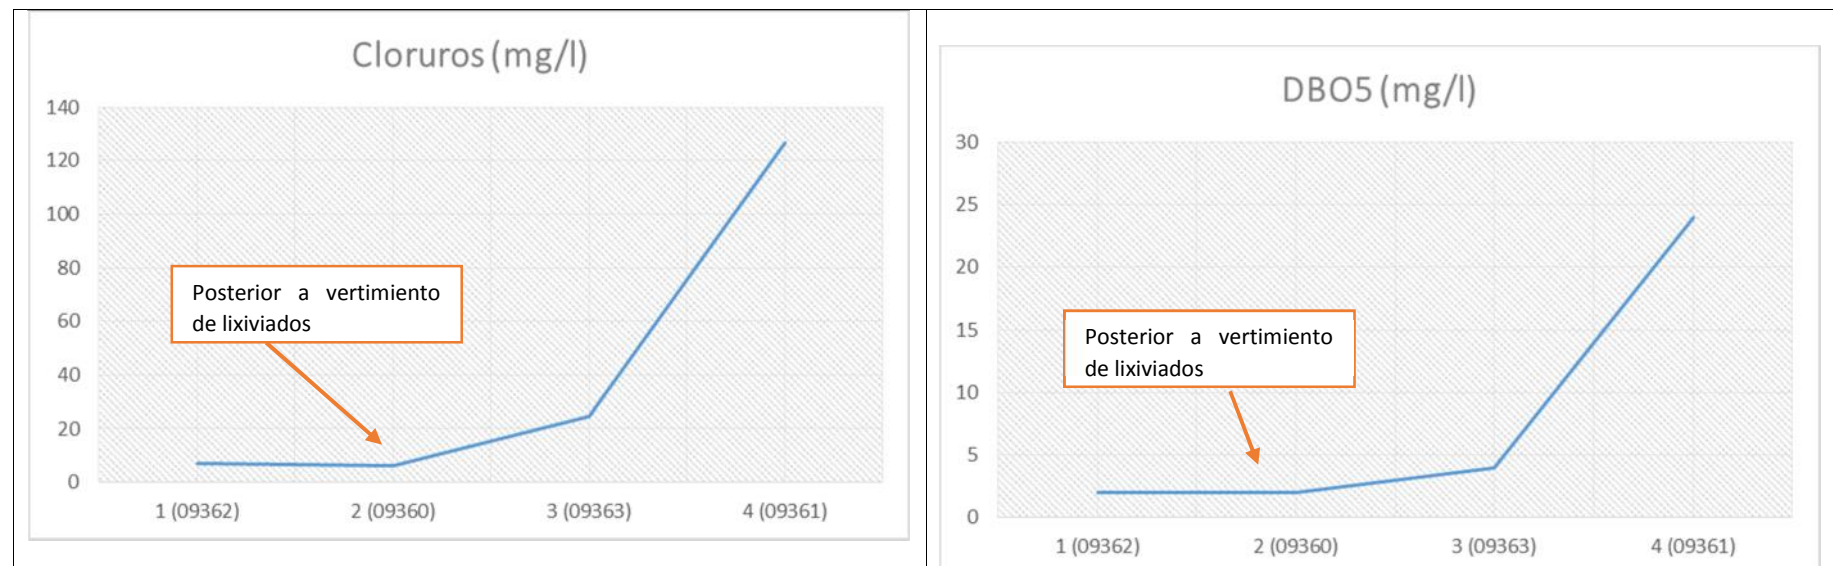
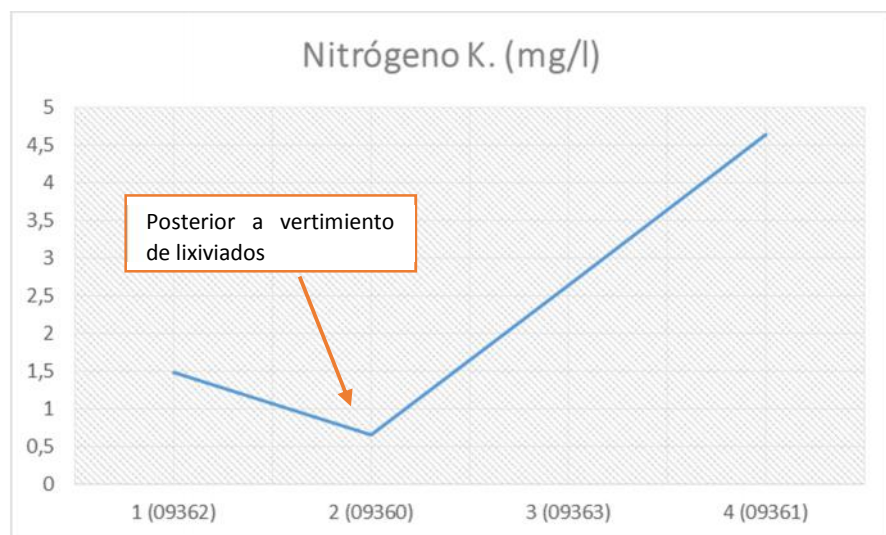
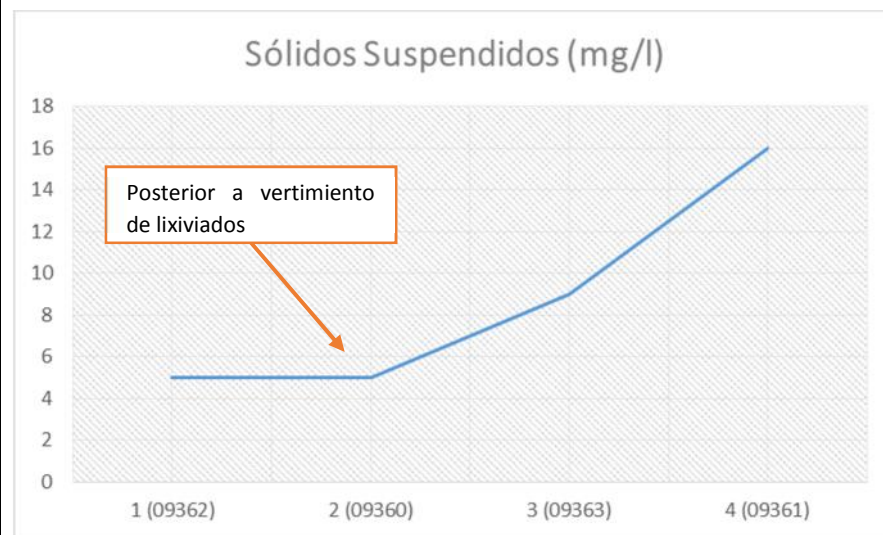
De los resultados obtenidos en laboratorio es posible observar que posterior al vertimiento, los parámetros DBO<sub>5</sub>, Cloruros, Nitrógeno K., y Sólidos Suspendedos, aumentan de forma sostenida hasta el punto 4, denominado “El Callejón”, ver gráficos a continuación.

De los resultados obtenidos por el laboratorio, es posible observar que posterior al vertimiento, los parámetros Aluminio, Boro, DBO<sub>5</sub>, Cloruros, Sulfatos, Fluoruros, Fósforo, Hierro, Manganeseo, Nitrógeno K., y Sólidos Suspendidos, aumentaron para posteriormente decaer hacia el punto ubicado en el sector denominado “El Callejón”. Este decaimiento es atribuible a la distancia o recorrido del curso de agua superficial (2,8 km aproximadamente) y a la adición de agua limpia por parte del titular hacia el curso de agua por medio de camiones aljibe.

Los valores de los parámetros reportados por la empresa, combinados con los valores de los parámetros medidos por la SMA durante la inspección, permiten constatar que el lixiviado generó una hipoxia violenta producto de la presencia de compuestos reductores en el líquido no tratado.

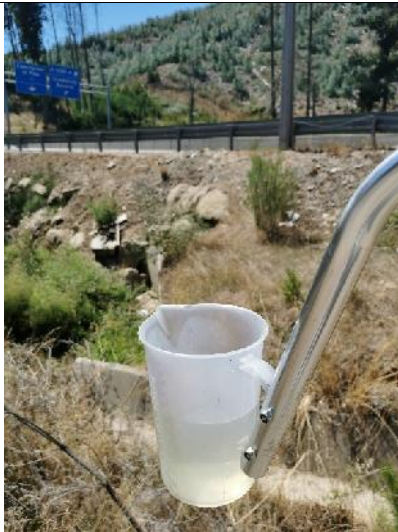
El punto de muestreo, se encuentra aguas abajo del atravesio de la Ruta 146, antes de un grupo de casas existente en el lugar próximo al acceso de la UF. El agua del estero, en este punto no presentaba coloración oscura o anómala, característica del lixiviado del relleno sanitario. Sin embargo, en el lecho y costados del cauce se observaron trazas de color oscuro que pueden estar relacionadas con el escurrimiento de lixiviados (Fotografías 1 y 2).
