## INFORME DE FISCALIZACIÓN AMBIENTAL

RELLENO SANITARIO SANTIAGO PONIENTE-MAIPU  
DFZ-2021-1164-XIII-RCA

NOVIEMBRE 2021

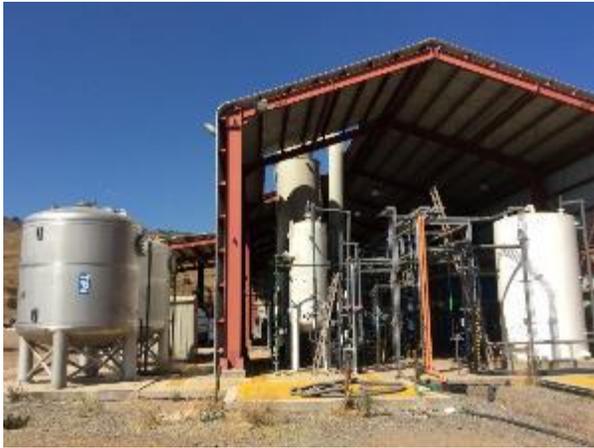
En visita de inspección de fecha 26 de marzo de 2021 se realizó inspección de la planta de tratamiento de lixiviados y lixiducto. La planta de tratamiento se encuentra construida pero no se encuentra operando puesto que no cuenta con la autorización de funcionamiento por parte de la Autoridad Sanitaria (Fotografía 21). Rafael Maldonado, Encargado de la planta de tratamiento de lixiviados, indicó que ya se habían realizado pruebas hidráulicas y de estanqueidad tanto en la planta como en el lixiducto. También indicó que la laguna N°2 se utilizará como estanque de acumulación previo a la derivación de lixiviado a la planta. Adyacente a esta laguna se encuentra el sistema de bombas hacia la planta.

<b>Fotografía 21.</b>	<b>Fecha: 26.03.2021</b>		<b>Fotografía 22.</b>	<b>Fecha: 15.07.2021</b>	
<b>Coordenadas UTM DATUM WGS84 HUSO 19</b>	<b>Norte:</b> 6.219.216m	<b>Este:</b> 326.349m	<b>Coordenadas UTM DATUM WGS84 HUSO 19</b>	<b>Norte:</b> 6.289.187m	<b>Este:</b> 326.355m

<b>Descripción del medio de prueba:</b> Vista de la planta de tratamiento de lixiviados por su costado norte.	<b>Descripción del medio de prueba:</b> Vista de la planta de tratamiento de lixiviados desde el costado oriente. Se observa que los equipos se encuentran al interior de un galpón.
---	--

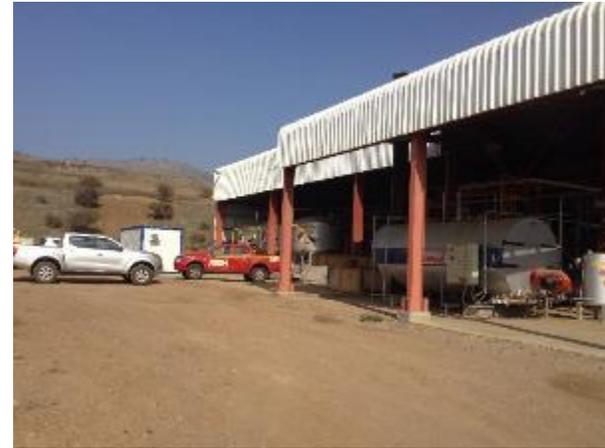
Posteriormente, en visitas de inspección de fecha 15 de julio y 24 de agosto de 2021 se constató que la planta de tratamiento no se encontraba operativa y que cuenta con un cronograma de trabajo para su puesta en marcha conocido por la Autoridad Sanitaria, según el Ord. N°2297 de fecha 13 de julio de 2021. Según el documento del titular esta puesta en marcha comenzó el mes de junio de 2021 y finalizaría la primera quincena del mes de septiembre de 2021. En dicho cronograma se prevé la ejecución de actividades de rehabilitación eléctrica, control de plagas y entrega de documentación, finalizando con toma y análisis de muestras. En ambas visitas se indicó por parte del encargado de la planta que se encontraban realizando control de plagas de palomas y que adicionalmente se dispuso de una malla en la parte superior del galpón que alberga los equipos para evitar su ingreso, lo que fue observado en la visita del 24 de agosto de 2021. También informó que según avance de las actividades del cronograma se estima el inicio de funcionamiento de la planta de tratamiento de lixiviado durante la primera semana del mes de octubre de 2021. Asimismo, se precisó por parte de encargados presentes, que el punto de medición de caudal tratado y monitoreo del efluente de la planta una vez operativa se realizará en la cámara de sentina ubicada en un costado de la planta de tratamiento, aproximadamente a 10 metros de distancia, y en forma previa al lixiducto (Fotografías 22 a 26)

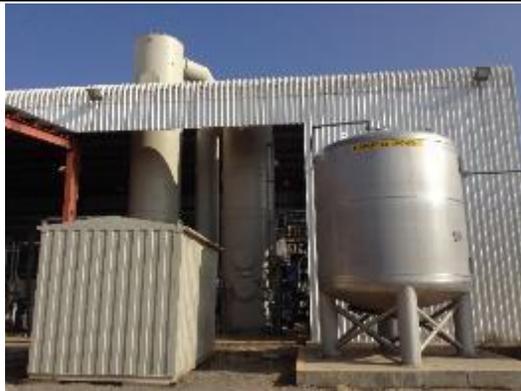
<b>Fotografía 23.</b>	<b>Fecha: 15.07.2021</b>		<b>Fotografía 24.</b>	<b>Fecha: 24.08.2021</b>	
<b>Coordenadas UTM DATUM WGS84 HUSO 19</b>	<b>Norte:</b> 6.289.206m	<b>Este:</b> 326.353m	<b>Coordenadas UTM DATUM WGS84 HUSO 19</b>	<b>Norte:</b> 6.289.168m	<b>Este:</b> 326.356m

<b>Descripción del medio de prueba:</b> Vista oriente de la planta de tratamiento de lixiviados.	<b>Descripción del medio de prueba:</b> Unidades que forman parte del tratamiento de lixiviados.
--	--

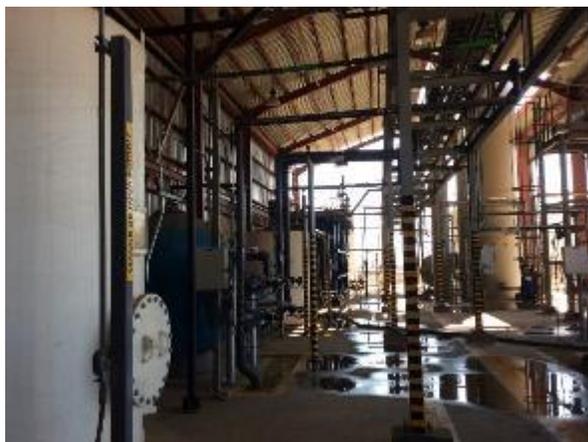
<b>Fotografía 25.</b>	<b>Fecha: 24.08.2021</b>	<b>Fotografía 26.</b>	<b>Fecha: 24.08.2021</b>
<b>Coordenadas UTM DATUM WGS84 HUSO 19</b>	<b>Norte:</b> 6.289.180m	<b>Este:</b> 326.339m	<b>Coordenadas UTM DATUM WGS84 HUSO 19</b>
			<b>Norte:</b> 6.289.210m
			<b>Este:</b> 326.337m

<b>Descripción del medio de prueba:</b> Vista del interior de las unidades de tratamiento.	<b>Descripción del medio de prueba:</b> Malla instalada para evitar ingreso de aves. Se observa también sentina para toma de muestra y monitoreo de caudal.
--	---

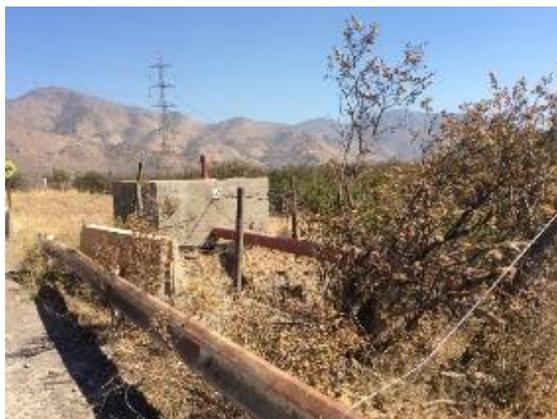
transporta por gravedad hasta la cámara de descarga (Nº32) ubicada en propiedad de Aguas Andinas. Se observó el punto más alto del trazado en el cual se encuentra una chimenea que cumple la función de estanque pulmón en caso de obstrucción del lixiducto en el tramo siguiente. Desde este punto el ducto sigue un trazado en dirección sureste por predio privado. Posterior a dicho atraveso el lixiviado será descargado en instalaciones de la planta de tratamiento de aguas servidas de Aguas Andinas para su tratamiento final (Fotografías 27 y 28)

<b>Fotografía 27.</b>	<b>Fecha: 26.03.2021</b>	<b>Fotografía 28.</b>	<b>Fecha: 26.03.2021</b>
<b>Coordenadas UTM DATUM WGS84 HUSO 19</b>	<b>Norte:</b> 6.289.196m	<b>Este:</b> 327.032m	<b>Coordenadas UTM DATUM WGS84 HUSO 19</b>
			<b>Norte:</b> 6.287.763m
			<b>Este:</b> 329.468m

<b>Descripción del medio de prueba:</b> Cámara de inspección tipo ubicada en el trazado del lixiducto.	<b>Descripción del medio de prueba:</b> Canal Las Mercedes en zona del cruce de lixiducto hacia Aguas Andinas.
--	--

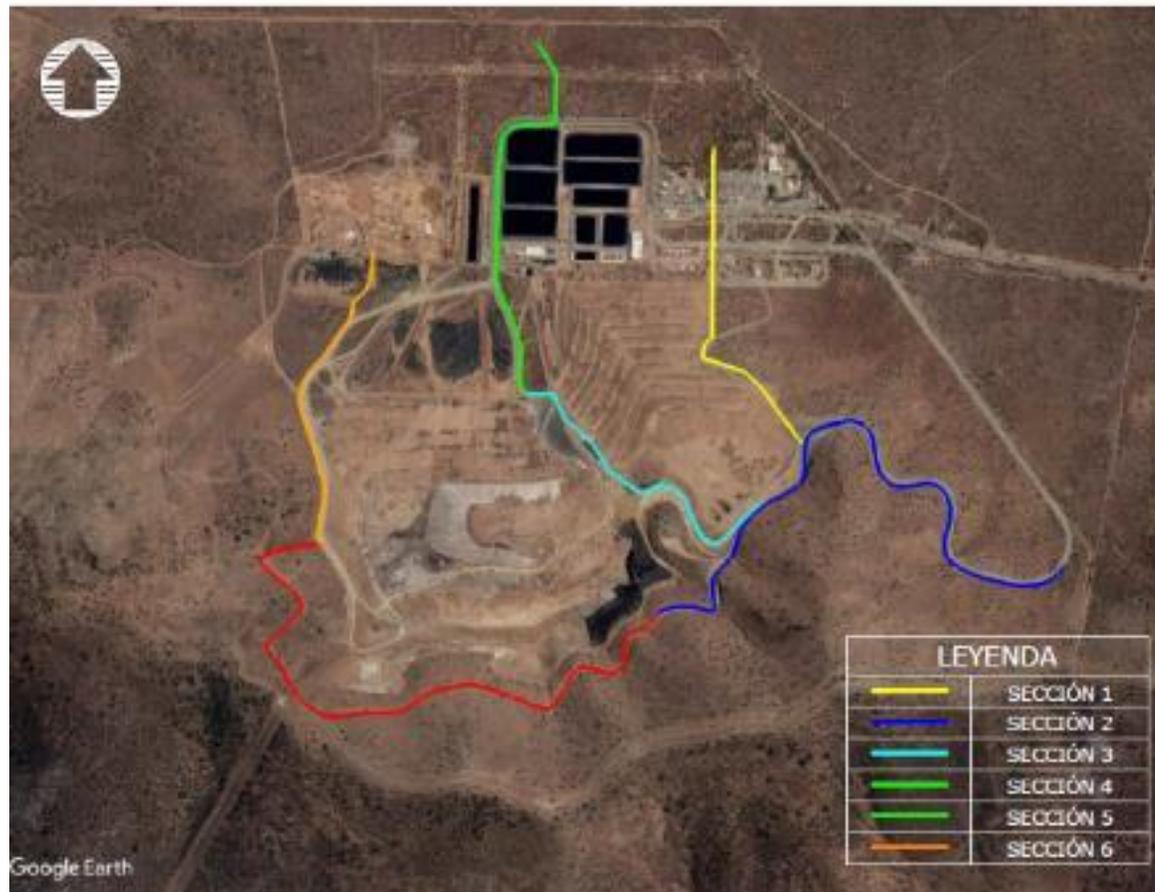
Figura 6. Canales de aguas lluvias RSSP

Revisados los antecedentes solicitados al titular, se observa un set de fotografías que muestran la limpieza manual de residuos de algunos tramos de los canales de aguas lluvias, mantención de las zanjas con maquinaria y el estado general del sistema de canalización. Las fotografías se encuentran identificadas con fecha, sin georreferenciación (Fotografías 30 y 31). Además, se observa en la Figura N°6 la configuración actual de la canalización de aguas lluvias del relleno sanitario entregada por el titular en respuesta a lo requerido en Acta de Inspección.
