INFORME DE FISCALIZACIÓN AMBIENTAL

INSPECCIÓN AMBIENTAL

ECOSOLUCIÓN PAILLACO

DFZ-2013-10-XIV-RCA-IA

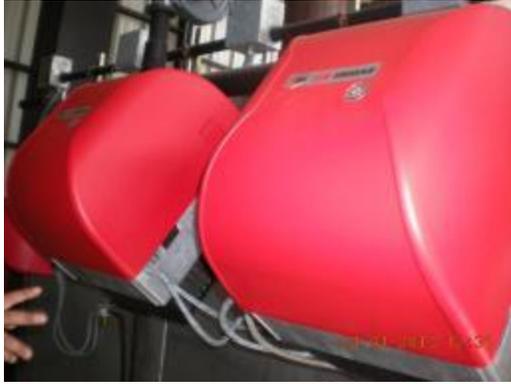
Fotografía 6

<p>Descripción Medio de Prueba:</p> <p>La fotografía 4 muestra una vista general del primer incinerador.</p> <p>La fotografía 5, da cuenta del tablero control asociado al primer incinerador. Se puede apreciar el encendido para los tres quemadores, dos sopladores y el enfriamiento automático.</p> <p>En la fotografía 6, se pueden apreciar 2 quemadores asociados a la primera cámara de combustión y en la fotografía 7 se puede apreciar 01 quemador vinculado a la segunda cámara de combustión.</p>
