INFORME DE FISCALIZACIÓN AMBIENTAL

INSPECCIÓN AMBIENTAL

COEMIN

DFZ-2013-30-III-RCA-IA

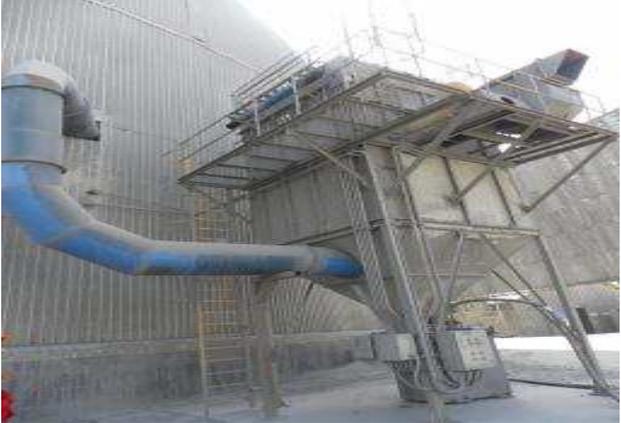
<p>Descripción Medio de Prueba:</p> <p>Fotografía N°12: Planta de Chancado N°2. Vista sistema captador de polvo N°3, asociado a chancador terciario.</p> <p>Fotografía N°13: Planta de Chancado N°2. Vista sistema captador de polvo N°4, asociado a chancador secundario.</p>

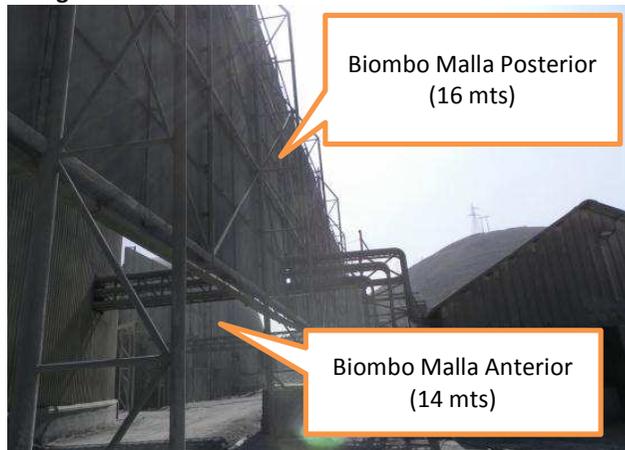
Fotografía N° 18

Vista sur de biombos de malla raschel, localizados inmediatamente al sur de los domos de Planta de Chancado N°2

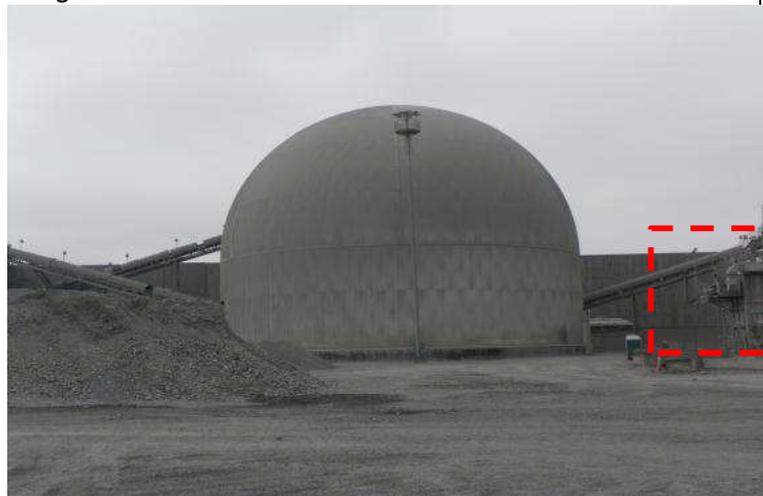
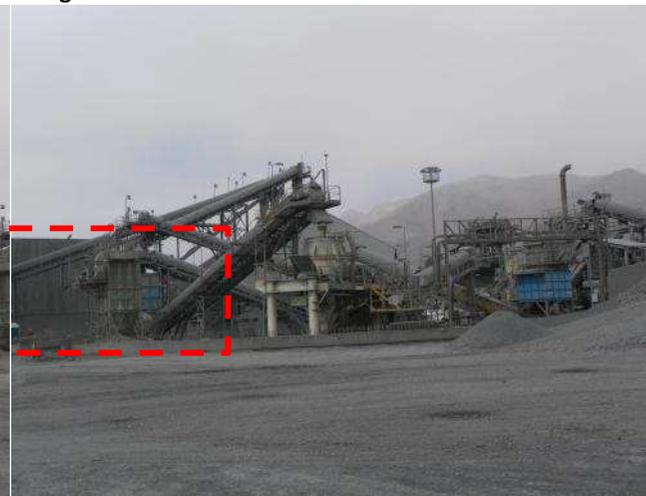
20: Vista de norte biombo de malla raschel de 14 mts, localizado inmediatamente al sur de los domos de Planta de Chancado N°2

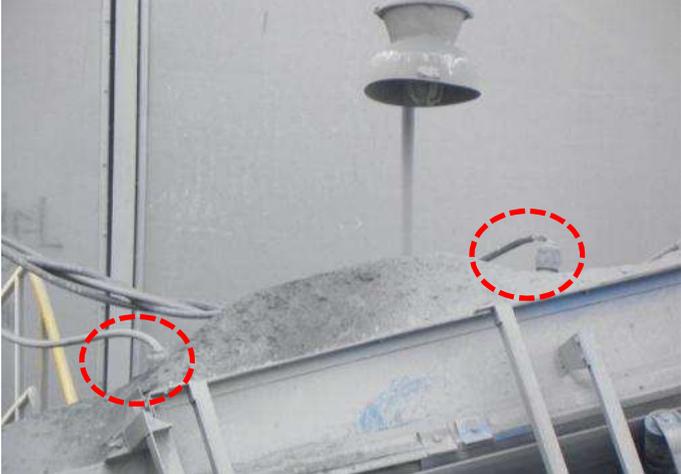
<p>Fotografía N°23</p>

<p>Descripción Medio de Prueba:</p> <p>Fotografía N°23 Cabezales de nebulizadores en correa N°3 de Planta de Chancado N°2.</p> <p>Fotografía N°24 Cabezales de nebulizadores en correa N°8 de Planta de Chancado N°2.</p>
<p>Coordenadas UTM (WGS 84): 6.949.376 N, 376.884 E, Huso 19S.</p>	<p>Coordenadas UTM (WGS 84): 6.949.365 N, 376.846 E, Huso 19S.</p>

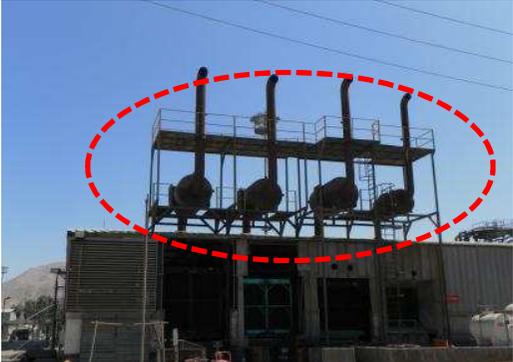
<p>Coordenadas UTM (WGS 84): 6.949.339 N, 376.686 E, Huso 19S.</p>	<p>Descripción Medio de Prueba:</p> <p>Fotografía N°25 Vista exterior sala eléctrica N°1, donde se observan los filtros catalizadores de los grupos electrógenos (círculo rojo)</p> <p>Fotografía N°26 Vista interior sala eléctrica N°1, donde se observan los grupos electrógenos.</p>

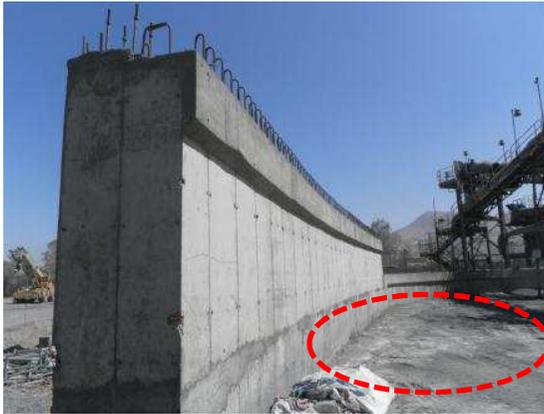
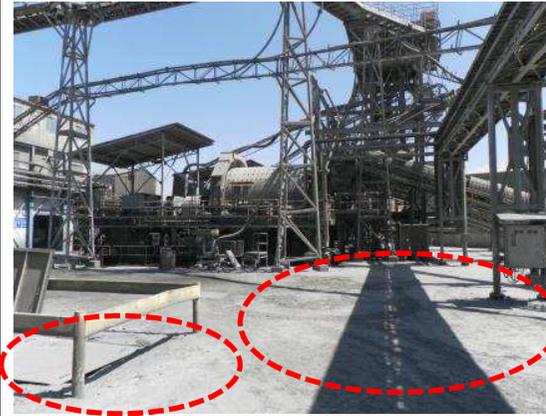
Fotografías N°31 y 32

Material particulado acumulado en las en el suelo de las inmediaciones de la Planta de Chancado N°1

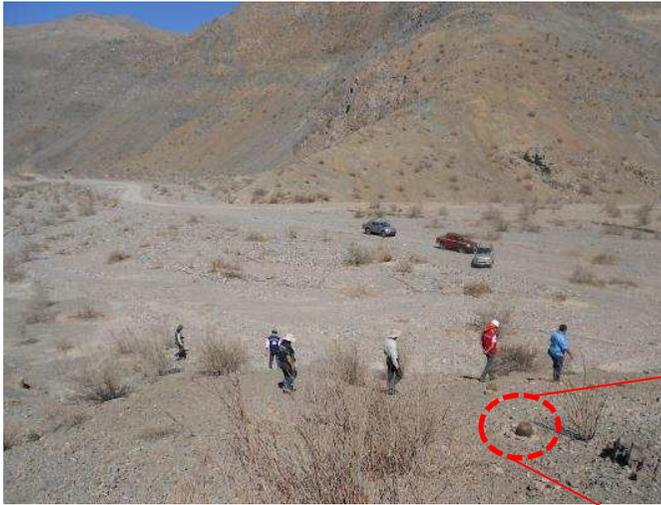
Fotografía N° 35

Fotografía N° 35: Vista de sector de relocación de cactáceas en Quebrada de Serna.

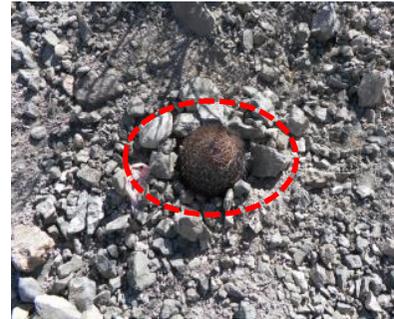
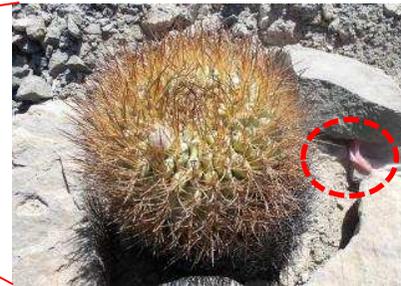
Fotografía N° 36

Fotografía N° 36: Especímenes de cactáceas relocalizadas. Se observa la disposición de piedras alrededor y señalización con cinta de color (círculos rojos).

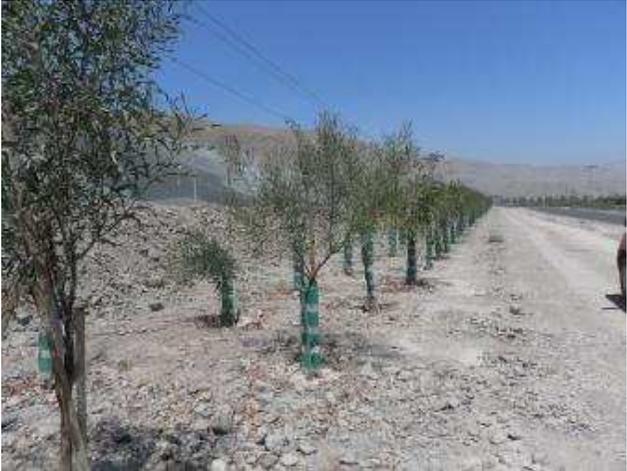
<p>Coordenadas UTM (WGS 84): 6.949.717,82 N, 378.232,34 E, Huso 19S.</p>		<p>Descripción Medio de Prueba:</p> <p>Fotografía N°40: Se observa cortina vegetal de dos hileras entre el muro del depósito y ruta C-401.</p>

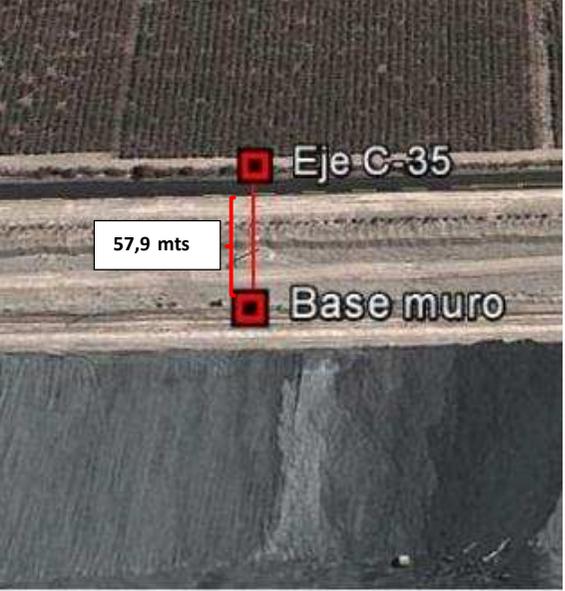
<p>Exigencia: RCA N° 62/2000. Considerando 3.3. <i>El pie del muro del tranque a construir se ubicará a 50 metros a un costado del camino público C-401 (futuro camino internacional Paso Pircas Negras), medidos en forma perpendicular del eje del camino actual.</i></p>	<p>Hecho(s) Constatado(s): En el sector de emplazamiento del tranque de relaves N°3 (TR3), se tomaron coordenadas del punto medio del camino C-401 y de pie del muro del TR3, para verificar distancia entre dichos puntos, arrojando un valor de 57,9 mts (Fig. N° 13)</p>	<p>Estaciones: 13</p>
<p>Figura N°13</p>

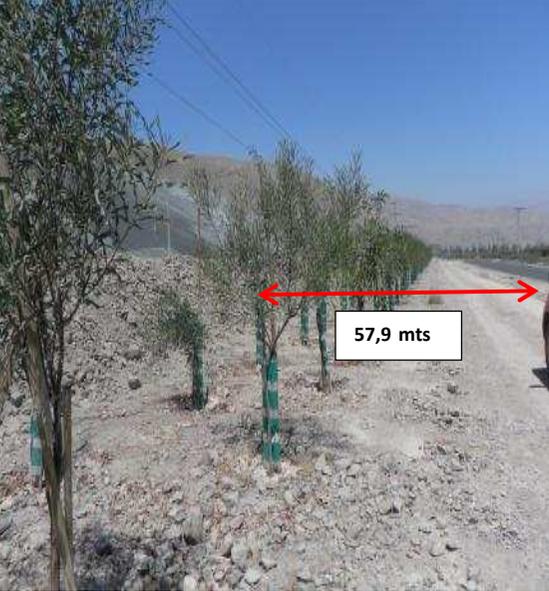
<p>La fotografía muestra un camino de tierra con árboles jóvenes plantados a lo largo de su borde. Una línea roja horizontal con flechas en ambos extremos indica una distancia de 57,9 metros desde el borde del camino hasta un punto que corresponde al muro.</p> <p>Coordenadas UTM (WGS 84): 6.949.717,82N; 378.232,34 E, Huso 19S.</p>	<p>Descripción Medio de Prueba:</p> <p>Figura N°13: Representación gráfica de puntos de medición distancia base del muro de empréstito (Coordenadas UTM (WGS 84) 378.238 E; 6.949.675 N) y eje del camino (Coordenadas UTM (WGS 84) 378.229 E; 6.949.731 N)</p> <p>Fotografía N° 41: Se observa distancia entre el muro y eje del camino.</p>

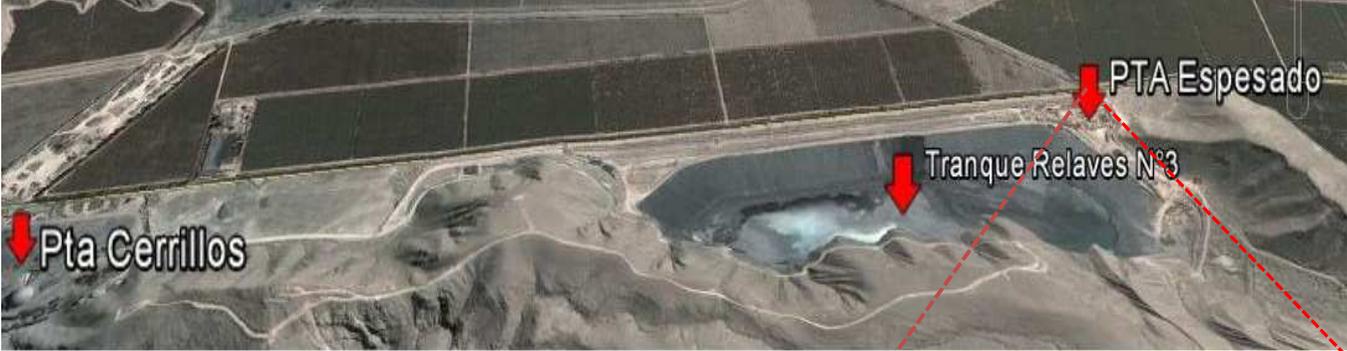
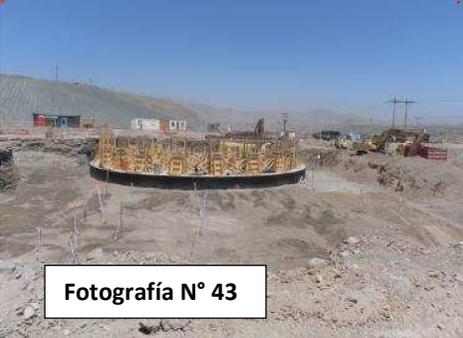
<p>Fotografía N° 42: Vista de construcción de planta de espesado de relaves y su localización (Fig. N° 14)</p>

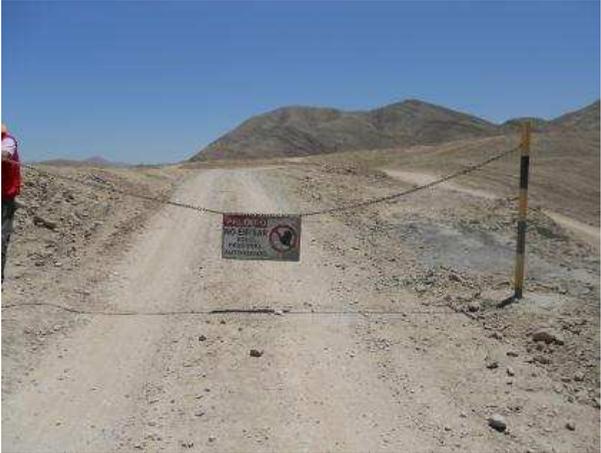
<p>Fotografía N° 43</p>

<p>Coordenadas UTM (WGS 84) 6.949.949,88 N, 376.991,54 E, Huso 19S.</p>	<p>Descripción Medio de Prueba:</p> <p>Fotografía N° 43: Cierre al paso más cercano al Tranque N°1 y señalización.</p> <p>Fotografía N° 44: Cierre al paso hacia el Tranque N°1 y señalización.</p>

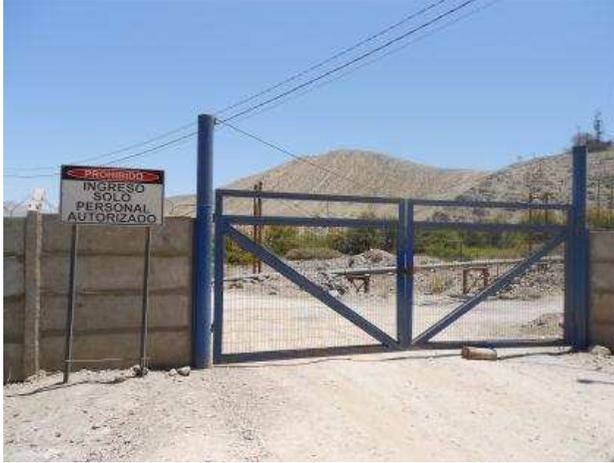
<p>Fotografía N° 45</p>

<p>Coordenadas UTM (WGS 84) 6.949.949,88 N, 376.991,54 E, Huso 19S.</p>	<p>Fotografía N° 45: Portón de acceso hacia recinto del Tranque N°1 y señalización de prohibición de paso.</p> <p>Fotografía N° 46: Piscina de evaporación bajo el Tranque N° 1</p>
--	---	---
