INFORME DE FISCALIZACIÓN AMBIENTAL

INSPECCIÓN AMBIENTAL

MINERA EL TOQUI

DFZ-2013-840-XI-RCA-IA

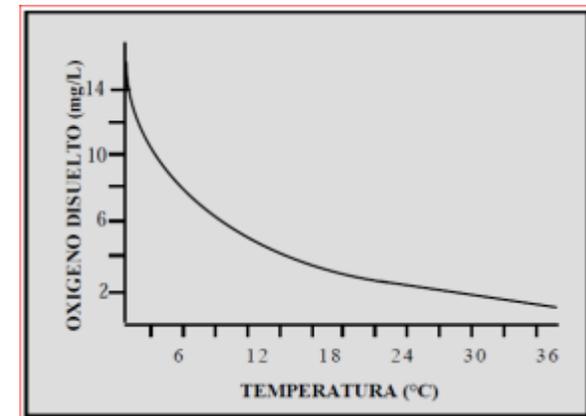
Gráfico 1:
Solubilidad de oxígeno a presión atmosférica

En el gráfico N°1 se muestra el comportamiento de la solubilidad del oxígeno en agua dulce con respecto a la temperatura, a presión atmosférica.

En consecuencia la información presentada por el titular no permite el análisis de la mencionada hipótesis.
