## INFORME DE FISCALIZACIÓN AMBIENTAL

### PROGRAMA DE CUMPLIMIENTO

### MINERA ALTOS DE PUNITAQUI

DFZ-2015-1250-IV-PC-IA

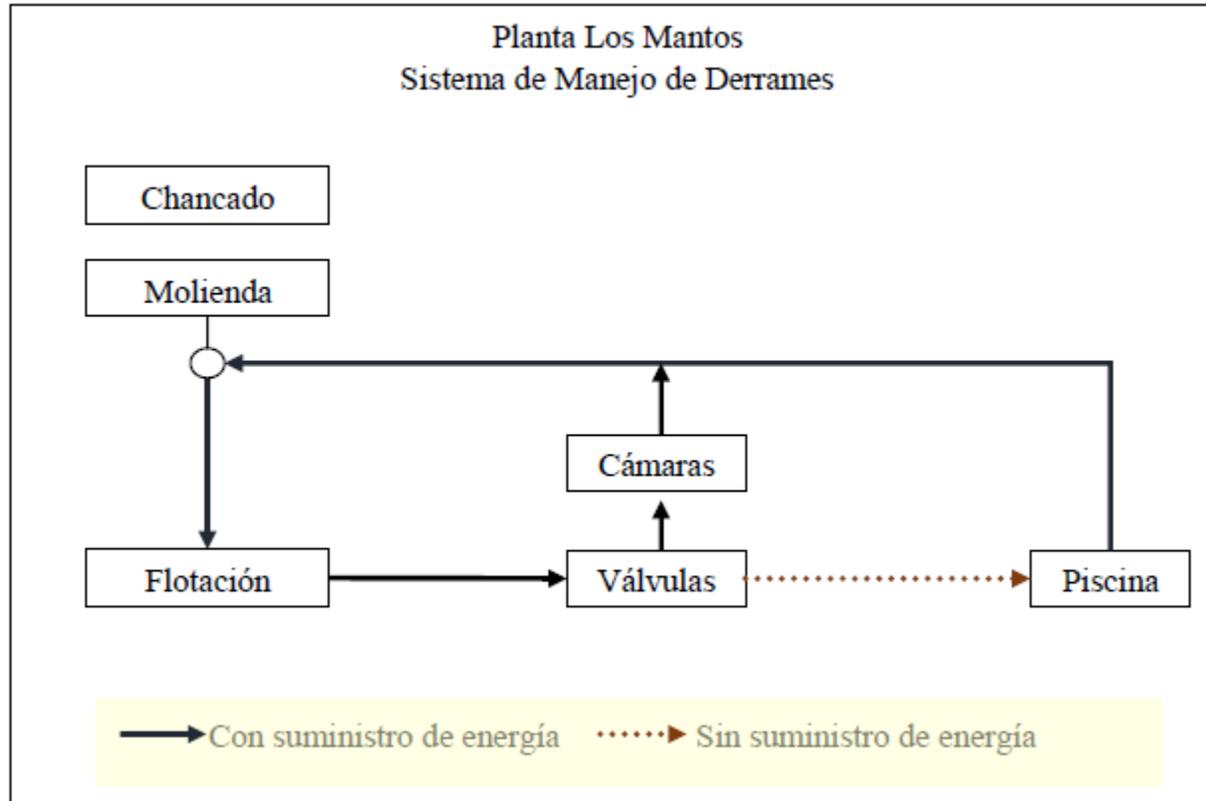
Figura 1.

N°	Medida (s)	Acción	Plazo de ejecución	Medios de verificación	Estado de la Verificación
					<p>habilitación del sistema de conducción y control de derrames (Fig. 1)</p> <p>Con fecha 20 y 21 de julio de 2016 se visitaron las instalaciones de MAP, objeto verificar la ejecución de las acciones comprometidas en el PdC, constatando lo siguiente:</p> <p>Existencia de nueva piscina de contingencia, la cual al momento de la visita tenía material correspondiente a pulpa, ocupando menos del 10% de la capacidad total. La pulpa contenida estaba siendo dirigida al sector de bombeo mediante chorros de agua, para así vaciar dicha piscina. (Foto 15)</p> <p>Dos sistemas de bombeo asociados a la piscina de emergencia, uno superficial (Foto 16 y 17) y otro con fosos y bombas de piso.</p> <p>Un equipo generador de electricidad a un costado de la piscina de emergencia, cuya función es operar equipos críticos del sistema de control de derrames, en caso de corte de energía. (Foto 18).</p> <p>Las actividades de fiscalización realizadas, permiten acreditar la ejecución de las obras comprometidas en el PdC para este objetivo.</p>
