**INFORME TÉCNICO DE FISCALIZACIÓN AMBIENTAL**

**Requerimiento de Ingreso al SEIA**

**PLANTA FUNDICIÓN ALCONES**

**DFZ-2019-982-VI-SRCA**

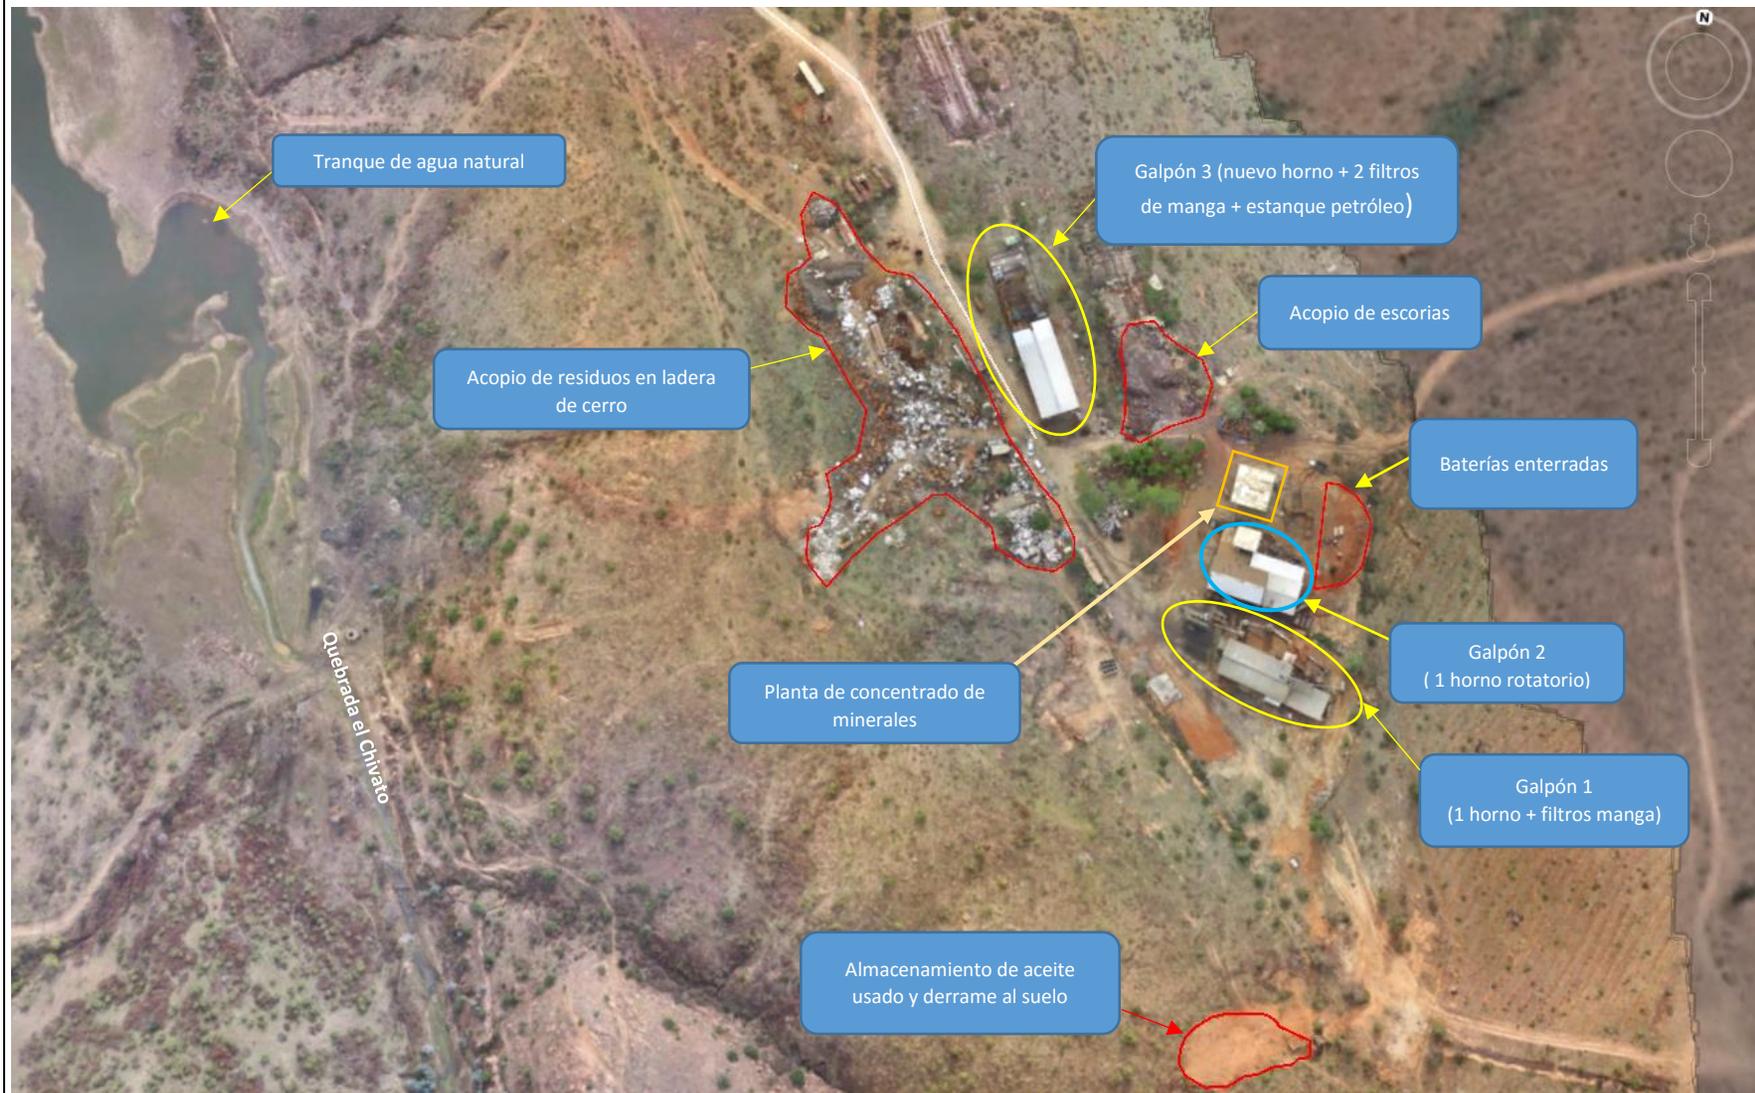
**Figura 2. Layout del proyecto** (Fuente: foto aérea DRON y herramienta de Google Earth; elaboración propia).

- En fiscalización realizada el 17 de junio de 2019, se hizo un levantamiento fotográfico mediante vuelo equipo DRON marca DJI, Modelo: Inspire 1, a las distintas unidades que componen la Planta de Fundición Alcones, incluido el tranque, donde se pudo apreciar los tres galpones construidos, sistema de abatimiento de gases, sectores de acopio de residuos y escorias, entre otros. (ver Figura 2. Layout del proyecto).

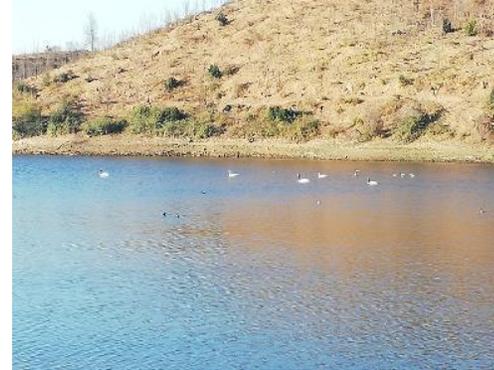
**Fotografía 30.**

- De acuerdo a lo constatado en terreno y lo informado por Sr. Justo Cornejo, encargado del Fundo Alcones, el tranque pertenece al Fundo Alcones (propiedad privada), su origen es pluviométrico y es utilizado para regadío de tunas y como bebida animal, además, se observó presencia de algunas aves tales como; cisne y taguas y animales como vacas y caballos que beben agua de este curso (ver fotografías 30, 31 y 32). De acuerdo a lo informado por la DGA Regional de O'Higgins (anexo 3) mediante consulta realizada por esta Superintendencia, *“no existe registros en su servicio de este embalse o tranque, por lo que no pertenecería a ninguna agrupación de Canalistas de riego”*.

**Descripción Medio de Prueba:** Fotografía muestra tranque pertenece al Fundo Alcones (propiedad privada), es utilizado para regadío de tunas y como bebida animal de vacas y caballos, se observó presencia de algunas aves tales como; cisne y taguas

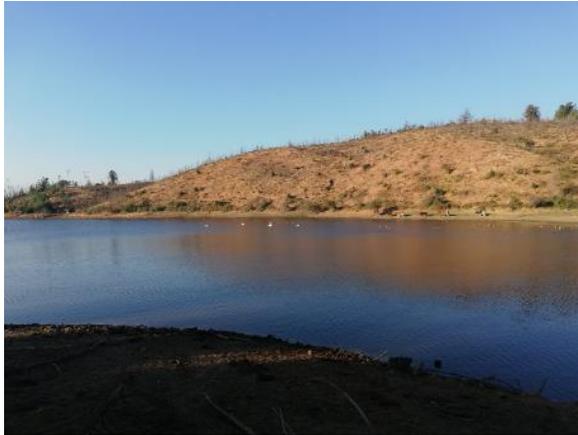
**Fotografía 31.**

**Descripción Medio de Prueba:** Fotografía muestra tranque pertenece al Fundo Alcones (propiedad privada), es utilizado para regadío de tunas y como bebida animal de vacas y caballos, se observó presencia de algunas aves tales como; cisne y taguas.

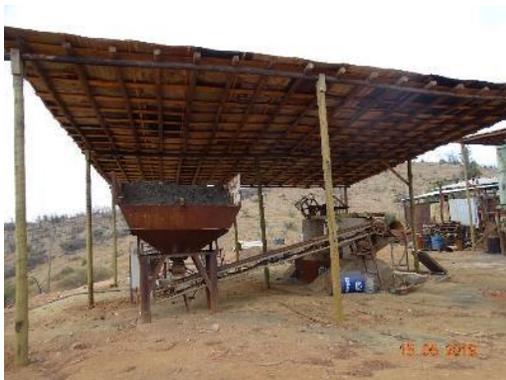
**Fotografía 36.**

son utilizadas principalmente para la extracción de oro artesanal, desconociendo si en dicha instalación ha sido utilizada para realizar esa actividad (ver fotografías 36, 37, 38 y 39).

**Descripción Medio de Prueba:** Fotografía muestra planta de minerales descrita en inspección realizada por esta Superintendencia el 14 de marzo de 2018, bajo informe <DFZ-2019-158-VI-RCA>, se realizaron mejoras, tales como la construcción de techo y reparación de equipos, se constó, tolva dosificadora con material (aspecto arena), cinta transportadora válvulas, sistema eléctrico.

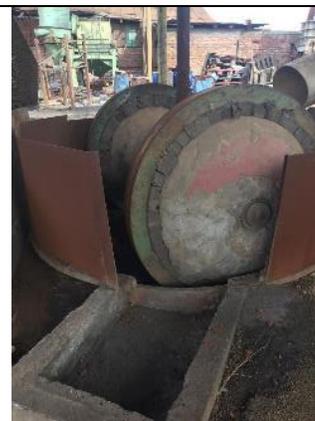
**Descripción Medio de Prueba:** Fotografía muestra Trapiche de molienda (molino artesanal)

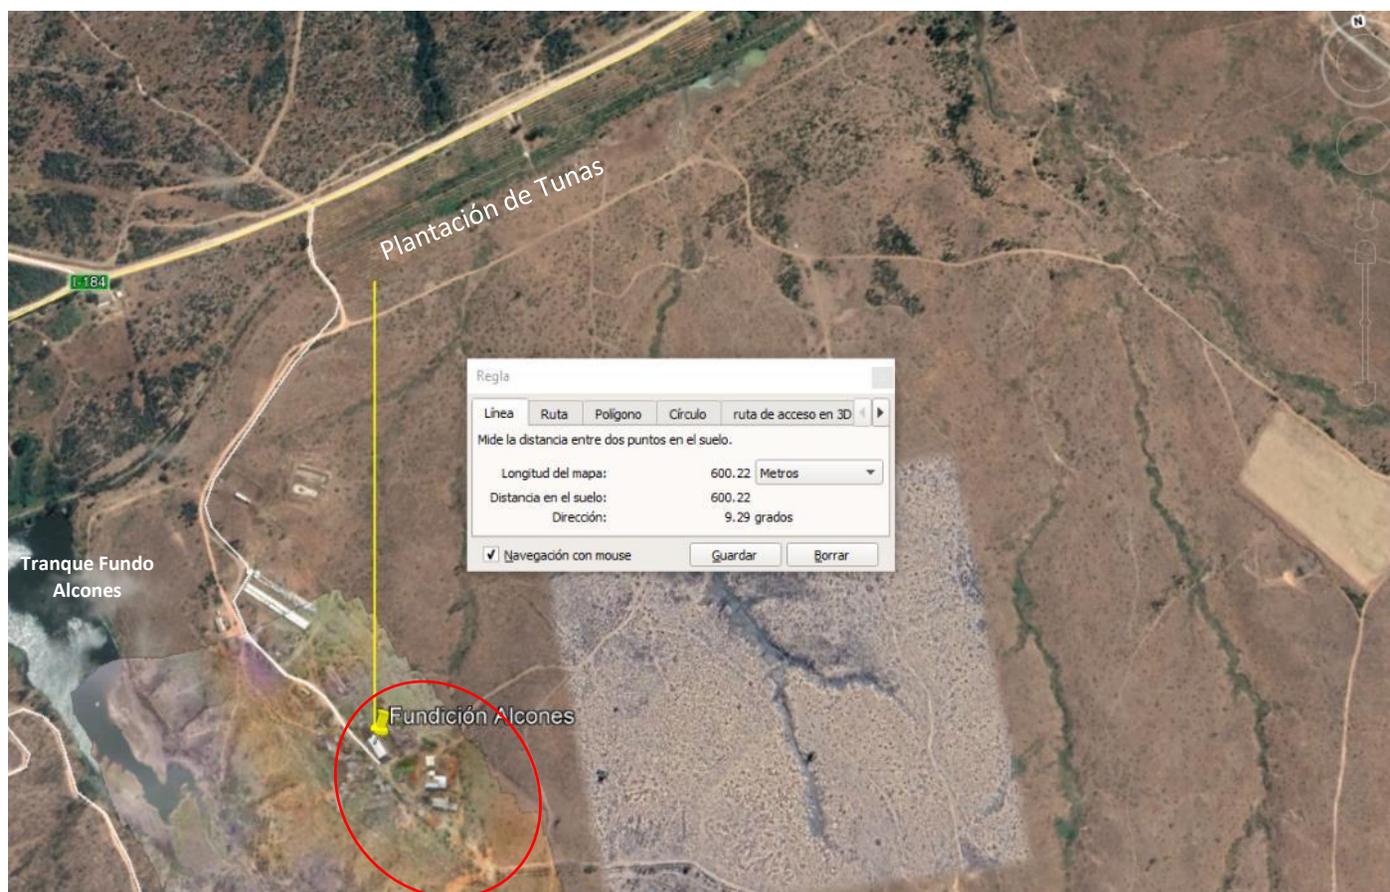
**Fotografía 40.**

- Con fotografía obtenida del DRON y herramienta de Google Earth, se pudo obtener la distancia aproximada desde la fundición a la plantación de tunas del titular, la cual corresponde a 600 mt aproximados. (ver fotografía 40).

**Descripción Medio de Prueba:** En fotografía tomada por DRON Marca: DJI se muestra distancia aproximada de 600 m (medidos con herramienta Google Earth y fotografía DRON), desde la planta de fundición a la plantación de tunas de fundo Alcones.

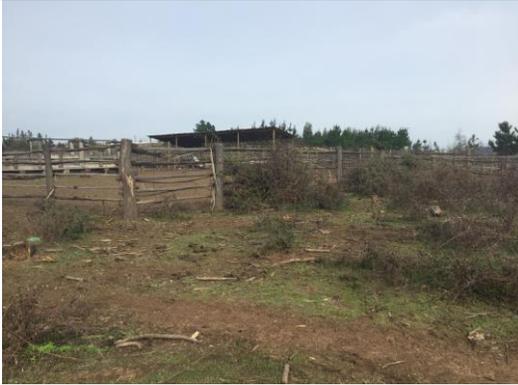
**Fotografía 41.** Fecha: 04-06-2019

- Adicionalmente, se pudo constatar que a 352 mt, aproximadamente, desde la planta de fundición existen establos, además, se observaron animales (vacas y caballos) pastando por terrenos colindante a la fundición de propiedad del fundo Alcones. (ver fotografía 41, 42 y 43).

**Descripción Medio de Prueba:** Fotografía muestra establos donde guardan los animales de fundo Alcones (vacas y caballos)

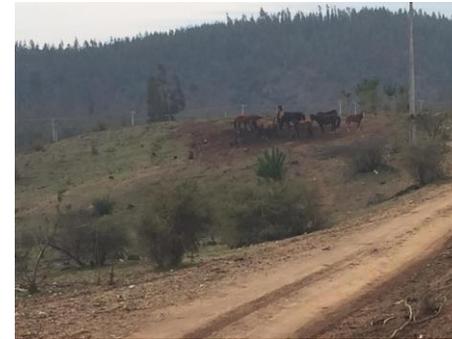
**Fotografía 42.** Fecha: 04-06-2019

**Descripción Medio de Prueba:** Fotografía muestra presencia de animales en interior del fundo aledaño al terreno de la fundición.

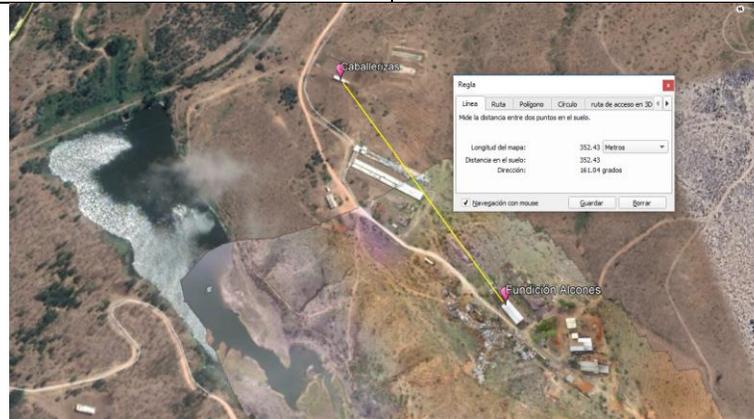
**Fotografía 43.** Fecha: 04-06-2019

**Descripción Medio de Prueba:** Fotografía muestra distancia de 352 m aproximados desde la planta de fundición a los establos.
