INFORME DE FISCALIZACIÓN AMBIENTAL

Central Termoeléctrica Bocamina

DFZ-2014-59-VIII-RCA-IA

Junio de 2014

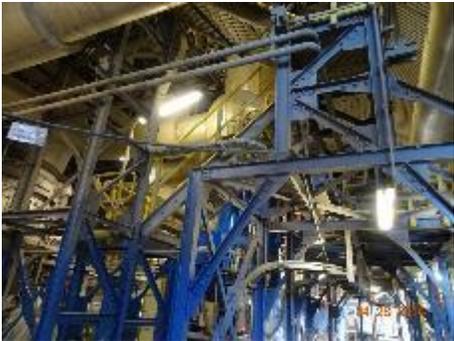
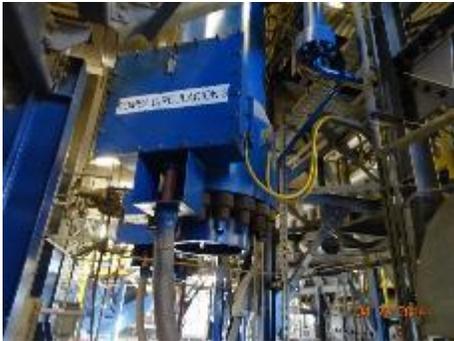
Número de Hecho Constatado: 2	Estación: 1
Extracto de la Tabla 1.14.	
<i>Modificación principal</i>	<i>Proyecto optimizado</i>
<i>Optimización del proceso de generación de energía</i>	<i>Generador de vapor (caldera de circulación asistida).</i>
Hecho constatado durante la fiscalización:	
En caldera se constató la existencia de 2 bombas instaladas, las que de acuerdo a lo indicado por el Sr. Mario Enero, Jefe de la Central, son parte del sistema de circulación asistida, además indicó que una bomba se encontraba en mantención.

Fotografía 5.	Fecha: 28-04-2014	Fotografía 6.	Fecha: 28-04-2014
Coordenadas DATUM WGS84 HUSO 18 S	Norte: 5.901.123 m. Este: 663.145 m.	Coordenadas DATUM WGS84 HUSO 18 S	Norte: 5.901.123 m. Este: 663.145 m.
Descripción: Vista general del sector de la caldera.		Descripción: Bomba N° 3 del sistema de circulación asistida.

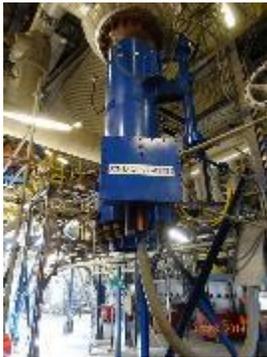
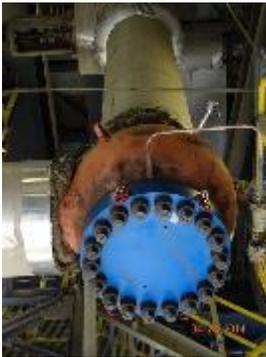
Fotografía 7.	Fecha: 28-04-2014	Fotografía 8.	Fecha: 28-04-2014
Coordenadas DATUM WGS84 HUSO 18 S	Norte: 5.901.123 m. Este: 663.145 m.	Coordenadas DATUM WGS84 HUSO 18 S	Norte: 5.901.123 m. Este: 663.145 m.
Descripción: Bomba N° 2 del sistema de circulación asistida.		Descripción: Lugar de ubicación de bomba del sistema de circulación asistida que se encontraba en mantención.

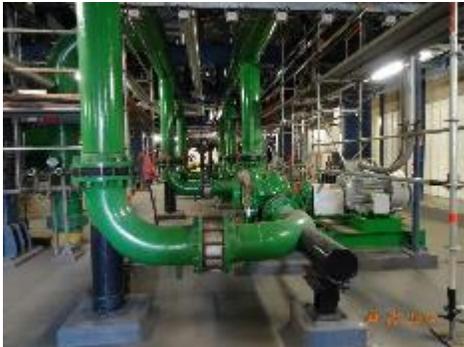
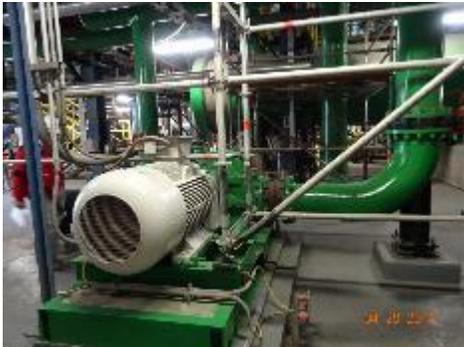
Número de Hecho Constatado: 4	Estación: 1
Extracto de la Tabla 1.14.	
Modificación principal	Proyecto optimizado
<i>Optimización del proceso de generación de energía</i>	(...)
	<i>Sistema de refrigeración de dos bombas de refrigeración principal, tres bombas auxiliares para el circuito cerrado, dos intercambiadores de calor de circuito cerrado (*).</i>
	(...)
Hechos constatados durante la fiscalización:	
<ul style="list-style-type: none"> - Se constató la existencia de 2 intercambiadores de calor y 3 bombas auxiliares del circuito cerrado del sistema de refrigeración, las que de acuerdo a lo indicado por el Sr. Luis Bernales – Ayudante de Operaciones, operan en modalidad 2 en operación y una de respaldo. Además, se constató la existencia de una bomba “Booster”, que de acuerdo a lo indicado por el Sr. Mario Enero - Jefe de la Central, opera en caso de una baja de carga, para mejorar el flujo de agua de mar del sistema de refrigeración abierto. - Durante la inspección, se solicitó al Titular presentar las especificaciones técnicas del proveedor que indique capacidad de las bombas del sistema de aguas de refrigeración. - Del examen de información presentada por el Titular en fecha 16-05-2014 (Anexo 7) se puede constatar que: <ul style="list-style-type: none"> • La capacidad de flujo de diseño de la bomba “Booster” es de 1.600 m³/hr. • La capacidad de flujo de diseño de las bombas del circuito cerrado del sistema de refrigeración es de 1.000 m³/hr.

Fotografía 11.	Fecha: 28-04-2014	Fotografía 12.	Fecha: 28-04-2014
Coordenadas DATUM WGS84 HUSO 18 S	Norte: 5.901.113 m. Este: 663.179 m.	Coordenadas DATUM WGS84 HUSO 18 S	Norte: 5.901.113 m. Este: 663.179 m.
Descripción: Vista general donde se ubican las tres bombas auxiliares del circuito cerrado del sistema de refrigeración.		Descripción: Una de las bombas auxiliares del circuito cerrado del sistema de refrigeración.

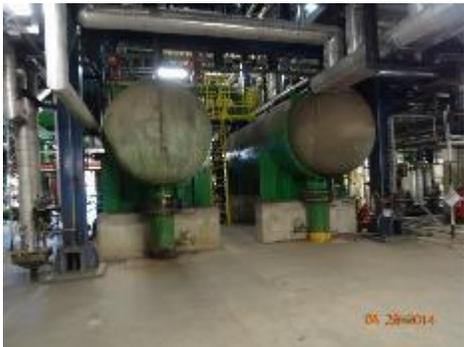
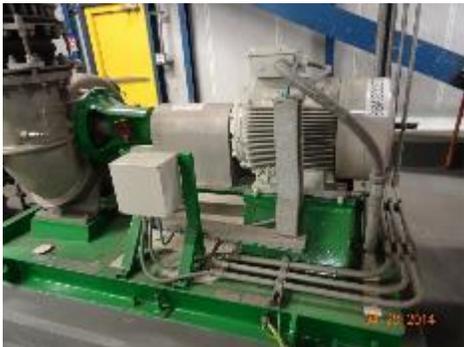
Fotografía 13.	Fecha: 28-04-2014	Fotografía 14.	Fecha: 28-04-2014
Coordenadas DATUM WGS84 HUSO 18 S	Norte: 5.901.113 m. Este: 663.179 m.	Coordenadas DATUM WGS84 HUSO 18 S	Norte: 5.901.113 m. Este: 663.179 m.
Descripción: Vista de los dos intercambiadores de calor instalados.		Descripción: Bomba "Booster".

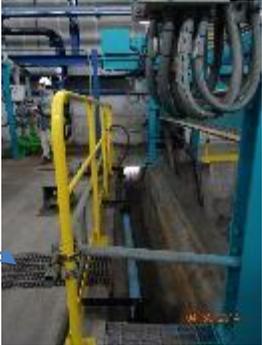
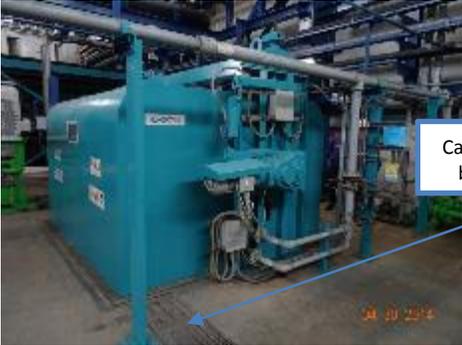
Número de Hecho Constatado: 6	Estación: 13
Extracto de la Tabla 1.14.	
Modificación principal	Proyecto optimizado
	(...)
Optimización del proceso de generación de energía	(...) Incorporación de canal de devolución de biomasa que ingresa por el sifón.
Hecho constatado durante la fiscalización:	
De acuerdo a los registros fotográficos obtenidos en la inspección del día 30-04-2014, en la sala de bombas de la CTB2 se constata la existencia de canal de devolución de biomasa que ingresa por el sifón, el que recibe las aguas de lavado de los filtros rotatorios con la incorporación de la biomasa circulante.

<p>Canal de devolución de biomasa circulante.</p>	
Fotografía 19.	Fecha: 30-04-2014	Fotografía 20.	Fecha: 30-04-2014
Coordenadas DATUM WGS84 HUSO 18 S	Norte: 5.900.843 m. Este: 662.967 m.	Coordenadas DATUM WGS84 HUSO 18 S	Norte: 5.900.843 m. Este: 662.967 m.
Descripción: Vista donde se observa el canal de devolución de biomasa circulante.		Descripción: Vista donde se observa el canal de devolución de biomasa circulante.

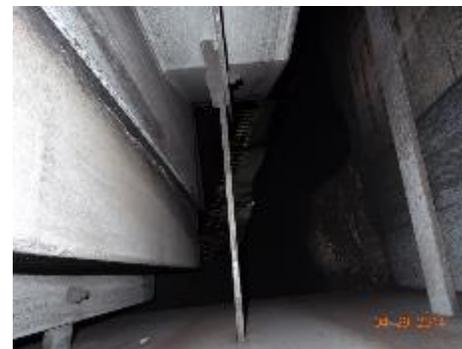
Número de Hecho Constatado: 8	Estación: 7
Extracto de la Tabla 1.14.	
Modificación principal	Proyecto optimizado
<i>Manejo de insumos y residuos</i>	<i>Carbón:</i> <ul style="list-style-type: none"> • (...) • <i>Incorporación de un harnero para la selección del tamaño del carbón;</i> • (...)
Hechos constatados durante la fiscalización:	
Se constató la existencia de un harnero instalado al interior de un edificio, el que realiza la selección del tamaño del carbón, previo a su envío a la correa que lo transporta hacia la caldera de la Central Termoeléctrica Bocamina Segunda Unidad. El material rechazado o de “sobretamaño” es descargado desde el harnero en un punto exterior del edificio, sobre una superficie cubierta con madera.

Descripción: Equipo motriz del harnero.	Descripción: Vista interior del harnero.
---	--

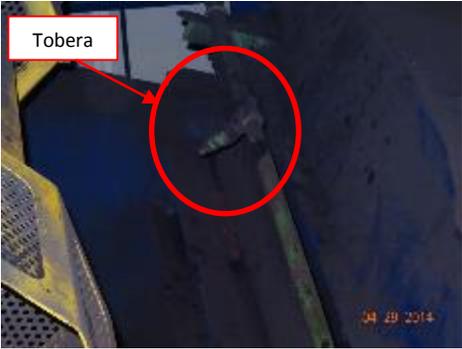
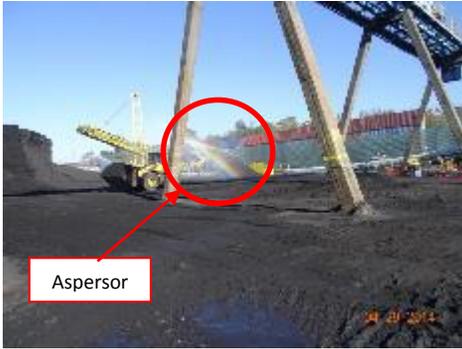
Número de Hecho Constatado: 9	Estación: 7-8
Extracto de la Tabla 1.14.	
Modificación principal	Proyecto optimizado
<i>Manejo de insumos y residuos</i>	<i>Carbón:</i> <ul style="list-style-type: none"> • (...) • <i>Sistema de abatimiento de material particulado en puntos de transferencia de carbón y apilador;</i> • (...)
Hechos constatados durante la fiscalización:	
<ul style="list-style-type: none"> - En los alimentadores superficiales se constató la existencia de tuberías de color verde que ingresan al interior de cada uno de ellos, las que de acuerdo a lo indicado por el Sr. Enero, aplican por aspersion agua para control de material particulado. No se pudo observar dichos sistemas de aplicación, ya que se encontraban al interior del sistema de alimentación. - En la cancha de carbón norte y sur se constató la existencia de aspersores, que aplican agua sobre las pilas de carbón previo a su alimentación a las correas. - En el harnero se constató la existencia de 2 toberas de aspersion, que de acuerdo a lo indicado por el Sr. Enero, aplican agua por aspersion para abatimiento de material particulado. - Se constató en el sector de cancha norte la existencia de 5 traspasos de carbón entre correas de transporte, ubicados al interior de edificios, en los que se constató la existencia de tuberías de color verde que ingresan al interior de cada traspaso, las que de acuerdo a lo indicado por el Sr. Enero aplican por aspersion agua para control de material particulado. No se pudo observar dichos sistemas de aplicación, ya que se encontraban al interior de los traspasos. - Se constató en el sector de cancha sur 2 traspasos de carbón entre correas transportadoras, ubicados al interior de edificios, en los que se constató la existencia de tuberías de color verde que ingresan al interior de cada traspaso, las que de acuerdo a lo indicado por el Sr. Enero, aplican por aspersion agua para control de material particulado. No se pudo observar dichos sistemas de aplicación, ya que se encontraban al interior de los traspasos.

Fotografía 29.	Fecha: 29-04-2014	Fotografía 30.	Fecha: 29-04-2014
Coordenadas DATUM WGS84 HUSO 18 S	Norte: 5.901.212 m. Este: 662.906 m.	Coordenadas DATUM WGS84 HUSO 18 S	Norte: 5.901.090 m. Este: 662.829 m.
Descripción: Tobera del harnero.		Descripción: Vista de aspersor aplicando agua en la cancha de carbón norte.

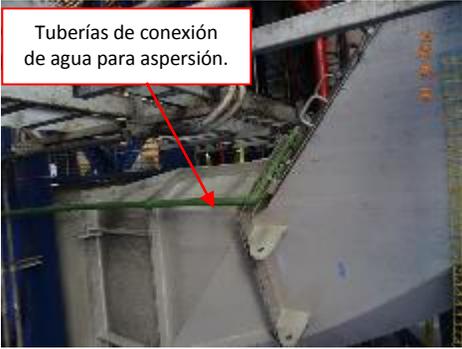
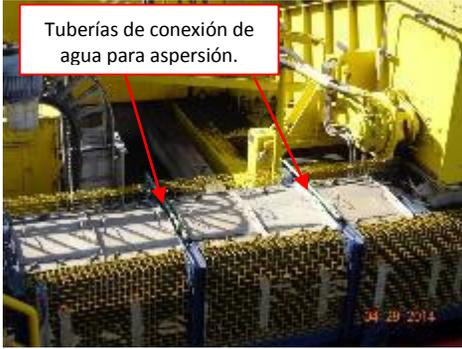
Fotografía 31.	Fecha: 29-04-2014	Fotografía 32.	Fecha: 29-04-2014
Coordenadas DATUM WGS84 HUSO 18 S	Norte: 5.900.881 m. Este: 662.879 m.	Coordenadas DATUM WGS84 HUSO 18 S	Norte: 5.900.881 m. Este: 662.879 m.
Descripción: Tubería de ingreso de agua para aspersión ubicada en uno de los traspasos de la cancha sur.		Descripción: Tuberías de ingreso de agua para aspersión ubicada en uno de los alimentadores superficiales de la cancha sur.

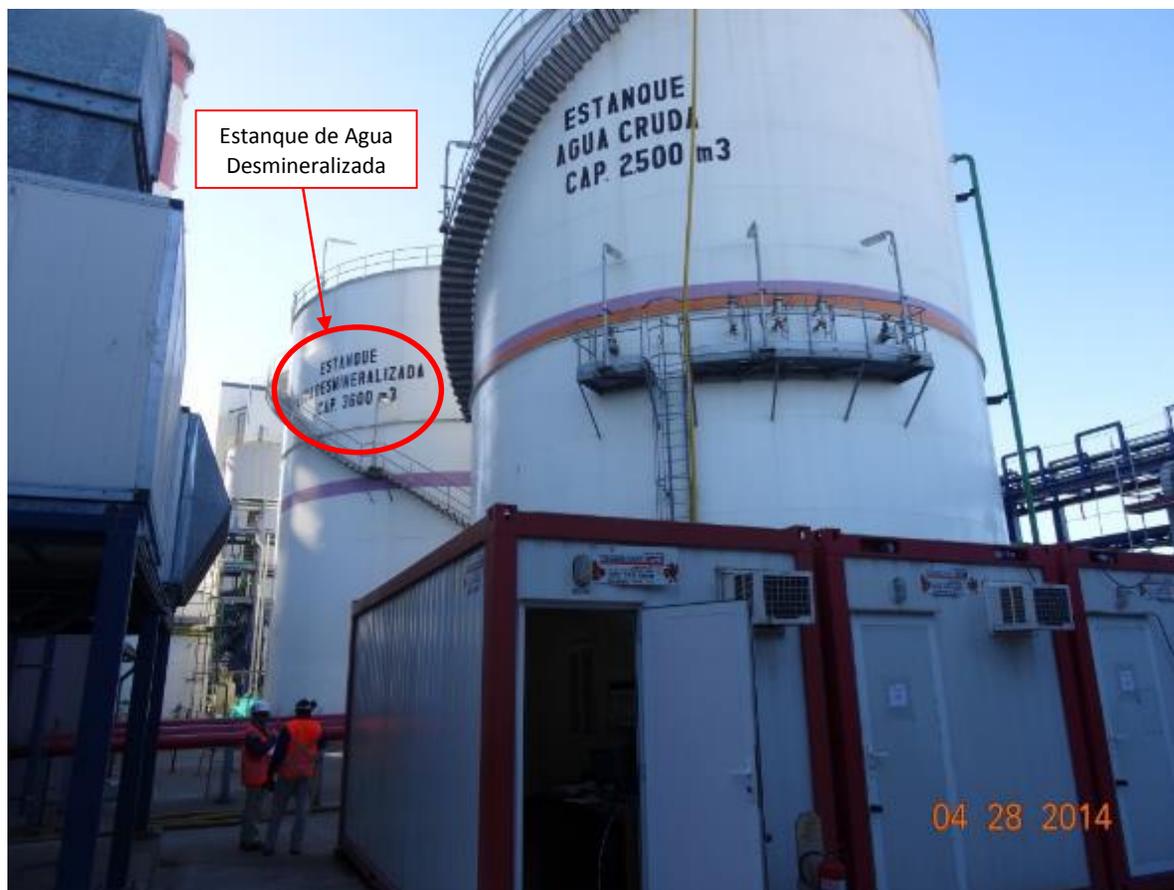
Fotografía 37.

Número de Hecho Constatado: 12	Estación: 1
Extracto de la Tabla 1.14.	
Modificación principal	Proyecto optimizado
<i>Manejo de insumos y residuos</i>	<i>Agua de proceso:</i> <ul style="list-style-type: none"> • <i>Estanque de almacenamiento de agua desmineralizada de 3.600 m³;</i> • <i>(...)</i>
Hechos constatados durante la fiscalización:	
<ul style="list-style-type: none"> - Durante la inspección se constató un estanque de almacenamiento de agua desmineralizada construido, que indica una capacidad de 3.600 m³ pintada en su exterior. - A través del acta de inspección se solicitó al Titular Planos “As Build” de todos los estanques de manejo de agua industrial, en que se verifique sus capacidades, información que fue presentada en fecha 16-05-2014. - Del examen de información, se constata que en el cuadro “Main Dimensions” del plano “EAD000-F3-GCH-000-AM0101” (Anexo 12) se indica un volumen nominal del estanque de almacenamiento de agua desmineralizada de 4.031 m³. El Titular en su carta de fecha 16-05-2014, indica que desde el punto de vista operacional, el volumen útil del estanque es de 3.600 m³, ya que dadas las características constructivas existe un volumen muerto.

Estanque de almacenamiento de agua desmineralizada de 3.600 m³.

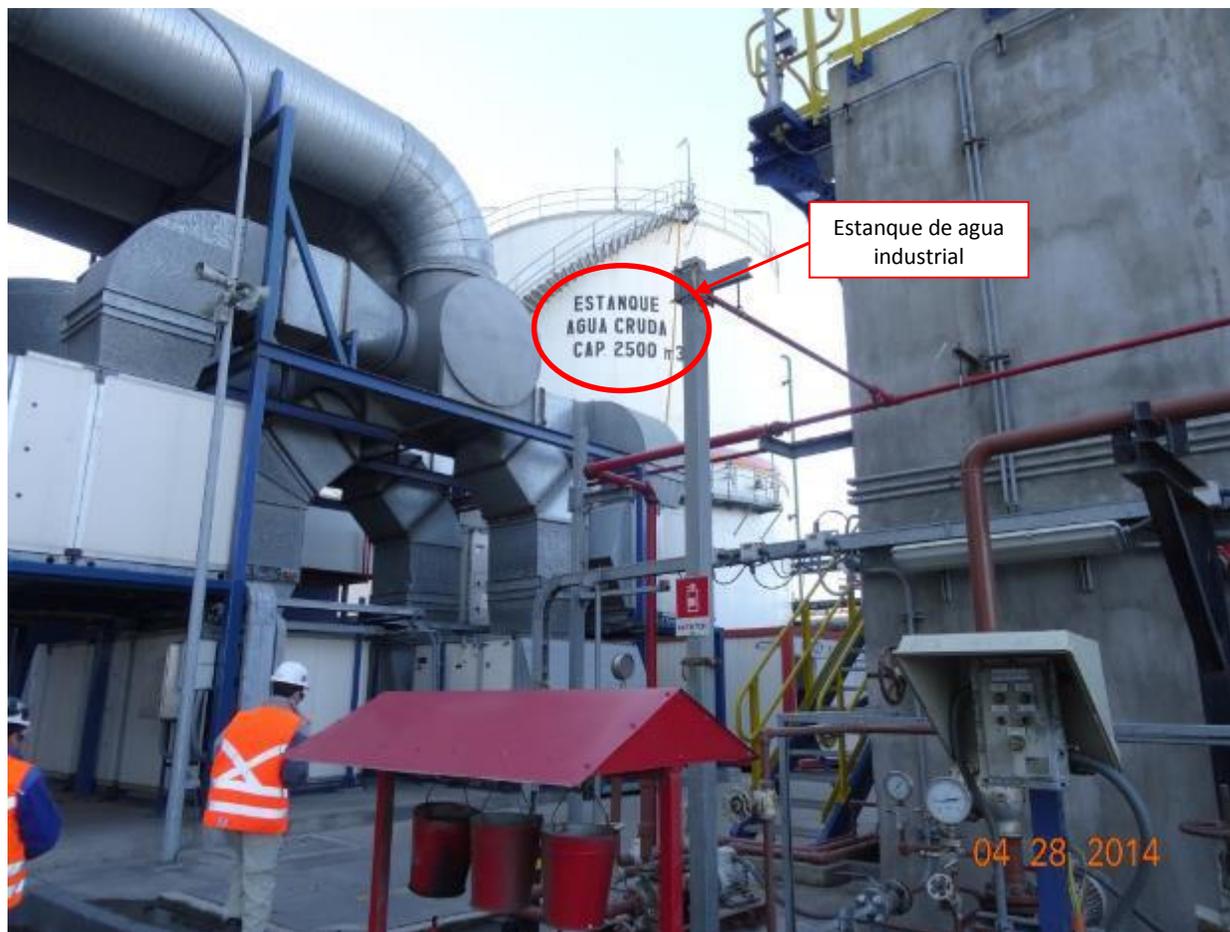
Fotografía 38.

Número de Hecho Constatado: 13	Estación: 1
Extracto de la Tabla 1.14.	
Modificación principal	Proyecto optimizado
<i>Manejo de insumos y residuos</i>	<i>Agua de proceso:</i> <ul style="list-style-type: none"> • (...) • <i>Estanque de almacenamiento de agua industrial de 2.500 m³;</i>
Hechos constatados durante la fiscalización:	
<ul style="list-style-type: none"> - Durante la inspección se constató estanque de almacenamiento de agua industrial construido, que indica una capacidad de 2.500 m³ pintada en su exterior. - A través del acta de inspección se solicitó al Titular Planos “As Build” de todos los estanques de manejo de agua industrial, en que se verifique sus capacidades, información que fue presentada en fecha 16-05-2014. - Del examen de información, se constata que en el cuadro del plano “EAD000-F3-GAC-000-AM0101” (Anexo 13) se indica un volumen nominal del estanque de almacenamiento de agua industrial de 2.740 m³. El Titular en su carta de fecha 16-05-2014, indica que desde el punto de vista operacional, el volumen útil del estanque es de 2.500 m³, ya que dadas las características constructivas existe un volumen muerto.

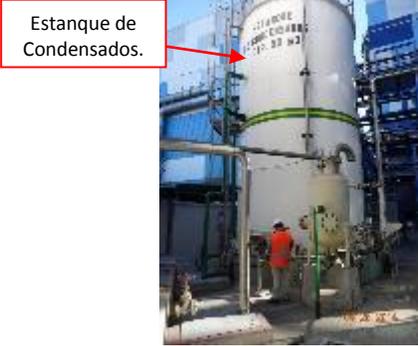
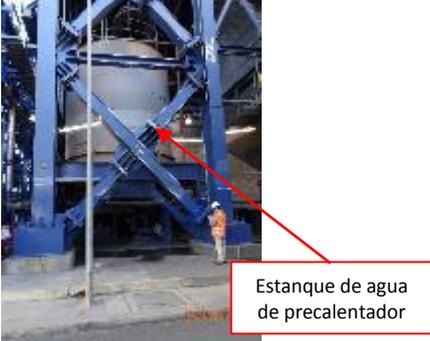
Fotografía 39.	Fecha: 28-04-2014	Fotografía 40.	Fecha: 28-04-2014
Coordenadas DATUM WGS84 HUSO 18 S	Norte: 5.901.132 m. Este: 663.191 m.	Coordenadas DATUM WGS84 HUSO 18 S	Norte: 5.901.090 m. Este: 662.829 m.
Descripción: Estanque de almacenamiento de condensados.		Descripción: Estanque de agua de lavado de precalentador.

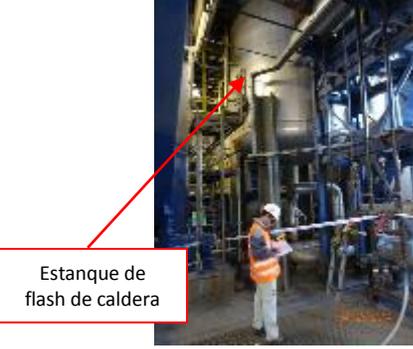
- En los datos de diseños del cuadro "*Technické údaje - Technical specifications*" del plano "EAD000-F6-H**-700-000098" (Anexo 17) se indica que el volumen del estanque de flash para caldera (Start Up) es de 37 m³.

Fotografía 41.	Fecha: 28-04-2014	Fotografía 42.	Fecha: 28-04-2014
Coordenadas DATUM WGS84 HUSO 18 S	Norte: 5.901.199 m. Este: 663.225 m.	Coordenadas DATUM WGS84 HUSO 18 S	Norte: 5.901.158 m. Este: 663.183 m.
Descripción: Estanque de preparación de lechada de caliza, de acuerdo a lo indicado por el Titular en su carta de fecha 16-05-2014.		Descripción: Estanque de flash para caldera (Start Up).

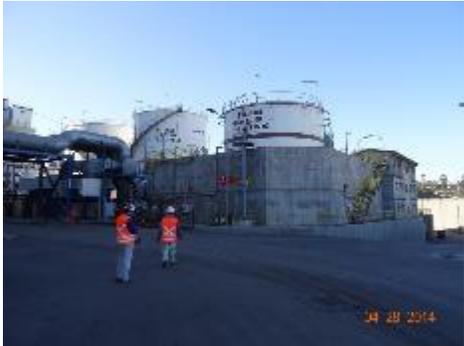
Número de Hecho Constatado: 15	Estación: 1
Extracto de la Tabla 1.14.	
Modificación principal	Proyecto optimizado
<i>Manejo de insumos y residuos</i>	<i>Agua de proceso:</i> • <i>Estanque para partida de caldera de 1 m3.</i>
	<i>Petróleo diésel:</i> • <i>Estanque de almacenamiento de petróleo ASTM N°2 de 735 m3; y</i> • <i>Estanque de uso diario de generador diésel de emergencia de 3,5 m3.</i>
Hechos constatados durante la fiscalización:	
<ul style="list-style-type: none"> - Durante la inspección se constató: <ul style="list-style-type: none"> • Estanque de petróleo diésel construido al interior de pretil de contención, que indica una capacidad de 735 m³ pintada en su exterior. • Estanque de partida de caldera construido, que de acuerdo a lo indicado por el Sr. Enero es de 1 m³ aprox. Además, el Sr. David Poblete – Encargado de Medio Ambiente, indicó que este estanque no corresponde a un estanque de manejo de aguas de proceso de acuerdo a lo indicado en las modificaciones del proyecto actualmente en Evaluación en el SEIA. • Estanque diésel para el generador de emergencia construido al interior de un pretil de contención, que de acuerdo a lo indicado por el Sr. Enero posee una capacidad de 3,5 m³. • Se constató no construido estanque de almacenamiento de petróleo ASTM N° 6 (petróleo pesado), que de acuerdo a lo indicado por el Sr. Enero no se construyó, ya que solamente se usa petróleo diésel ASTM N° 2. - A través del acta de inspección se solicitó al Titular Planos “As Build” de todos los estanques de manejo de petróleo, en que se verifique sus capacidades, información que fue presentada en fecha 16-05-2014. Del examen de información, se constata que: <ul style="list-style-type: none"> • En el cuadro “Main Dimensions” del plano “EAD000-F3-HHF-000-AM0101” (Anexo 18) se indica una capacidad del estanque de almacenamiento de petróleo diésel de 735 m³. Además, se presenta copia del Formulario TC4 de declaración ante la SEC recepcionado con fecha 02-09-2011 (Anexo 19), en el que se señala una capacidad de almacenamiento de 735 m³. • En el cuadro “NamePlate” del plano “EAD000-A5-BMA-500-CT0002” (Anexo 20) se indica un volumen nominal del Estanque diésel para el generador de emergencia de 3.500 L (3,5 m³). Además, se presenta copia del Formulario TC4 de declaración ante la SEC recepcionado con fecha 15-05-2012 (Anexo 21), en el que se señala una capacidad de almacenamiento de 3,5 m³. • En relación con el estanque de “partida de caldera” constatado durante la inspección, y que de acuerdo a lo señalado por el Sr. Enero era de 1 m³ aprox.; lo señalado por el Sr. David Poblete – Encargado de Medio Ambiente, es que este estanque no correspondía a un estanque de manejo de aguas de proceso de acuerdo a lo indicado en las modificaciones del proyecto actualmente en Evaluación en el SEIA, el Titular en su carta de fecha 16-05-2014 aclara que durante la visita lo que se visualizó fue el estanque de purgas de petróleo, cuya capacidad es de 4,5 m³ y que aparece mencionado con dicha capacidad en la Tabla 1.9, p. 34, Capítulo 1 del EIA del proyecto "Optimización Central Bocamina Segunda Unidad", actualmente en tramitación en el SEIA. Adjunta copia del plano “EAD000-FG-H**-700-000094” y copia del Formulario TC4 de declaración ante la SEC recepcionado con fecha 02-09-2012 (Anexo 22), que indican una capacidad de 4,5 m³.

Fotografía 43.	Fecha: 28-04-2014	Fotografía 44.	Fecha: 28-04-2014
Coordenadas DATUM WGS84 HUSO 18 S	Norte: 5.901.069 m. Este: 663.204 m.	Coordenadas DATUM WGS84 HUSO 18 S	Norte: 5.901.069 m. Este: 663.204 m.
Descripción: Estanque de almacenamiento de petróleo ASTM N°2.		Descripción: Estanque de almacenamiento de petróleo ASTM N°2.

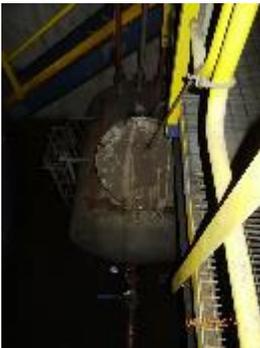
Fotografía 45.	Fecha: 28-04-2014	Fotografía 46.	Fecha: 28-04-2014
Coordenadas DATUM WGS84 HUSO 18 S	Norte: 5.901.095 m. Este: 663.193 m.	Coordenadas DATUM WGS84 HUSO 18 S	Norte: 5.901.144 m. Este: 663.137 m.
Descripción: Estanque de partida de caldera.		Descripción: Estanque diésel para el generador de emergencia.

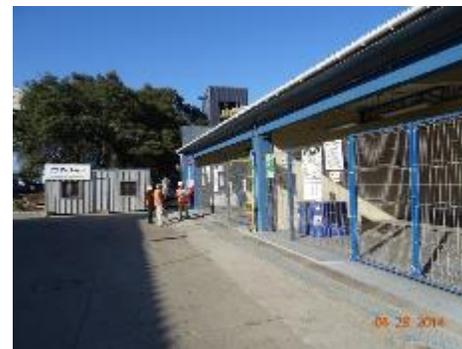
Fotografía 47.

Número de Hecho Constatado: 16	Estación: 5-6
Extracto de la Tabla 1.14.	
Modificación principal	Proyecto optimizado
<i>Manejo de insumos y residuos</i>	(...)
	<i>Otros insumos:</i> <ul style="list-style-type: none"> • <i>Bodegas de insumos y repuestos de 1.300 m² y dos bodegas de 160 m², para insumos peligrosos.</i>
Hechos constatados durante la fiscalización:	
<ul style="list-style-type: none"> - Se constató que existe construida una bodega de almacenamiento de repuestos eléctrico, repuestos en general y otros insumos, la que es de estructura metálica, de superficie de 1.300 m², de acuerdo a lo indicado por el Sr. Mario Enero – Jefe de la Central. - Se constató construidas dos bodegas de almacenamiento de insumos peligrosos, en las que se almacenan de acuerdo a la señalética instalada, resinas, amoníaco, sulfato ferroso, permanganato de potasio, entre otros. De acuerdo a lo indicado por el Sr. Enero, ambas bodegas tienen una superficie de 160 m² cada una y cuentan con autorización sanitaria. - A través del acta de inspección se solicitó al Titular Plano “As Build” de bodega de insumos y repuestos; de bodegas de insumos peligrosos y autorizaciones sanitarias de ambas bodegas, información que fue presentada por el Titular en fecha 16-05-2014. Del examen de información se constata que: <ul style="list-style-type: none"> • De la medición de superficie de la bodega insumos y repuestos obtenida del plano “07287-10-04-IICA-PLN-001” (Anexo 23), se constató una superficie aproximada de 1.300 m². • De los planos “EIA-END-2080-IC-005” (Anexo 24) de la bodega de insumos peligroso sur y “EIA-END-2080-IC-006” (Anexo 25) de la bodega de insumos peligrosos norte, se constata que cada una de ellas tiene una superficie total de 190 m². El titular señala en su carta de fecha 16-05-2014, que ambas bodegas tienen una superficie útil de 160 m² cada una, área obtenida descontando las áreas no disponibles para almacenamiento de productos. • Se entrega copia de la Res. N° 2935 de fecha 03-04-2014 de la SEREMI de Salud del Biobío (Anexo 26), que autoriza la actividad de ambas bodegas de insumos peligrosos.

Bodegas de almacenamiento de insumos peligrosos.

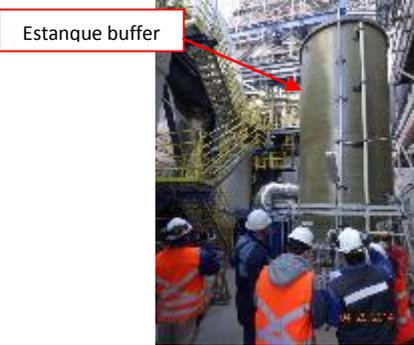
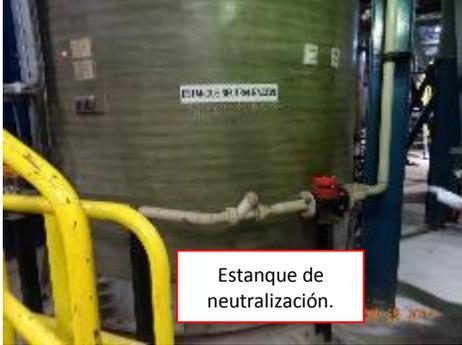
Fotografía 55.	Fecha: 29-04-2014	Fotografía 56.	Fecha: 29-04-2014
Coordenadas DATUM WGS84 HUSO 18 S	Norte: 5.901.226 m. Este: 663.170 m.	Coordenadas DATUM WGS84 HUSO 18 S	Norte: 5.901.221 m. Este: 663.188 m.
Descripción: Estanque buffer (o estanque de agua de desecho).		Descripción: Estanque de Neutralización.

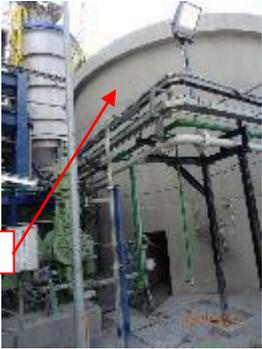
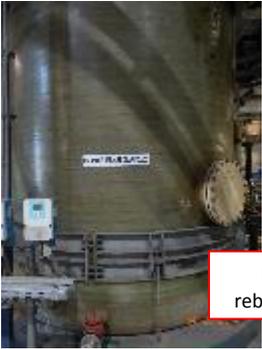
Fotografía 59.	Fecha: 29-04-2014	Fotografía 60.	Fecha: 29-04-2014
Coordenadas DATUM WGS84 HUSO 18 S	Norte: 5.901.235 m. Este: 663.215 m.	Coordenadas DATUM WGS84 HUSO 18 S	Norte: 5.901.203 m. Este: 663.207 m.
Descripción: Equipo clarificador.		Descripción: Estanque de rebalse clarificado.

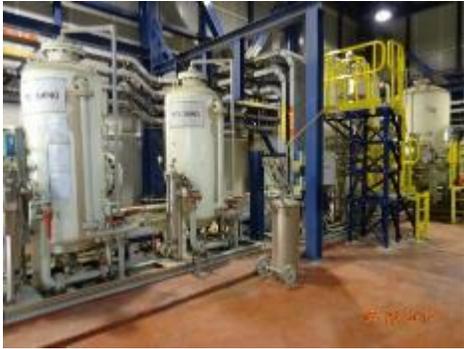
Fotografía 63.

Descripción:
Estanques aniónicos.

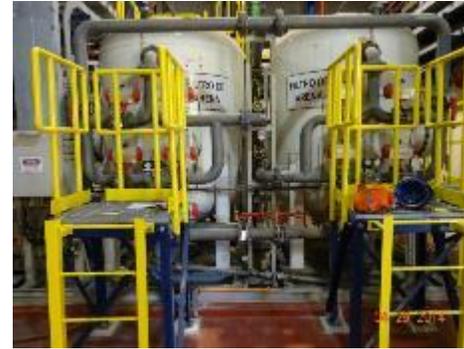
Fotografía 64.

Descripción:
Filtros de arena.

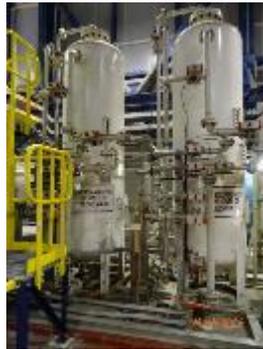
Fotografía 65.

Descripción:
Estanques de lecho mixto.

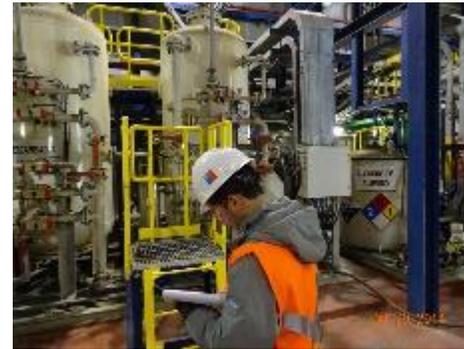
Fotografía 66.

Descripción:
Intercambiadores catiónicos.

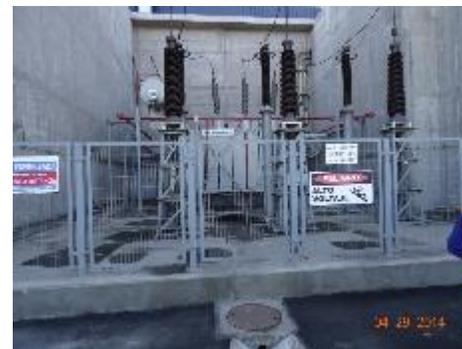
Descripción: Transformador auxiliar de 66 MVA.	Descripción: Transformador auxiliar de 66 MVA.
--	--

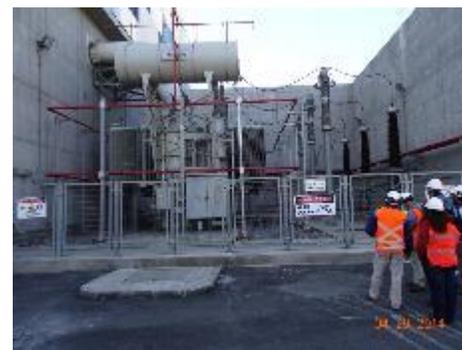
Número de Hecho Constatado: 20	Estación: 1
Extracto de la Tabla 1.14.	
Modificación principal	Proyecto optimizado
<i>Otras adecuaciones de seguridad y respaldo</i>	(...) <i>Cinco transformadores eléctricos (uno principal, dos auxiliares para consumos de alto voltaje y dos auxiliares para consumos propios).</i>
Hechos constatados durante la fiscalización:	
<ul style="list-style-type: none"> - Se constató la existencia de 4 transformadores auxiliares, dos de 66 MVA y dos de 26 MVA. - Se constató la existencia de 1 transformador principal de 480 MVA.

Descripción: Transformadores auxiliares de 26 MVA.	Descripción: Transformador principal de 480 MVA.
--	--

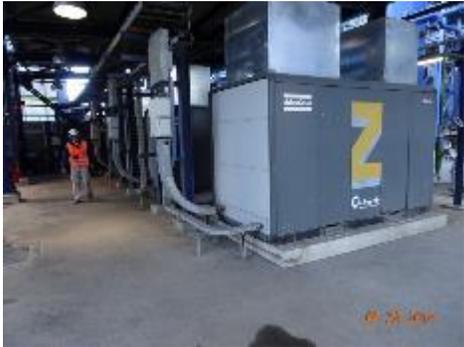
Fotografía 71.	Fecha: 28-04-2014		Fotografía 72.	Fecha: 29-04-2014	
Coordenadas DATUM WGS84 HUSO 18 S	Norte: 5.901.158 m.	Este: 663.183 m.	Coordenadas DATUM WGS84 HUSO 18 S	Norte: 5.901.246 m.	Este: 663.179 m.
Descripción: Central de aire comprimido para consumo de la planta.			Descripción: Compresores para los consumos del desulfurizador.

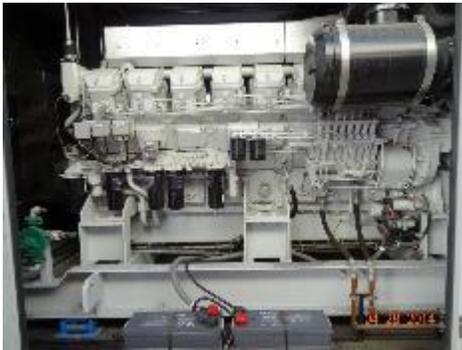
Número de Hecho Constatado: 22	Estación: 1
Extracto de la Tabla 1.14.	
Modificación principal	Proyecto optimizado
<i>Otras adecuaciones de seguridad y respaldo</i>	(...) Generador de emergencia (diésel) de 2.000 kVA.
Hechos constatados durante la fiscalización:	
- Se constató instalado generador de emergencia, que de acuerdo a lo indicado en su placa posee una capacidad de 2.000 kVA, ubicado al interior de container insonorizado.

Fotografía 73.	Fecha: 28-04-2014	Fotografía 74.	Fecha: 28-04-2014
Coordenadas DATUM WGS84 HUSO 18 S	Norte: 5.901.142 m. Este: 663.082 m.	Coordenadas DATUM WGS84 HUSO 18 S	Norte: 5.901.142 m. Este: 663.082 m.
Descripción: Container en cuyo interior se ubica generador de emergencia.		Descripción: Generador de emergencia.

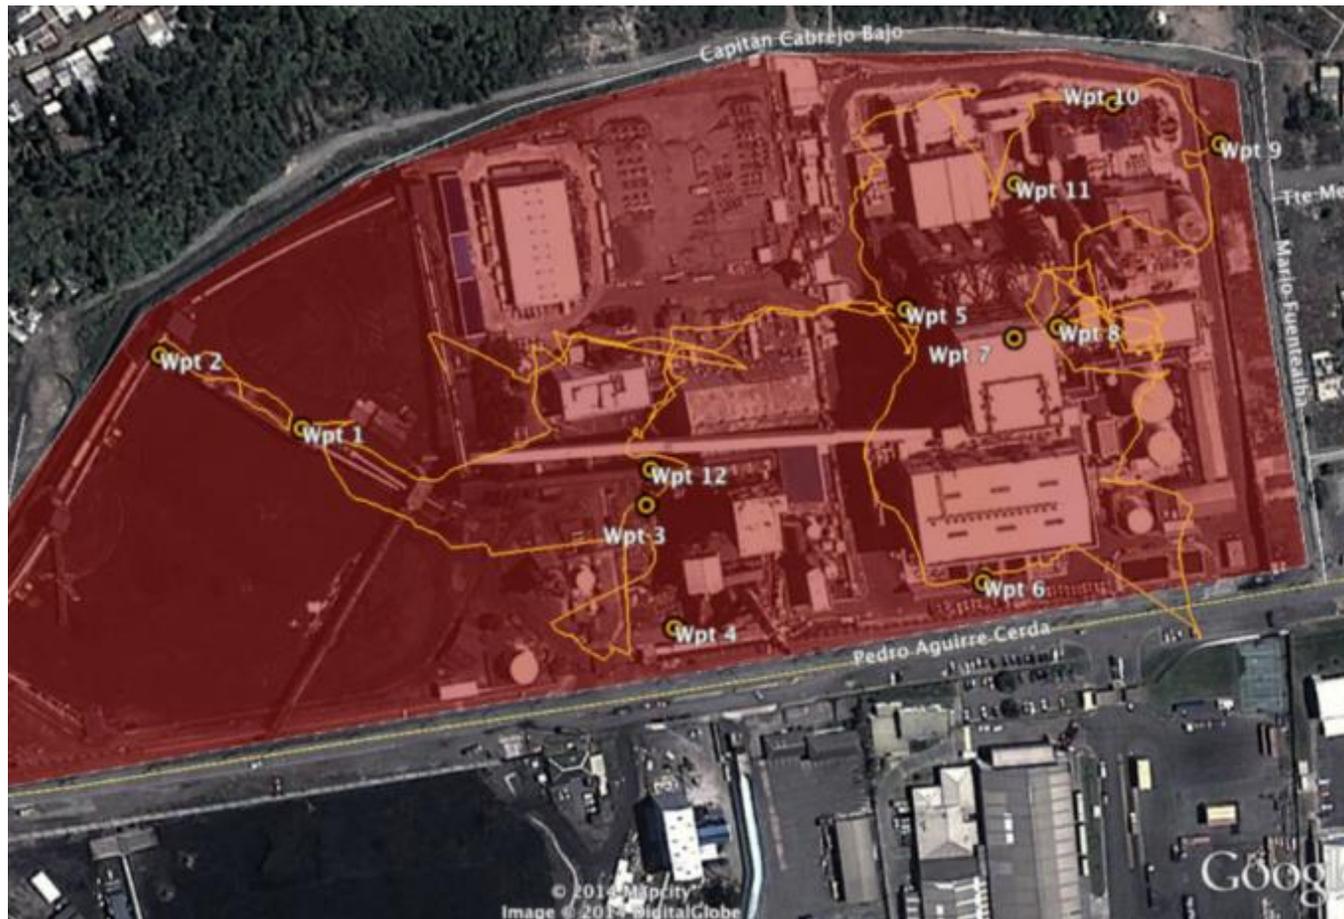
Figura 5. Recorrido de la Inspección: medidas de mitigación de ruidos. (Fuente: Elaboración Propia, Google Earth 2014).

Posteriormente, se realizó recorrido en terreno que se indica la Figura 5., en el que se verificó las siguientes medidas de mitigación:

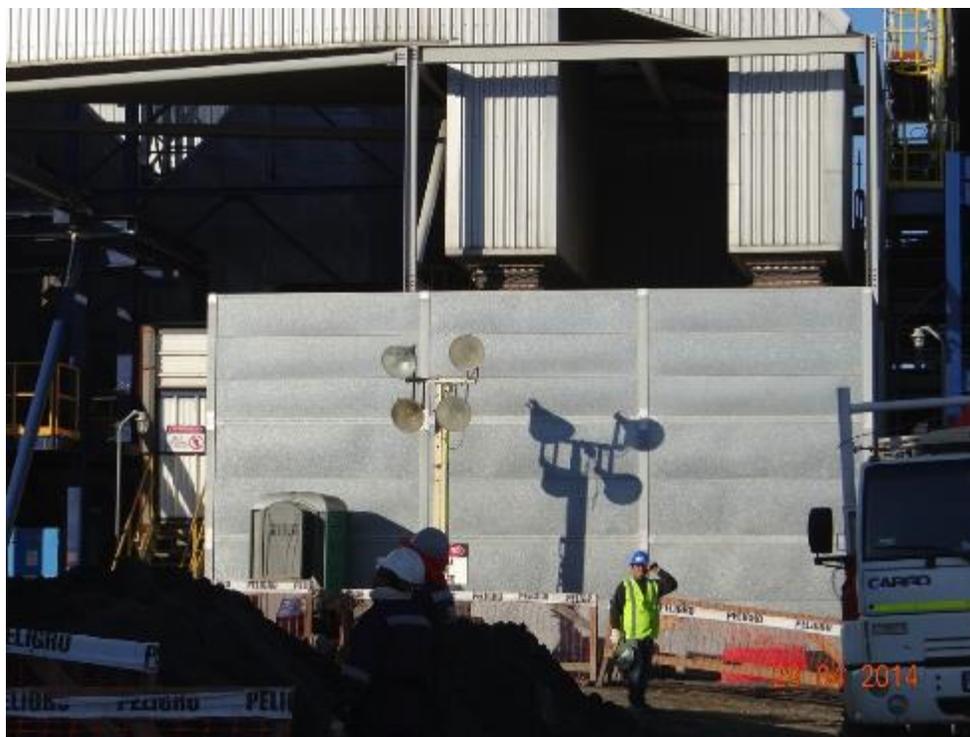
Fotografía 77.

Molinos: Consultado a Flavio Salazar sobre la estructura de la barrera acústica implementada en sector molinos, este indicó que la composición corresponde a paneles acústicos conformados por panel metálico, lana mineral y panel perforado hacia el interior de esta. Fiscalizadores de la Superintendencia observan que se encuentra en estado de construcción la sección de panel acústico que conectará el área ya construida con el sector de barrera del Ventilador de Tiro Forzado (VTF) (ver ¡Error! No se encuentra el origen de la referencia.77).

Descripción: Construcción de panel acústico para unión de cierres de sector Molinos con VTF de Unidad I, Central Termoeléctrica Bocamina.

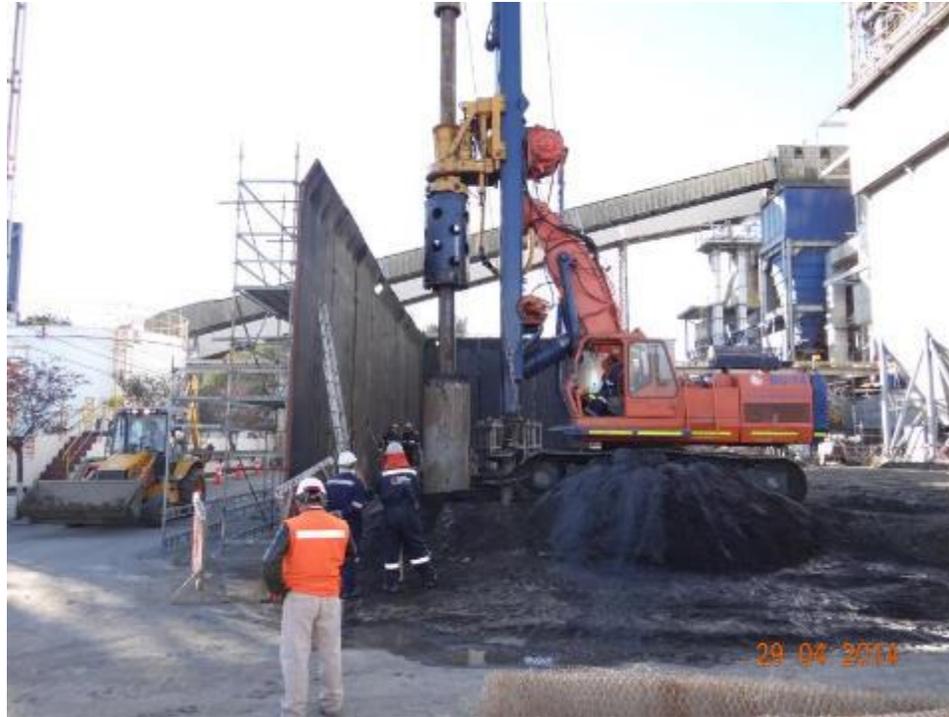
Fotografía 81.

Desulfurizador: Se observa la construcción de desulfurizador correspondiente a la Primera Unidad de la Central Termoeléctrica Bocamina, en la que se utiliza una maquinaria tipo barreno, la que se encuentra cubierta hacia la cara poniente por una barrera acústica compuesta por planchas de zinc y Barrier hacia la fuente de ruido (ver Fotografía 81)¡Error! No se encuentra el origen de la referencia..

Descripción: Construcción de Desulfurizador en la Unidad I de la CT de Bocamina.

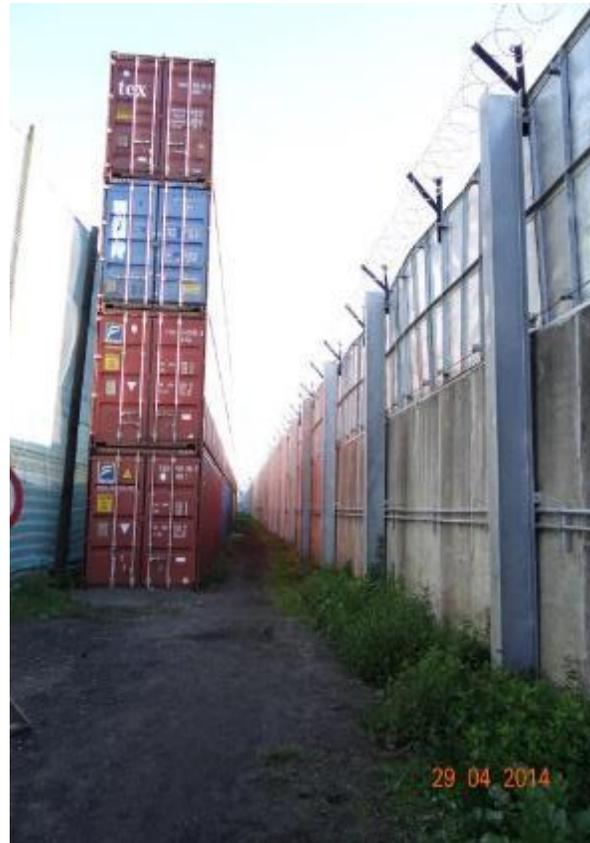
Fotografía 82.

Barrera Acústica Perimetral de Complejo: Se observó Barrera Acústica en todo el perímetro del complejo la que tiene una altura total de cinco metros. Para el sector de Canchas de Acopio y Bocamina I, esta se compone en su base hasta los tres metros aproximadamente de hormigón y una estructura de acero hasta los cinco metros. La extensión restante, que corresponde al sector Bocamina II, los fiscalizadores constataron que la composición de la barrera corresponde a hormigón hasta los cinco metros (ver ¡Error! No se encuentra el origen de la referencia.otografía 82).

Descripción: Detalle de barreras de contenedores y barrera acústica en cierre perimetral del complejo CT de Bocamina.

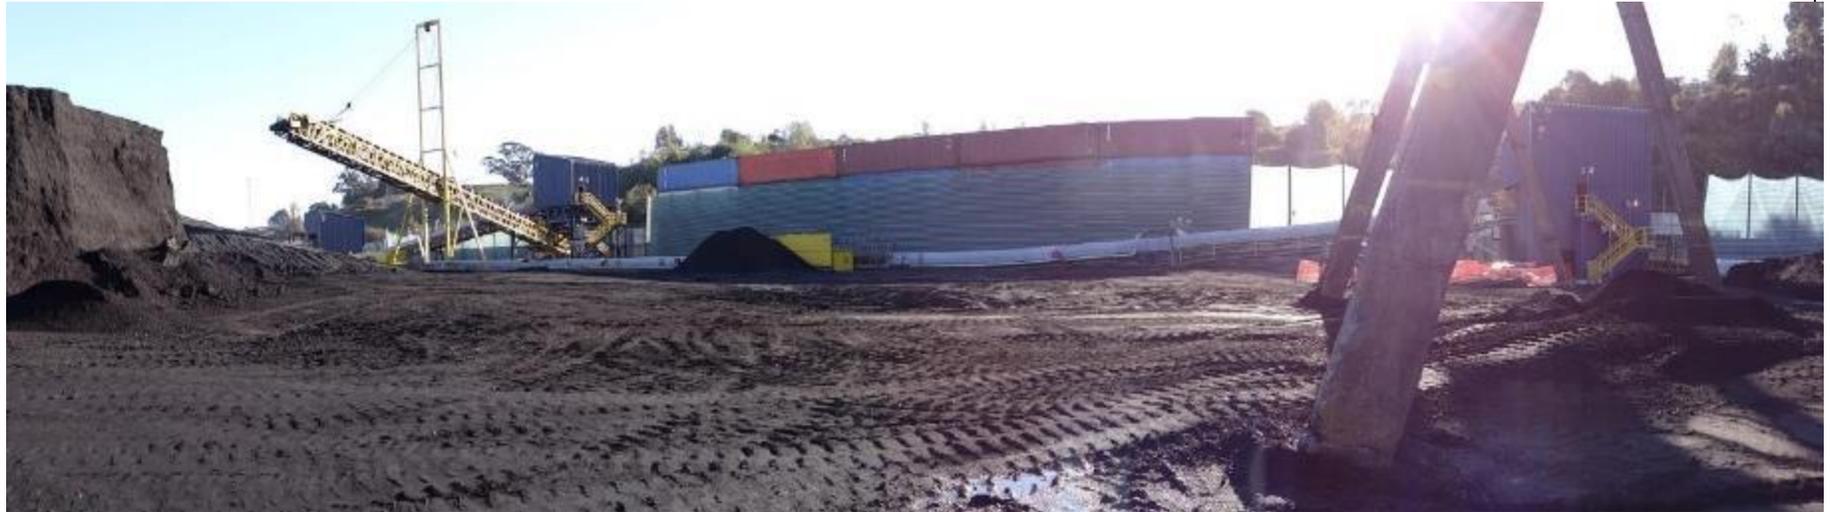
Fotografía 83.

Barreras Acústicas Puntuales: Se observan un grupo de veinte contenedores agrupados en una configuración de cinco contenedores de largo y cuatro contenedores de alto y una altura aproximada de diez metros de alto, los que tienen la función de barrera acústica para el sector La Colonia. Al respecto Flavio

Salazar, Supervisor de contrata de operación, indica que los contenedores se encuentran vacíos, salvo la primera fila que están rellenos con arena a modo de fundación de la estructura (ver **¡Error! No se encuentra el origen de la referencia.**Fotografía 83).

Descripción: Barrera de contenedores en cancha de acopio de carbón de la CT de Bocamina. (Fuente: Elaboración Propia).

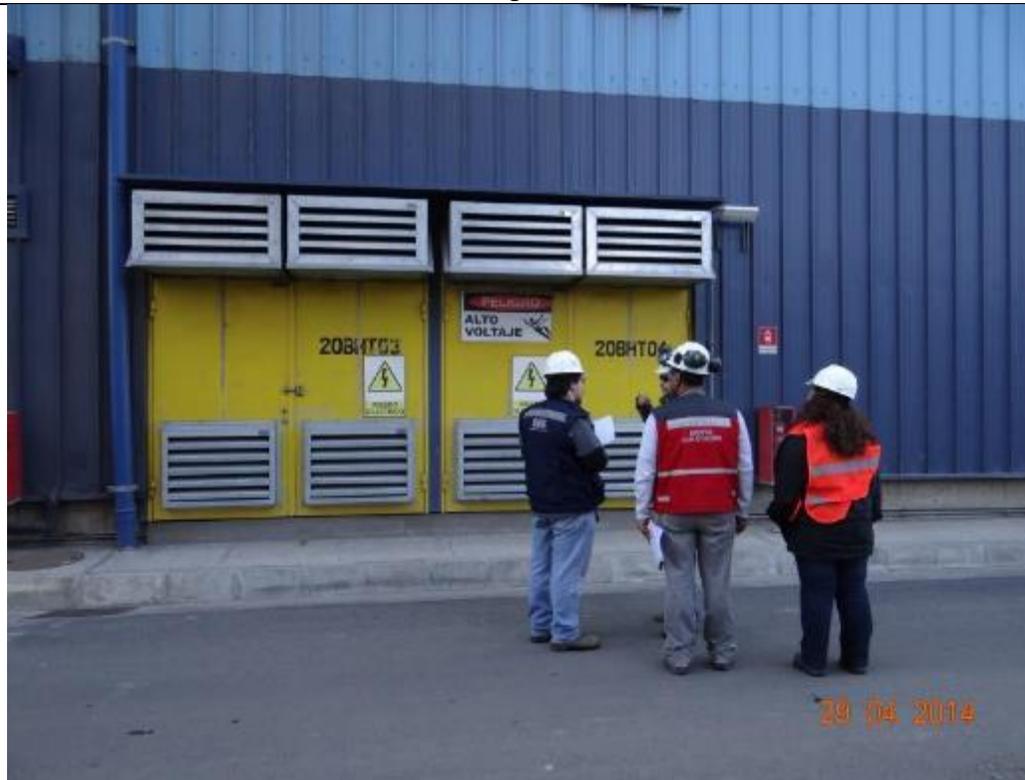
Fotografía 84.

Sala Eléctrica: Se constató que la sala eléctrica se encuentra completamente encerrada por paneles conformados por acero en la cara exterior y lana mineral hacia el interior. Adicionalmente se observó el uso de silenciadores tipo Splitter para la admisión y salida de aire de la sala (ver Fotografía 84).

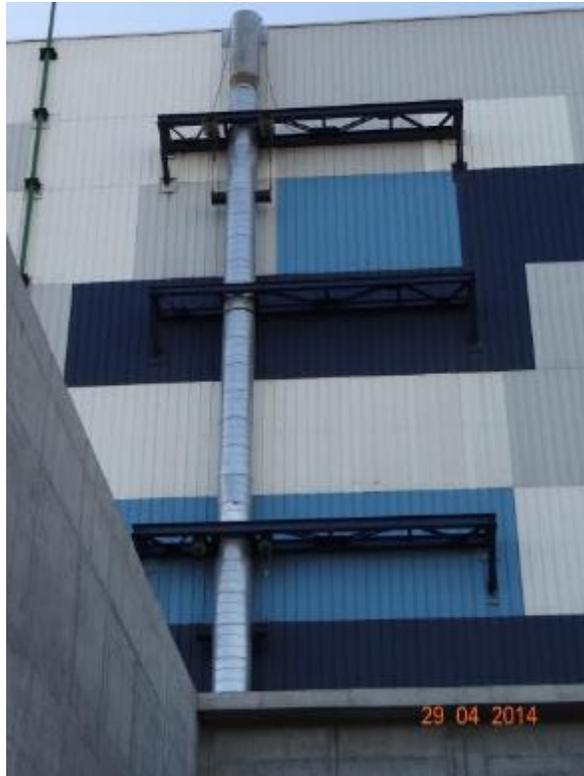
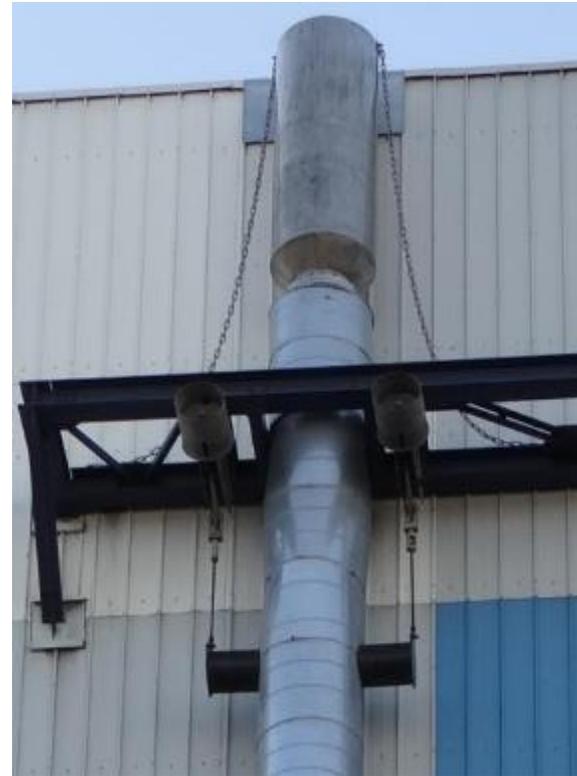
Fotografía 87.

Tubería de Venteo: Se observa el uso de silenciador disipativo con núcleo en el extremo superior de la tubería de venteo (ver Fotografías 87 y 88**¡Error! No se encuentra el origen de la referencia.¡Error! No se encuentra el origen de la referencia.**).

Descripción: Detalle de silenciador disipativo con núcleo en salida de tubería de venteo de vapor en la Unidad II CT Bocamina.

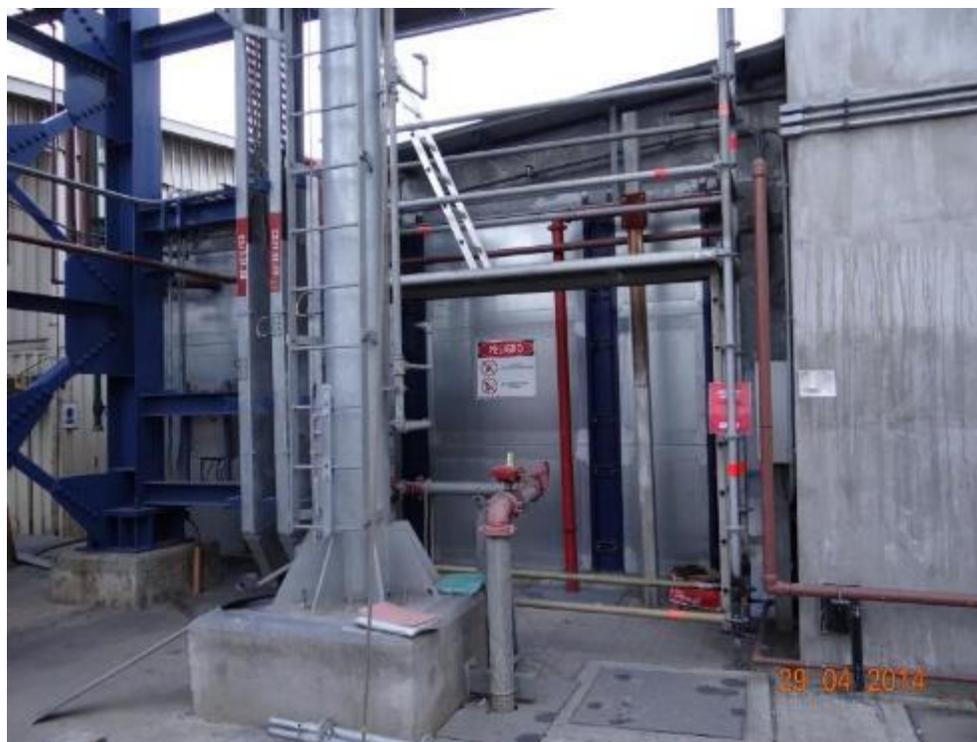
Fotografía 89.

Bombas de Petróleo: Se constata la existencia de un encierro acústico hacia todas las caras de la sala, conformado por paneles construidos con acero en su cara exterior, plancha de yeso cartón y lana mineral en el interior y panel de acero perforado hacia su cara interior, según lo informado por Pablo Arroyo (ver Fotografía 89**¡Error! No se encuentra el origen de la referencia.**).
