### INFORME DE FISCALIZACIÓN AMBIENTAL

#### INSPECCIÓN AMBIENTAL

#### PUERTO DE ANTOFAGASTA

DFZ-2014-2341-II-RCA-IA

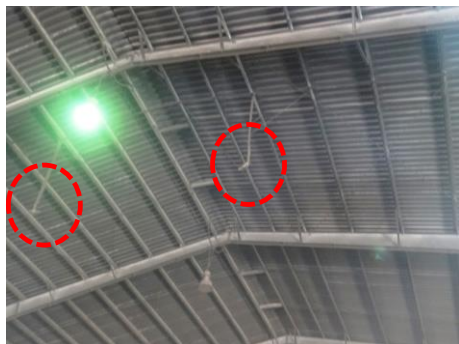
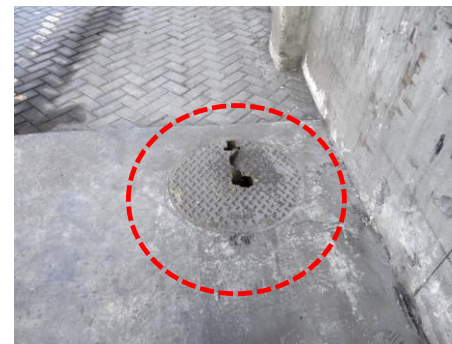
| <b>Fotografía 33.</b> | <b>Fecha:</b> 29-10-2014 | | <b>Fotografía 34.</b> | <b>Fecha:</b> 29-10-2014 | |

| <p><b>Hecho (s):</b><br/> <b>Durante las actividades de inspección, se constató:</b></p> <p>a. La existencia de 2 cámaras colectoras de aguas al exterior del galpón, las cuales según lo indicado por la Sra. Cortés, no se han utilizado debido a que no se ha requerido la humectación de los concentrados. No obstante se verificó la existencia de un sistema de humectación de la pila de concentrados ubicado al interior de la bodega, consistente en redes de agua interiores con bajadas de agua. Según lo indicado por la Sra. Cortés el piso posee una pendiente transversal de 0,5%, hacia ambos costados de la bodega.</p> | |
