### INFORME DE FISCALIZACIÓN AMBIENTAL

PLANTELES DE CERDOS LAS MERCEDES Y LONQUÉN - AGRÍCOLA EL MONTE

DFZ-2015-13-XIII-RCA-IA

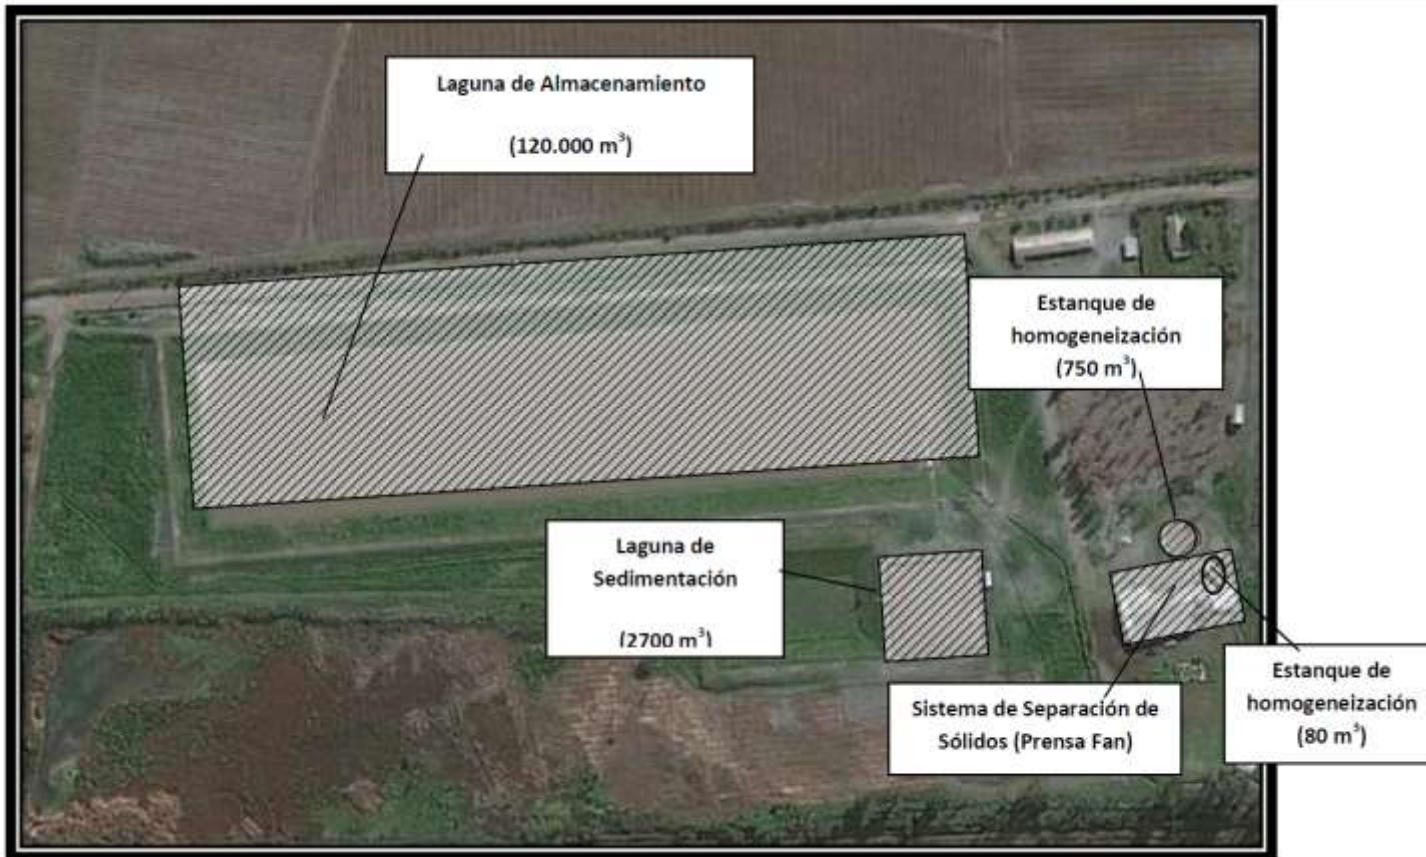
Figura 5.

El titular mediante Carta conductora de fecha 30 de marzo de 2015 (Anexo 4), hizo entrega de los antecedentes solicitados en la fiscalización (Anexo 5). Entre los antecedentes aportados, el titular adjuntó el Layout del actual Sistema de Tratamiento de Purines solicitados (ver Figura 5, Figura 6 y Figura 7).

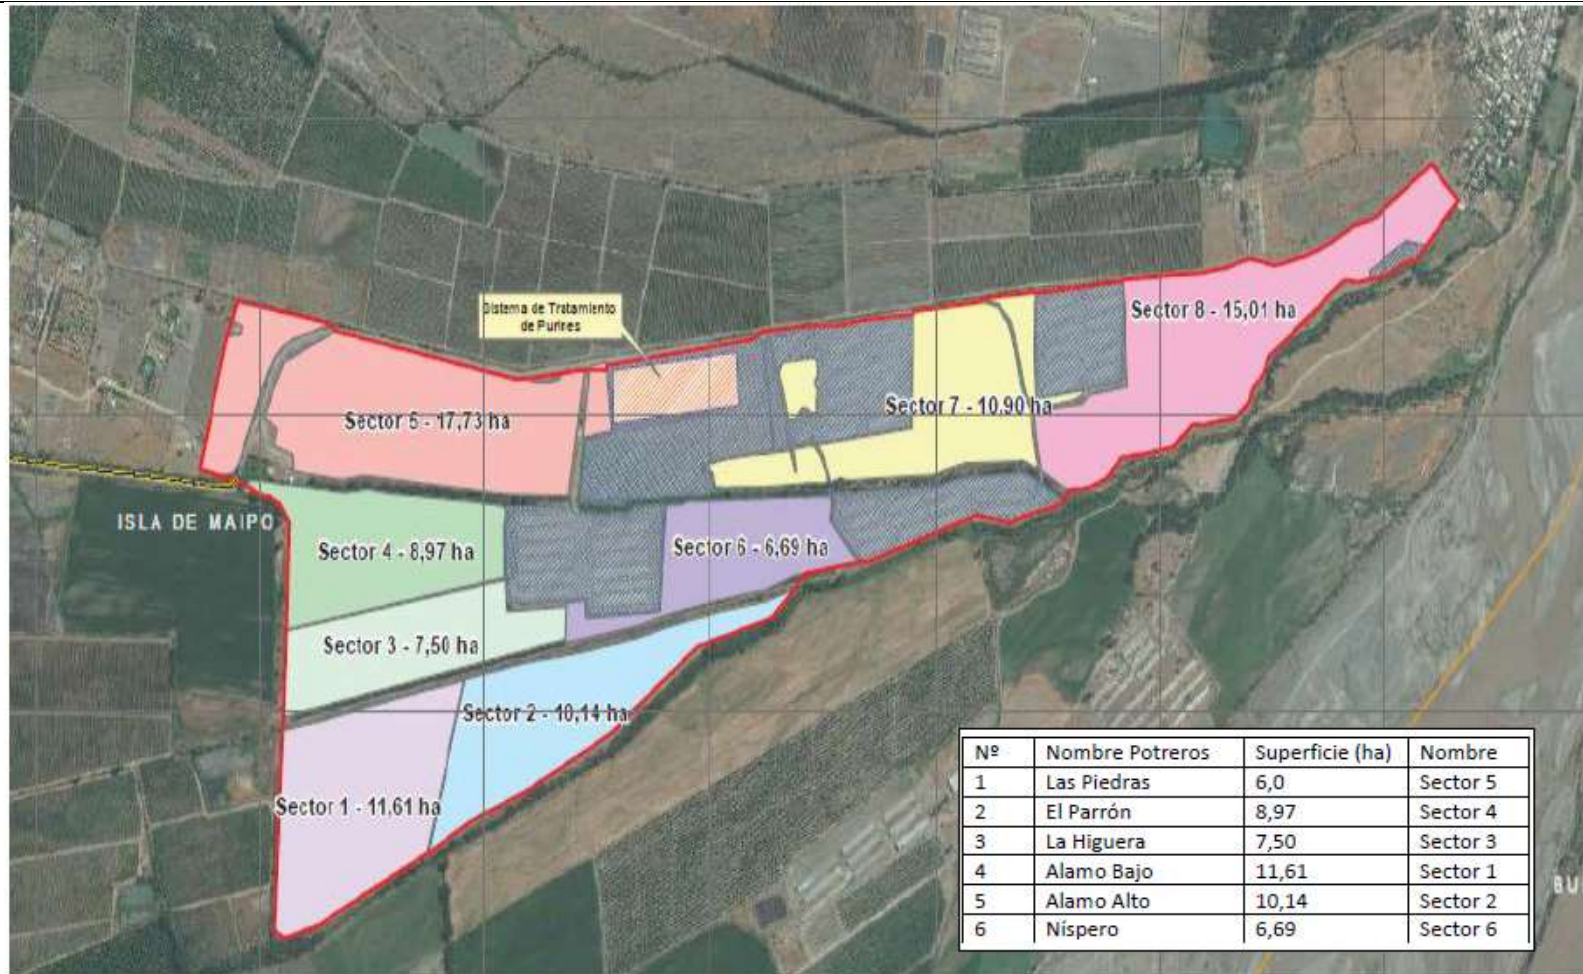
Figura 8.

En la inspección, Elizabeth Zamora (Administradora del Plantel de Cerdos Lonquén), presentó un plano de los sectores de riego (ver Figura 8), en el que se indica la superficie de cada área de riego. La superficie total del área en que actualmente se disponen los purines es de 50,91 hectáreas y se encuentra dividido en 6 potreros. Según el “Registro utilización de purines en predio” (Anexo 5) presentado por la administradora del plantel, no es posible establecer un período sin riego en las áreas de disposición del efluente, dado que se deja de regar sólo por eventos puntuales como lluvia, cortes de luz y problemas de bomba de riego. Además en los registros no se especifica el volumen del efluente destinado a riego en los diferentes potreros. Se recorrieron los sectores de riego, constatando cultivos y aplicación de purines como se describe a continuación

Descripción de Medio de Prueba:  
 Layout de Sistema de Sectores de Riego.  
 (Fuente: Max Agro S.A.)
