INFORME DE FISCALIZACIÓN AMBIENTAL

INSPECCIÓN AMBIENTAL

CENTRO DE TRATAMIENTO INTEGRAL DE RESIDUOS SÓLIDOS LA HORMIGA

DFZ-2015-586-V-RCA-IA

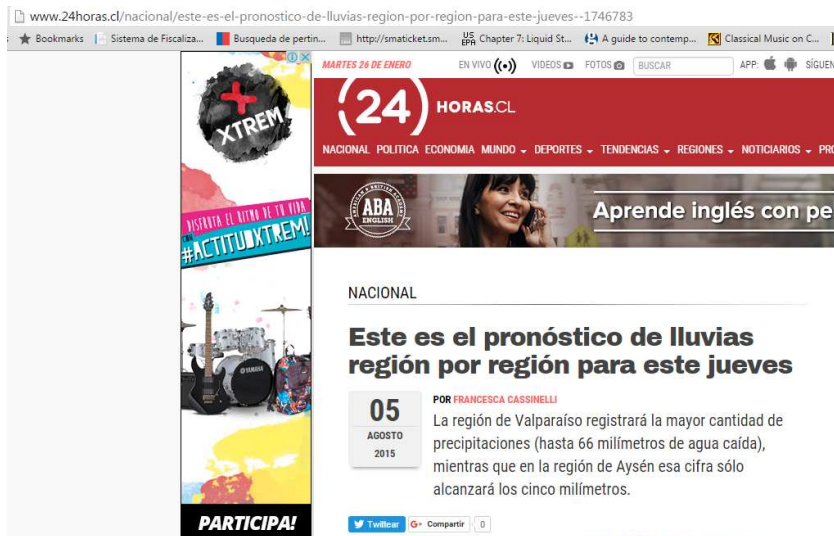
Imagen 1

- f) El Estudio de Impacto Ambiental establece en la Tabla 1.6 que la precipitación mensual para el mes de agosto es de 38,1 mm y el pronóstico de precipitaciones para el 5 de agosto de 2015 señalaba para la Región de Valparaíso lo siguiente : “En el interior las lluvias serán intensas (entre 40 y 60 mm)”. (Imagen 1 y 2). La situación descrita requería de acuerdo al considerando 9.2.4.5 e) una frecuencia diaria de monitoreo de las aguas subterráneas, materia sobre la cual la información reportada al Sistema de Seguimiento Ambiental no da cuenta por parte del Titular, de haber realizado tal monitoreo diario, aspecto no acreditado por el Titular. Se solicitó a la Dirección Meteorológica de Chile, vía correo electrónico, el pronóstico realizado por dicho organismo por el frente de mal tiempo del 5 y 6 de agosto de 2015; una vez que se reciba la respuesta se remitirá con un Memorándum a la División de Sanción y Cumplimiento.

Descripción Medio de Prueba: imagen web del pronóstico meteorológico para el día 5 de agosto de 2015 para la Región de Valparaíso.

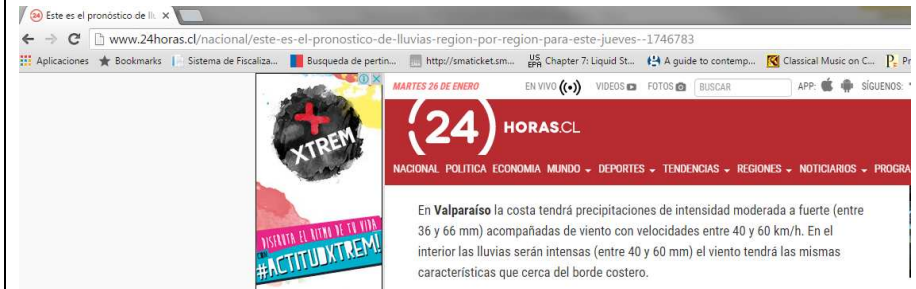
Imagen 2

Descripción Medio de Prueba: Imagen web del pronóstico meteorológico del día 5 de agosto del 2015 con intensidad de las precipitaciones para el interior de la Región de Valparaíso.

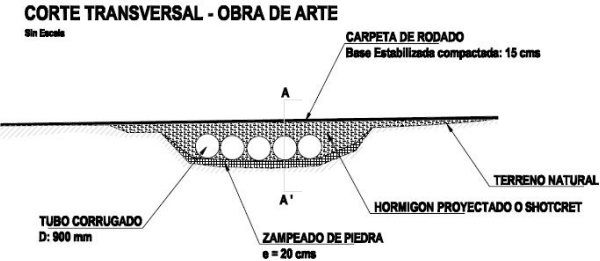
N° Hecho Constatado	Materia Objeto de Fiscalización	Exigencia Asociada	Hallazgo
2	Manejo de aguas lluvias	<p>RCA N°1371/2009, Considerando 7.2.1.3.2 Variación del flujo superficial</p> <p><i>Encauzamiento de las escorrentías superficiales pluviales discontinuas del área de proyecto.</i></p> <p>Obra de Arte N°2. Numeral 2.2.4 Anexo N°10, Adenda N°2 Proyecto “Centro de Tratamiento Integral de Residuos Sólidos La Hormiga”</p> <p><i>“La obra de arte se diseñará de acuerdo a (...). De acuerdo al ábaco presentado en la Figura 1 se puede concluir que el diseño es satisfactorio considerando cinco alcantarillas de D=900 mm. Dado que una alcantarilla de 900 mm tiene una capacidad de caudal de porteo de 1,3 m3/seg, multiplicando por las cinco alcantarillas se obtiene una capacidad de porteo total de 6,5 m3/seg, valor que es mayor al caudal de diseño de 5,91 m3/seg en un 10%.”.</i></p>

<p>CORTE TRANSVERSAL - OBRA DE ARTE Sin Escala</p> <p>CARPETA DE RODADO Base Estabilizada compactada: 15 cms</p> <p>TUBO CORRUGADO D: 900 mm</p> <p>ZAMPEADO DE PIEDRA e = 20 cms</p> <p>HORMIGON PROYECTADO O SHOTCRET</p> <p>TERRENO NATURAL</p>	<ul style="list-style-type: none"> Fondo de quebrada sin encauzamiento; se presenta sin mantención, sin perfilamiento del fondo, falta de contrapendiente, erosión en ribera y sectores con sedimento acumulado. Obra de Arte N°2 en Quebrada El Muerto, NO se construyó de acuerdo a lo autorizado. Existen sólo cuatro (4) de los cinco (5) tubos alcantarillas comprometidos en esta pasada de camino, generando una condición de riesgo en el manejo y control seguro de las aguas lluvias, considerando la existencia de población, aguas abajo de este proyecto.

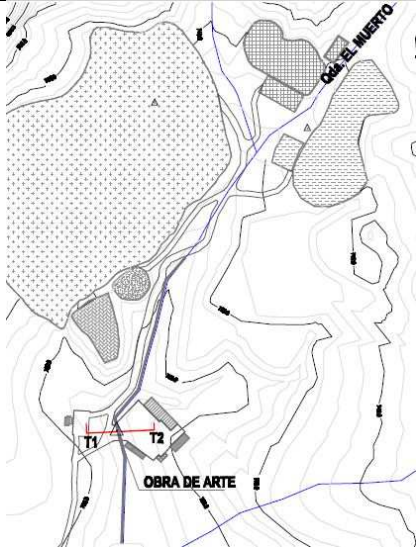
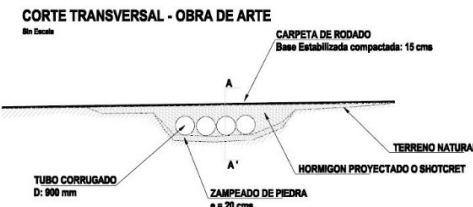
3	Manejo de aguas Iluvias	<p>Obra de Arte N°1. Numeral 2.1.4 Anexo N°10, Adenda N°2 Proyecto "Centro de Tratamiento Integral de Residuos Sólidos La Hormiga"</p> <p><i>"La obra de arte se diseñará de acuerdo a (...). De acuerdo al ábaco presentado en la Figura 1 se puede concluir que el diseño es satisfactorio considerando cuatro alcantarillas de D=900 mm. Dado que una alcantarilla de 900 mm tiene una capacidad de caudal de porteo de 1,3 m3/seg, multiplicando por las cuatro alcantarillas se obtiene una capacidad de porteo total de 5,2 m3/seg, valor que es mayor al caudal de diseño de 4,83 m3/seg en un 8%."</i></p>

<ul style="list-style-type: none"> • Obra de Arte N°1 en Quebrada El Muerto, NO se construyó de acuerdo a lo autorizado. Existen sólo tres (3) de los cuatro (4) tubos alcantarillas comprometidos en esta pasada de camino, generando una condición de riesgo en el manejo y control seguro de las aguas lluvias, considerando la existencia de población, aguas abajo de este proyecto.
