**INFORME DE FISCALIZACIÓN AMBIENTAL**

**INSPECCIÓN AMBIENTAL**

**RELLENO SANITARIO SANTIAGO PONIENTE -MAIPÚ**

**DFZ-2015-222-XIII-RCA-IA**

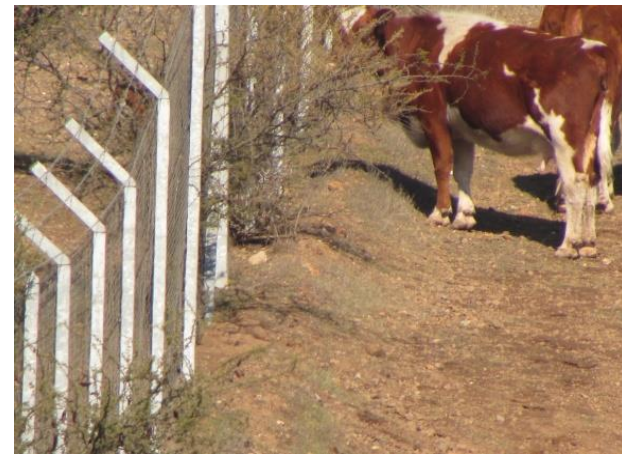
**Fotografía 8**

**Descripción Medio de Prueba:** Cerco Perimetral en mal estado

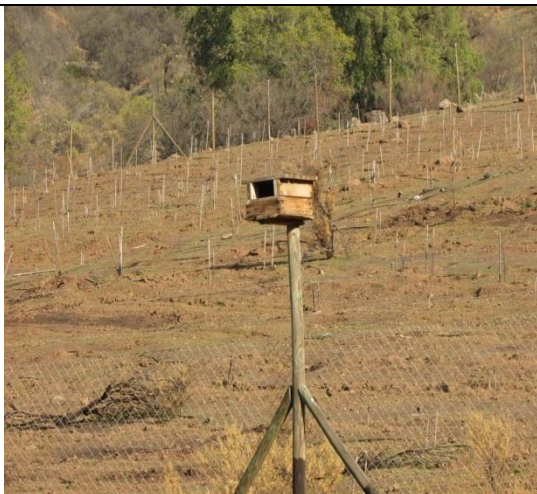
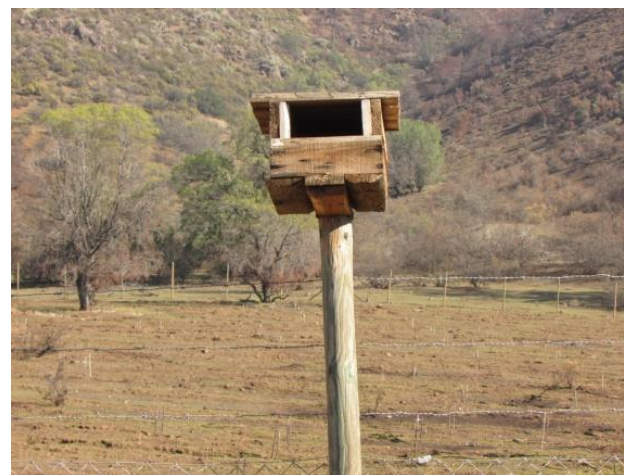
**Fotografía 9**

<b>Hechos constatados</b> Durante la actividad de inspección ambiental, de 16 de junio de 2014, se visitaron las áreas correspondientes a los Rodales 1 y 6 donde se observó la existencia de refugios para aves, de estructura de madera de 40x40x30 cms; en el Rodal 1, dos refugios instalados y uno caído en el suelo, y en el Rodal 6, un refugio instalado. Se deja constancia que no fueron observados refugios de ningún tipo para especies de baja movilidad como reptiles.

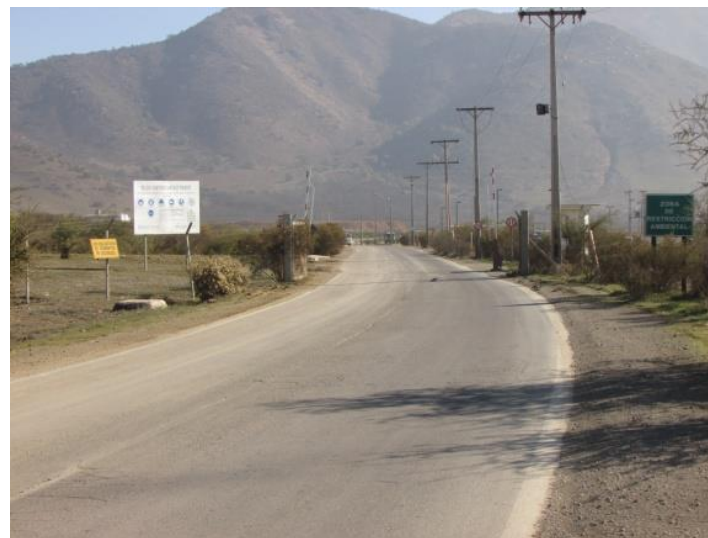
Fotografía 12

Descripción Medio de Prueba: Estación nº 4 Carteles con prohibición de caza

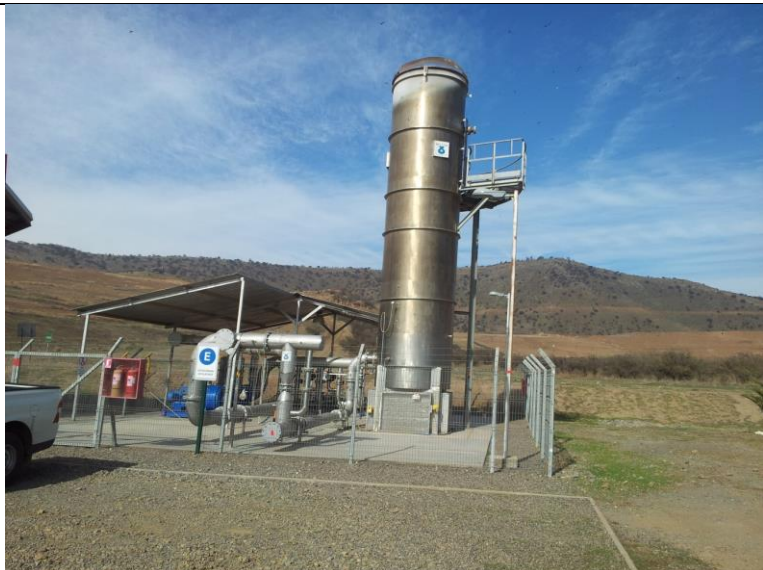
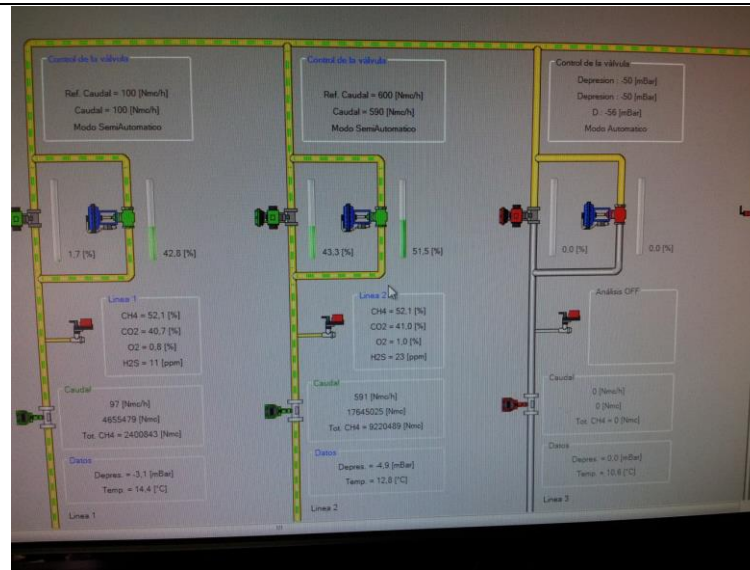
**Fotografía 16**

No obstante los hechos constatados, cabe destacar que esta Superintendencia ha tomado conocimiento que a través de la Resolución Exenta N° 4121, de 16 de febrero de 2016, (Anexo 4), de la SEREMI de Salud de la Región Metropolitana, que se aprobó el proyecto “Sistema de Captación y Quema de Biogás” del Relleno Sanitario Santiago Poniente, particularmente la ingeniería de detalle del proyecto “Red de Captación de Biogás Relleno Sanitario Santiago Poniente – Alveolo 1” y autoriza su funcionamiento, estableciendo las obligaciones de monitoreo.
