**INFORME DE FISCALIZACIÓN AMBIENTAL**

**INSPECCIÓN AMBIENTAL**

**PTAS EL MELON.**

**DFZ-2016-846-V-RCA-IA**

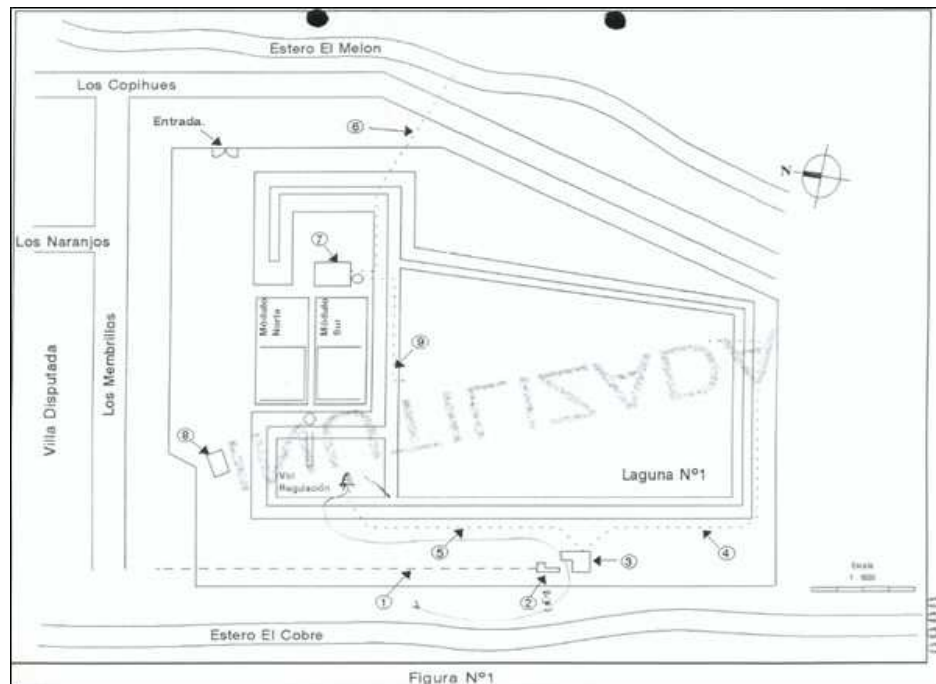
- Se constató la existencia de una cañería que va desde la Piscina de Acumulación (“**Vol. Regulación**” en Figura N° 1 de la Declaración de Impacto Ambiental) a la Cámara de Contacto (Fotografía 3), lo que es un BY PASS hacia el Biofiltro. En Anexo N°4 se proporciona un esquema de las instalaciones constatadas y que forman parte de la “planta de tratamiento” en operación.

b) El ingreso del agua servida cruda hacia el BY PASS es por un aumento de nivel de este líquido en la Piscina de Acumulación produciéndose el rebalse. La tubería es abierta y no cuenta con una válvula que regule el caudal que se trasvasa hacia la cámara de contacto. (Fotografía 2).

<b>Fotografía 2.</b>	<b>Fecha :</b> 23 de febrero de 2016		<b>Fotografía 3.</b>	<b>Fecha :</b> 23 de febrero de 2016	
<b>Coordenadas DATUM WGS84, Huso 19</b>	<b>Este:</b> 292.712 m.	<b>Norte:</b> 6.380.192	<b>Coordenadas DATUM WGS84, Huso 19</b>	<b>Este:</b> 292.806m.	<b>Norte:</b> 6.380.231m.
<b>Descripción Medio de Prueba:</b> Evidencia lugar de emplazamiento de entrada al BY PASS por rebalse de nivel y sin válvula de control.			<b>Descripción Medio de Prueba:</b> Descarga del BY PASS dentro de la Cámara de Contacto.

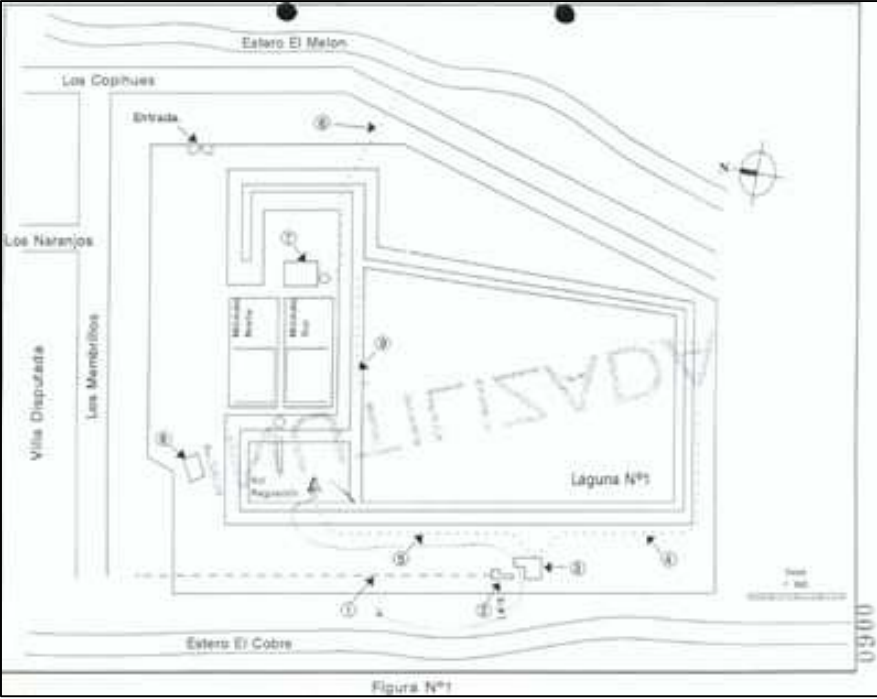
- a) Se detectó la existencia de una cañería que va desde la Piscina de Acumulación (“**Vol. Regulación**” en Figura N° 1 de la Declaración de Impacto Ambiental) a la Cámara de Contacto, lo que representa un BY PASS al Biofiltro y que no forma parte del proyecto original de acuerdo a la Figura N° 1 de la Declaración de Impacto Ambiental.
- b) Este BY PASS cuenta con una cámara de inspección, donde el Titular señala que se disponen tabletas de cloración.
- c) Se constató que en dicha cámara de inspección no hay dispuestas tabletas de cloración (Ver Fotografía 12).
- d) La descarga del BY-PASS se hace directamente a la Cámara de Contacto en un punto ubicado a 4/5 del recorrido que permite el tiempo de contacto de diseño para la desinfección (Ver Fotografía 11).
