INFORME DE FISCALIZACIÓN AMBIENTAL

DERRAME DE RELAVES DESDE RELAVEDUCTO – CODELCO DIVISIÓN ANDINA

DFZ-2016-9-XIII-RCA-IA

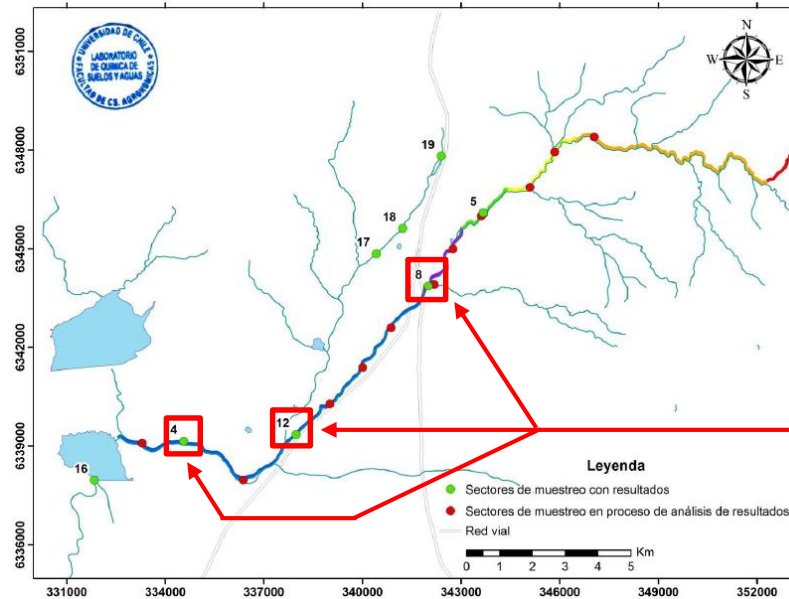
Registros

En el mapa se observa la distribución espacial del contenido de molibdeno en sedimentos medido en los distintos puntos de muestreo considerados. Se aprecia que en el cauce afectado (en rojo) los valores son significativamente mayores que en los 3 puntos de control incluidos (S-2, S-5 y S-7), en los cuales los resultados fueron inferiores al límite de detección.

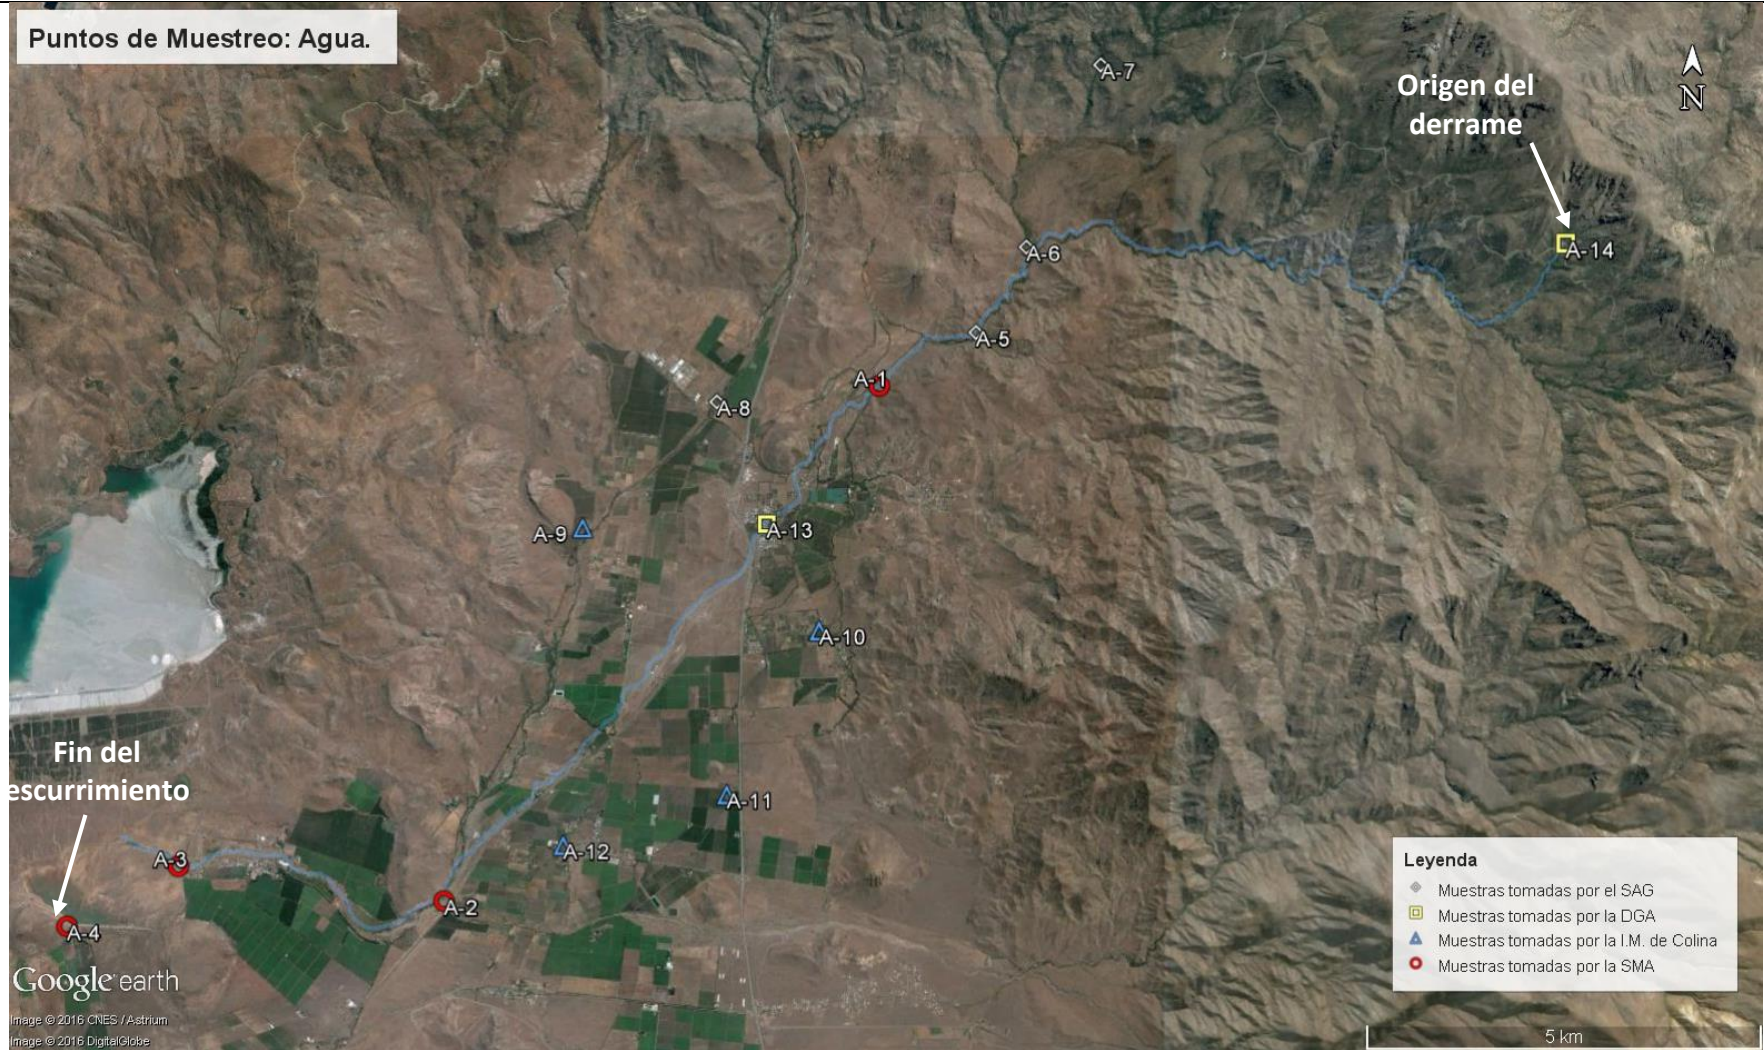
Figura 9.

En el mapa se indican los puntos en los cuales se tomó muestras de agua para su posterior análisis. Además, en los puntos A-1, A-2, A-4, A-5, A-8, A-10, A-11, A-12 y A-13 se efectuó un re-muestreo realizado por la SMA.

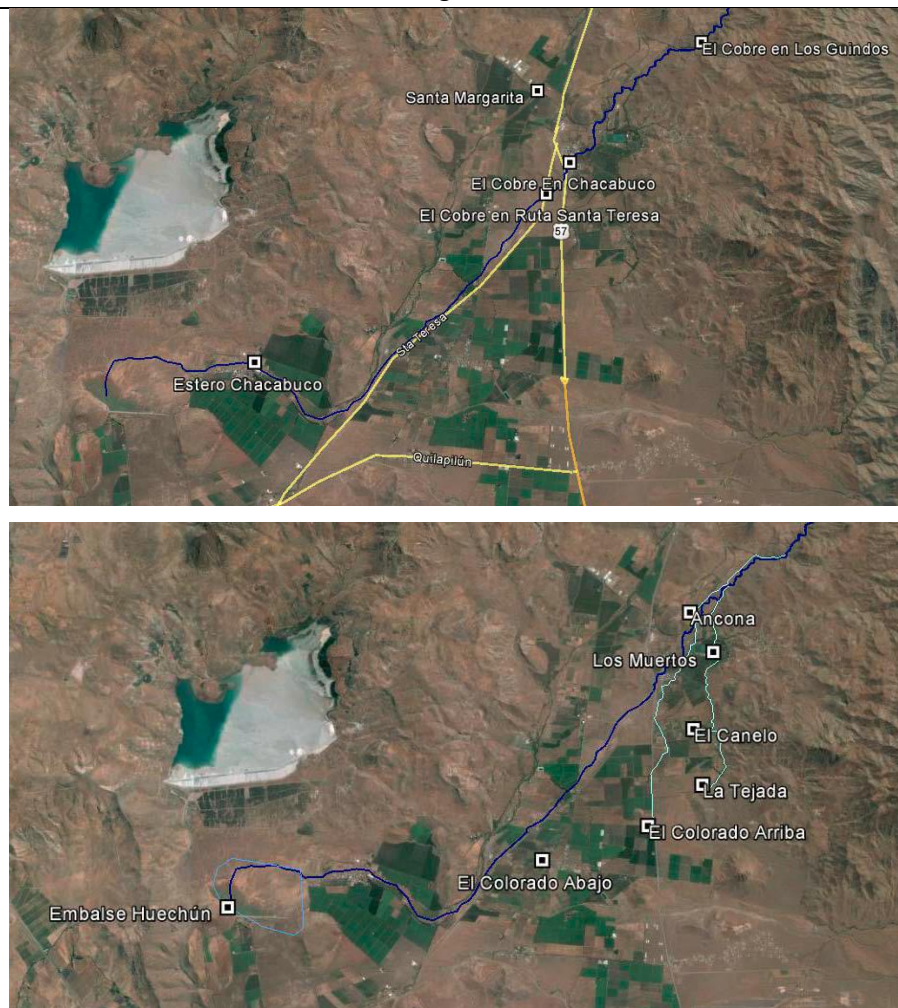
Figura 10.

Descripción de medio de prueba: En la figura superior se indican los puntos de monitoreo de calidad del agua considerados por el Titular en los cauces. En la figura inferior se indican los puntos de monitoreo de calidad del agua considerados por el Titular en distintos embalses o tranques de riego.
