INFORME DE FISCALIZACIÓN AMBIENTAL

INSPECCIÓN AMBIENTAL

AES GENER S.A. - ALTO MAIPO

DFZ-2016-647-XIII-RCA-IA

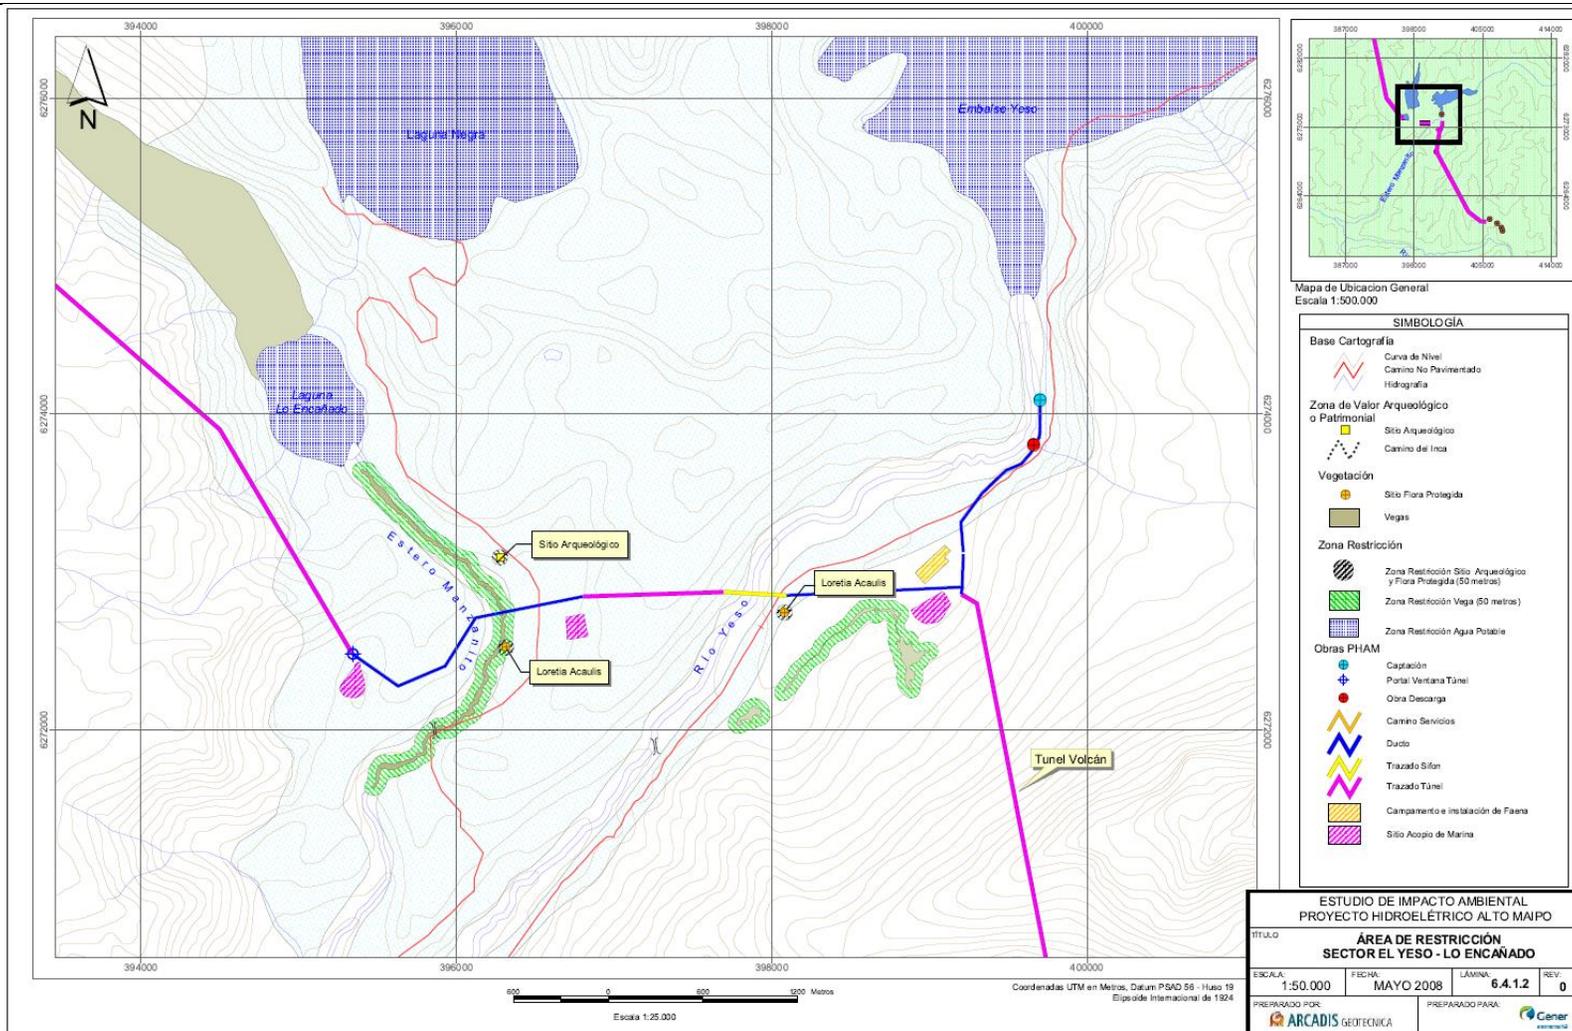
Imagen 4

Descripción de medio de prueba: Plano 6.4.1.2 "Área de Restricción sector Yeso – Lo Encañado", presentado en el capítulo 6 del EIA del "Proyecto Hidroeléctrico Alto Maipo".

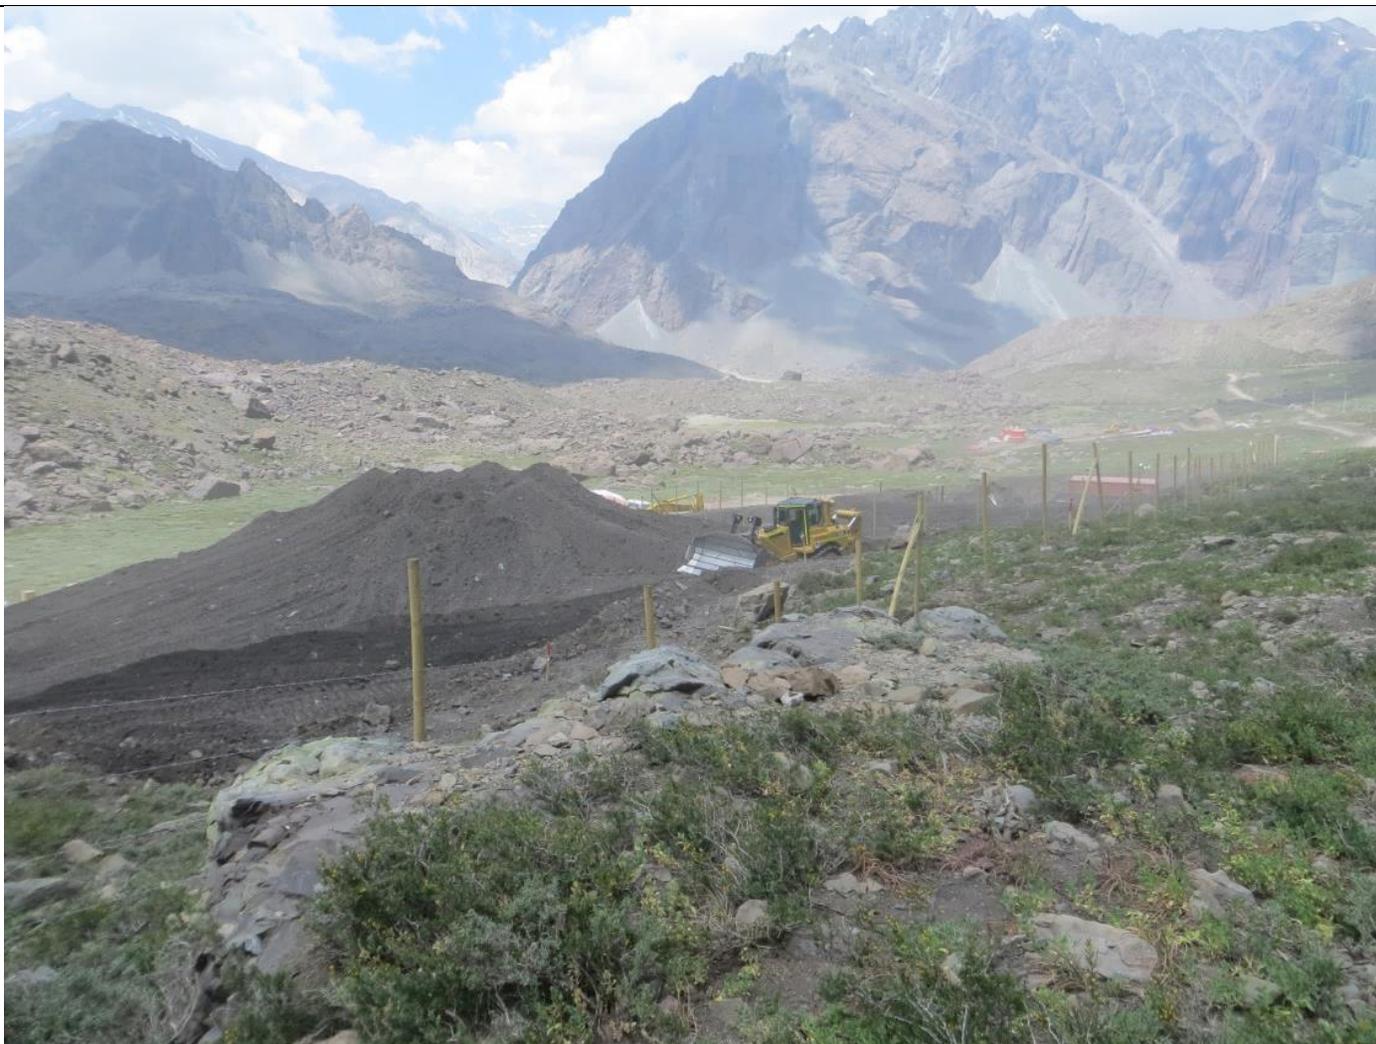
Fotografía 32.

Descripción medio de prueba: En azul, Campamento e Instalación de Faenas V1. En amarillo, Depósito de Marina 1 (D.S. 82/1-20/14). En rojo, Frente de trabajo V1 (corta no autorizada en una superficie equivalente a 0,87 ha).

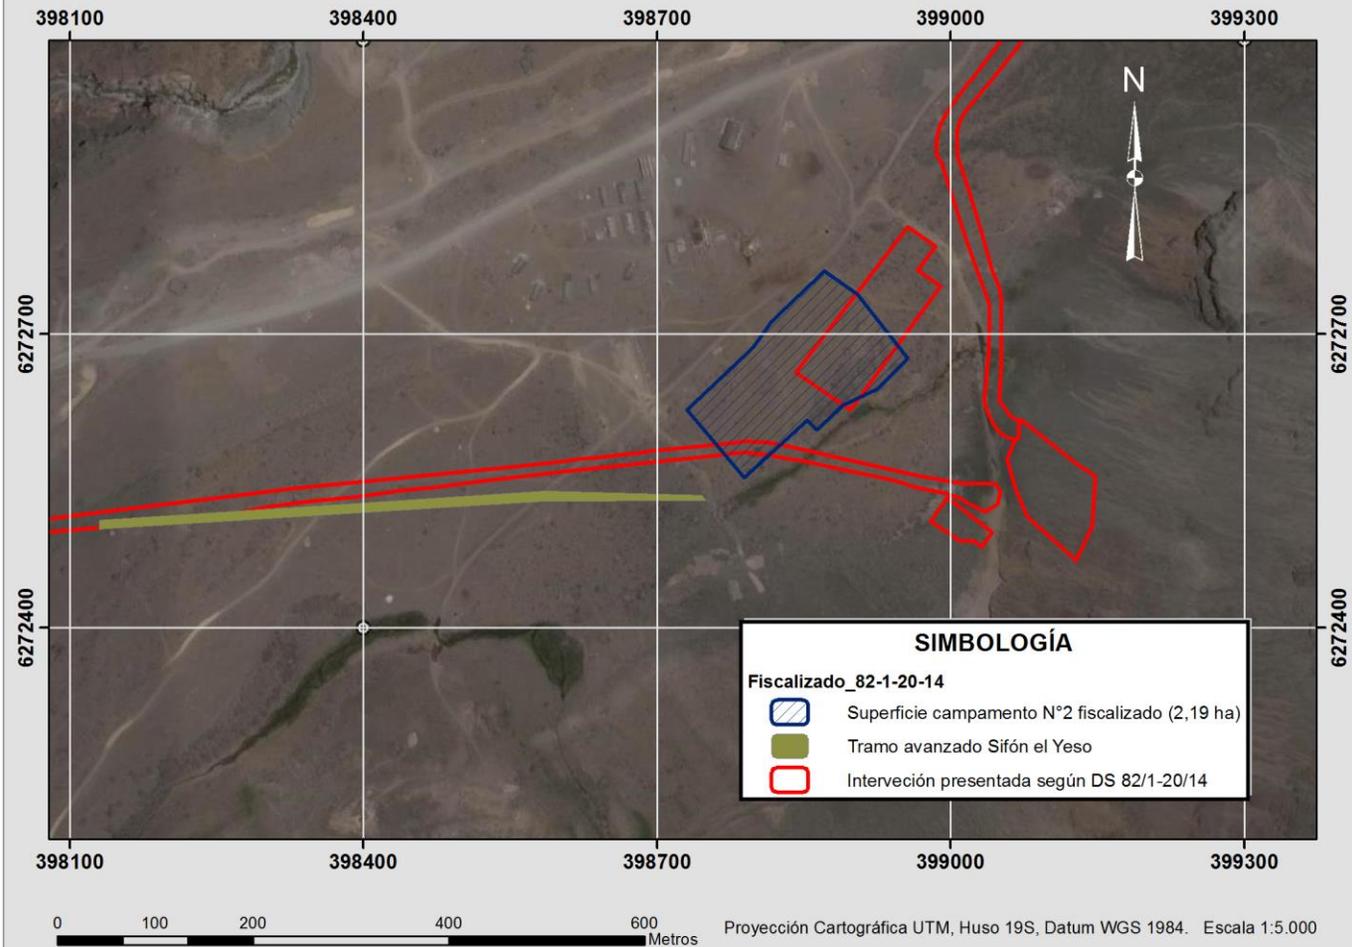
Imagen 7

Descripción medio de prueba: Emplazamiento y superficie del Sitio de Acopio de Marina N°2, localizado en el sector “El Yeso”. La ubicación de la intervención no correspondía a lo presentado por el titular en la cartografía que acompañaba al estudio técnico. La superficie total intervenida se determinó en 3,36 hectáreas.

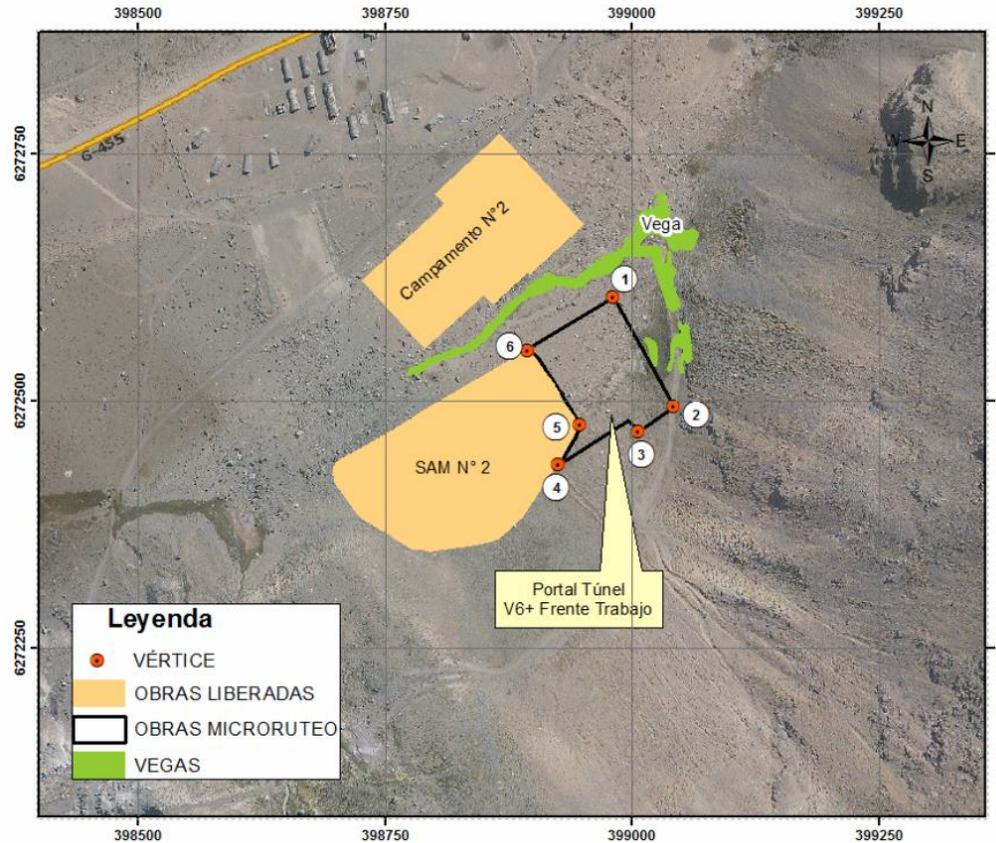
Imagen 10

Figura N°2. Ortofoto área a Intervenir sector Portal V6 + Frente de Trabajo y Polvorín.

Descripción medio de Prueba: figura N° 2 del microruteo No 34, sector Portal Ventana N°6, Sector El Yeso de julio de 2014

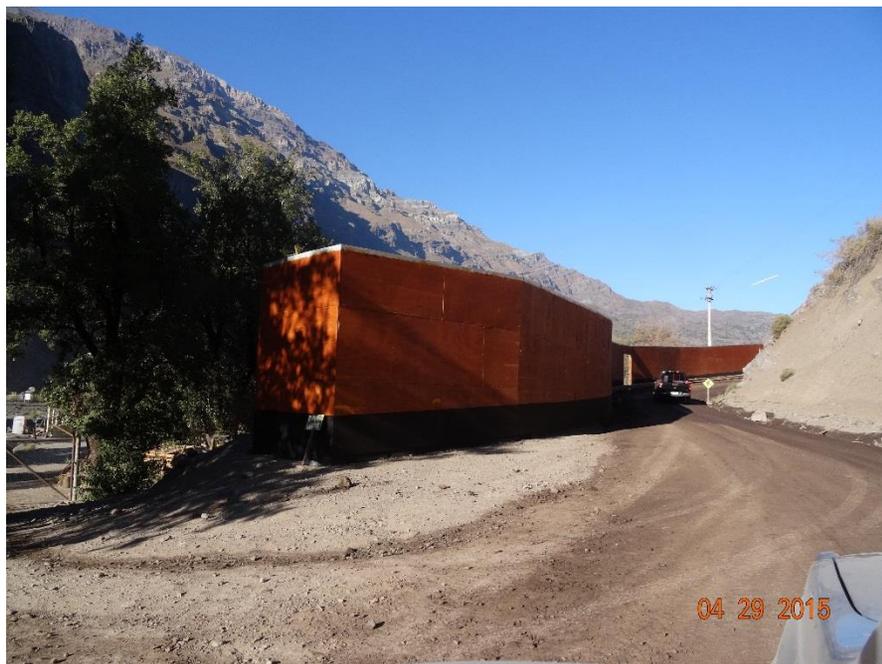
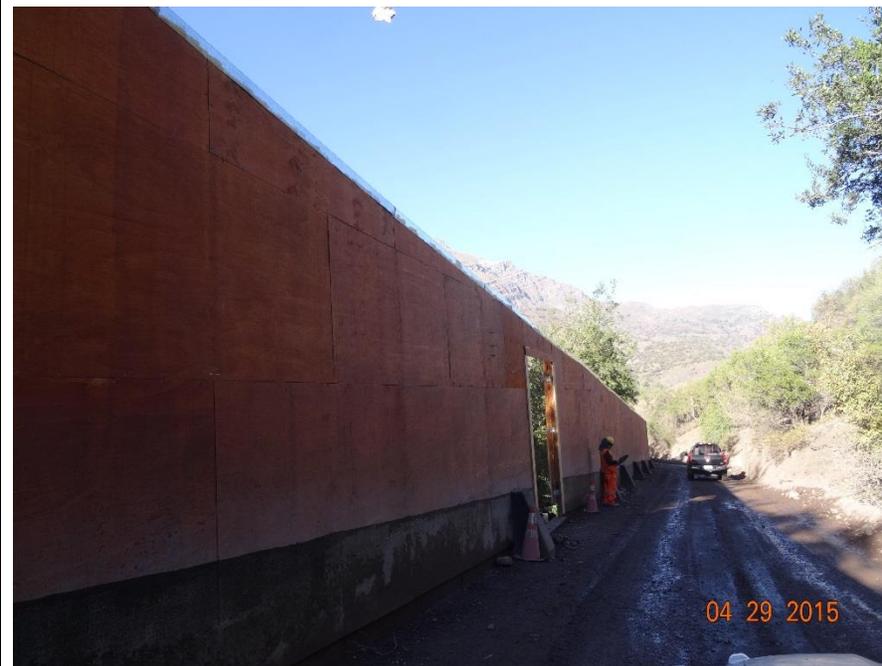
Fotografía 34.

Número de hecho constatado: 7	Estación N°:3
Documentación solicitada y entregada:	
Exigencia: Considerando 7.1.2.1 RCA 256/2009: <i>“Para minimizar los efectos de las emisiones de ruido sobre las viviendas emplazadas en las cercanías del área de obras del canal Alfafal y los receptores emplazados a menos de 35 m. del frente de trabajo en que se desarrollarán las obras de construcción con maquinaria pesada, se implementarán barreras acústicas, para una atenuación de entre 10 y 15 dB(A). Esta pantalla será construida en panel opaco y sin fugas acústicas, con una densidad de 15kg/m², en madera tipo OSB o terciado o acero, y una altura mínima de 3 m”.</i>	
Hecho: <u>Cámara de Carga Alfafal:</u> 29 de abril 2015: <ol style="list-style-type: none">Se constató la instalación de pantallas acústicas en todo el perímetro ocupado por el área residencial del Alfafal, construidas con paneles de madera aglomerada de una altura aproximada de 3 metros.Se observó maquinaria pesada realizando movimientos de tierra.La superficie observada en el momento de la actividad de inspección ambiental correspondía a una explanada. Al respecto, según lo Indicado por el Sr. Xavier Rojas (Gerente de medioambiente de la empresa STRABAG), los trabajos de movimiento de tierra continuarían hasta que se llegara a la cota inferior al río, a fin de comenzar las obras civiles.Se constató la existencia de acopio de material vegetal (ramillas), los que serían chipeados e incorporados al suelo vegetal una vez comenzaran los trabajos de restauración del terreno, según lo indicado por el Sr. Raul Cáceres (Encargado de Medio Ambiente de la empresa STRABAG).

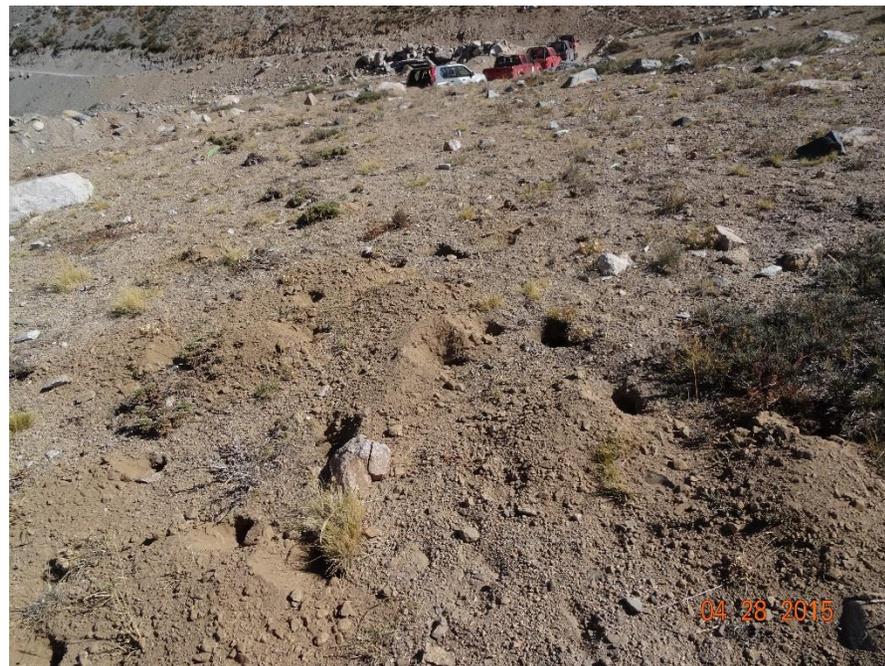
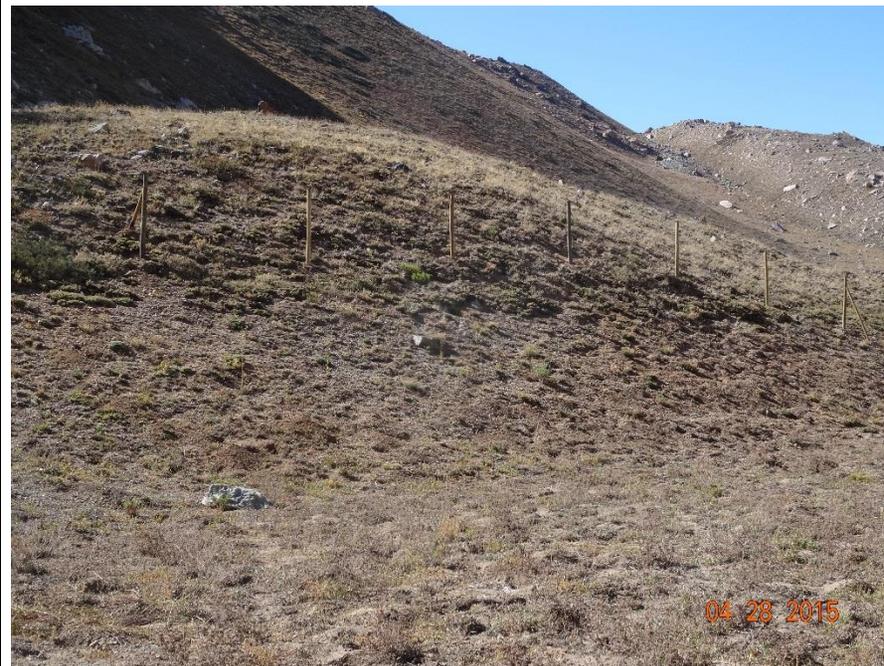
Fotografía 36.

<u>Portal de Acceso Túnel Alfalfa II VA4:</u> b. En coordenadas UTM, Datum WGS 84, Huso 19 S E 394.988 m – N 6.272.052 m se constató la perturbación de madrigueras de cururos. Además, se constató que en dicho sector había presencia de curureras activas. c. Fuera del cerco perimetral de esta zona había presencia de curureras activas, tanto en los sectores planos como en las laderas de los cerros.
