Superintendencia del Medio Ambiente  
Gobierno de Chile

## INFORME DE FISCALIZACIÓN AMBIENTAL

#### MINA CARDENILLA

DFZ-2017-177-V-RCA-IA

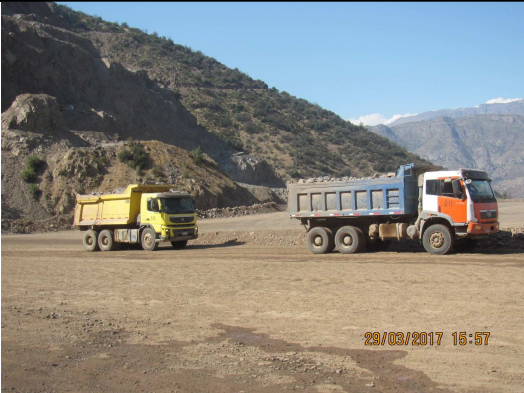
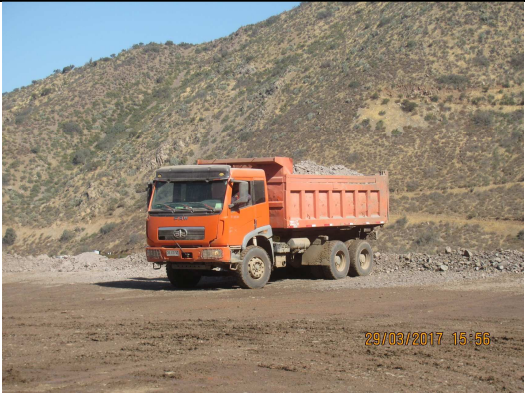
- b. En terreno, se constató camiones tolva transportando material estéril hasta el lugar de su disposición (Fotografías 1 y 2). Consultado al respecto, el Sr. Lery señaló que se depositan 3.000 toneladas/día de estéril, lo que aproximadamente corresponde al movimiento de 120 camiones diarios.

<b>Fotografía 1.</b>	<b>Fecha:</b> 29 de marzo de 2017.		<b>Fotografía 2.</b>	<b>Fecha:</b> 29 de marzo de 2017.	
<b>Coordenadas WGS84, Huso 19</b>	<b>Norte:</b> 6.382.240 m.	<b>Este:</b> 314.557 m.	<b>Coordenadas WGS84, Huso 19</b>	<b>Norte:</b> 6.382.196 m.	<b>Este:</b> 314.545 m.
<b>Descripción medio de prueba:</b> Camiones con estériles a la espera de su turno de vaciado en lugar de disposición de estériles constatado al momento de la inspección a Mina Cardenilla.			<b>Descripción medio de prueba:</b> Camión con estériles en posición para su vaciado.

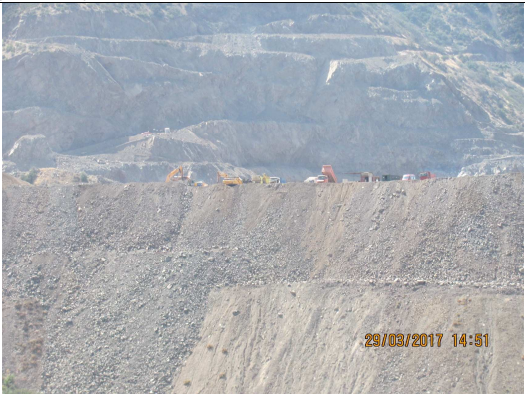
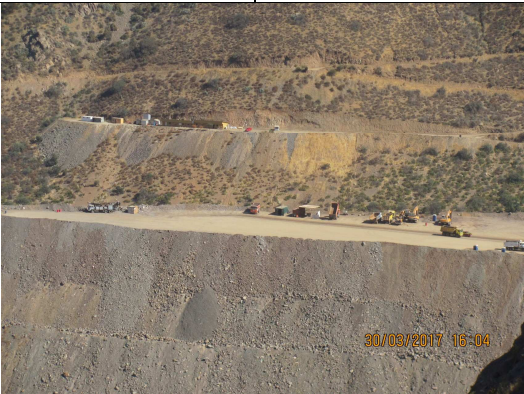
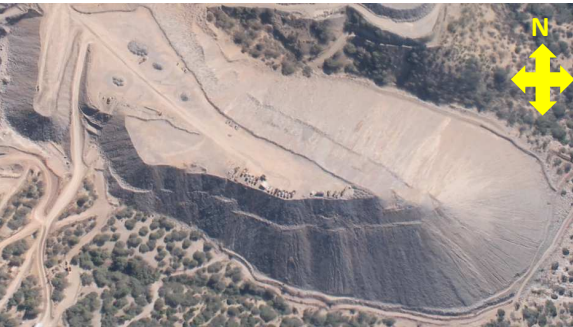
- c. Asimismo, en plataforma ubicada en la parte superior del botadero de estériles se constató la presencia de camiones tolva, camión aljibe y maquinarias utilizadas en la faena minera (retroexcavadoras y excavadora tipo martillo) (Fotografías 3 a 6 y Figura 3).

<b>Fotografía 3.</b>	<b>Fecha:</b> 29 de marzo 2017.		<b>Fotografía 4.</b>	<b>Fecha:</b> 30 de marzo de 2017.	
<b>Coordenadas WGS84, Huso 19</b>	<b>N:</b> 6.382.118 m.	<b>E:</b> 314.791 m.	<b>Coordenadas WGS84, Huso 19</b>	<b>N:</b> 6.382.118 m.	<b>E:</b> 314.791 m.
<b>Descripción medio de prueba:</b> Vista general de evidencia de maquinarias y camiones constatadas al momento de la inspección del 29 de marzo de 2017 en plataforma ubicada en la parte superior del botadero de estériles.		<b>Descripción medio de prueba:</b> Vista general de evidencia de maquinarias y camiones constatadas al momento de la inspección del 30 de marzo de 2017 en plataforma ubicada en la parte superior del botadero de estériles.		<b>Descripción medio de prueba:</b> Imagen aérea vertical del 29 de abril de 2017, en base a vuelo Aerofotogramétrico 2017 realizado por el Titular, en donde se aprecian vehículos de trabajo en plataforma ubicada en la parte superior del botadero de estériles.

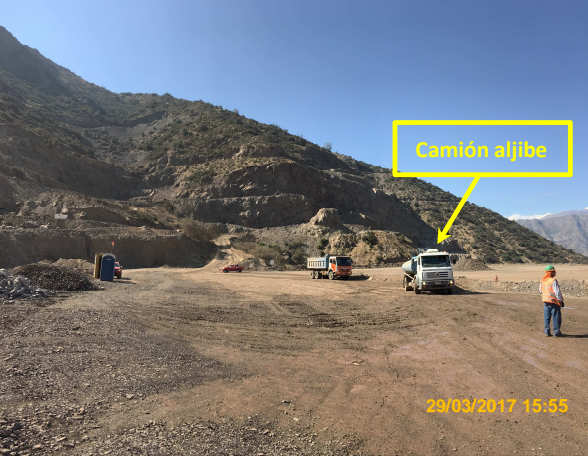
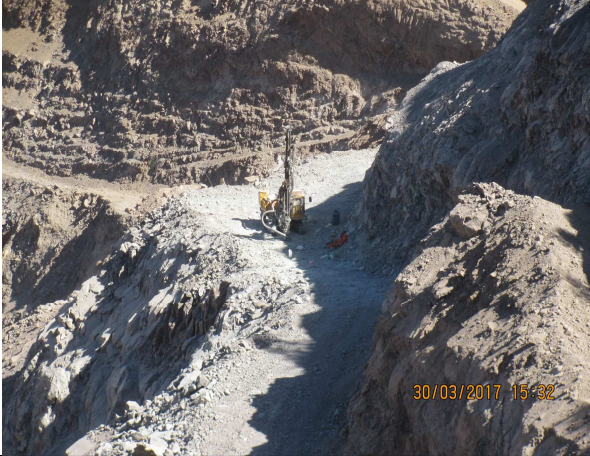
- a. Al momento de la inspección, se constató 2 sondajes de recategorización en el sector lumbrera. Al respecto, Eduardo Lery indicó que corresponden a sondajes de exploración (Fotografía 7). Además, consultado respecto al número de plataformas, el Sr. Lery señaló que se han implementado un total de 17 plataformas.

<b>Fotografía 6.</b>		<b>Fotografía 7.</b>	
<b>Fecha:</b> 29 de marzo de 2017.		<b>Fecha:</b> 30 de marzo de 2017.	
<b>Coordenadas WGS84, Huso 19</b>	<b>Norte:</b> 6.382.219 m. <b>Este:</b> 314.554 m.	<b>Coordenadas WGS84, Huso 19</b>	<b>Norte:</b> ----- <b>Este:</b> -----
<b>Descripción medio de prueba:</b> Camión aljibe en plataforma de vaciado de camiones con estériles.		<b>Descripción medio de prueba:</b> Excavadora de punto utilizada para sondajes de exploración en el sector Lumbrera, al momento de la inspección del 30 de marzo de 2017.

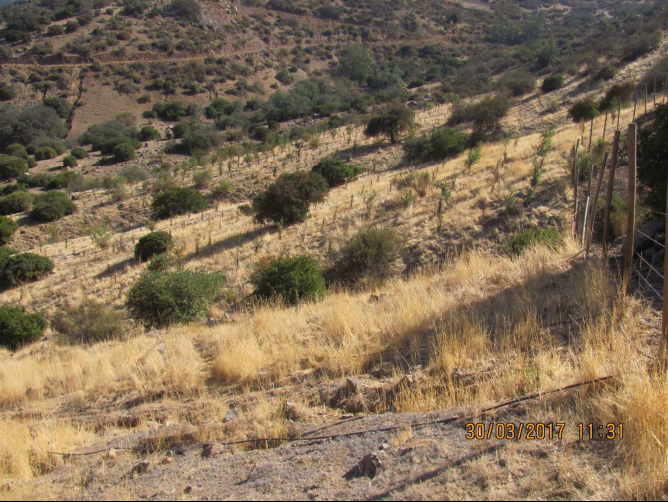
<b>Fotografía 9.</b>		<b>Fecha:</b> 30 de marzo de 2017.
<b>Descripción medio de prueba:</b> Vista general del área de reforestación del proyecto Mina Cardenilla.

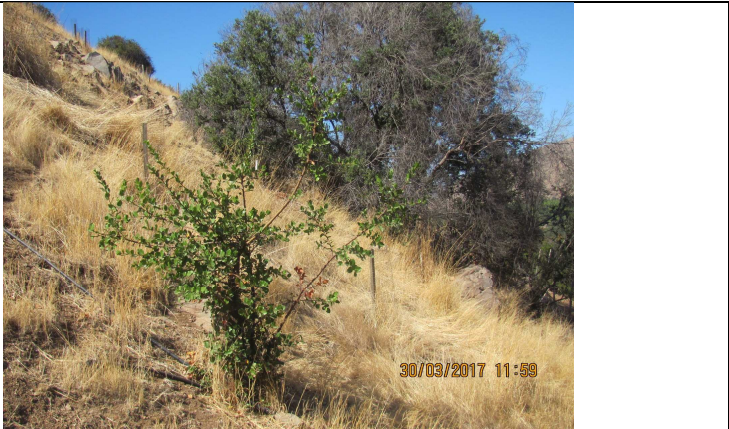
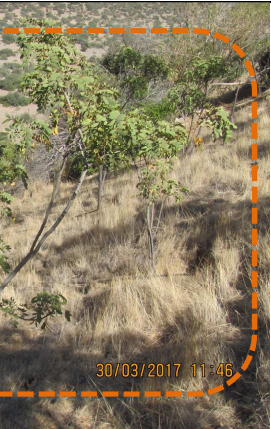
<b>Fotografía 10.</b>	<b>Fecha:</b> 30 de marzo de 2017.

<b>Fotografía 11.</b>	<b>Fecha:</b> 30 de marzo de 2017.	
<b>Descripción medio de prueba:</b> Ejemplar de <i>Quillaja saponaria</i> (Quillay) constatado en recorrido pedestre al interior de área de reforestación.		<b>Descripción medio de prueba:</b> Ejemplar de <i>Senna candolleana</i> (Quebracho) constatado en recorrido pedestre al interior de área de reforestación.

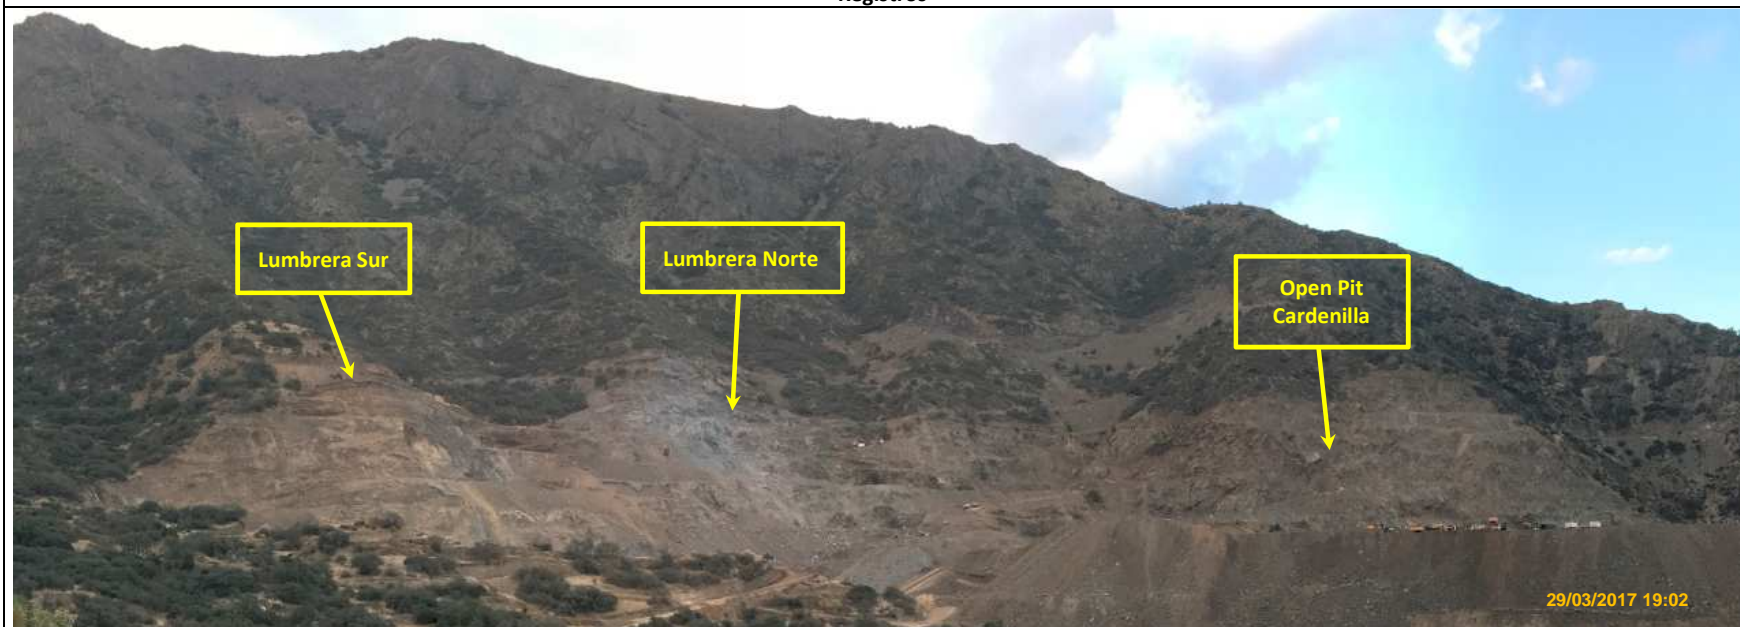
<b>Fotografía 12.</b>	<b>Fecha:</b> 29 de marzo de 2017
<b>Coordenadas WGS84, Huso 19</b>	<b>Norte:</b> 6.382.485 m. <b>Este:</b> 314.849 m.

- b) En terreno se constató el open pit del proyecto correspondiente al sector Cardenilla. En tanto, hacia el poniente y sur-poniente del sector Cardenilla, se constataron los sectores Lumbrera Norte y Lumbrera Sur, respectivamente (Fotografía 12).

**Descripción medio de prueba:**  
De derecha a izquierda, en la imagen se aprecia el open pit de la Mina Cardenilla y a la izquierda del mismo, los nuevos sectores Lumbrera Norte y Lumbrera Sur no contemplados en la RCA N°2472/2008.

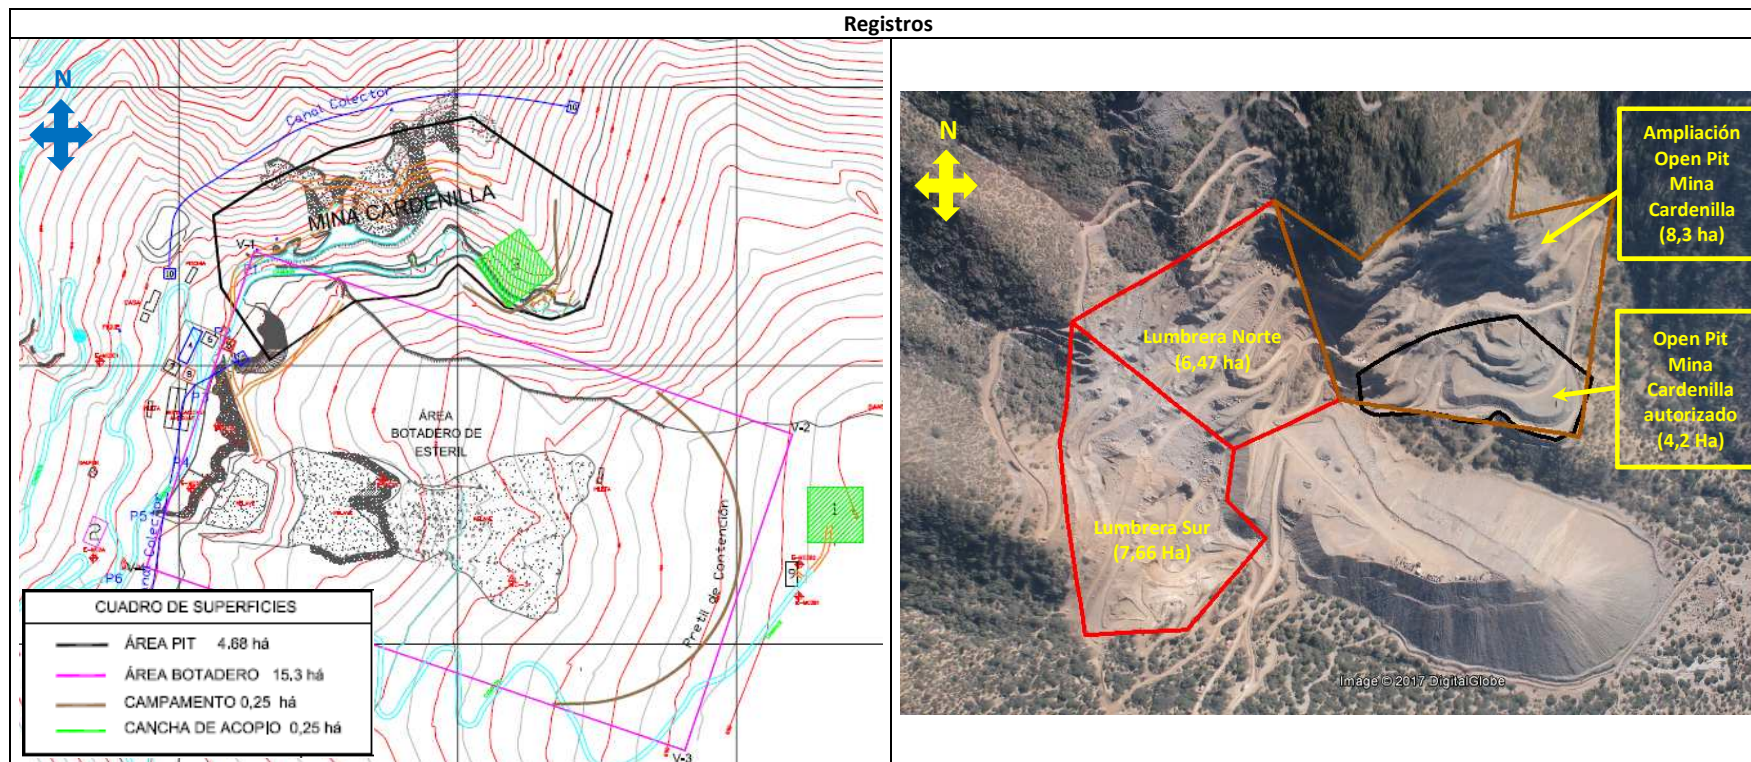
**Figura 6.**

- d) El rajo abierto u open pit de la Mina Cardenilla fue ampliado por el Titular en 8,3 ha., con respecto a la superficie efectivamente ocupada de 4,2 ha. que fue autorizada por la RCA N°242/2008 (Figuras 6 y 7).

Plano del emplazamiento del proyecto Mina Cardenilla, en donde se aprecia el polígono y superficie del open pit autorizado por la RCA N°242/2008.

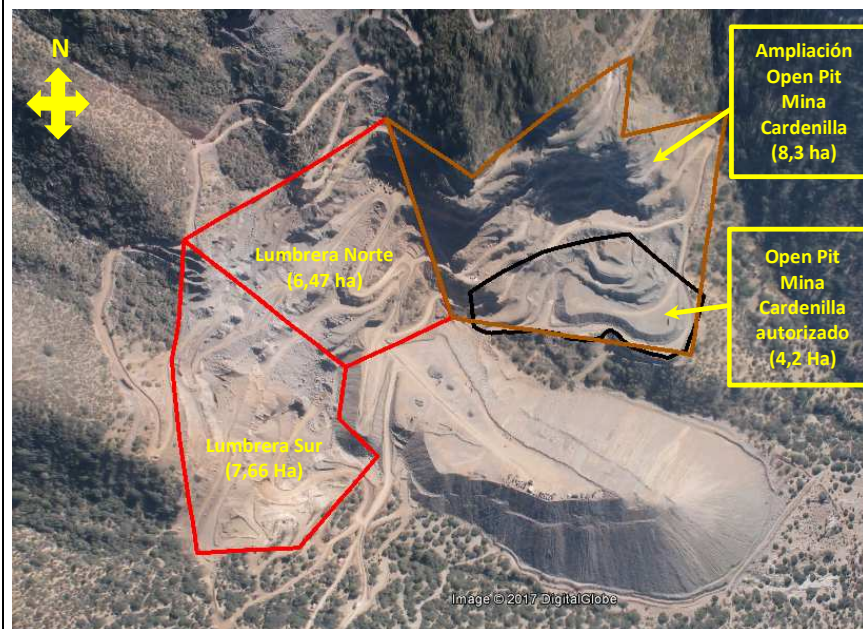
**Figura 7.**

- e) El Titular incrementó su área de extracción de mineral en 14,13 ha., hacia el poniente y sur-poniente del open pit autorizado por la RCA N°242/2008, en dos sectores denominados Lumbrera Norte (6,47 ha.) y Lumbrera Sur (7,66 ha.), respectivamente (Figura 7). En las figuras 8 a 12 se aprecia una secuencia de la ampliación progresiva de la Mina Cadenilla.

En la imagen aérea se aprecia el área efectiva (4,2 Ha) ocupada por el open pit de la Mina Cardenilla, según lo autorizado por la RCA N°242/2008. Luego, en color café se aprecia la ampliación del open pit en 8,3 Ha. con respecto a su área efectiva autorizada. A la izquierda, se indica en color rojo los polígonos de los nuevos sectores Lumbrera Norte (6,47 Ha) y Lumbrera Sur (7,66 Ha), no contemplados en la RCA, y hacia los cuales se ha ampliado el proyecto Mina Cardenilla.

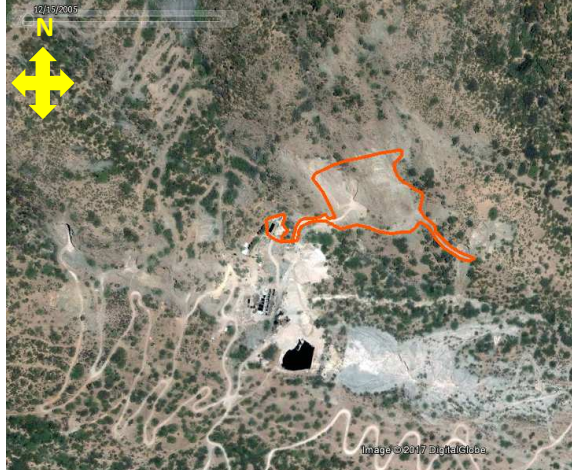
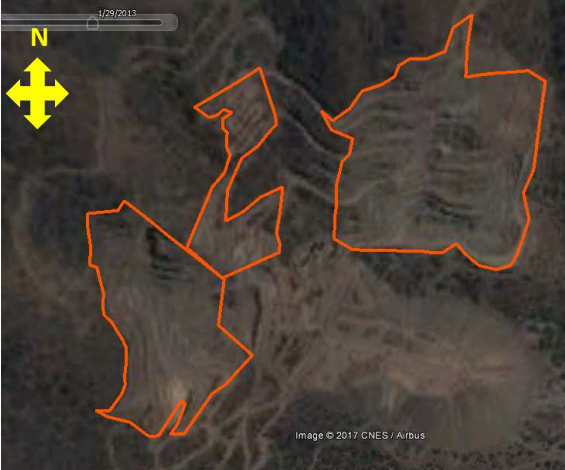
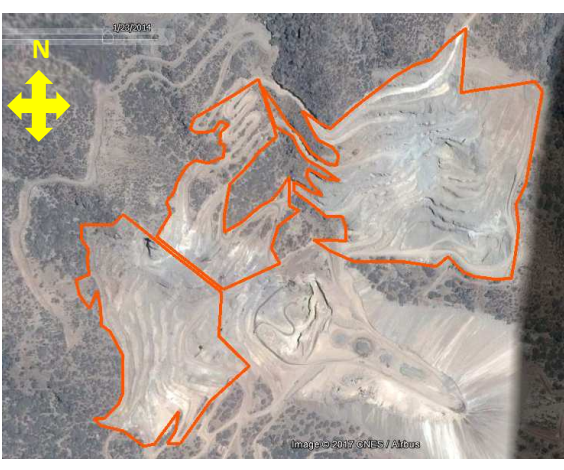
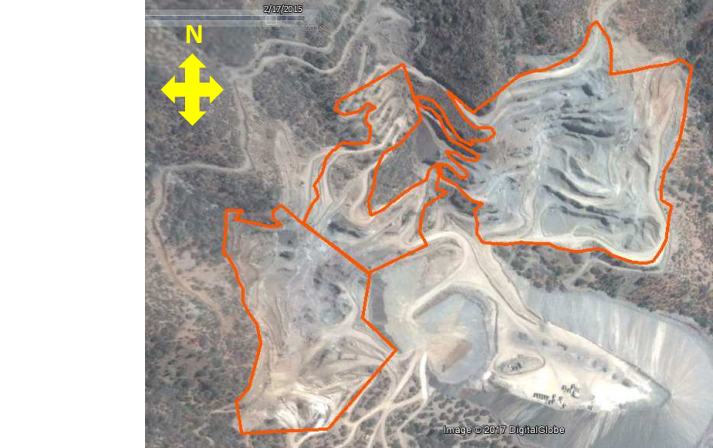
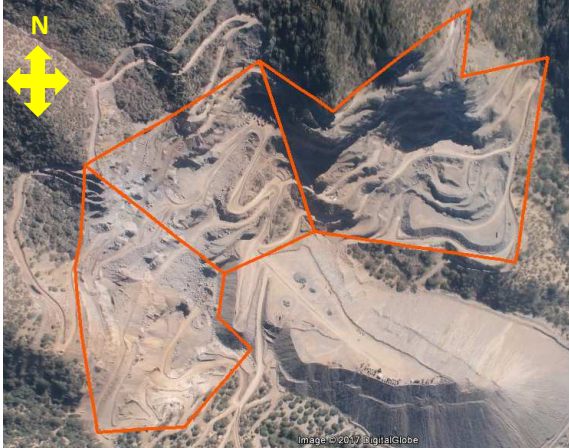
<b>Figura 11.</b>	<b>Figura 12.</b>	<b>Fecha:</b> 17 de febrero de 2015.	<b>Fecha:</b> 29 de abril de 2017.
<p><b>Descripción medio de prueba:</b>            En las figuras 8 a 12 se aprecia en polígonos color naranja evidencia de la ampliación progresiva de la Mina Cadenilla fuera de los márgenes establecidos en la RCA N°242/2008, desde la situación previa a la autorización ambiental del proyecto (Figuras 8) hasta la situación actual que evidencia la ampliación del open pit autorizado y los dos nuevos sectores Lumbrera Norte y Lumbrera Sur (Figura 12).</p> <p><i>Fuente:</i> Figuras 6-9 (Google Earth) y Figura 19 (Vuelo aerofotogramétrico 2017 EXPLODESA).</p>

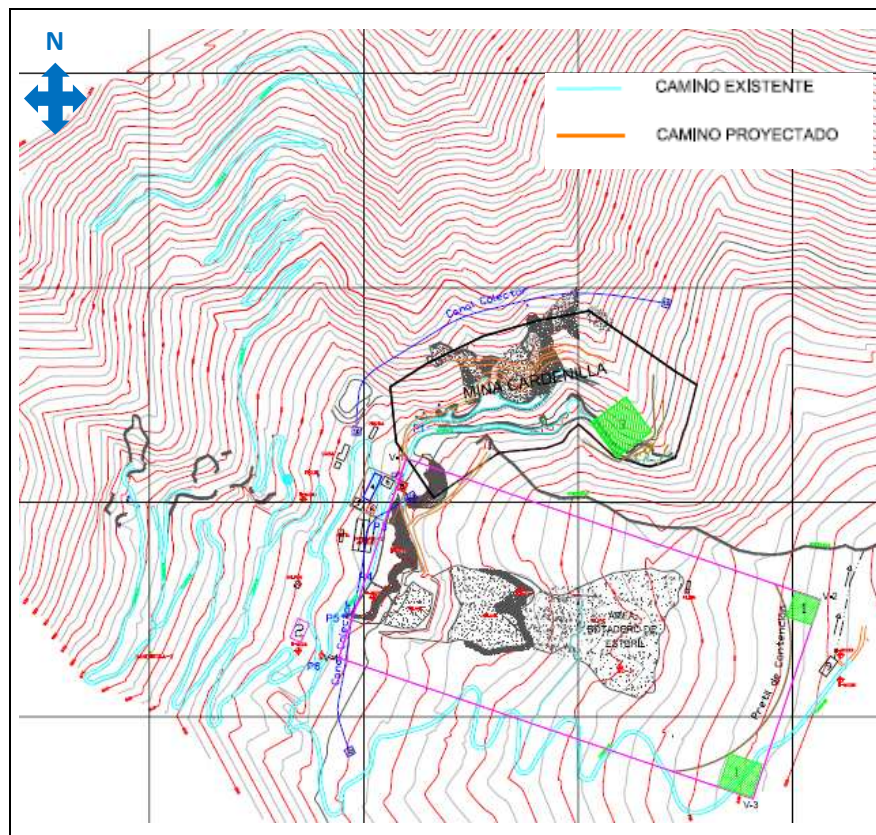
**Figura 13.**

- f) Las vías de acceso visualizadas en terreno y el análisis de imágenes aéreas, permiten constatar que el Titular ha construido nuevos caminos de acceso e interiores hacia los actuales sectores de explotación (Figura 14), los cuales no corresponden a aquellos autorizados (Figura 13) por la RCA N°242/2008.

Plano del emplazamiento del proyecto Mina Cardenilla, en donde se aprecian los caminos existentes y proyectados declarados por el Titular.

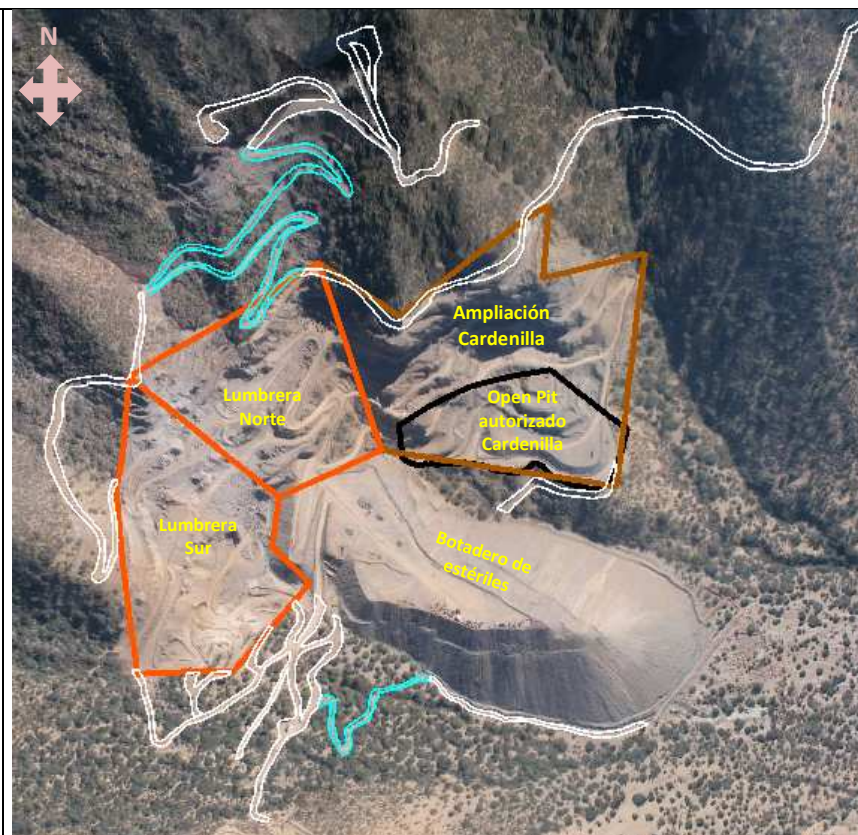
**Figura 14.**

En color blanco se indican todos los nuevos caminos habilitados por el Titular para acceder a las áreas de explotación de mineral, los cuales no corresponden a aquellos caminos proyectados y autorizados por la RCA N°242/2008 (ver Figura 13).

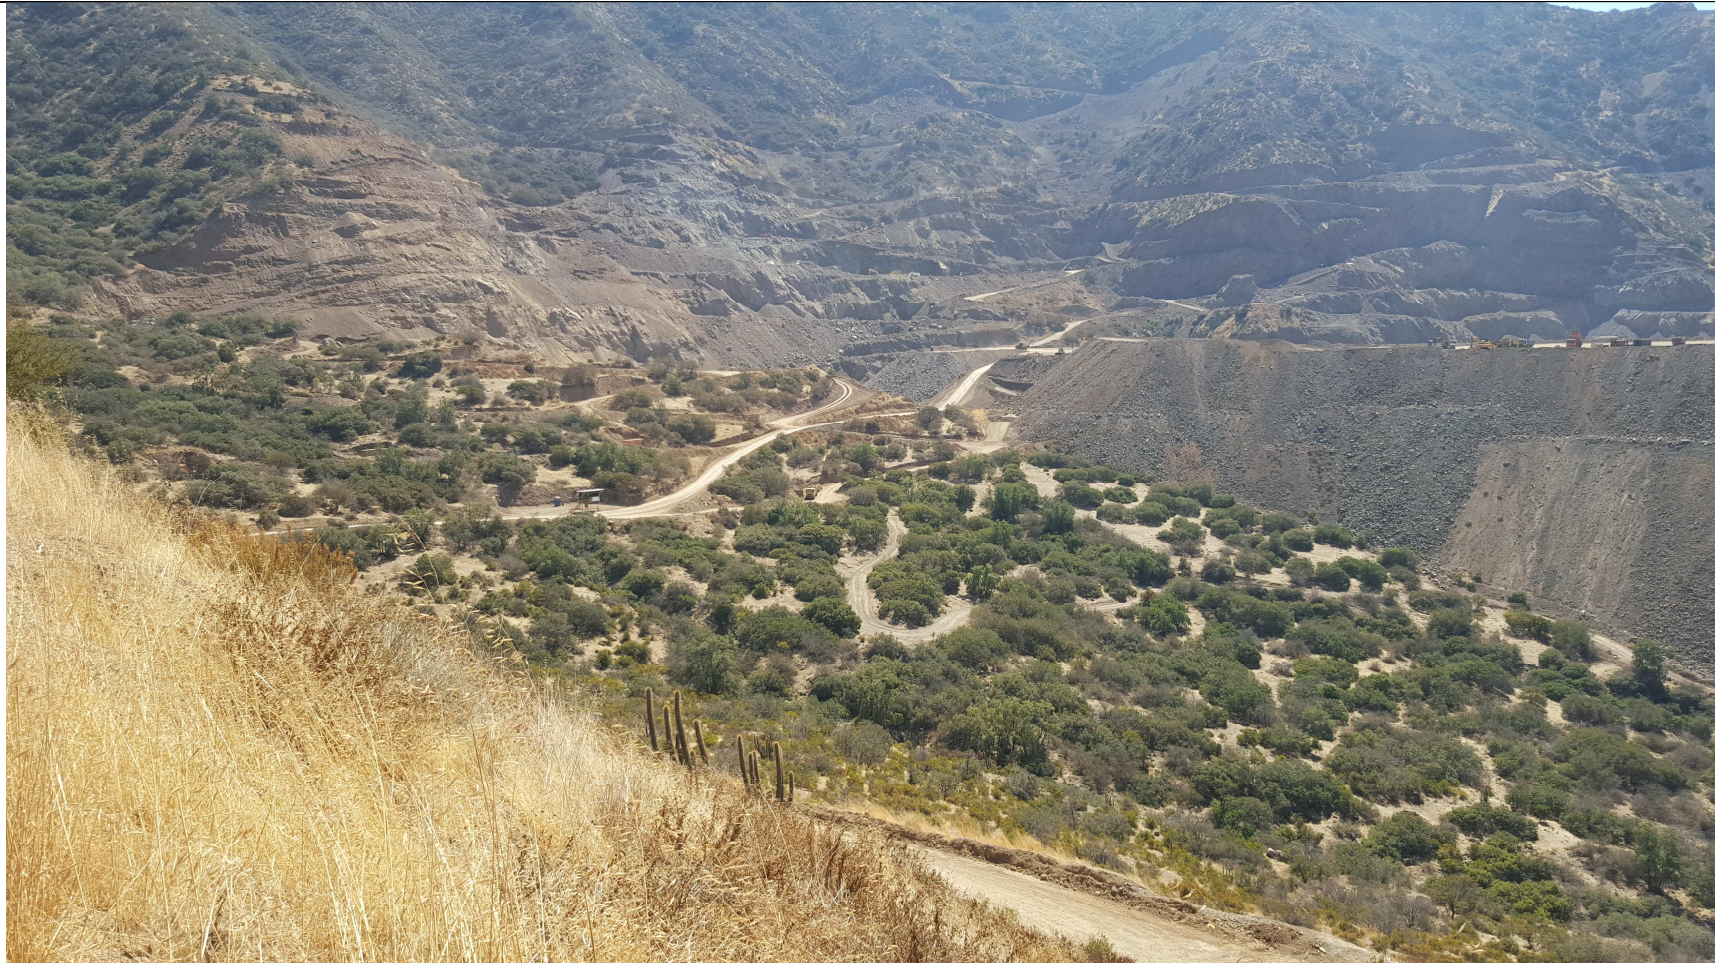
Las intervenciones por apertura de bancos de extracción de mineral y apertura de caminos, no autorizados, generaron efectos negativos que se manifiestan en la reducción y fragmentación de la masa vegetacional del bosque nativo de preservación de la cuenca de la quebrada La Cardenilla, disminución de hábitat de fauna silvestre y disminución de hábitat de la especie “Vulnerable” *Porlieria chilensis* (Guayacán)<sup>4</sup> (Fotografía 13).

<b>Fotografía 13</b>	<b>Fecha:</b> 30 de marzo de 2017	
<b>Coordenadas WGS84, Huso 19</b>	<b>Norte:</b> 6.381.970 m.	<b>Este:</b> 314.521 m.
<b>Descripción medio de prueba:</b>		
<p>Vista del bosque nativo de preservación, con presencia de <i>Quillaja saponaria</i> (Quillay), <i>Lithrea caustica</i> (Litre) y la especie "vulnerable" <i>Porlieria chilensis</i> (Guayacán), intervenido por la explotación del sector Lumbrera Sur y la habilitación de caminos no autorizados por la RCA N°242/2008. Se observa apertura de fajas de camino, cortes y taludes con efectos directos sobre la bosque de preservación, y efectos indirectos por arrastre.</p>		
<i>Fuente:</i> Reporte Técnico CONAF Región de Valparaíso.

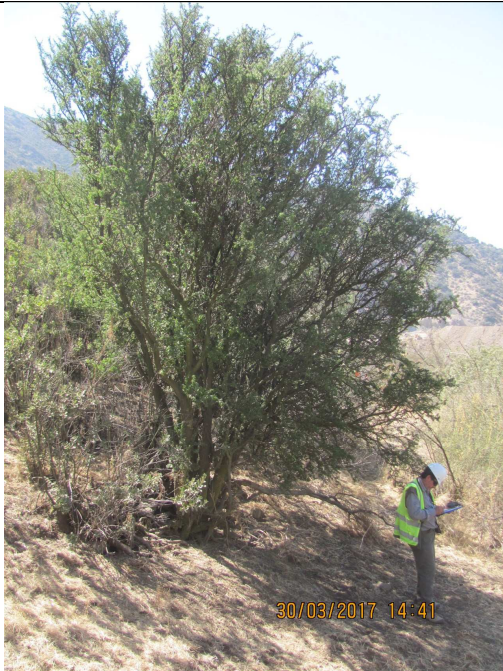
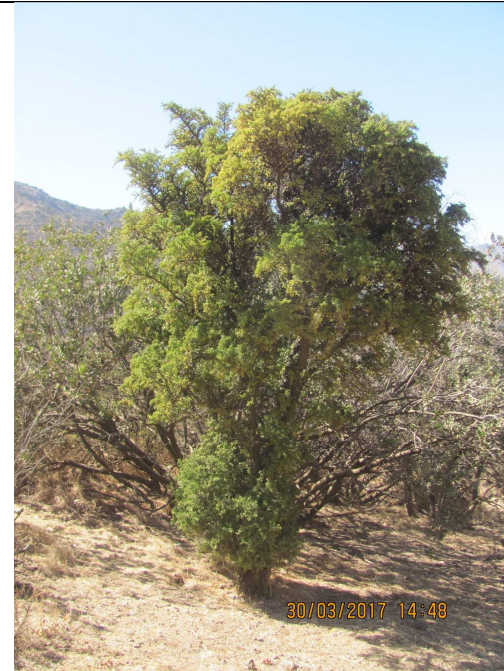
<b>Fotografía 14.</b>	<b>Fecha:</b> 30 de marzo de 2017.		<b>Fotografía 15.</b>	<b>Fecha:</b> 30 de marzo de 2017	
<b>Coordenadas WGS84, Huso 19</b>	<b>Norte:</b> 6.381.875 m.	<b>Este:</b> 314.330 m.	<b>Coordenadas WGS84, Huso 19</b>	<b>Norte:</b> 6.381.906 m.	<b>Este:</b> 314.326 m.
<b>Descripción medio de prueba:</b>					
En ambas fotografías se aprecian dos ejemplares arbóreos de la especie “vulnerable” <i>Porlieria chilensis</i> (Guayacán) constatados durante la inspección del día 30 de marzo de 2017, en sector de quebrada a un costado de un camino no autorizado que conecta con el sector Lumbrera sur.

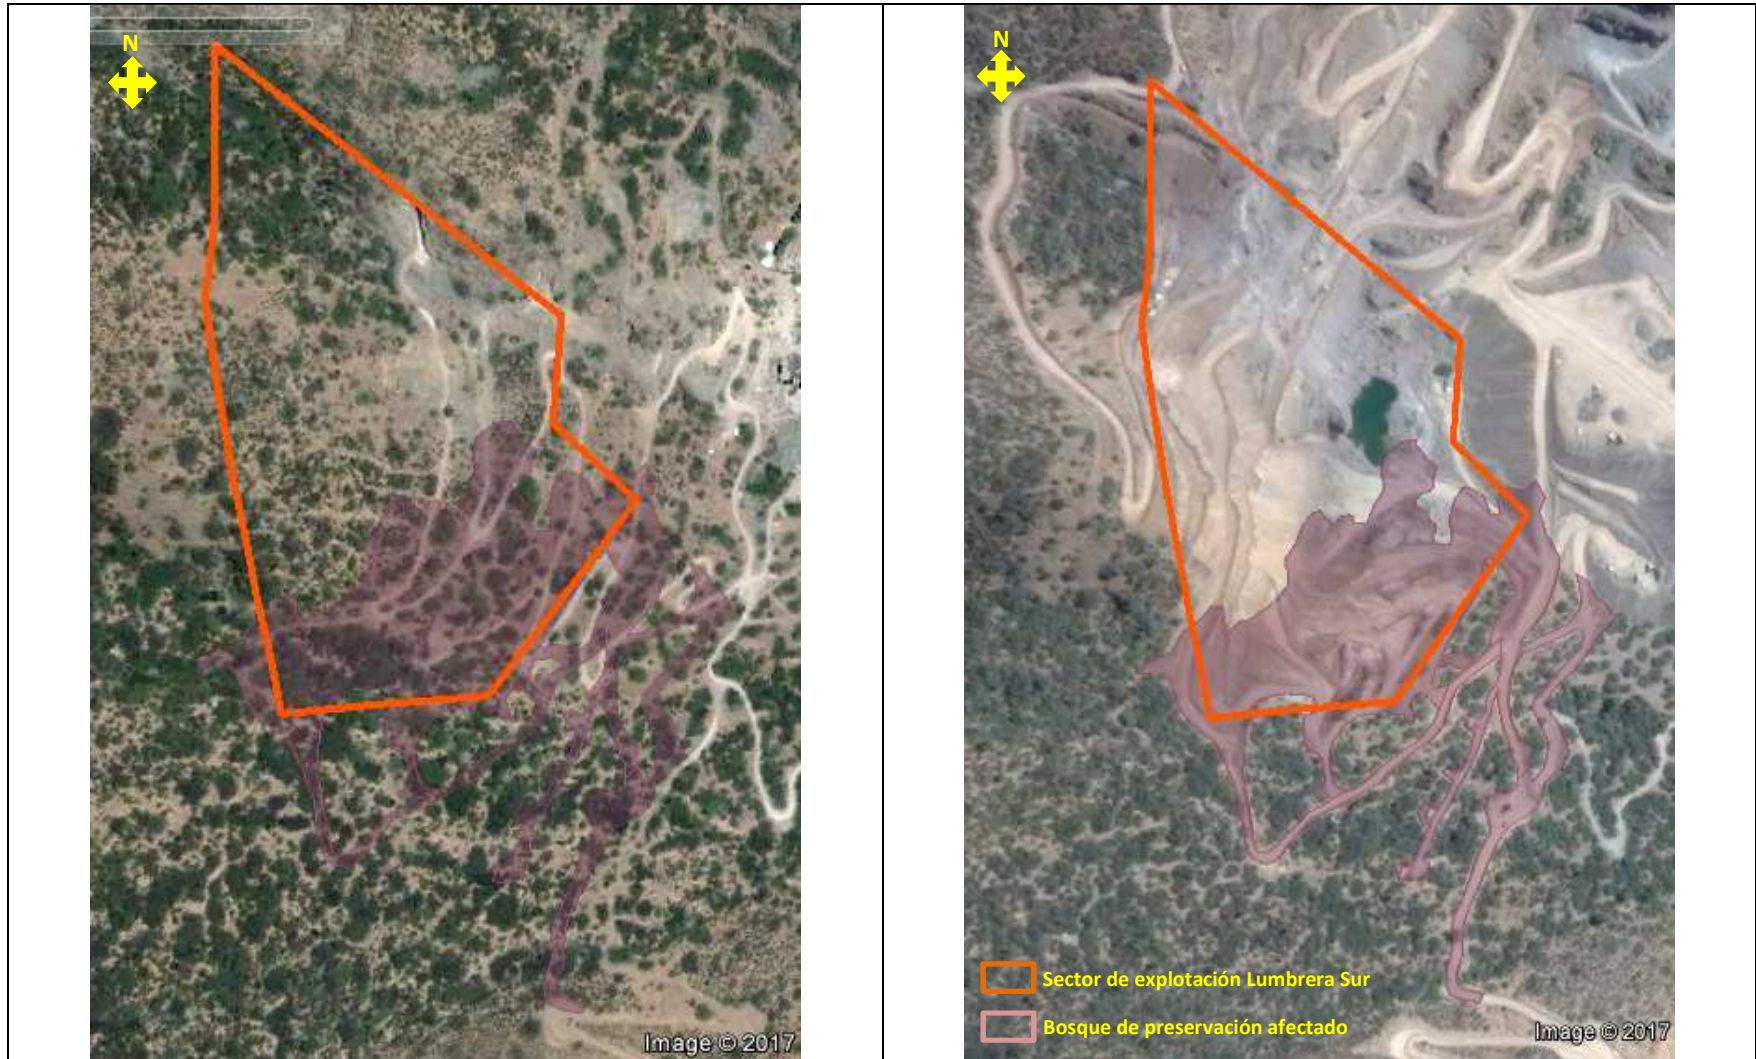
**Figura 15.**

Por medio del ORD N°27 de fecha 20 de julio de 2017, CONAF Región de Valparaíso remitió a la SMA un Reporte Técnico (Anexo 6), en donde se constata que la apertura de bancos de extracción en el sector Lumbrera Sur y la construcción de nuevos caminos se realizó fuera de las áreas autorizadas correspondientes al PAS 102 (Figuras 37 y 38), afectando una superficie de 3,89 ha. de bosque nativo de preservación<sup>3</sup> (Figuras 15 y 16).

**Descripción medio de prueba:** Imagen aérea del año 2005, en donde se aprecia en color burdeo los sectores con bosque nativo de preservación, en forma previa a su intervención por la explotación del sector Lumbrera Sur y la habilitación de caminos, no autorizados por la RCA N°242/2008.

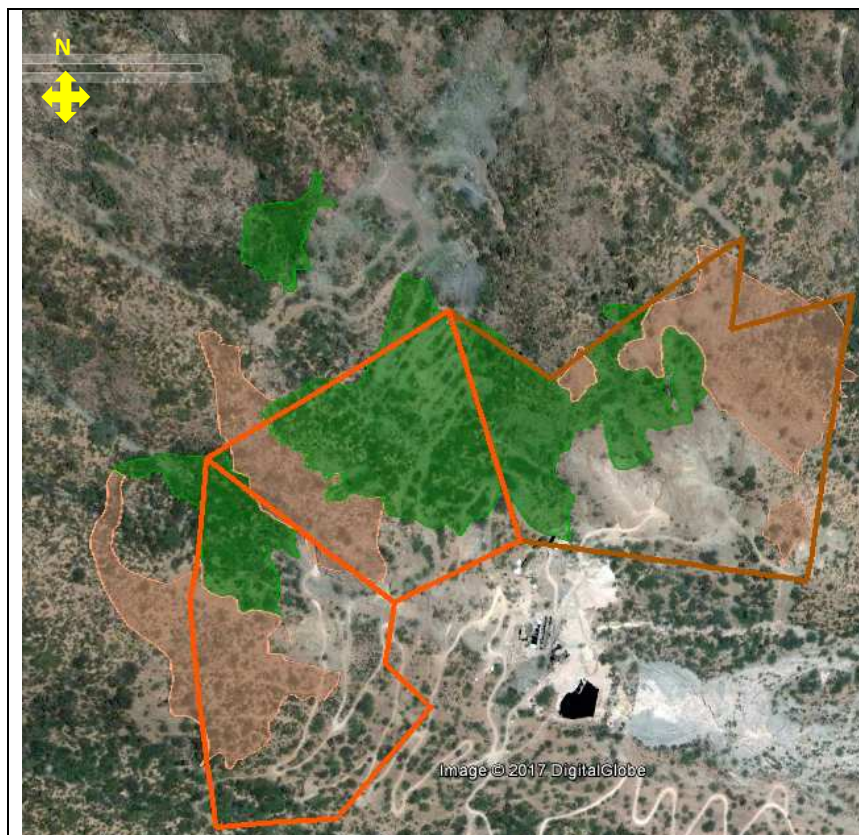
**Figura 17.**

Imagen aérea del año 2005, en donde se aprecia en colores verde y damasco los sectores con bosque nativo de conservación y protección, y formaciones xerofíticas, respectivamente, en forma previa a su intervención por la explotación de los sectores Lumbrera Norte, Lumbrera Sur y Cardenilla, así como por la habilitación de caminos, no autorizados por la RCA N°242/2008.

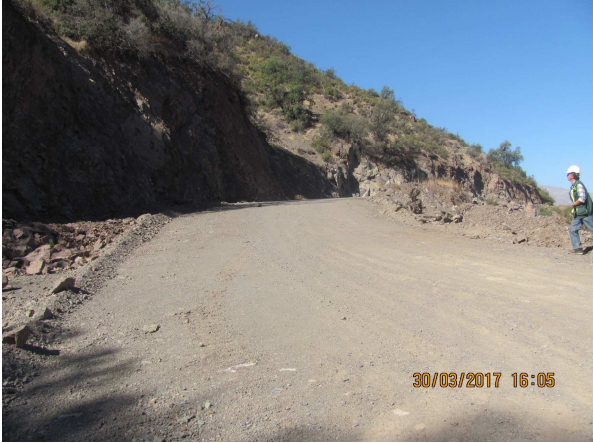
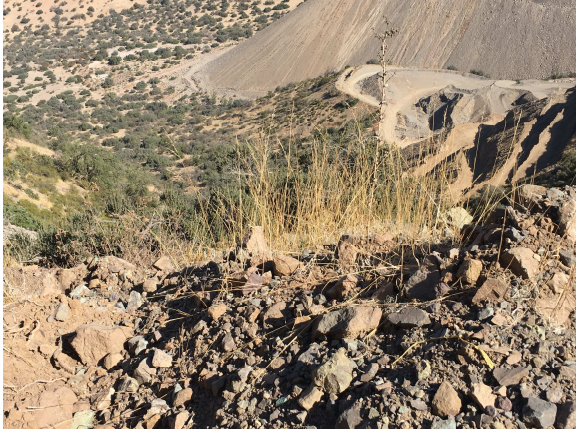
<b>Fotografía 25.</b>		<b>Fecha:</b> 30 de marzo de 2017.	
<b>Coordenadas WGS84, Huso 19</b>		<b>Norte:</b> 6.382.754 m.	<b>Este:</b> 314.927 m.
<b>Descripción medio de prueba:</b> Evidencia del ancho del camino no autorizado por la RCA N°242/2008 en el sector en que se captó la fotografía en terreno. Según coordenadas tomadas en terreno y Google Earth, se determinó que en dicho sector el camino posee un ancho de 8 metros.		<b>Descripción medio de prueba:</b> Sector de la quebrada intervenido por el camino y que representaba hábitat de <i>Liolaemus monticola</i> (Lagartija de los montes) (ver Fotografías 27 y 28).

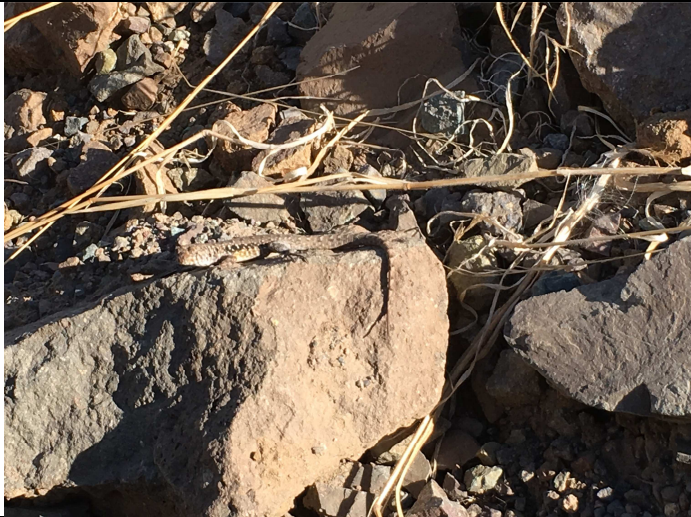
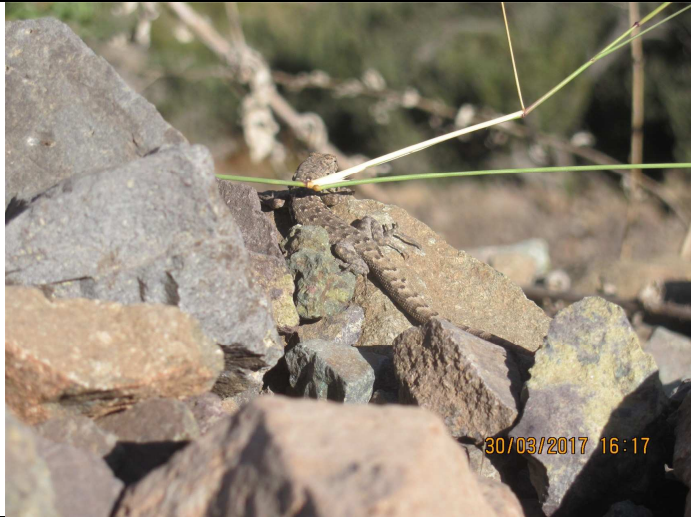
<b>Fotografía 27.</b>		<b>Fecha:</b> 30 de marzo de 2017.	
<b>Fotografía 28.</b>		<b>Fecha:</b> 30 de marzo de 2017.	
<b>Descripción medio de prueba:</b> Secuencia de dos imágenes en donde se aprecia un ejemplar de <i>Liolaemus monticola</i> (Lagartija de los montes) constatado durante la inspección y cuyo hábitat fue alterado por la habilitación no autorizada del camino en dirección a Mina Cuyanita.

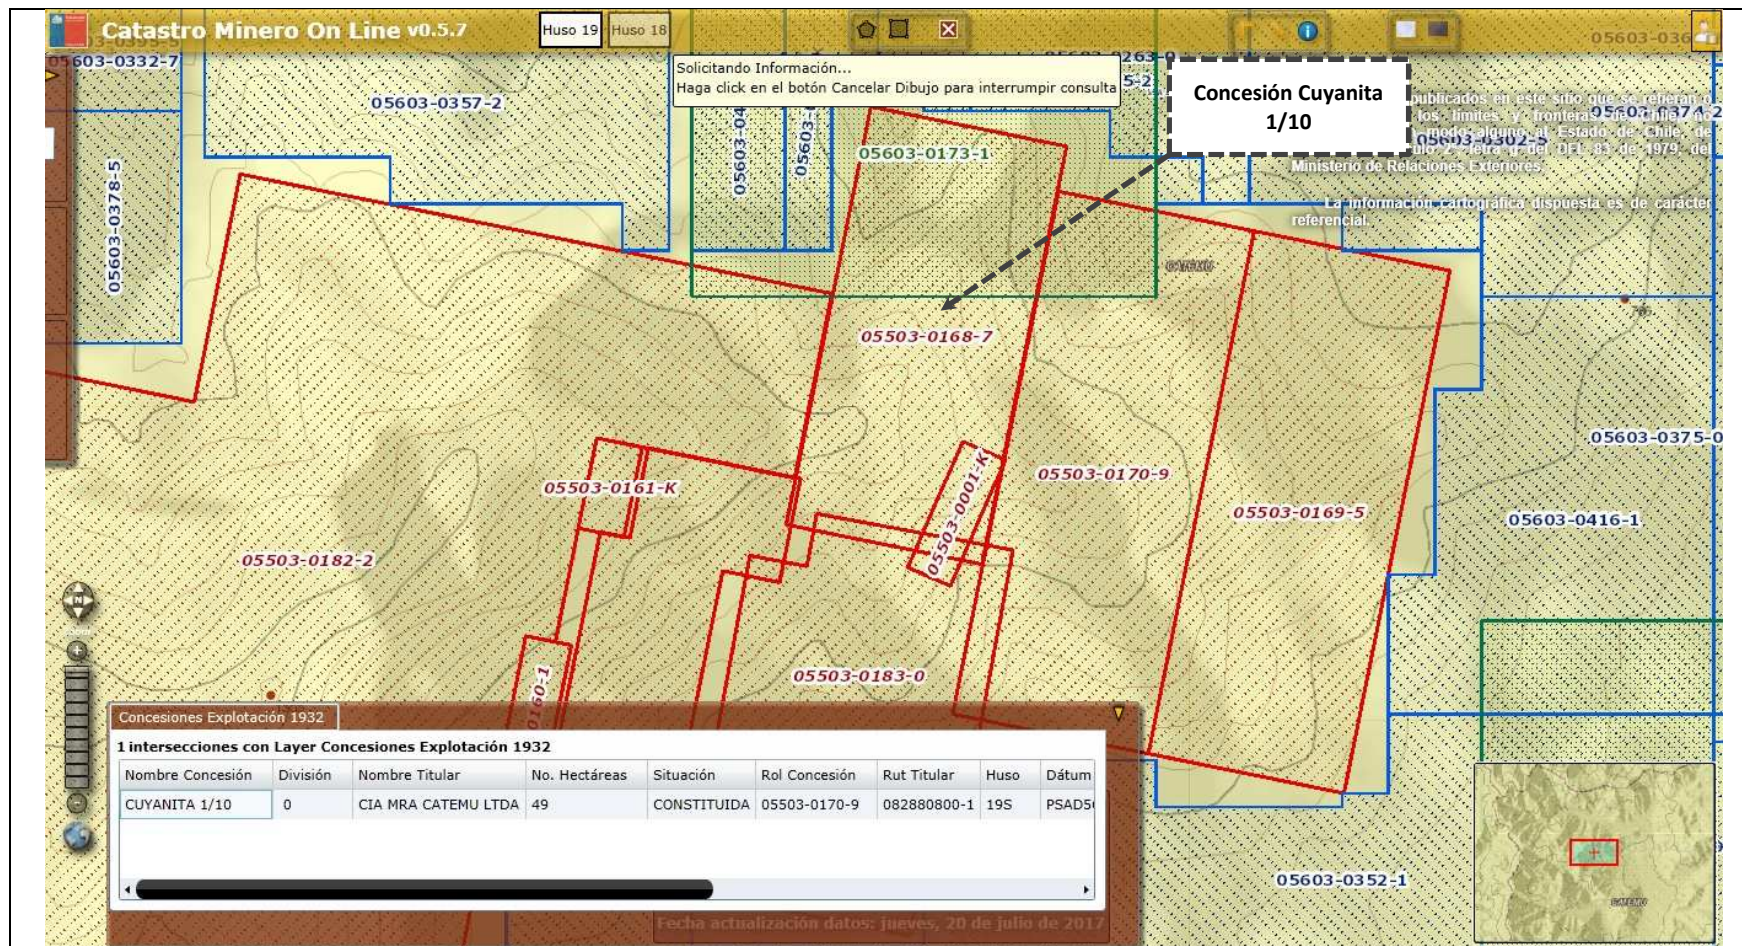
**Figura 19.**

i) Se constató intervención de laderas de cerro y sección media de una quebrada ubicada al nor oriente del rajo del sector Mina Cardenilla por habilitación de camino que va en dirección a Mina Cuyanita<sup>7</sup>, de propiedad de Compañía Minera Catemu Ltda., de acuerdo a la plataforma electrónica “Nuevo catastro minero on line” de SERNAGEOMIN (Figura 19). La habilitación del camino hacia Mina Cuyanita se realizó estando el proyecto Mina Cardenilla en operación, según se constata en imágenes aéreas de los años 2013 y 2015 (Figuras 20-23).

Registro de la plataforma electrónica “Nuevo catastro minero on line” de SERNAGEOMIN, en donde se aprecian los límites de la concesión “Cuyanita 1/10”, hacia cuya área fue habilitado el camino desde Mina Cardenilla. El Rol de dicha concesión es 05503-0170-9 y su propietaria es Compañía Minera Catemu Ltda.

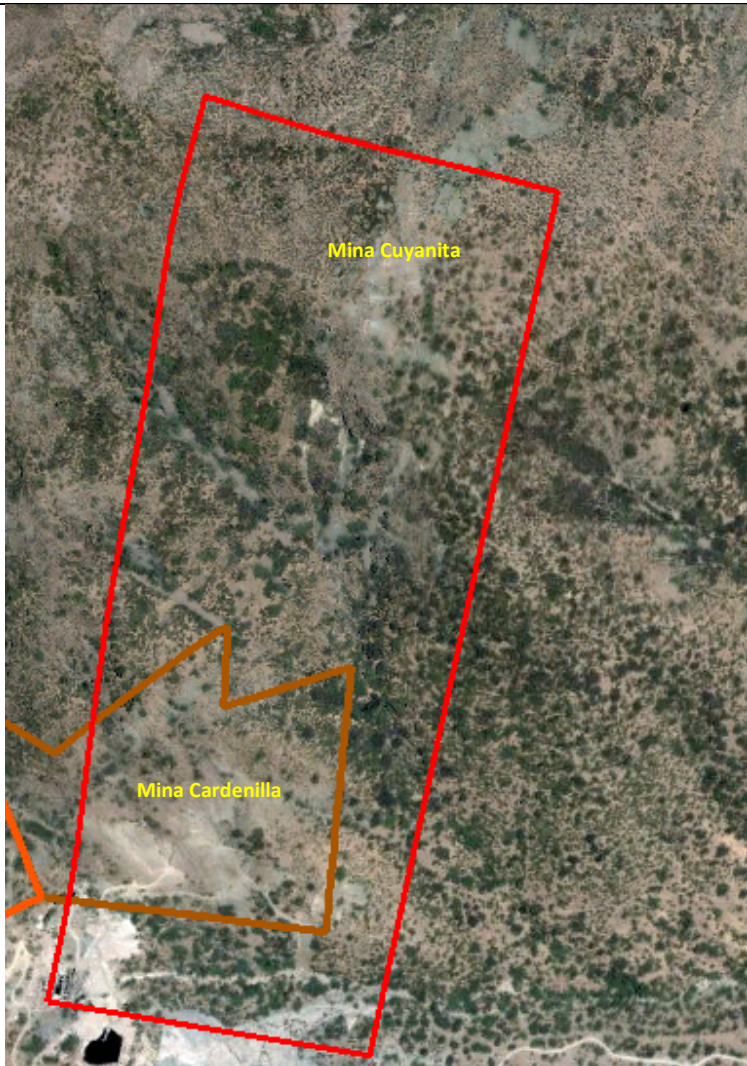
**Figura 20.**

Imagen aérea del año 2005, previa a la operación del proyecto Mina Cardenilla en donde se constata ausencia del camino hacia Mina Cuyanita.

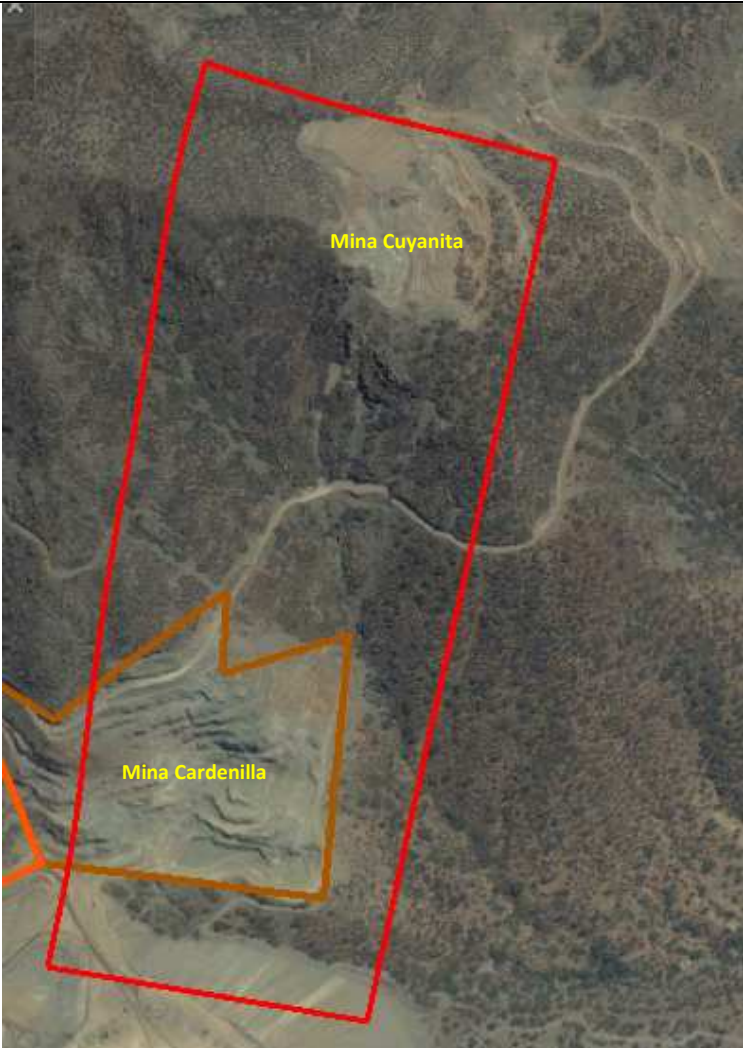
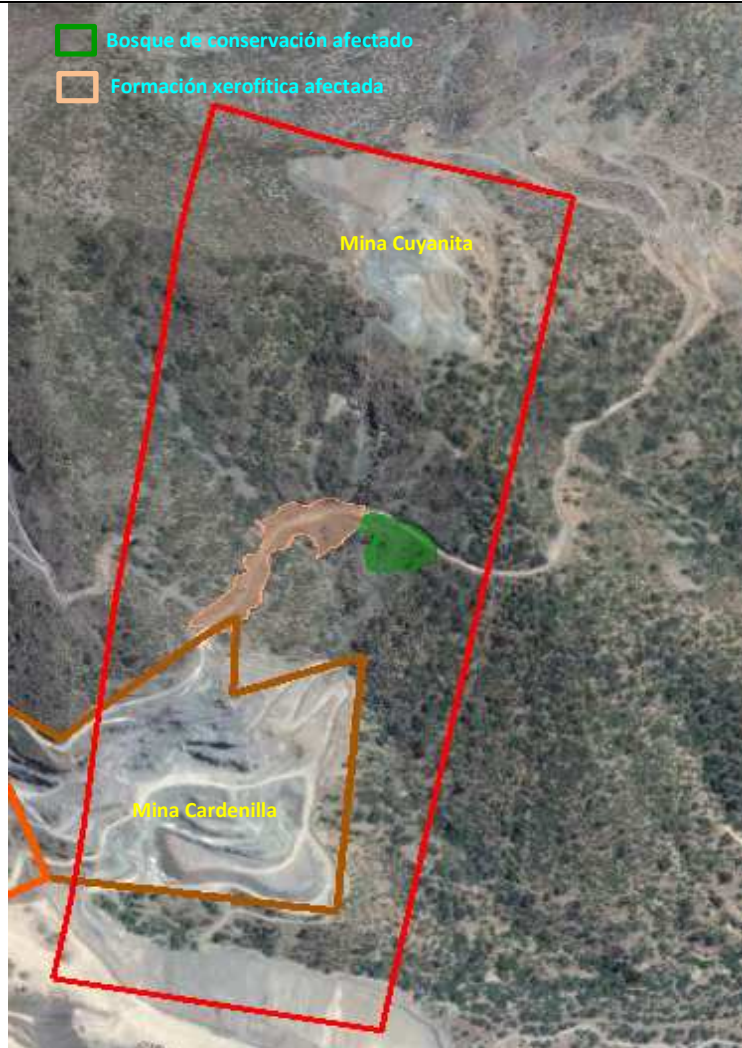
<p><b>Figura 22.</b>  <b>Descripción medio de prueba:</b> Imagen aérea del año 2015, en donde se aprecia el camino ya habilitado entre Mina Cardenilla y Mina Cuyanita.  <b>Fuente:</b> Imagen Google Earth de fecha 13 de febrero de 2015.</p>	<p><b>Figura 23.</b>  <b>Descripción medio de prueba:</b> Imagen aérea del año 2016, en donde se aprecia el camino ya habilitado entre Mina Cardenilla y Mina Cuyanita y las áreas que intervino, correspondientes a formación xerofítica y bosque de conservación y protección. El rectángulo color rojo corresponde a la concesión Cuyanita 1/10, de acuerdo a las coordenadas señaladas en el “Nuevo catastro minero on line” de SERNAGEOMIN.  <b>Fuente:</b> Imagen Google Earth de fecha 13 de diciembre de 2016.</p>

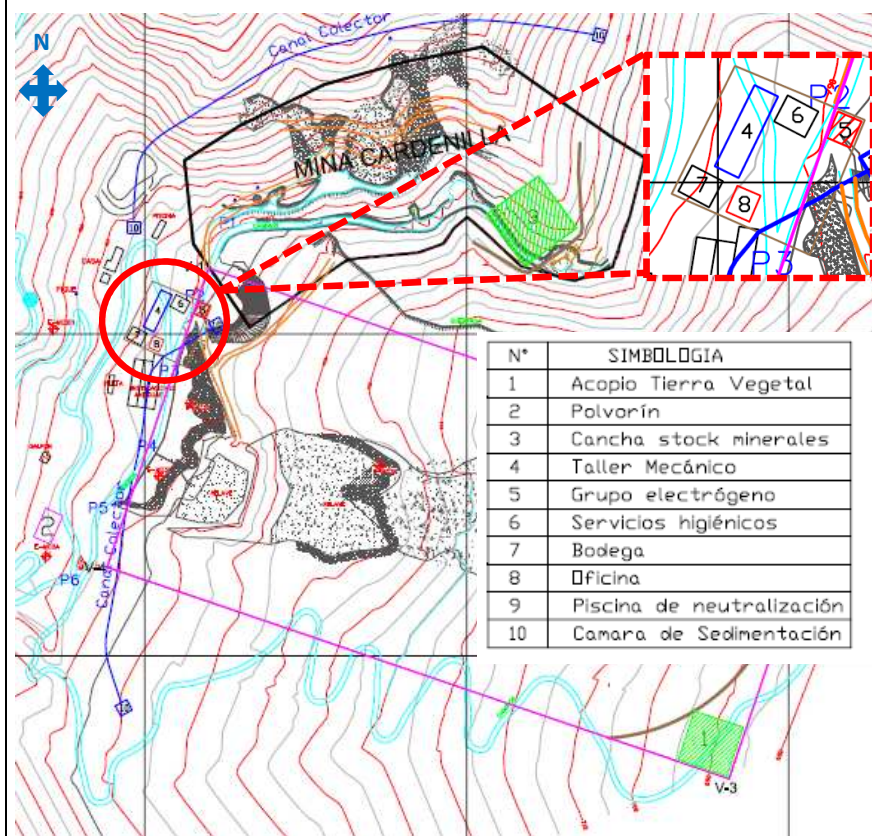
**Figura 27.**

Plano del emplazamiento del proyecto Mina Cardenilla, en donde se destaca en círculo color rojo el lugar contemplado y autorizado por la RCA N°242/2008 para el emplazamiento del campamento.
