Superintendencia del Medio Ambiente  
Gobierno de Chile

## INFORME DE FISCALIZACIÓN AMBIENTAL

#### MINA CARDENILLA

DFZ-2017-177-V-RCA-IA

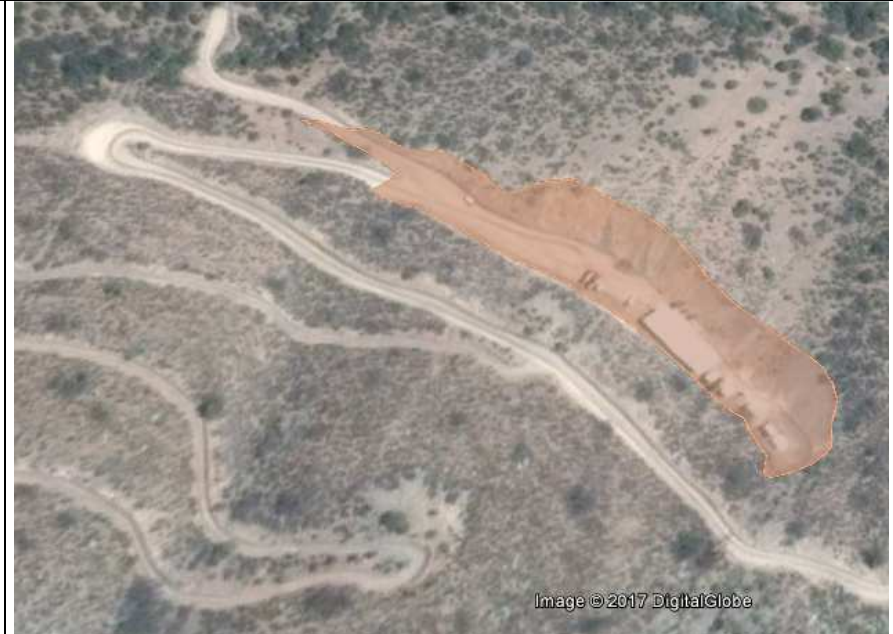
**Figura 29.**

En referencia al campamento constatado en terreno, CONAF señala en su reporte que la instalación de infraestructura en ladera de cerro se encuentra fuera de las áreas autorizadas en el Plan de Manejo Resolución N°1556/R/V de fecha 18 de julio de 2008 correspondiente al PAS 102 (Anexo 5) y ocasionó la intervención de 0,78 Ha. de formaciones xerofíticas (Fotografías 30-34 y Figura 29).

**Descripción medio de prueba:** En la imagen se aprecia las 0,78 Ha. de formaciones xerofíticas intervenidas por la implementación del campamento en lugar no autorizado por la RCA N°242/2008.

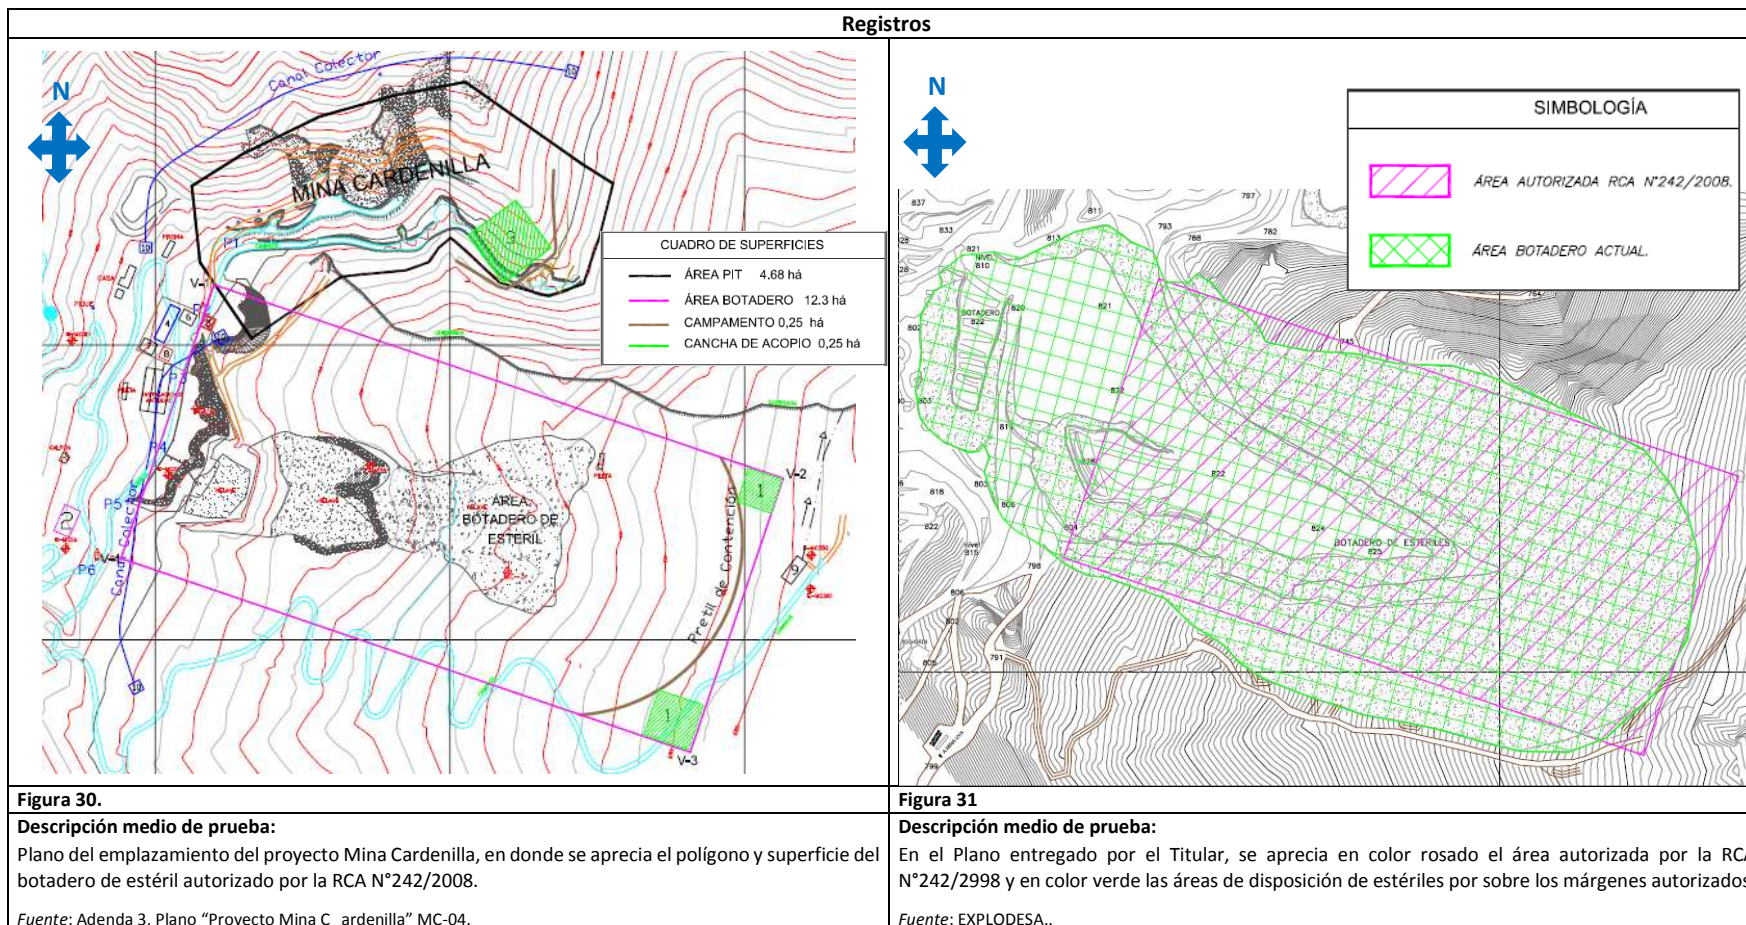
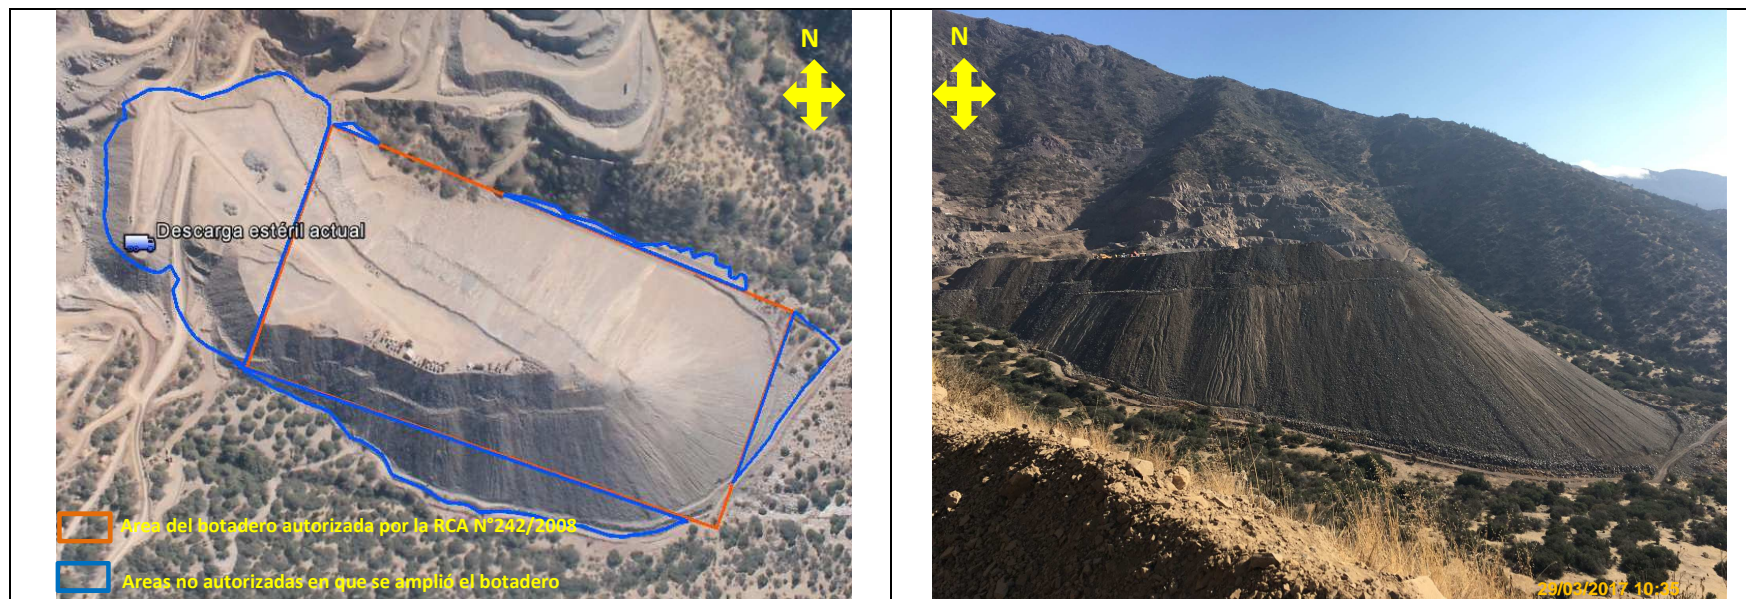
<b>Figura 32.</b>	Fecha imagen: 29 de abril de 2017.	<b>Fotografía 35.</b>	Fecha: 29 de marzo de 2017.	
		<b>Coordenadas WGS84, Huso 19</b>	Norte: 6.382.126 m.	Este: 314.757 m.
<b>Descripción medio de prueba:</b> En polígonos color azul se aprecia el conjunto de sectores en los que el titular amplió el botadero de estériles en un total de 6,2 ha. por sobre los márgenes autorizados en la RCA N°242/2008. Además, en la imagen se señala el punto actual de depósito de estériles constatado en terreno.		<b>Descripción medio de prueba:</b> Vista del botadero de estériles desde el campamento de la Mina Cardenilla.		
<i>Fuente:</i> Elaboración propia en base a imagen aérea y planimetría requerida a EXPLODESA.

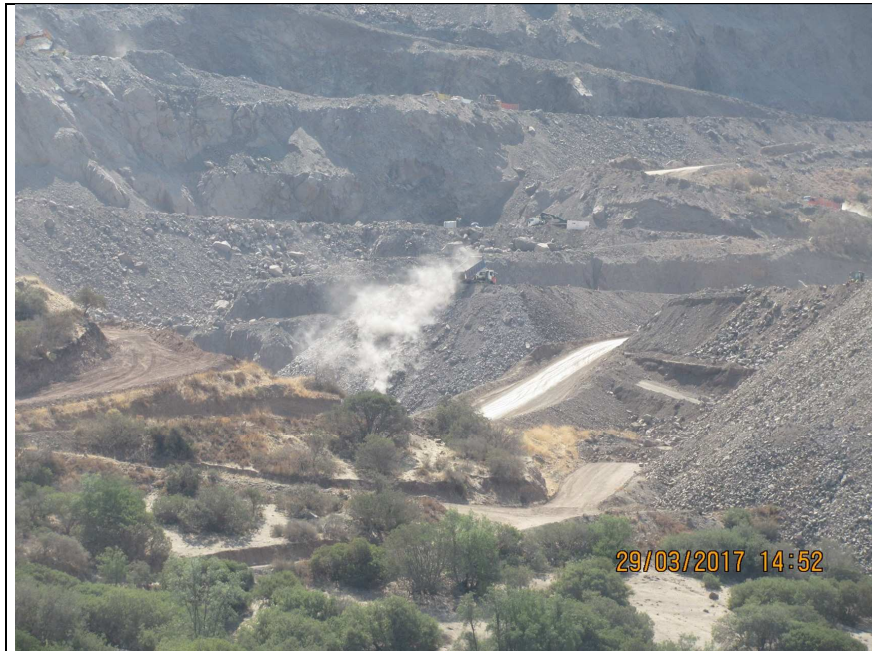
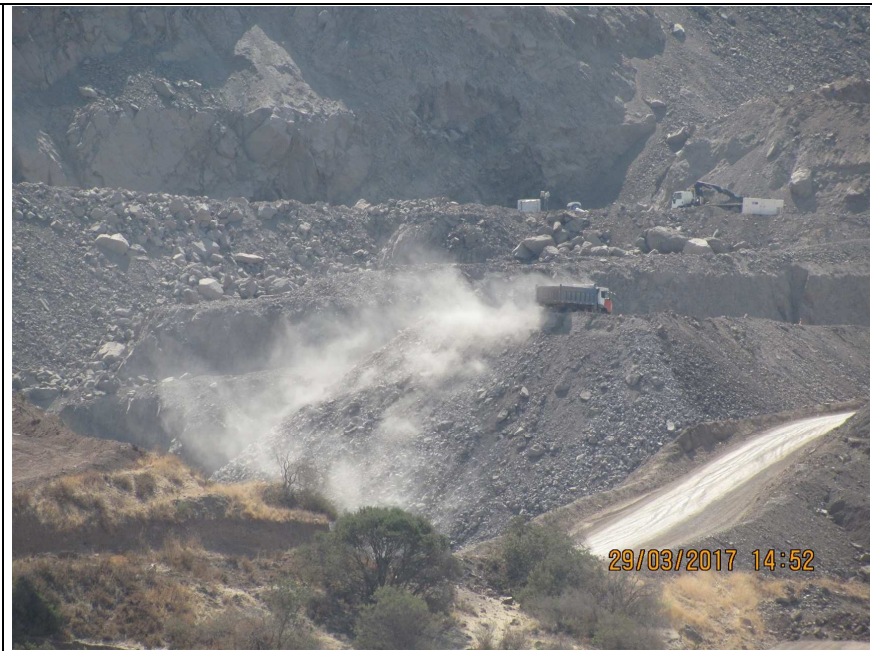
<b>Fotografía 36.</b>	<b>Fecha:</b> 29 de marzo de 2017.		<b>Fotografía 37.</b>	<b>Fecha:</b> 29 de marzo de 2017.	
<b>Coordenadas WGS84, Huso 19</b>	<b>Norte:</b> 6.382.195 m.	<b>Este:</b> 314.544 m.	<b>Coordenadas WGS84, Huso 19</b>	<b>Norte:</b> 6.382.195 m.	<b>Este:</b> 314.544 m.
<b>Descripción medio de prueba:</b> Evidencia de emisiones de material particulado en actual lugar de depositación de estériles de Mina Cardenilla, el cual no se encuentra autorizado por la RCA N°242/2008.

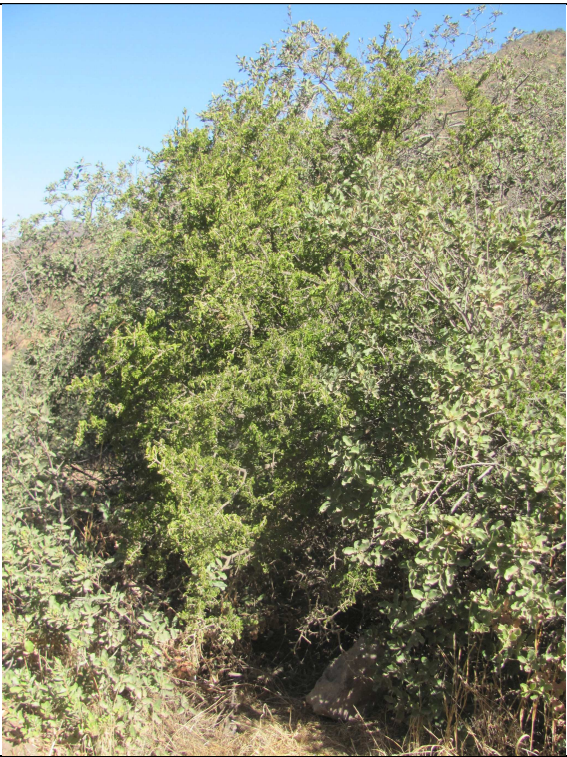
- i) En la quebrada aladaña y ubicada al sur del botadero de estériles se constató bosque nativo de preservación, identificándose en el sector inspeccionado la presencia de ejemplares arbóreos de *Lithrea caustica* (Litre) y de la especie “Vulnerable” *Porlieria chilensis* (Guayacán) (Fotografías 38 y 39), determinándose por CONAF que corresponde también a bosque nativo de preservación (Fotografía 40).

<b>Fotografía 38.</b>	<b>Fecha:</b> 30 de marzo de 2017.		<b>Fotografía 39.</b>	<b>Fecha:</b> 30 de marzo de 2017.	
<b>Coordenadas WGS84, Huso 19</b>	<b>Norte:</b> 6.382.000 m.	<b>Este:</b> 314.762 m.	<b>Coordenadas WGS84, Huso 19</b>	<b>Norte:</b> 6.381.994 m.	<b>Este:</b> 314.763 m.
<b>Descripción medio de prueba:</b> Evidencia de dos ejemplares de <i>Porlieria chilensis</i> en la quebrada aledaña situada al sur del botadero de estériles, en el bosque de preservación constatado durante la inspección del día 30 de marzo de 2017.

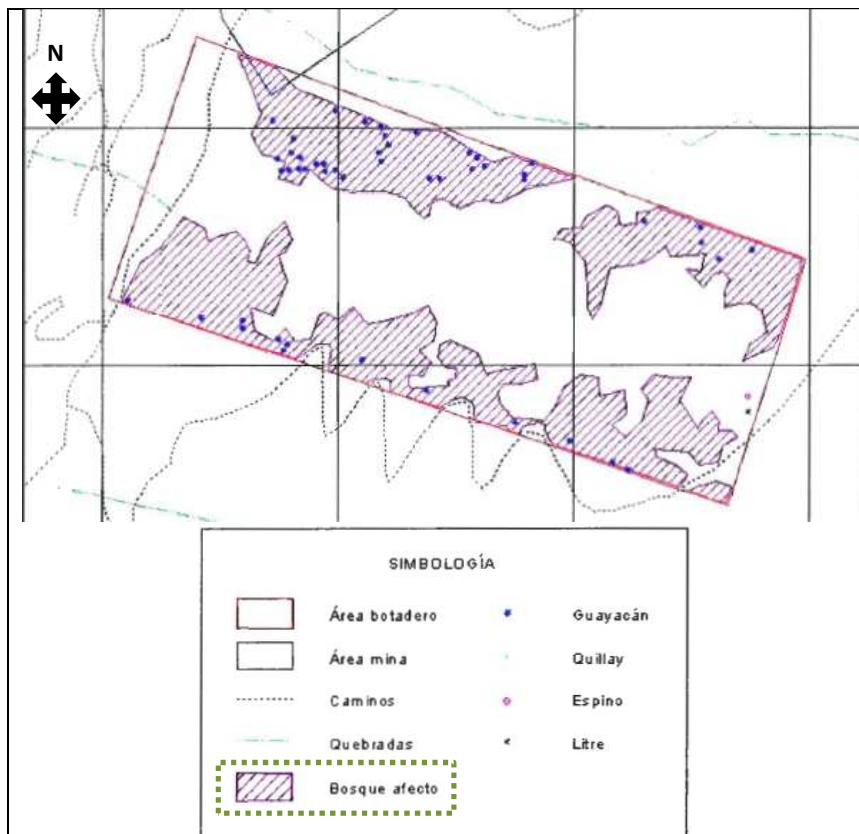
**Figura 33.**

Detalle del Plano de Corta del Plan de Manejo de Obras Civiles del Proyecto Mina Cardenilla, en donde se indica el bosque afecto en el área de emplazamiento del botadero de estériles.

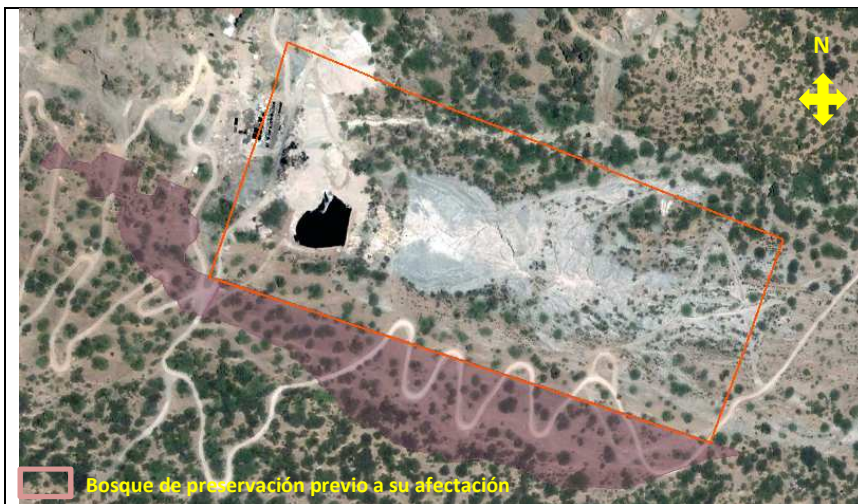
**Figura 35.**

Imagen aérea del año 2005, en donde se aprecia en color naranja el área autorizada por la RCA N°242/2008 para el botadero de estériles del proyecto Mina Cardenilla y en color burdeo se señalan los sectores con bosque nativo de preservación, en forma previa a su intervención por la ampliación no autorizada del botadero.

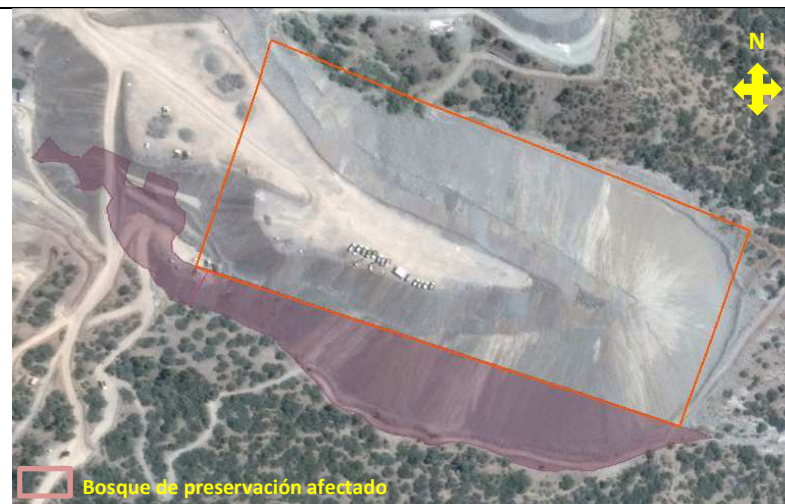
**Figura 36.**

Imagen aérea de diciembre de 2016, en donde se aprecia en color naranja el área autorizada por la RCA N°242/2008 para el botadero de estériles del proyecto Mina Cardenilla y en color burdeo los sectores en donde existía bosque nativo de preservación y que fueron afectados por la ampliación no autorizada del botadero.

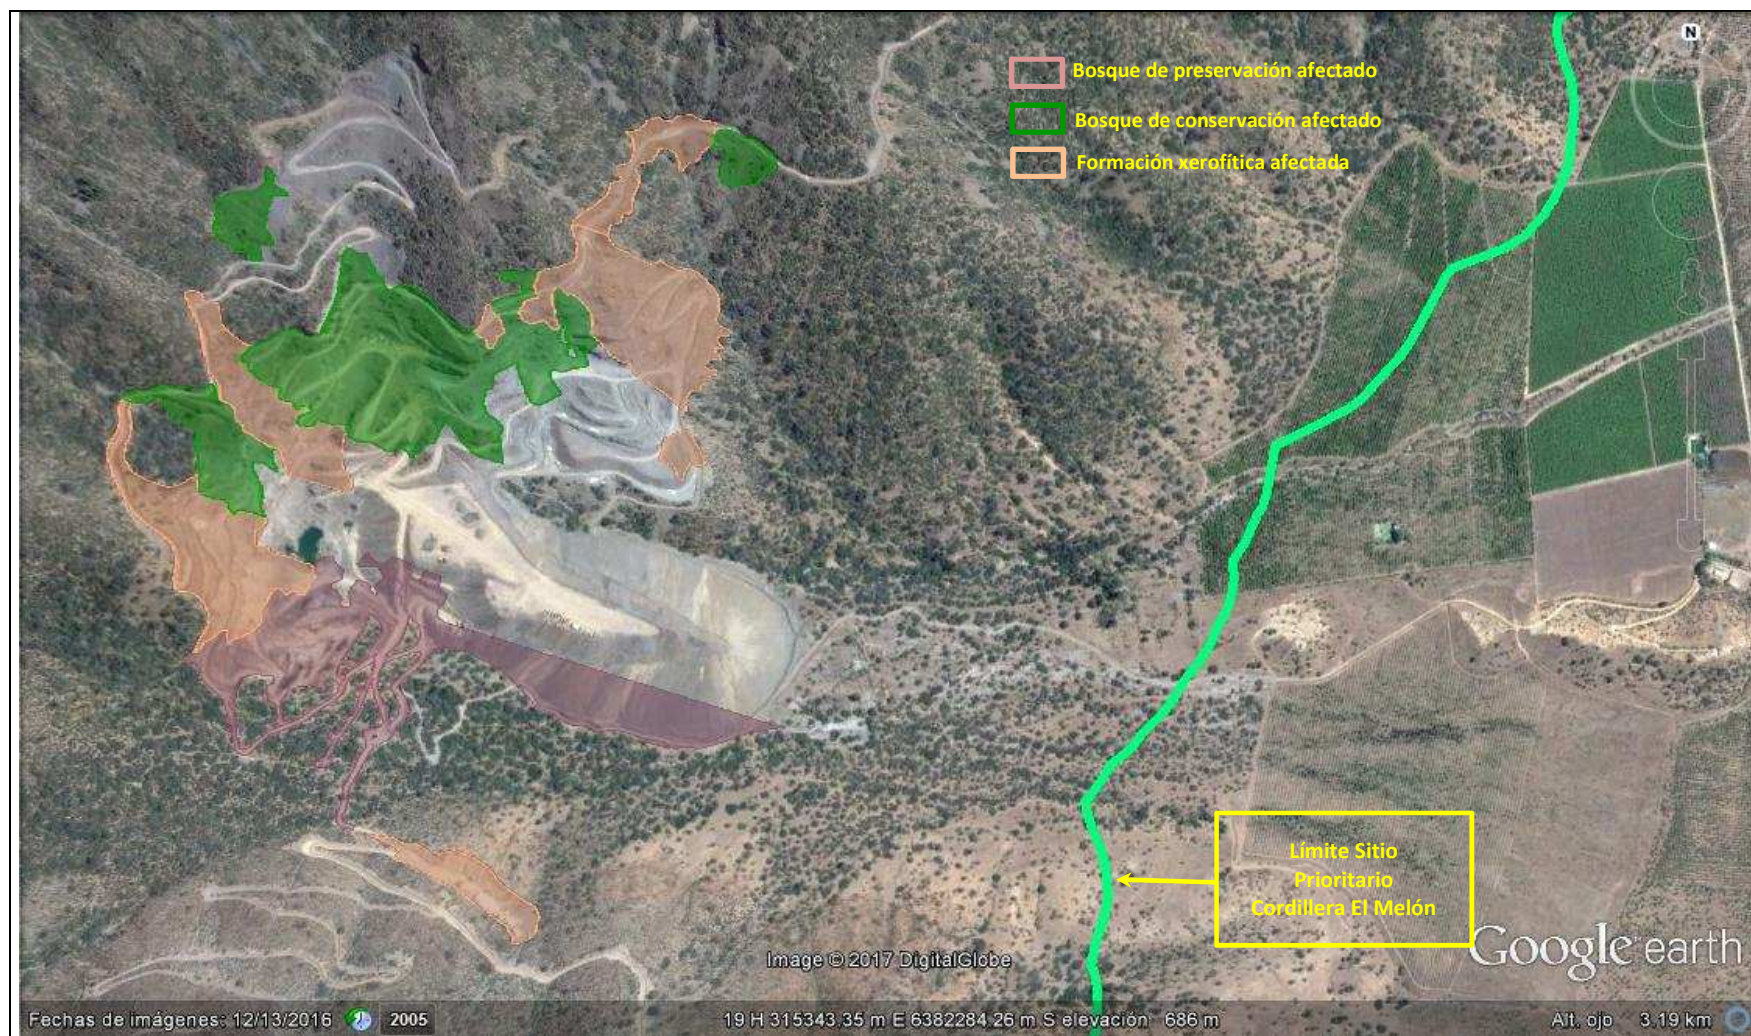
**Figura 37.**

- k) Se observa que el bosque de preservación afectado por la ampliación no autorizada del botadero de estériles de la Mina Cardenilla, se encuentra contenido dentro del Sitio prioritario de conservación de la biodiversidad Cordillera El Melón (Figura 37) establecido en la Resolución N°739 del 28 de marzo de 2007 de la Intendencia Regional (Anexo 10), en la Estrategia Nacional de Biodiversidad (2003) y en la Estrategia y Plan de Acción para la Conservación de la Diversidad

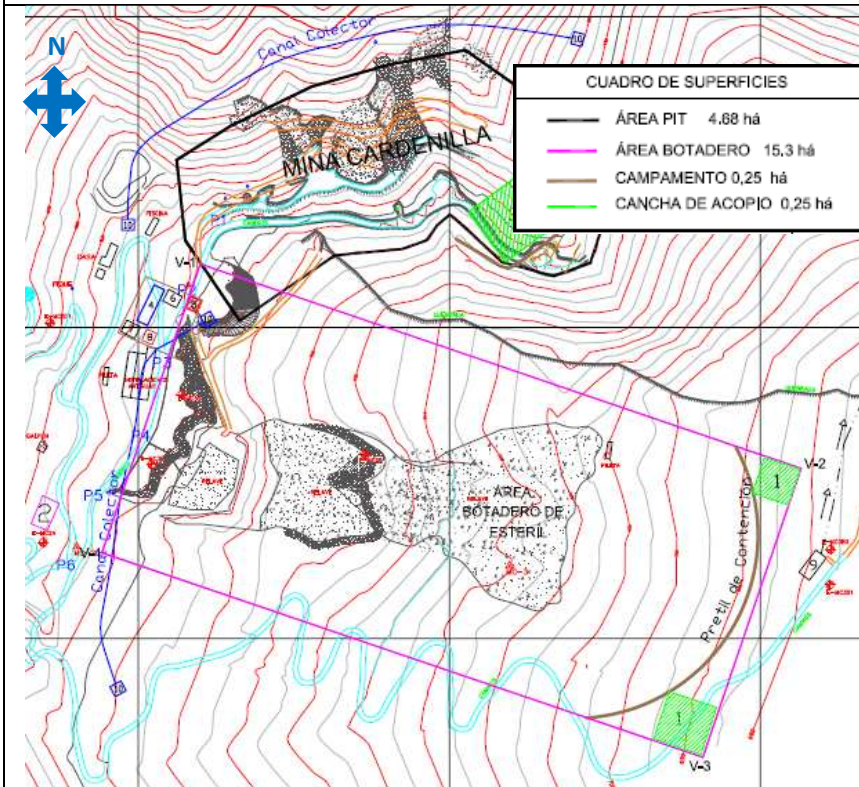
**Figura 38.**  
**Descripción medio de prueba:**  
 Plano del emplazamiento del proyecto Mina Cardenilla, en donde se aprecia el polígono y superficie del botadero de estéril autorizado por la RCA N°242/2008. Asimismo, al pie del botadero y dentro del área autorizada para el mismo, se aprecia la disposición del "pretil de contención" previsto.  
*Fuente:* Adenda 3, Plano "Proyecto Mina Cardenilla" MC-04.

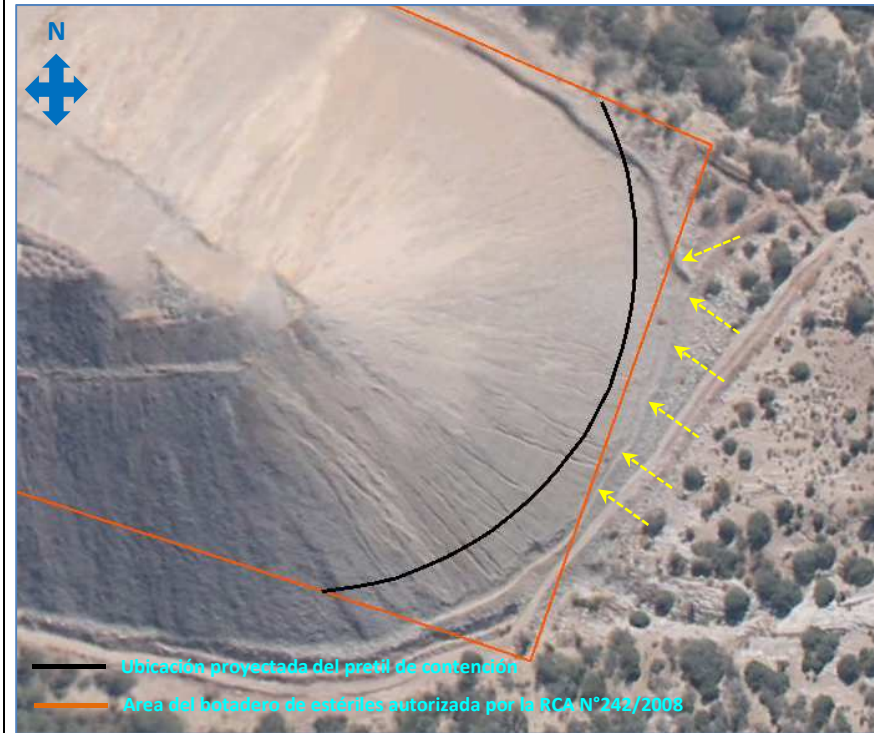
- a) Se realizó recorrido por el perímetro del botadero de estériles visualizándose un pretil de contención. Del análisis a imágenes satelitales, se pudo constatar que el pretil de contención observado al pie del botadero se encuentra ubicado fuera del área autorizada por la RCA N°242/2008, en circunstancias que por diseño del proyecto dicho pretil debía encontrarse al interior del área autorizada para el botadero (Figuras 38 y 39). El hecho que el pretil de contención se encuentre desplazado en su ubicación representa una evidencia más de la ampliación del botadero por sobre los márgenes autorizados en la RCA N°242/2008.

**Figura 39.** **Fecha imagen:** 29 de abril de 2017.  
**Descripción medio de prueba:**  
 En la imagen se aprecia el área autorizada para el botadero y al interior de ella la disposición proyectada del pretil de contención que no fue ejecutada acorde al plano MC-04 del Adenda 3. Además, en flechas color amarillo se indica el pretil de contención constatado en terreno fuera del área autorizada, al pie del botadero de estériles.  
*Fuente:* Elaboración propia en base a imagen aérea y planimetría requerida a EXPLODESA.

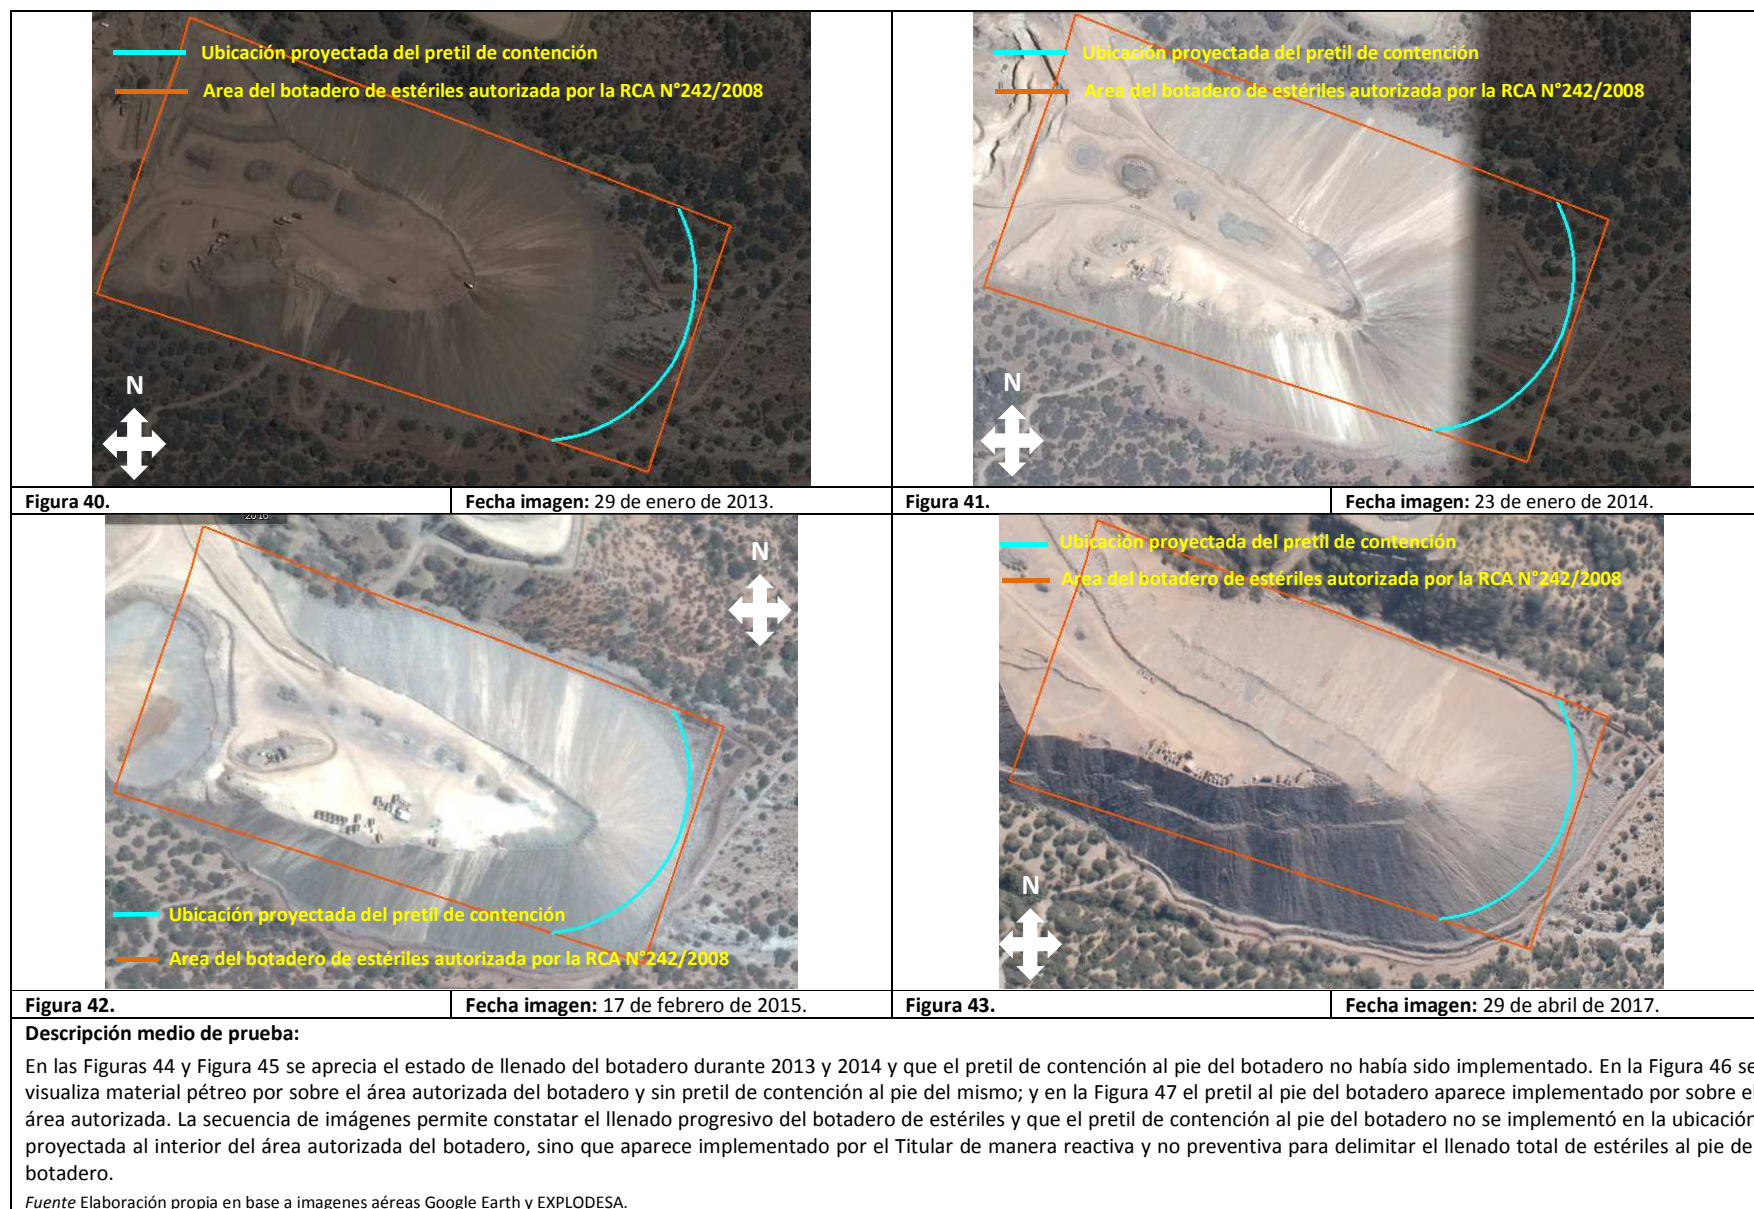
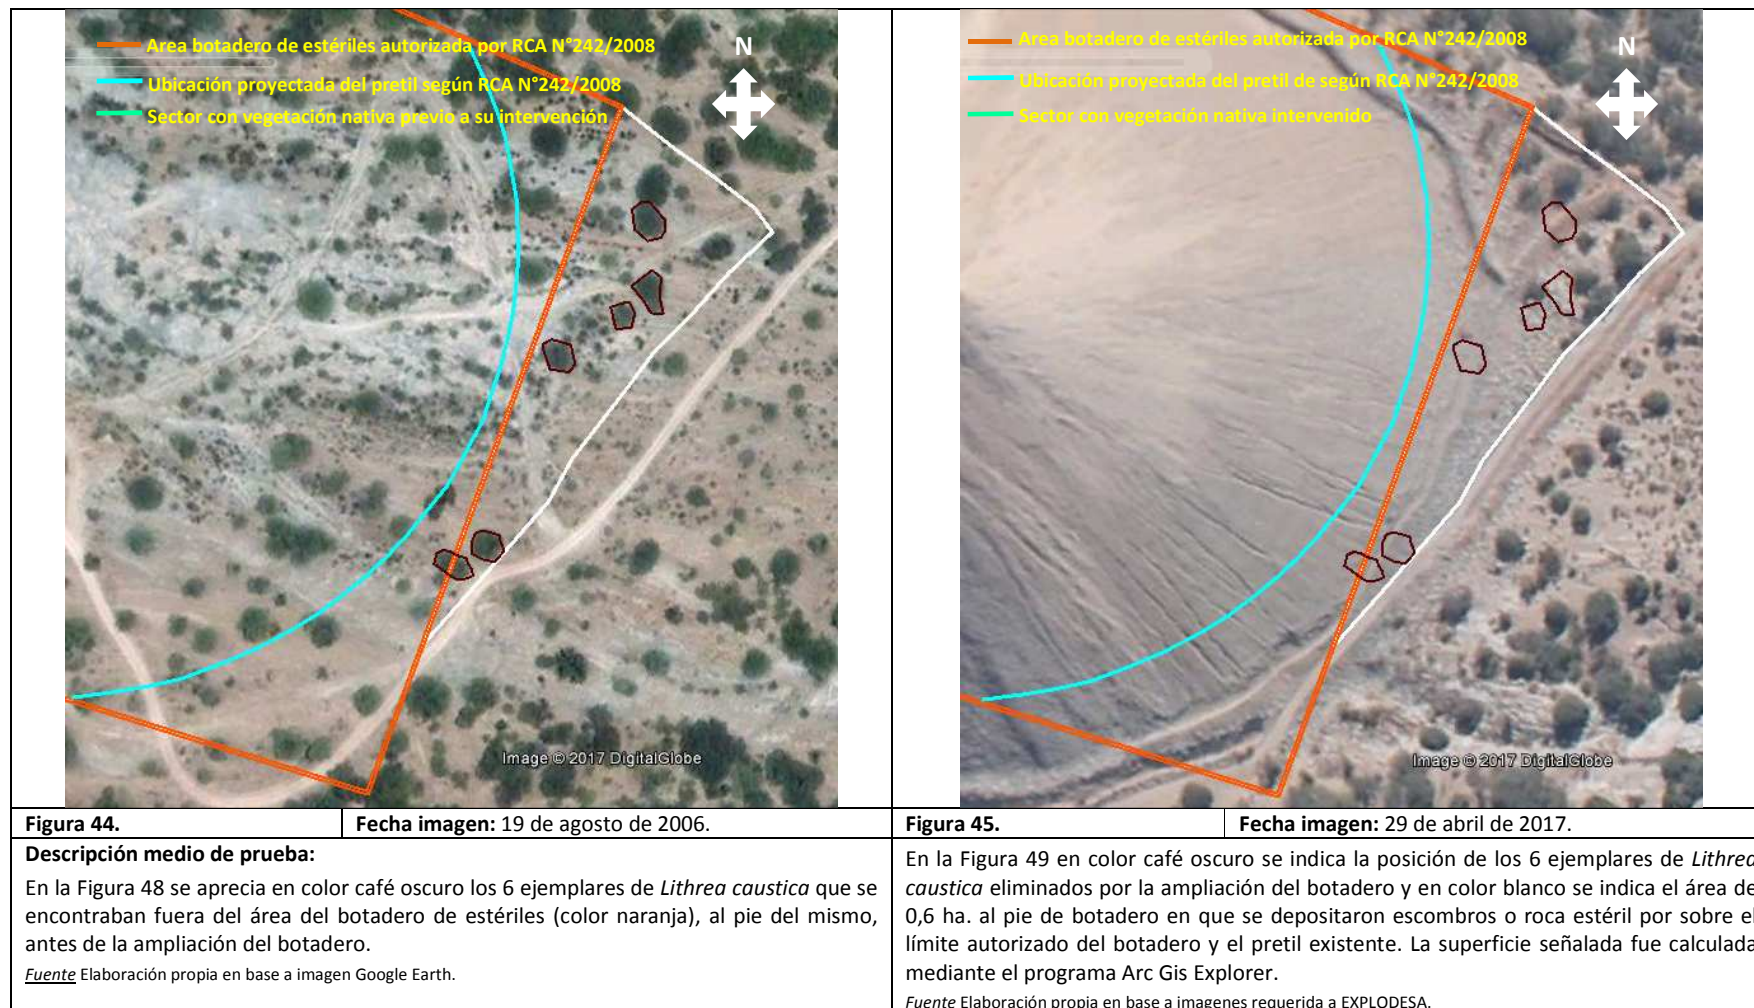
- c) De acuerdo al registro fotográfico de terreno, por sobre los límites autorizados del botadero y el pretil existente, se constató presencia de escombros o roca estéril del botadero en una superficie de 0,6 ha. no autorizadas para depositar estériles y que no fueron contenidas al no existir el pretil de contención en la posición de diseño al interior del área autorizada para el botadero (Figuras 44 y 45). En ese sentido, al momento de la inspección se constató remanentes de ejemplares renovales dominados por *Lithrea caustica* (Litre) y un ejemplar aislado de la especie nativa *Acacia caven* (Espino), acompañadas de especies herbáceas silvestres (Fotografías 41 y 42). Mediante análisis de imágenes satelitales, se determinó que los escombros o rocas estéril ocasionó la eliminación de 6 ejemplares arbórea de *Lithrea caustica* (Litre) que no constituían bosque.

<b>Fotografía 41.</b>	Fecha: 29 de marzo de 2017
<b>Coordenadas WGS84, Huso 19</b>	<b>Norte:</b> 6.382.080 m. <b>Este:</b> 315.203 m.
<b>Descripción medio de prueba:</b> Evidencia de presencia de rocas al pie del botadero de estériles, por sobre el área del mismo autorizada por la RCA N°242/2008, interviniendo sector con vegetación nativa que representa hábitat de las especies <i>Lithrea caustica</i> (Litre) y <i>Acacia caven</i> (Espino), así como de plantas herbáceas silvestres.

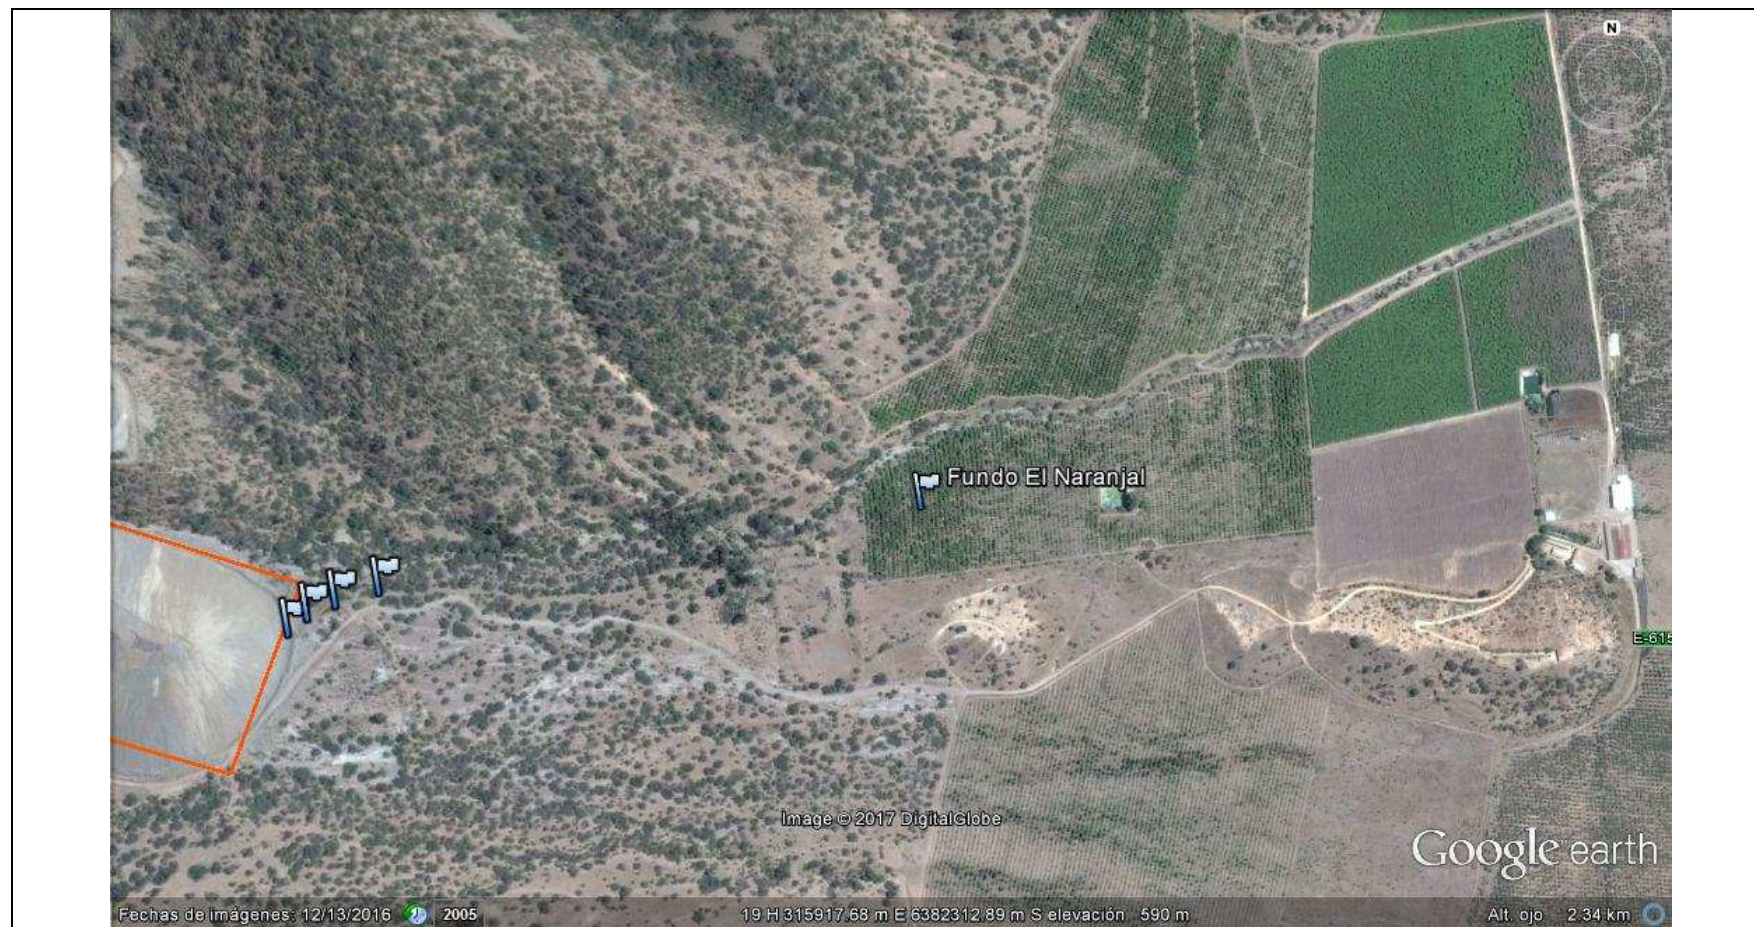
**Figura 48**

- e) Al pie del botadero de estériles se constataron dos cañerías en desuso, una cañería de plástico color negro en dirección hacia predio agrícola ubicado en la parte baja de la cuenca y otro ducto plástico color blanquecino roto en distintas secciones (Figura 48 y Fotografías 44-46). Se consultó por la cañería color negro, a lo cual el Sr. Lery señaló que se utilizaba para el transporte de agua desde las vertientes hacia predio agrícola ubicado hacia el oriente, en la parte baja del valle.

En símbolo de banderas se indica la ubicación de las cañerías en desuso constatadas al pie del botadero, en dirección hacia el Fundo El Naranja.

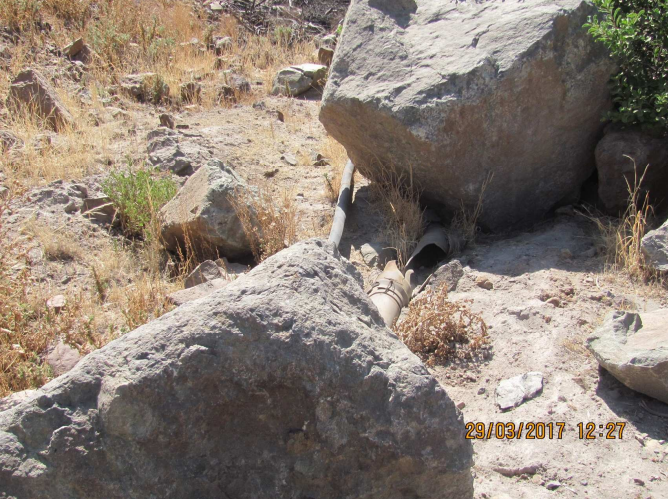
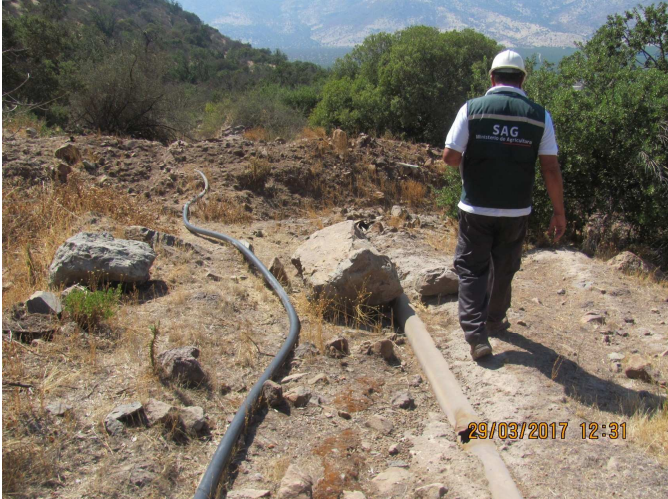
<b>Fotografía 44</b>	<b>Fecha:</b> 29 de marzo de 2017.	<b>Fotografía 45.</b>	<b>Fecha:</b> 29 de marzo de 2017.		
<b>Coordenadas WGS84, Huso 19</b>	<b>Norte:</b> 6.382.096 m.	<b>Este:</b> 315.199 m.	<b>Coordenadas WGS84, Huso 19</b>	<b>Norte:</b> 6.382.131 m.	<b>Este:</b> 315.255 m.
<b>Descripción medio de prueba:</b> Cañerías transportadoras de aguas de vertiente constatadas al pie del botadero de estériles.			<b>Descripción medio de prueba:</b> Vista extendida Cañerías transportadoras de aguas de vertiente constatadas al pie del botadero de estériles.

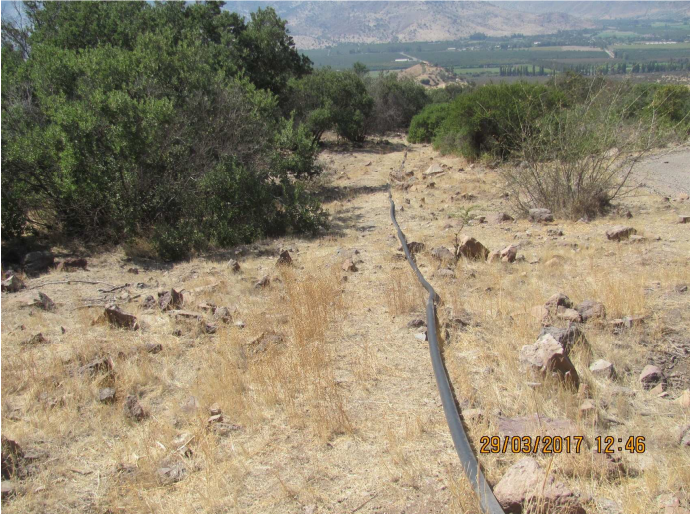
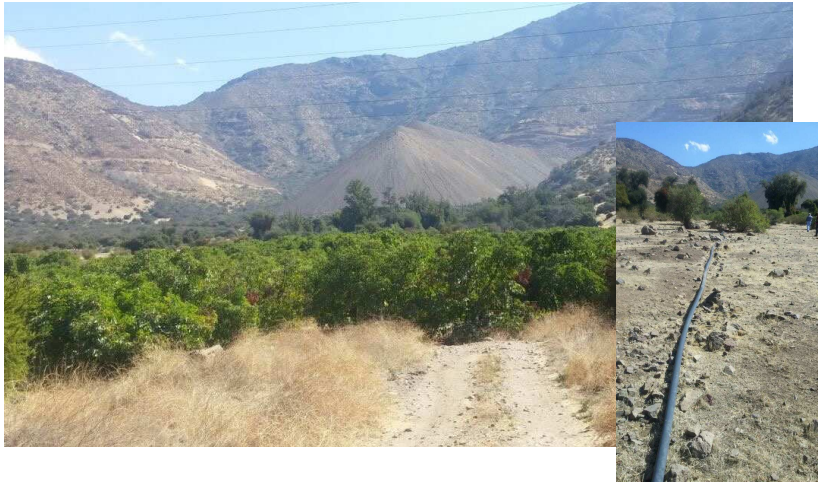
- Se constató que las cañerías visualizadas en la inspección del 29 de marzo de 2017 circulan a través de la propiedad Fundo El Naranjal (Fotografía 47).

<b>Fotografía 46.</b>	<b>Fecha:</b> 29 de marzo de 2017		<b>Fotografía 47.</b>	<b>Fecha:</b> 30 de marzo de 2017	
<b>Coordenadas WGS84, Huso 19</b>	<b>Norte:</b> 6.382.147 m.	<b>Este:</b> 315.303 m.	<b>Coordenadas WGS84, Huso 19</b>	<b>Norte:</b> 6.382.345 m.	<b>Este:</b> 316.478 m.
<b>Descripción medio de prueba:</b> Cañería en desuso en dirección al Fundo El Naranjal.			<b>Descripción medio de prueba:</b> Vista del botadero desde el Fundo El Naranjal y de cañería que atraviesa su predio

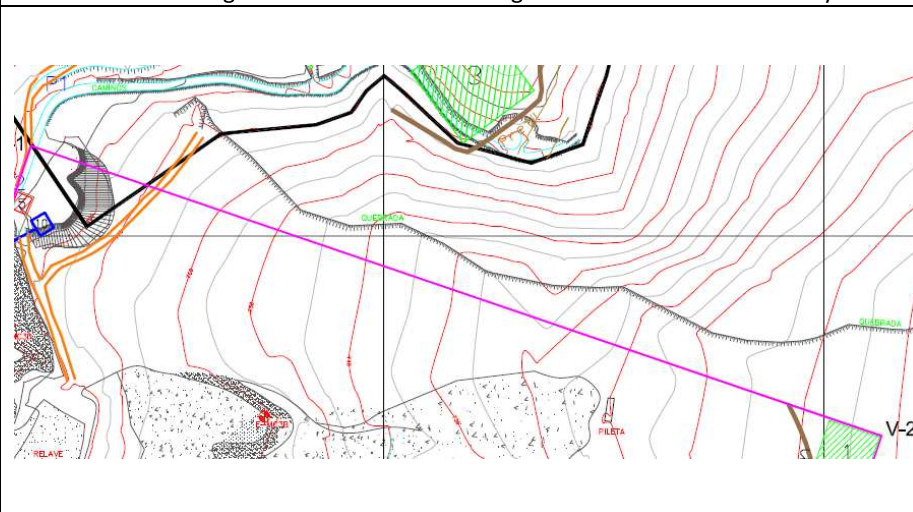
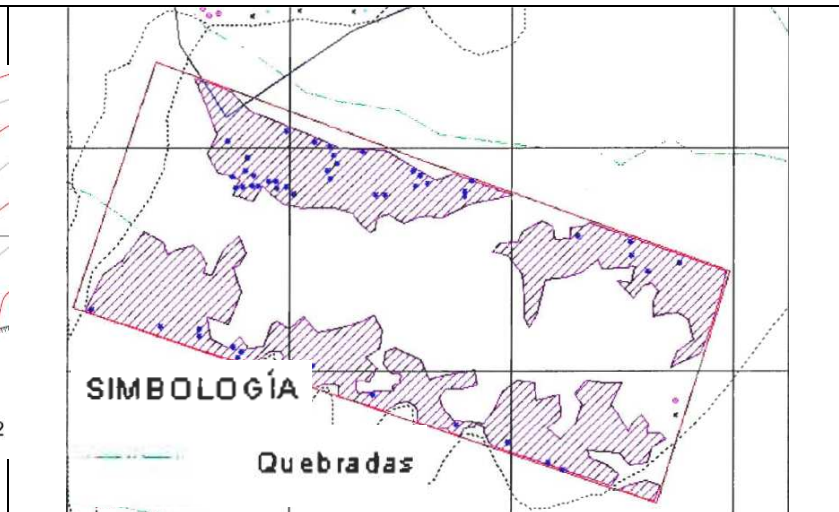
quebrada es de 1 ha (Figuras 51-52 y Fotografía 44). En las Figuras 49-50 se aprecia la planimetría en la que el Titular comprometió que la no alteración de la quebradas en una franja de (15 m) medidos a cada lado del eje de las mismas.

**Figura 49.**  
**Descripción medio de prueba:**  
 Plano del emplazamiento del proyecto Mina Cardenilla, en donde se aprecia en línea color gris la quebrada que corre paralela por fuera del límite norte del botadero de estériles y cuya protección en una franja de 15 m. a cada lado de su eje quedó establecida en la RCA N°242/2008.  
*Fuente:* Adenda 3, Plano “Proyecto Mina Cardenilla” MC-04.

**Figura 50.**  
**Descripción medio de prueba:**  
 Detalle del Plano de Corta del Plan de Manejo de Obras Civiles del Proyecto Mina Cardenilla, en donde se en aprecia línea color celeste la quebrada que corre paralela por fuera del límite norte del botadero de estériles y que el Titular comprometió su no alteración en una franja de 15 m. medidos a cada lado del eje de las mismas.  
*Fuente:* Adenda 3, Anexo 2, DIA Proyecto Mina Cardenilla.

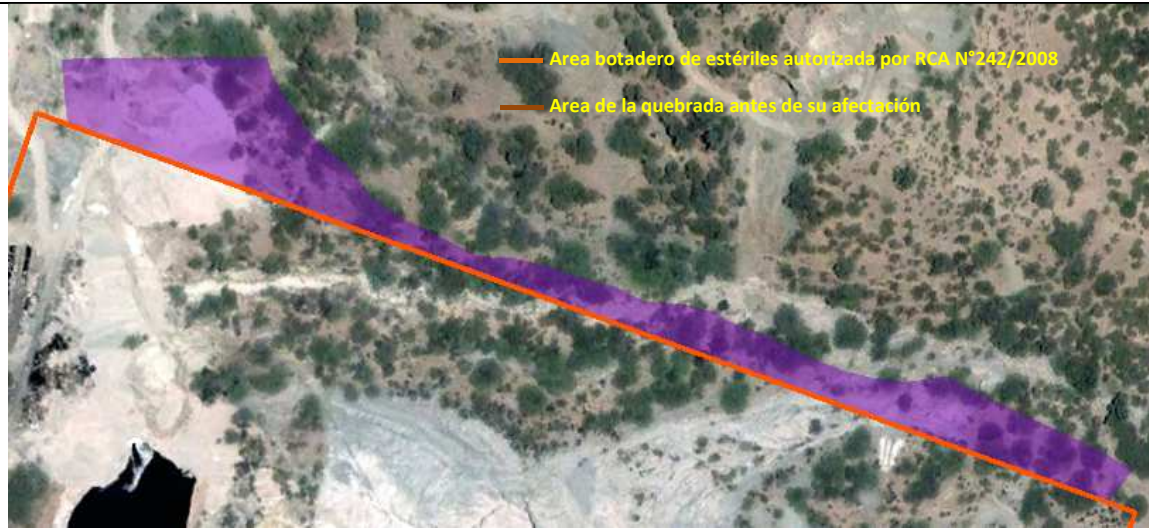
**Figura 51.**

**Descripción medio de prueba:** En color café se aprecia el área de la quebrada inspeccionada, antes de su afectación por rocas y material pétreo del botadero de estériles.

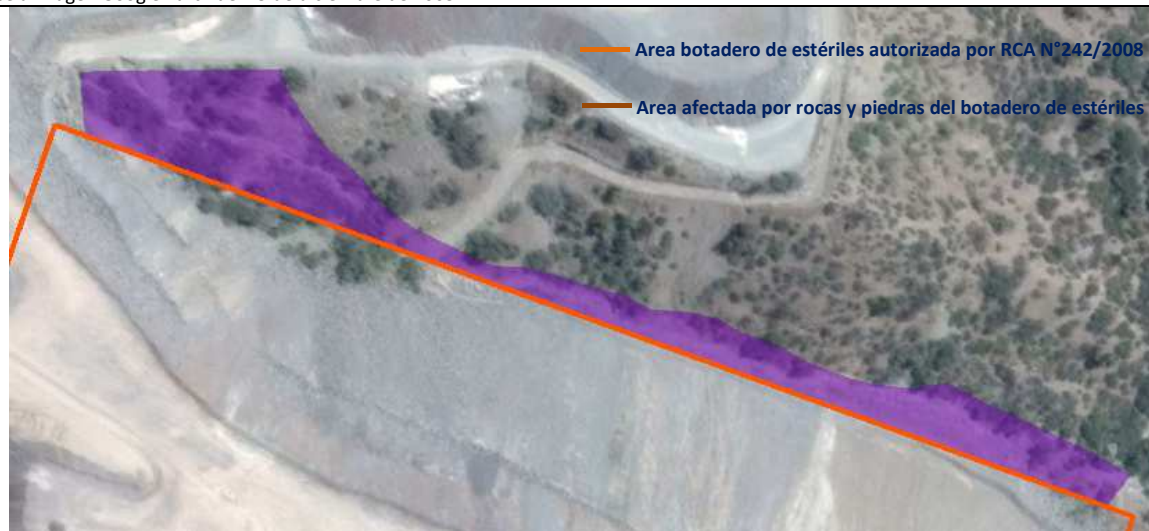
**Figura 52.**

**Descripción medio de prueba:** En color café se aprecia el área de la quebrada afectada por rocas y material pétreo del botadero de estériles.

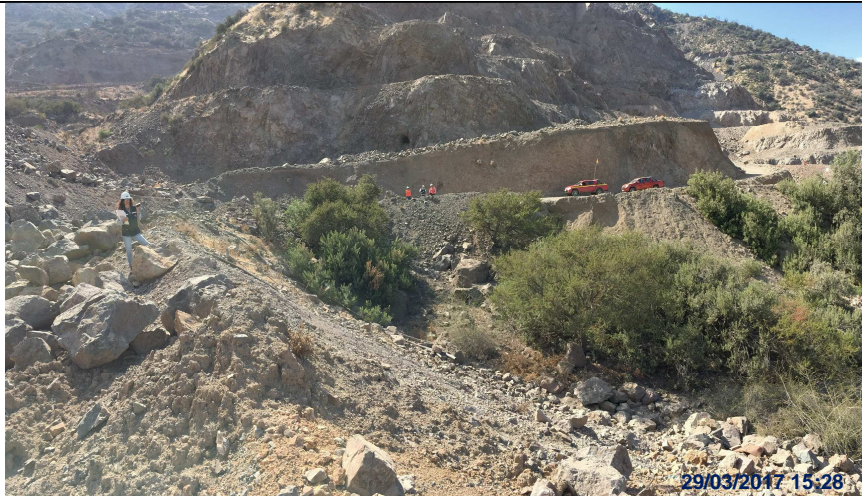
**Fotografía 49**

**Descripción medio de prueba:** Evidencia de afectación de la parte alta de la quebrada, por rocas y material pétreo del botadero de estériles.

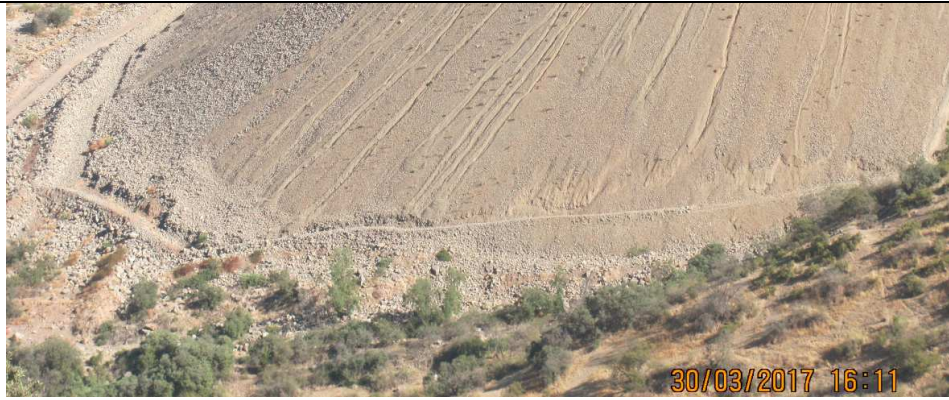
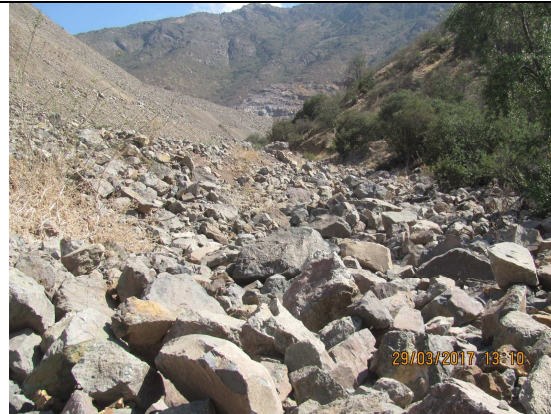
<b>Fotografía 51</b>	Fecha: 30 de marzo de 2017
----------------------	----------------------------

- b. En la parte baja de la quebrada natural (Fotografía 51), la depositación de rocas afectó a tres ejemplares adultos de la especie “Vulnerable” *Porlieria chilensis* (Fotografía 52), dos individuos adultos de *Lithrea caustica* (Fotografías 53-54), un individuo adulto de *Acacia caven* (Fotografía 55) y un individuo adulto de *Quillaja saponaria* (Fotografía 56).

<b>Descripción medio de prueba:</b> Parte baja de la quebrada afectada por rocas y material pétreo del botadero de estériles.
---
