Superintendencia del Medio Ambiente  
Gobierno de Chile

## INFORME DE FISCALIZACIÓN AMBIENTAL

#### MINA CARDENILLA

DFZ-2017-177-V-RCA-IA

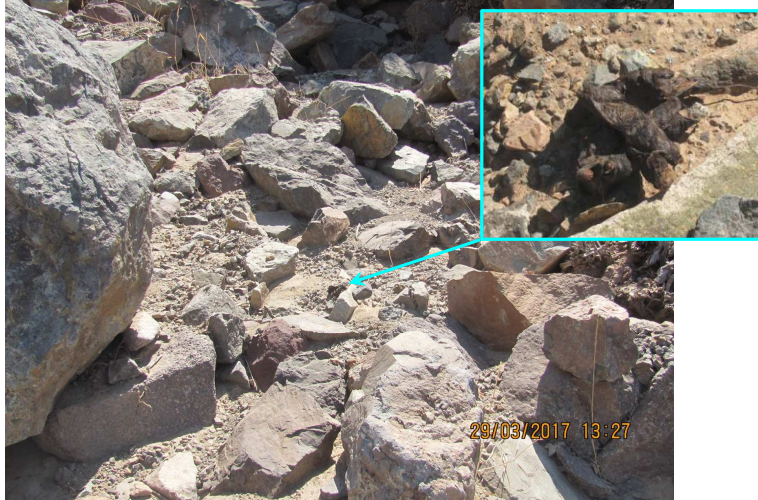
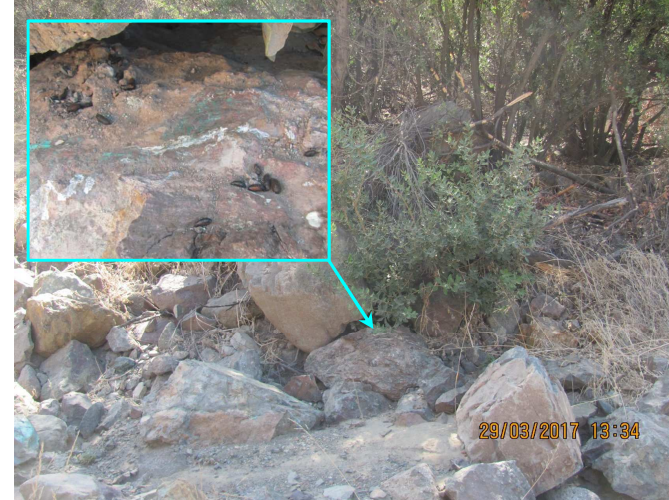
- a. Se visitó la parte baja de la quebrada natural que corre paralela al sector norte del botadero de estériles que fue afectada por rocas y material pétreo del botadero, constatándose en su cauce intervenido fecas de zorro chilla, fecas de roedores, fecas de lagomorfos (Fotografías 59-60).
- b. Además, al momento de la inspección se apreció lagartijas y un ejemplar de *Troglodytes aedon chilensis* (Chercán). Se observó que en el cauce de la quebrada la vegetación se presenta en forma más densa y, según lo señalado por el SAG, ello constituye hábitat de especies de fauna.

<b>Fotografía 59</b>	Fecha: 29 de marzo de 2017		<b>Fotografía 60</b>	Fecha: 29 de marzo de 2017	
<b>Coordenadas WGS84, Huso 19</b>	<b>Norte:</b> 6.382.209 m.	<b>Este:</b> 315.125 m.	<b>Coordenadas WGS84, Huso 19</b>	<b>Norte:</b> 6.382.224 m.	<b>Este:</b> 315.101 m.
<b>Descripción medio de prueba:</b> Evidencia de fecas de <i>Pseudalopex griseus</i> (Zorro chilla) en el cauce de la quebrada intervenido por rocas del botadero de estériles.			<b>Descripción medio de prueba:</b> Evidencia de fecas de roedores en el cauce de la quebrada intervenida por rocas del botadero de estériles.

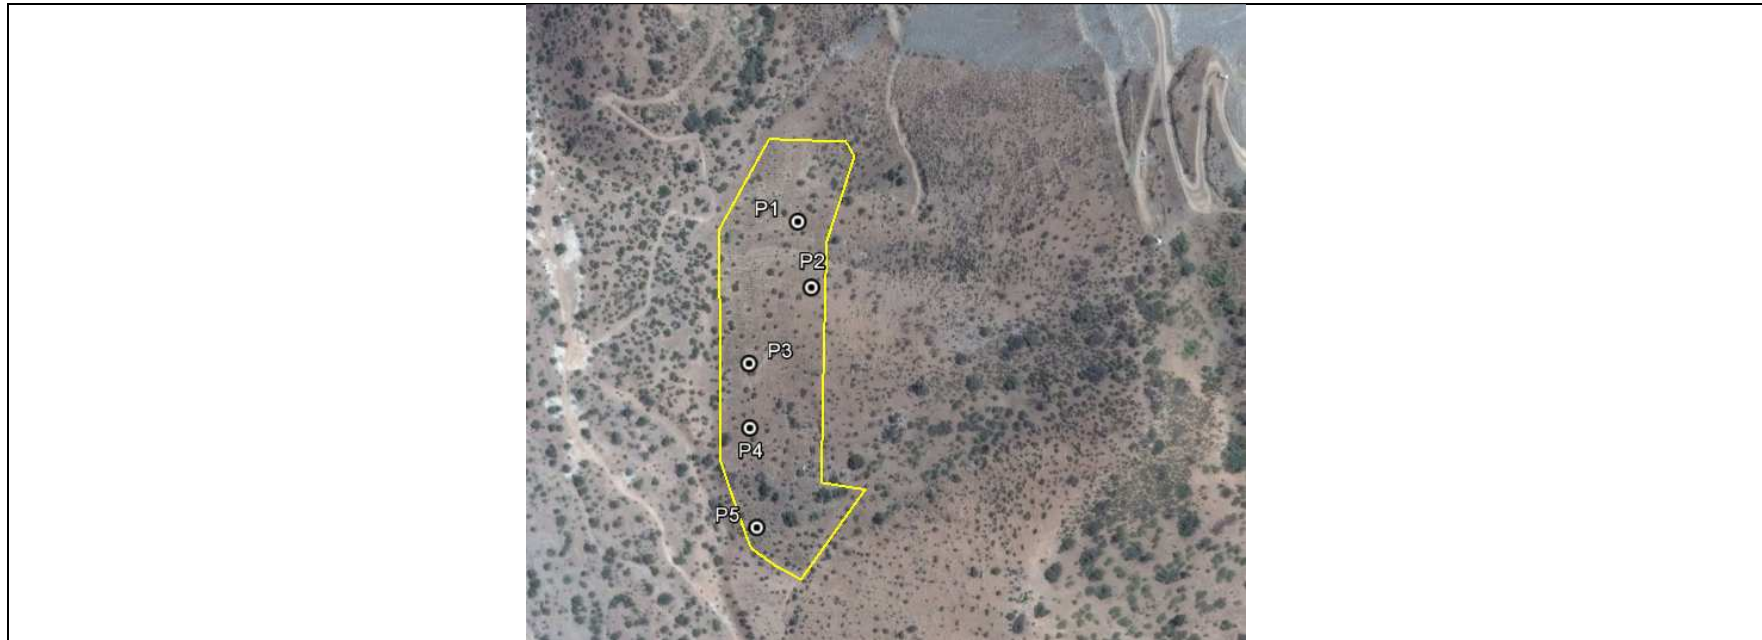
**Figura 53.**

<p><b>Hechos:</b></p> <p>a. El jornada de inspección del 30 de marzo 2017 en el sector de reforestación de la superficie afecta como bosque, se constató que no existe la plantación de los ejemplares de la especie <i>Porlieria chilensis</i> (Figura 53).</p> <p>b. Se observa que la plantación de guayacanes correspondía a una medida comprometida por el Titular, con la finalidad de no generar efectos adversos significativos sobre la cantidad y calidad de los recursos naturales renovables.</p>

En la imagen se aprecian los 5 puntos de muestreos de sobrevivencia realizados por CONAF en el área de reforestación del proyecto Mina Cardenilla, en inspección del 30 de marzo de 2017, en donde se determinó la inexistencia de la plantación de guayacán. Además, el día de la inspección se realizó un recorrido pedestre por todo el perímetro del área de reforestación fiscalizada constatándose la inexistencia de la plantación de guayacán comprometida en la RCA N°242/2008.

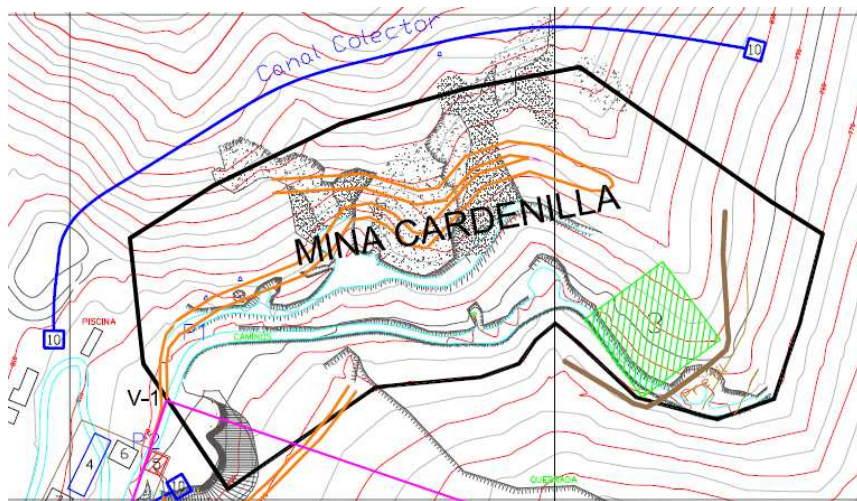
**Figura 55.**

<p><b>Hecho(s):</b></p> <p>a. Se consultó si aguas arriba de la cantera de la mina existe el canal de contorno o perimetral establecido en la RCA N°242/2008, a lo que el Sr. Eduardo Lery indicó que dicho canal no existe, lo que además se verificó mediante análisis de imágenes aéreas requeridas al Titular (Figuras 55-56).</p> <p>b. En la cabecera del botadero de estériles se constató la inexistencia del canal de contorno o perimetral establecido en la RCA N°242/2008, lo cual fue corroborado por el Sr. Eduardo Lery, Jefe de Mina Cardenilla. También se constató la inexistencia de las respectivas cámaras de sedimentación (Figuras 57-58).</p>

Plano del emplazamiento del proyecto Mina Cardenilla, en donde se aprecia en color azul el canal colector proyectado aguas arriba de la cantera de la Mina Cardenilla. Además, en los extremos del canal el plano indica la ubicación de las cámaras de sedimentación.

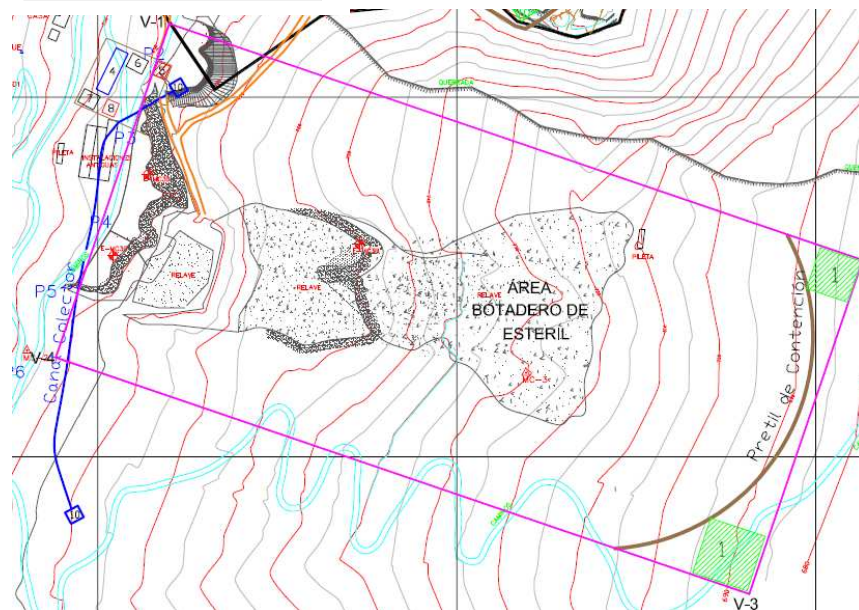
**Figura 57.**

Plano del emplazamiento del proyecto Mina Cardenilla, en donde se aprecia en color azul el canal colector proyectado en la cabecera del botadero de estériles. Además, en los extremos del canal el plano indica la ubicación de las cámaras de sedimentación.
