INFORME DE FISCALIZACIÓN AMBIENTAL

INSPECCIÓN AMBIENTAL

RELLENO SANITARIO EL PANUL

DFZ-2017-5222-IV-RCA-IA

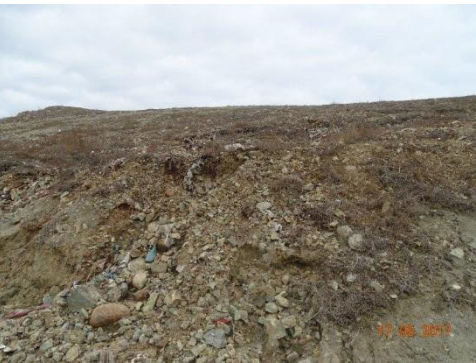
- c) En dicha antigua área de disposición de residuos, se pudo verificar que si bien contaban con cobertura, en el sector sur existía una zona de taludes con grietas que dejaban al descubierto los residuos existentes (Fotos 11, 12 y 13).

Fotografía 13.	Fecha: 17-05-2017	Fotografía 14.	Fecha: 17-05-2017		
Coordenadas DATUM WGS84 HUSO 19S	Coordenada Norte: 6676334	Coordenada Este: 272720	Coordenadas DATUM WGS84 HUSO 19S	Coordenada Norte: 6676334	Coordenada Este: 272720
Descripción Medio de Prueba: Grietas y cárcavas en cobertura del Vertedero, con residuos al descubierto			Descripción Medio de Prueba: Plataforma superior del Vertedero donde anteriormente se habilitaron zanjas para disponer residuos de jibias, actualmente cubiertas con material pétreo.

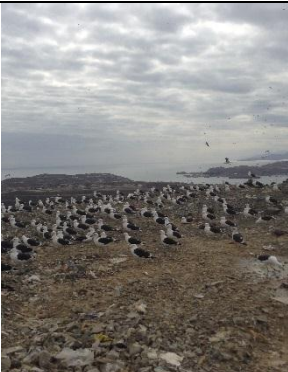
- e) En ancho del frente de trabajo se estimó en aproximadamente 70 m. En el momento de la inspección fue posible observar la descarga simultánea de 4 camiones. Se observó gran cantidad de aves (gaviotas y jotes) en la plataforma del relleno (Fotos 16, 17, 18, 19 y 20)

Fotografía 19.	Fecha: 17-05-2017	Fotografía 20.	Fecha: 17-05-2017
Coordenadas DATUM WGS84 HUSO 19S	Coordenada Norte: 6677176	Coordenada Este: 272291	Coordenadas DATUM WGS84 HUSO 19S
Coordenada Norte: 6677176	Coordenada Este: 272291	Coordenada Norte: 6677176	Coordenada Este: 272291
Descripción Medio de Prueba: Máquina trituradora en plataforma superior del Relleno		Descripción Medio de Prueba: Plataforma superior del Relleno con material de cobertura

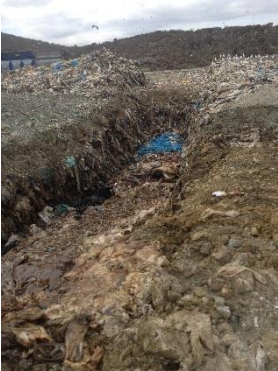
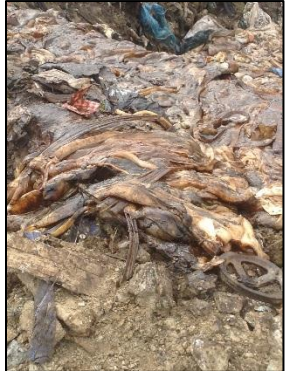
Fotografía 21.	Fecha: 17-05-2017	Fotografía 22.	Fecha: 17-05-2017
Coordenadas DATUM WGS84 HUSO 19S	Coordenada Norte: 6677191	Coordenada Este: 272286	Coordenadas DATUM WGS84 HUSO 19S
Coordenada Norte: 6677191	Coordenada Este: 272286	Coordenada Norte: 6677191	Coordenada Este: 272286
Descripción Medio de Prueba: Pozo en plataforma superior del Relleno, para la disposición de residuos de jibia, sin cobertura		Descripción Medio de Prueba: Detalle de pozo en plataforma superior del Relleno, para la disposición de residuos de jibia

I. HECHOS CONSTATADOS DURANTE LA INSPECCIÓN AMBIENTAL	
SECTOR RELLENO SANITARIO <ul style="list-style-type: none">a) Contiguo al frente de trabajo se constató una excavación en la masa de residuos, utilizada para la disposición de los residuos de jibia, que ingresan al relleno sanitario. En su interior se verificó la presencia de este residuo sin cobertura, el cual presenta una alta humedad y textura gelatinosa (Fotos 21 y 22).b) De acuerdo a lo informado por el Sr Galdames en el relleno se reciben residuos de la empresa Aguas del Valle correspondiente a residuos de plantas de tratamiento de aguas servidas.	
II. HECHOS CONSTATADOS DEL EXAMEN DE INFORMACIÓN. <p>En acta de inspección se solicitó al titular remitir los siguientes antecedentes:</p> <ul style="list-style-type: none">a) Informe de la problemática de la disposición de residuos de jibia en el relleno sanitariob) Registro de ingreso de residuos de jibia del año 2016c) Reporte con las cantidades de residuos ingresadas al relleno sanitario (ton/día), para el periodo comprendido entre los meses de enero a abril de 2017, desagregada en domiciliarios, asimilables a domiciliarios, lodos sanitarios y otros. <p>Al respecto el titular remitió lo siguiente:</p> <ul style="list-style-type: none">d) En relación a la recepción de residuos de Jibia, el titular remitió documento denominado “Informe de la problemática de la disposición de residuos de jibia en el Relleno Sanitario El Panul de Coquimbo” (Anexo 7), en el cual señala entre otros:<ul style="list-style-type: none">• Residuo mezclado con RSU. Al llegar en pequeñas cantidades (30 ton al día), este residuo podía ser mezclado con los Residuos Sólidos Urbanos (RSU),

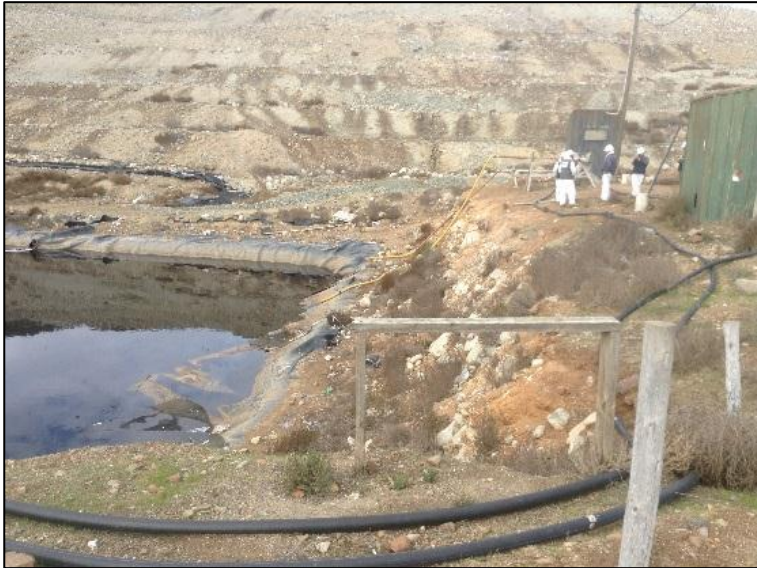
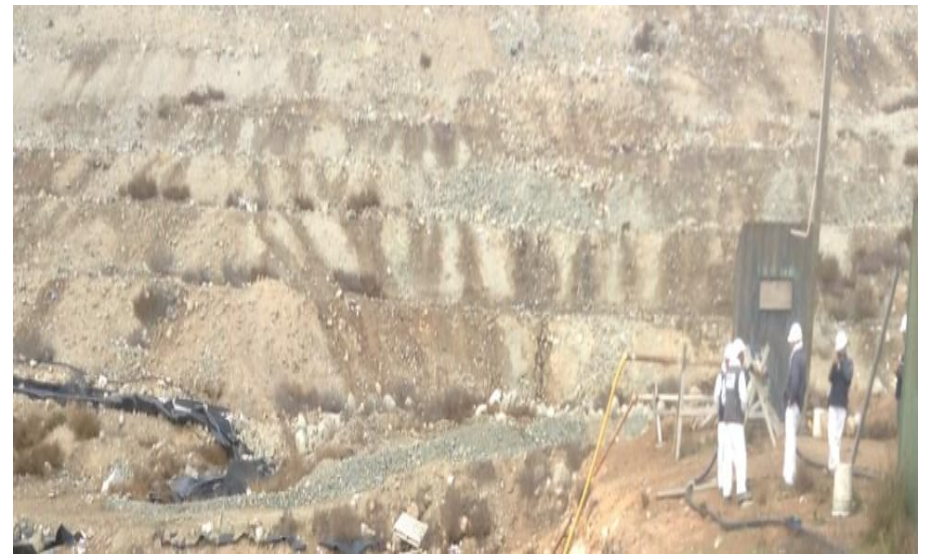
Fotografía 23.		Fecha: 17-05-2017		Fotografía 24.		Fecha: 17-05-2017	
Coordenadas DATUM WGS84 HUSO 19S		Coordenada Norte: 6676513	Coordenada Este: 272578	Coordenadas DATUM WGS84 HUSO 19S		Coordenada Norte: 6676513	Coordenada Este: 272578
Descripción Medio de Prueba: Vista a cantera en la ladera del cerro sector poniente del Relleno sanitario, lugar donde se extrae el material para realizar la cobertura de los residuos.				Descripción Medio de Prueba: Vista del material petreo utilizado para la cobertura de residuos.
