## INFORME DE FISCALIZACIÓN AMBIENTAL

### INSPECCIÓN AMBIENTAL

#### CENTRAL DE PASADA CARILAFQUÉN-MALALCAHUELLO

DFZ-2016-659-IX-RCA-IA

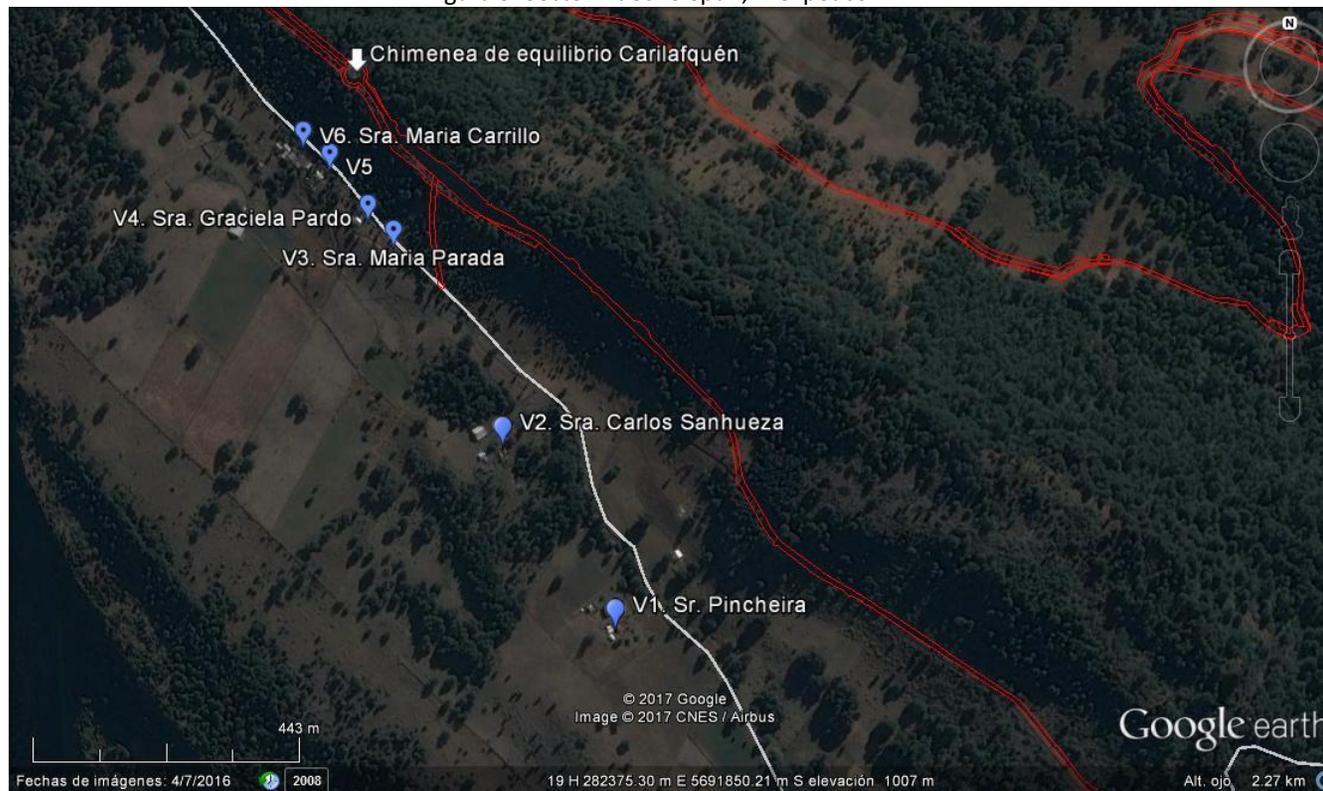
Figura 5. Sector Huechelepun, Melipeuco.

- d. Se observa el interior del predio del Sr. Sanhueza (predio 9) por el lado norte del camino vecinal hasta el trazado de la tubería de aducción Carilafquén, en esta ladera de pendiente promedio de 27° y con bosque nativo de árboles de Trevo, Coigue y Raulí, se observa la presencia de rocas de 1 m de diámetro dispersas en distintos sectores y algunas atrapadas entre árboles. Estas rocas provienen del sector de la tubería y en muchas de estas piedras se pueden observar las huellas de las perforaciones realizadas por tronadoras. El Sr. Sanhueza señala que las aguas productos de las distintas rupturas de tuberías, le ocasionaron daños a un

sector de plantación de alfalfa (utilizado para alimentar a sus animales). Al interior del predio se observa la presencia de vacunos. También señala que producto de las tronaduras en la etapa de construcción del proyecto se dañó el piso y ventanas de su casa. Finalmente, el Sr. Sanhueza relata a los fiscalizadores, su preocupación por las roturas de tuberías que pudieran generar daño a su familia, bienes y animales.
