INFORME TÉCNICO DE FISCALIZACIÓN AMBIENTAL

Programa de Cumplimiento

INMOBILIARIA COSTA ESMERALDA

DFZ-2016-3291-V-PC-IA

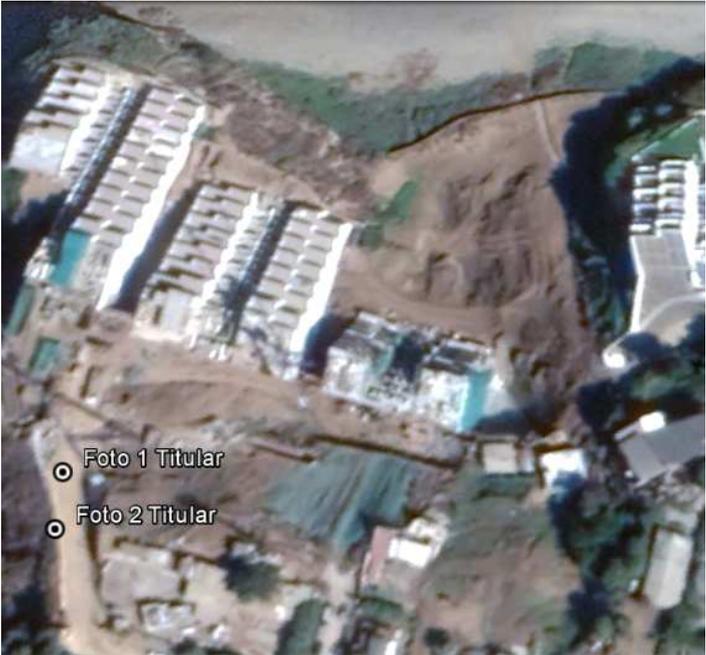
Fotografía 8	Fecha: 26 de mayo de 2016.	
Coordenadas WGS84, Huso 19	Norte: ----	Este: ----
Descripción del medio de prueba: Fotografía autorizada ante notario y sin georreferenciar presentadas por el Titular en escrito del 31 de mayo de 2016 complementario al Informe Final del Programa de Cumplimiento, la cual no da cuenta de la acción de estabilizar la totalidad de los 70 metros lineales de dicho camino.

<p style="text-align: center;">Foto 1 Titular Foto 2 Titular</p>	<div style="border: 1px solid black; padding: 5px; margin-bottom: 10px;"> <p style="text-align: center;">SIMBOLOGIA</p> <p style="text-align: center;"> - CALLE ACCESO A ESTABILIZAR ETAPA B 70 ml </p> </div>

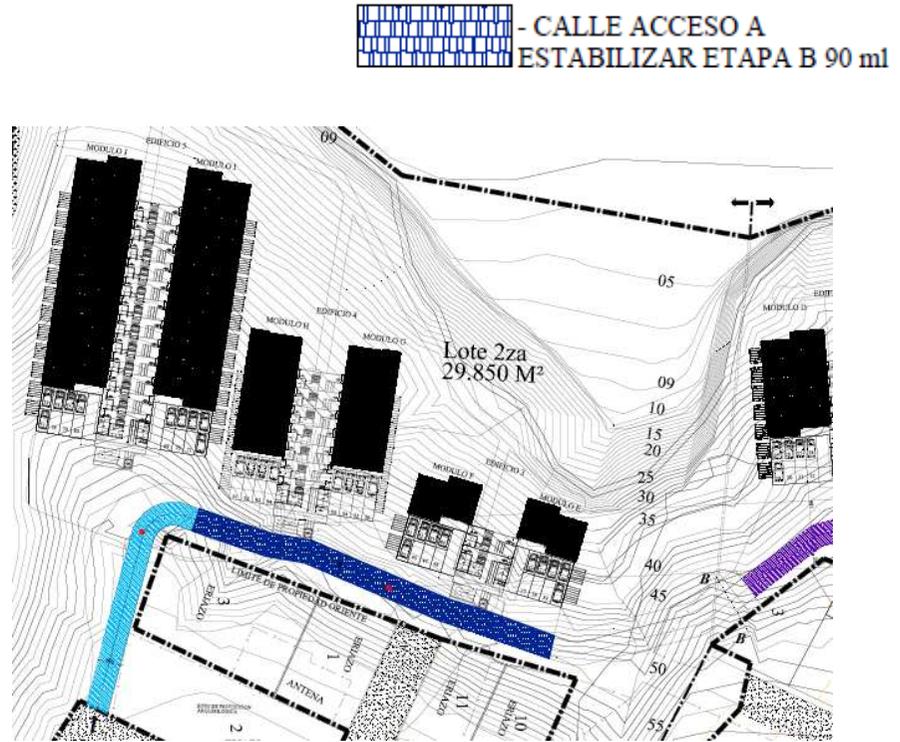
Figura 6

Imagen aérea del 29 de marzo de 2017, donde el recuadro de líneas punteadas color amarillo señala el sector de emplazamiento de camino de circulación interno de 90 metros lineales sin estabilizar.
