## INFORME TÉCNICO DE FISCALIZACIÓN AMBIENTAL

### INSPECCIÓN AMBIENTAL

### POZO ÁRIDOS EL MANZANO

DFZ-2017-545-IV-RCA-IA

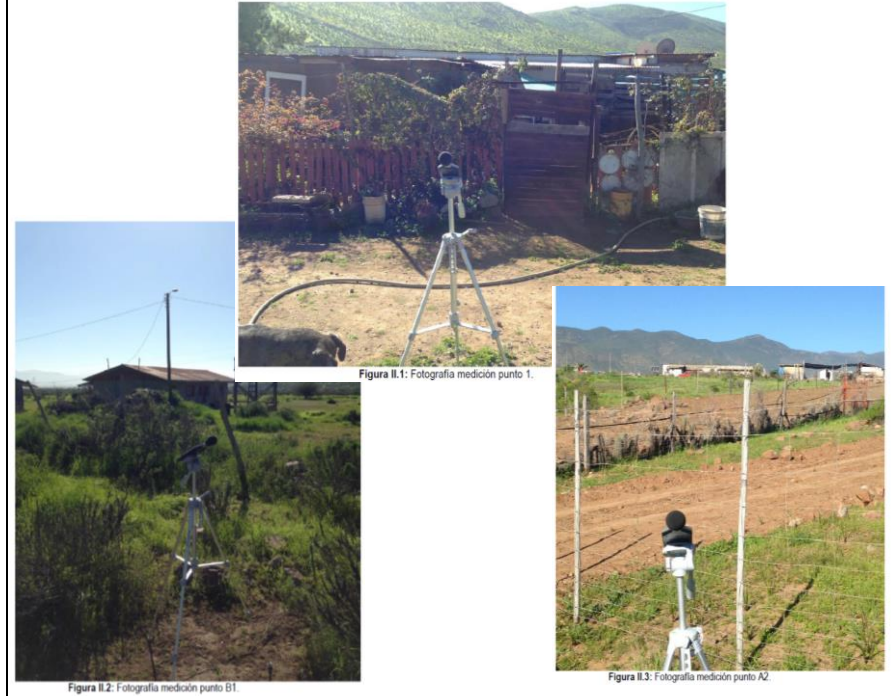
**Figura 11**

**Descripción medio de prueba:** Resultados presentados en informe correspondiente a campaña de Julio 2017, para el día 20-07-2017, en horario nocturno.
