INFORME TÉCNICO DE FISCALIZACIÓN AMBIENTAL

Vertedero Cochrane

DFZ-2017-6092-XI-SRCA-IA

Septiembre 2017

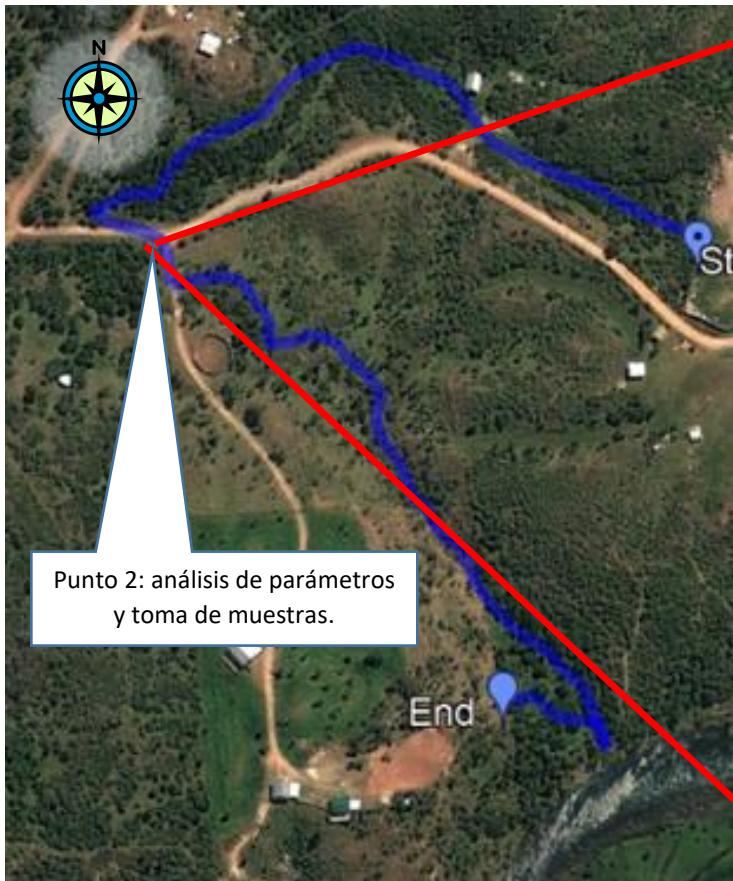
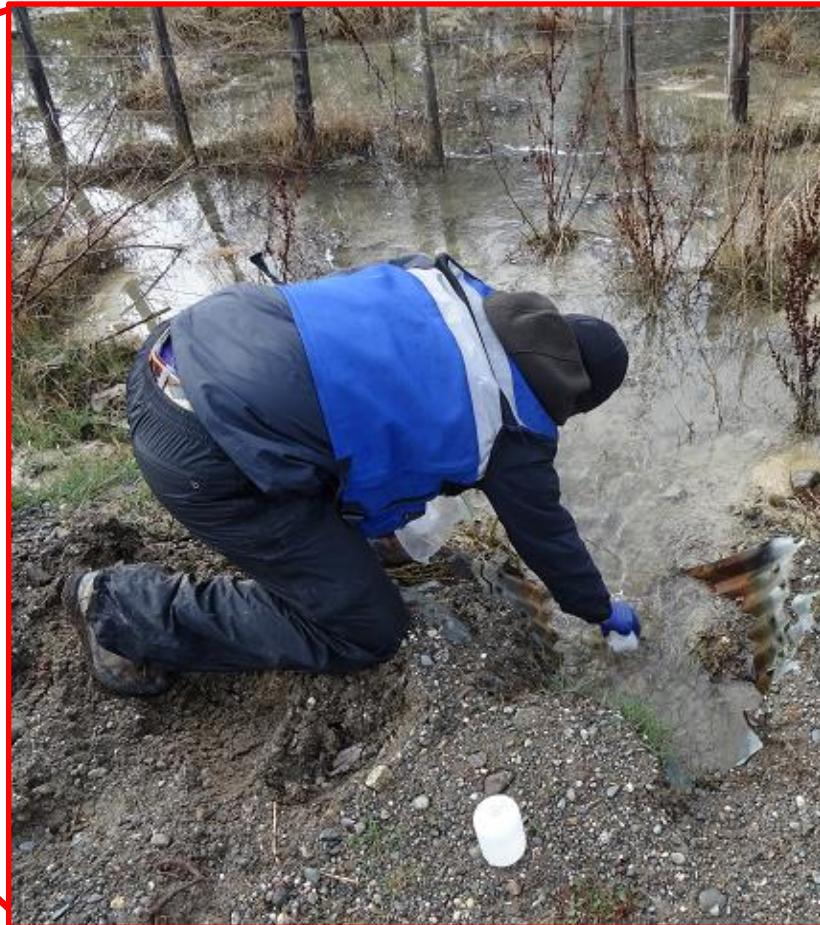
Fotografía 22.

Funcionarios de la DGA, efectúan medición de los siguientes parámetros en terreno; Conductividad, % oxígeno disuelto, Concentración oxígeno disuelto, temperatura y PH. Además, tomaron muestra de agua en el mismo punto para su posterior análisis en laboratorio y medir los siguientes parámetros; Cadmio, Cloruros, Manganeso, Molibdeno, Níquel, Plomo, Zinc y Mercurio.

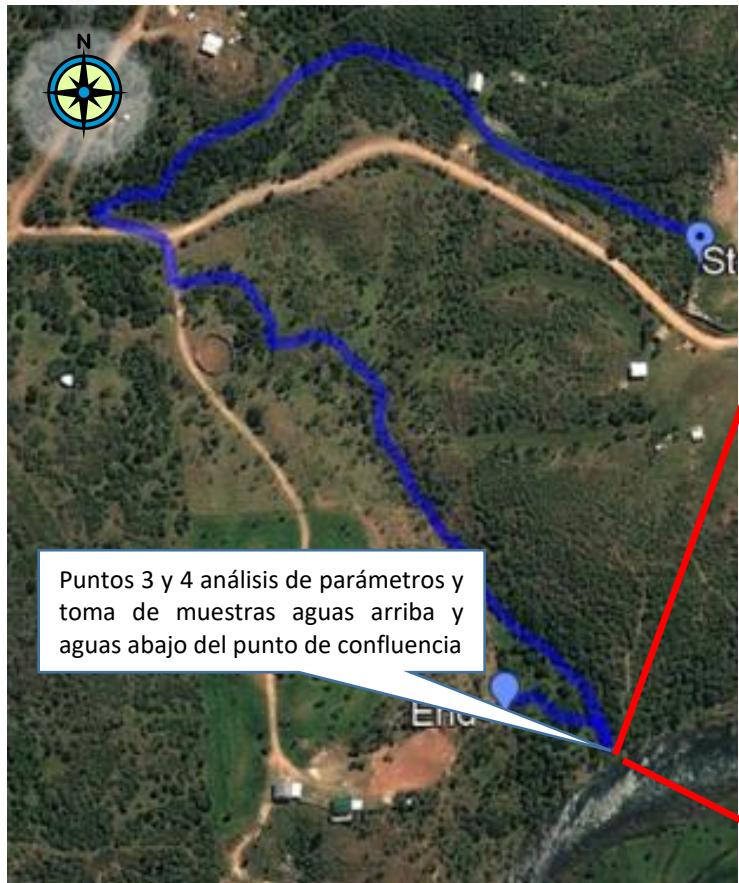
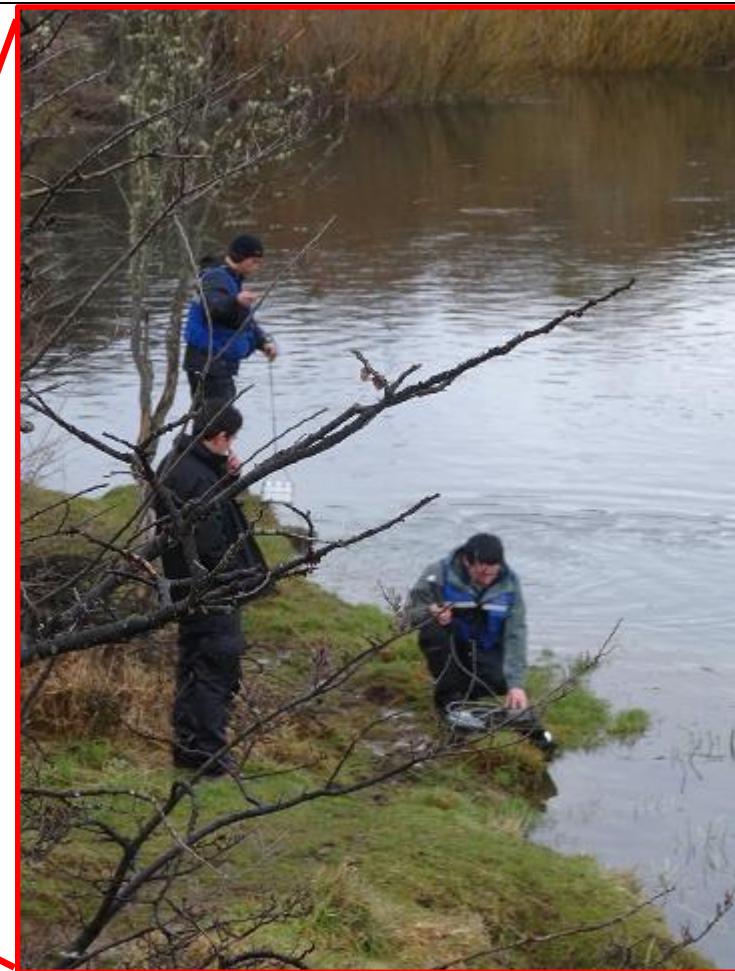
Fotografía 23.

Funcionarios de la DGA, efectuaron medición de los siguientes parámetros en terreno; Conductividad, % oxígeno disuelto, Concentración oxígeno disuelto, temperatura y PH. Además, tomaron muestras aguas arriba y aguas abajo del punto de confluencia del arroyo con el Río Cochrane, para su posterior análisis en laboratorio y medir los siguientes parámetros; Cadmio, Cloruros, Manganeso, Molibdeno, Níquel, Plomo, Zinc y Mercurio.
