INFORME TECNICO DE FISCALIZACION AMBIENTAL

PLAN DE EXPANSION CHILE LT 2X500 KV CARDONES - POLPAICO

DFZ-2016-6025-III-RCA-IA

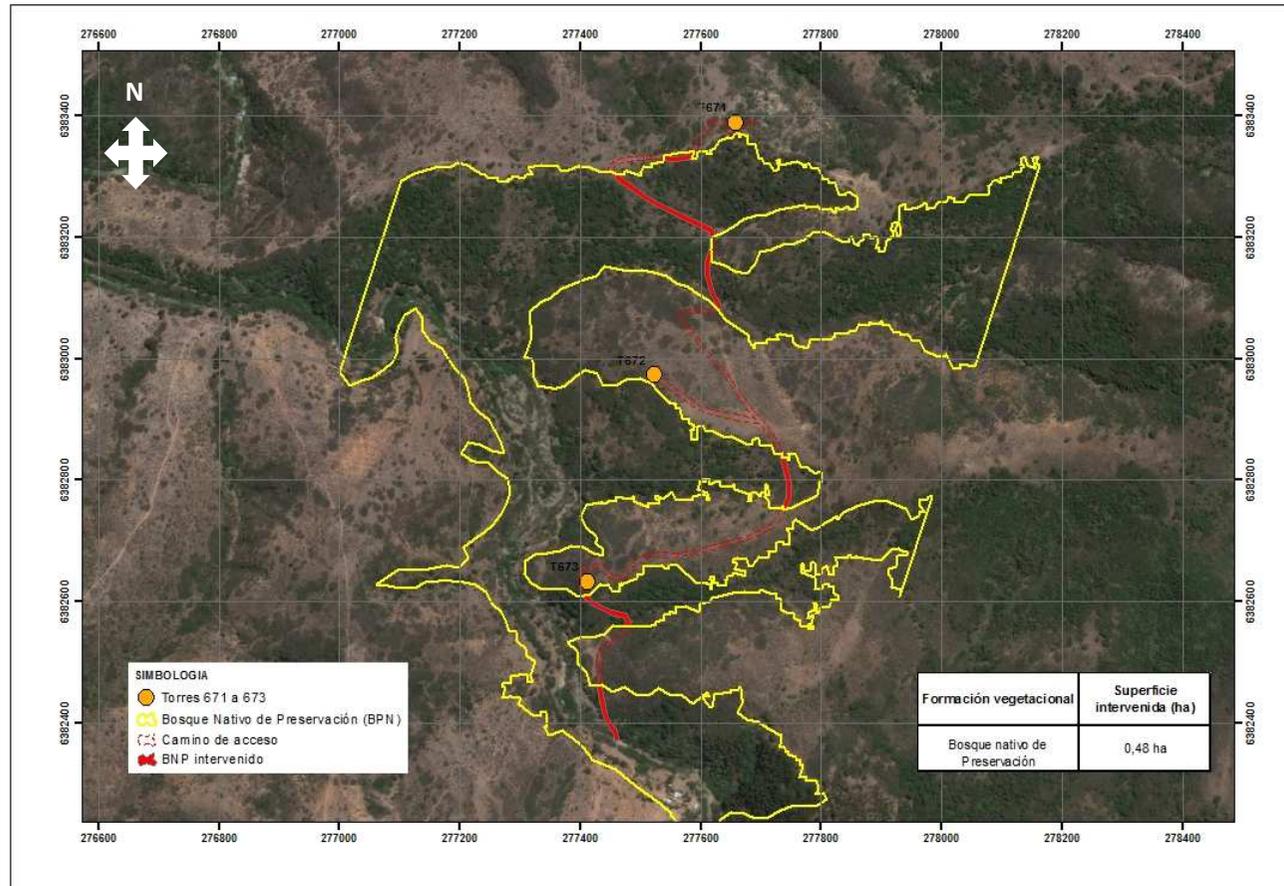
Figura 7.

- d. Por medio del ORD N°35 de fecha 31 de octubre de 2017, CONAF Región de Valparaíso remitió a la SMA un Reporte Técnico (Anexo 3), en donde se constata que el camino construido por el Titular para acceder a las tres torres posee una longitud de 1,97 km. y un ancho promedio de 7,5 metros (Figura 7) y que su construcción intervino 0,48 ha. de bosque nativo de preservación, de acuerdo a la información de línea de base del EIA del proyecto y sus Adenda. La longitud

Resultado de la evaluación técnica realizada por CONAF, en donde se aprecia en color rojo los sectores de bosque de preservación intervenidos por la construcción del camino de acceso no autorizado hacia las torres T671, T672 y T673.

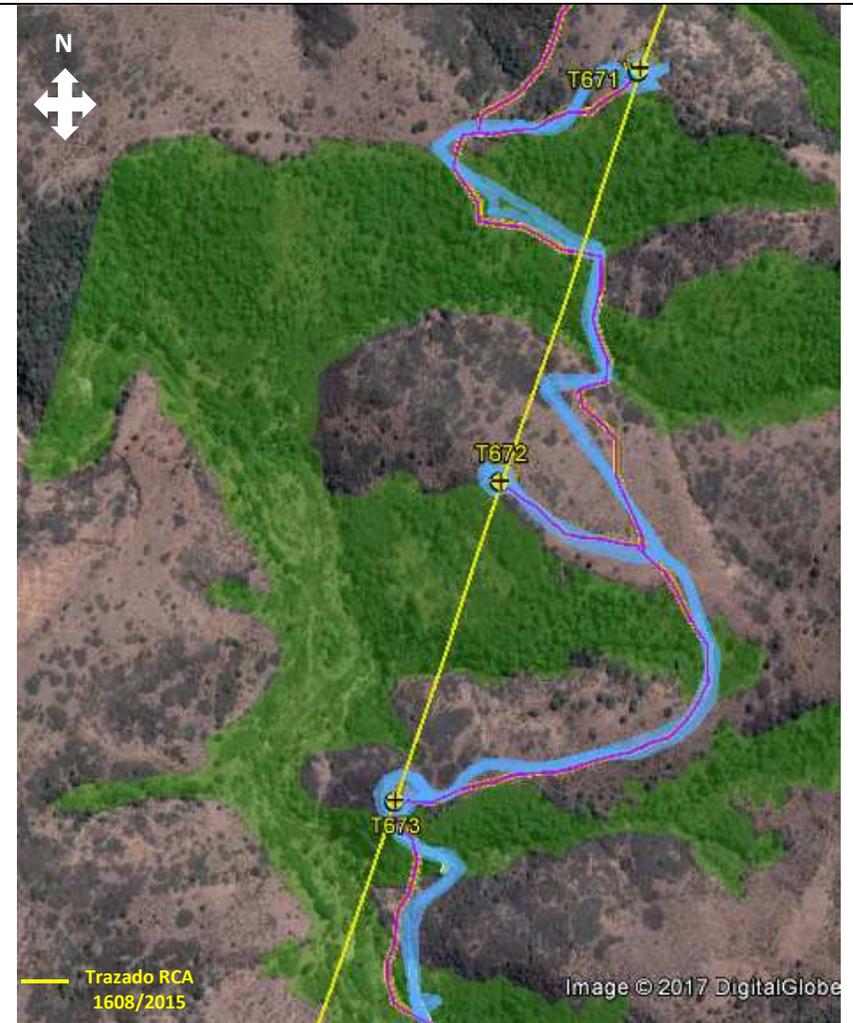
Figura 9.

- c. El trazado del camino de acceso a las torres T673, T672 y T671, constatado durante la inspección, es coincidente con el trazado de camino de acceso a dichas torres que inicialmente se presentó como parte del proyecto a evaluación ambiental y que posteriormente fue eliminado del proyecto, a fin de evitar la afectación de los bosques de preservación con presencia de Belloto del Norte, según lo establecido en el Adenda Complementaria⁷ (Figuras 8 a 11).

En la imagen se aprecia la coincidencia entre el camino constatado durante la inspección (color celeste) con respecto al trazado del camino inicialmente proyectado para acceder a las torres T671, T672, T673 y que luego fue eliminado (color rosado) en el marco de la evaluación ambiental.

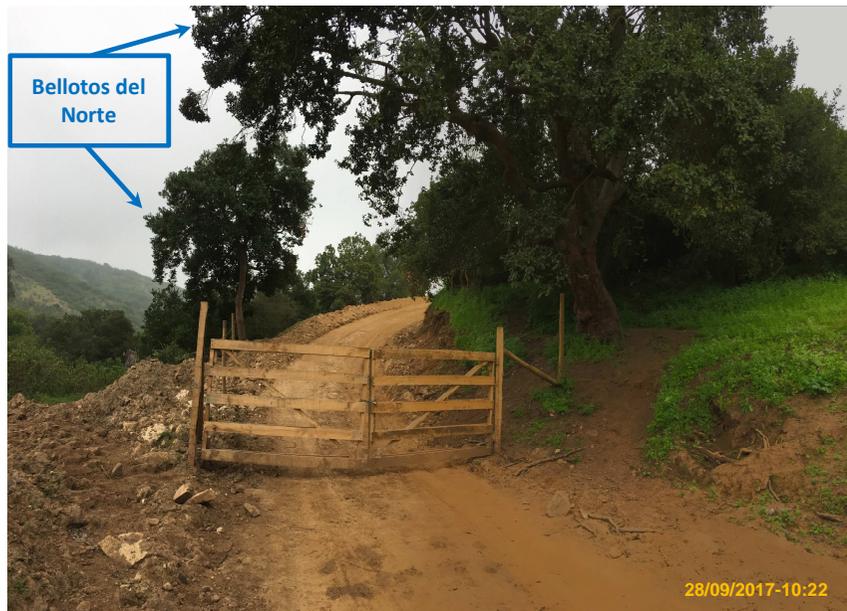
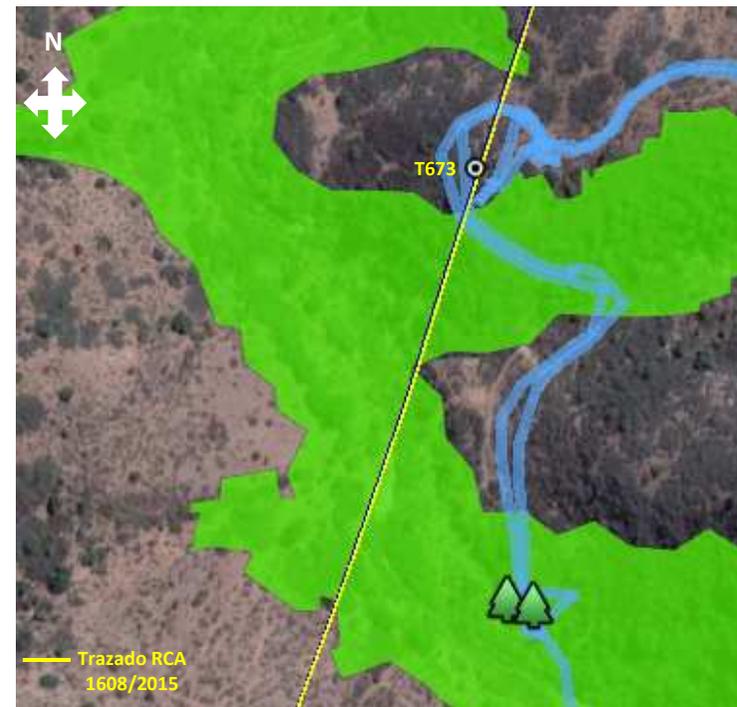
Fotografía 2. Fecha: 28 de septiembre de 2017.

- e. En sector en que se ubica un portón de acceso, se constató la existencia de dos ejemplares adultos de *Beilschmiedia miersii* (Belloto del Norte), especie declarada Monumento Natural⁸ y clasificada en categoría de conservación “Vulnerable”⁹ que fueron afectados por la construcción del camino (Fotografía 2 y Figura 12):

- Respecto al segundo ejemplar de Belloto del Norte, se constató discontinuidad y fragmentación de su hábitat debido al emplazamiento del camino construido (Fotografía 2).

Vista del camino construido no autorizado por el Titular para acceder hacia las torres T671, T672 y T673. La imagen está tomada bajando desde el sector de la torre T671 en dirección al sector de la torre T672 y muestra en primer plano la intervención ocasionada por dicho camino sobre las áreas densas en vegetación natural correspondientes a bosque nativo de preservación y sus efectos negativos (compactación de suelo, alteración de hábitat de belloto del Norte, taludes de tierra y quiebre en la continuidad natural de laderas con vegetación).

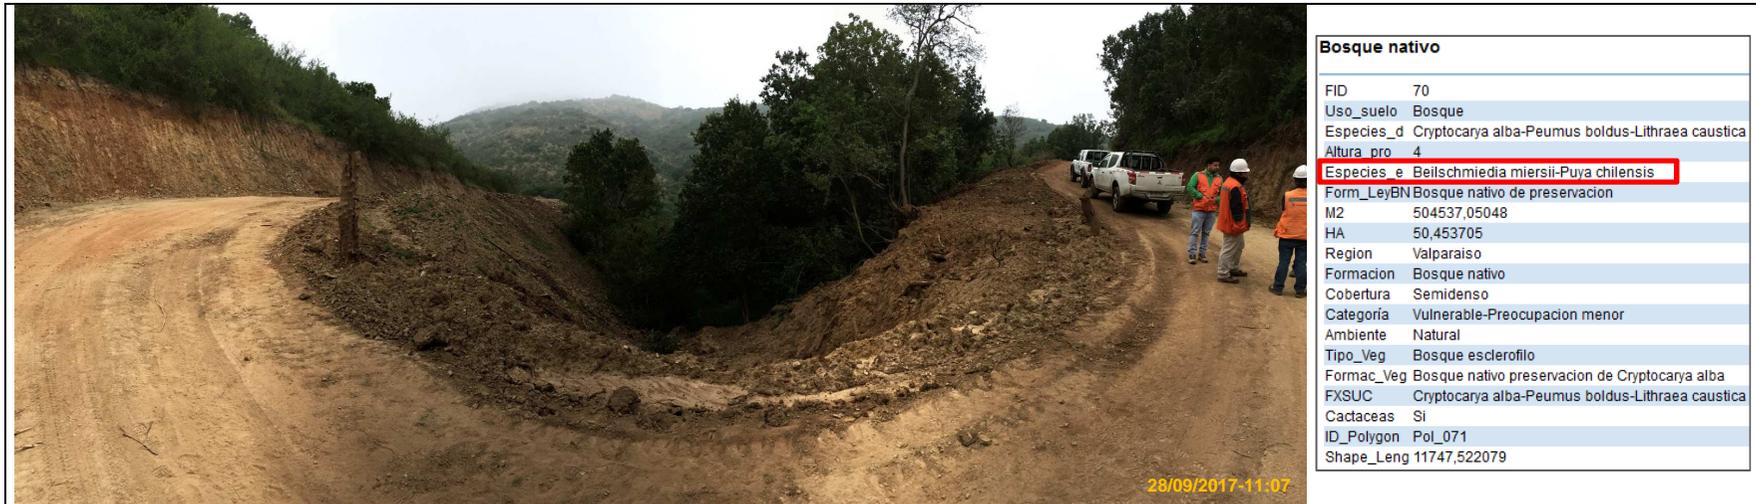
Fotografía 5.	Fecha: 28 de septiembre de 2017.	
Coordenadas WGS84, Huso 19	Norte: 6.382.570 m.	Este: 277.451 m.
Descripción medio de prueba:		
<p>Vista panorámica de la Quebrada 1 (hacia el poniente) que fue atravesada por el camino de acceso a las torres T671, T672 y T673, apreciándose quiebre en la continuidad de laderas de cerro, alteración de la continuidad natural de la quebrada, obstrucción del cauce natural de la quebrada por depositación de tierra removida, compactación de suelo e intervención de bosque de preservación. A la derecha, se aprecia la información de línea de base respecto a la vegetación existente en el sector intervenido, con presencia de las especies en categoría de conservación "Vulnerable" <i>Beilschmiedia miersii</i> y la especie en categoría de "Preocupación menor" <i>Puya chilensis</i>, según el Adenda, Anexo 10.9, PAS 150.</p> <p>Al momento de la inspección, la Quebrada 1 intervenida contaba con una obra de arte consistente en un tubo de alcantarillado de PVC corrugado de 70 cm de ancho x 6 m de largo, según lo informado por el Sr Daniel Barros, ITO de Medio Ambiente.</p>

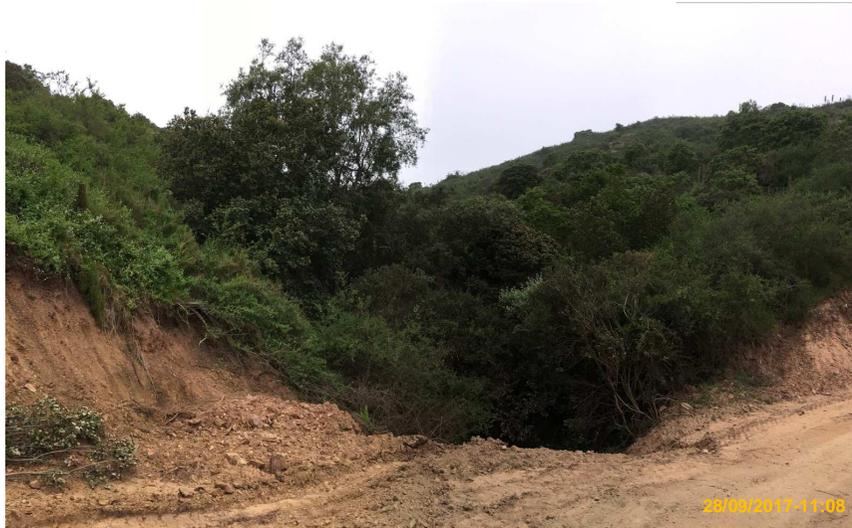
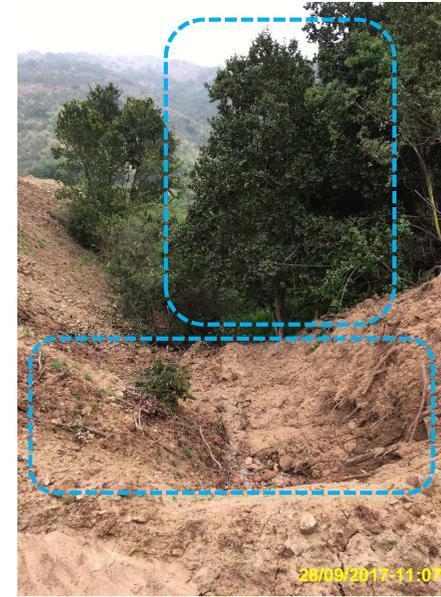
- Las laderas que desembocan en las quebradas presentan quiebre su continuidad, evidenciando ello alteración en su geomorfología.
 - En las quebradas intervenidas hubo corta de vegetación nativa con presencia de la especie arbórea endémica *Cryptocarya alba* (Peumo) y de las especies arbóreas endémicas acompañantes *Schinus latifolius* (Molle) y *Lithraea caustica* (Litre) (Fotografías 7, 10 y 14).

Fotografía 6.	Fecha: 28 de septiembre de 2017.		Fotografía 7.	Fecha: 28 de septiembre de 2017.	
Coordenadas WGS84, Huso 19	Norte: 6.382.582 m.	Este: 277.460 m.	Coordenadas WGS84, Huso 19	Norte: 6.382.570 m.	Este: 277.451 m.
Descripción medio de prueba: Sector oriente de la Quebrada 1 con presencia de bosque de preservación que se vio fragmentado por el camino construido. A orillas del camino que muestra la imagen, se pudo identificar la existencia de las especies endémicas <i>Cryptocarya alba</i> (Peumo), <i>Lithrea caustica</i> (Litre) <i>Retanilla trinervia</i> (Tevo), <i>Dioscorea bryoniifolia</i> (Camisilla) ¹⁶ y la presencia de helechos del género <i>Adiantum</i> en el cauce de la quebrada.			Descripción medio de prueba: En recuadro punteado color celeste se indica ejemplar adulto de <i>Cryptocarya alba</i> (Peumo) en el cauce de la Quebrada 1 y en un segundo recuadro se señala restos de vegetación nativa afectada por la construcción del camino. Además, se aprecia obstrucción del cauce natural de la quebrada.

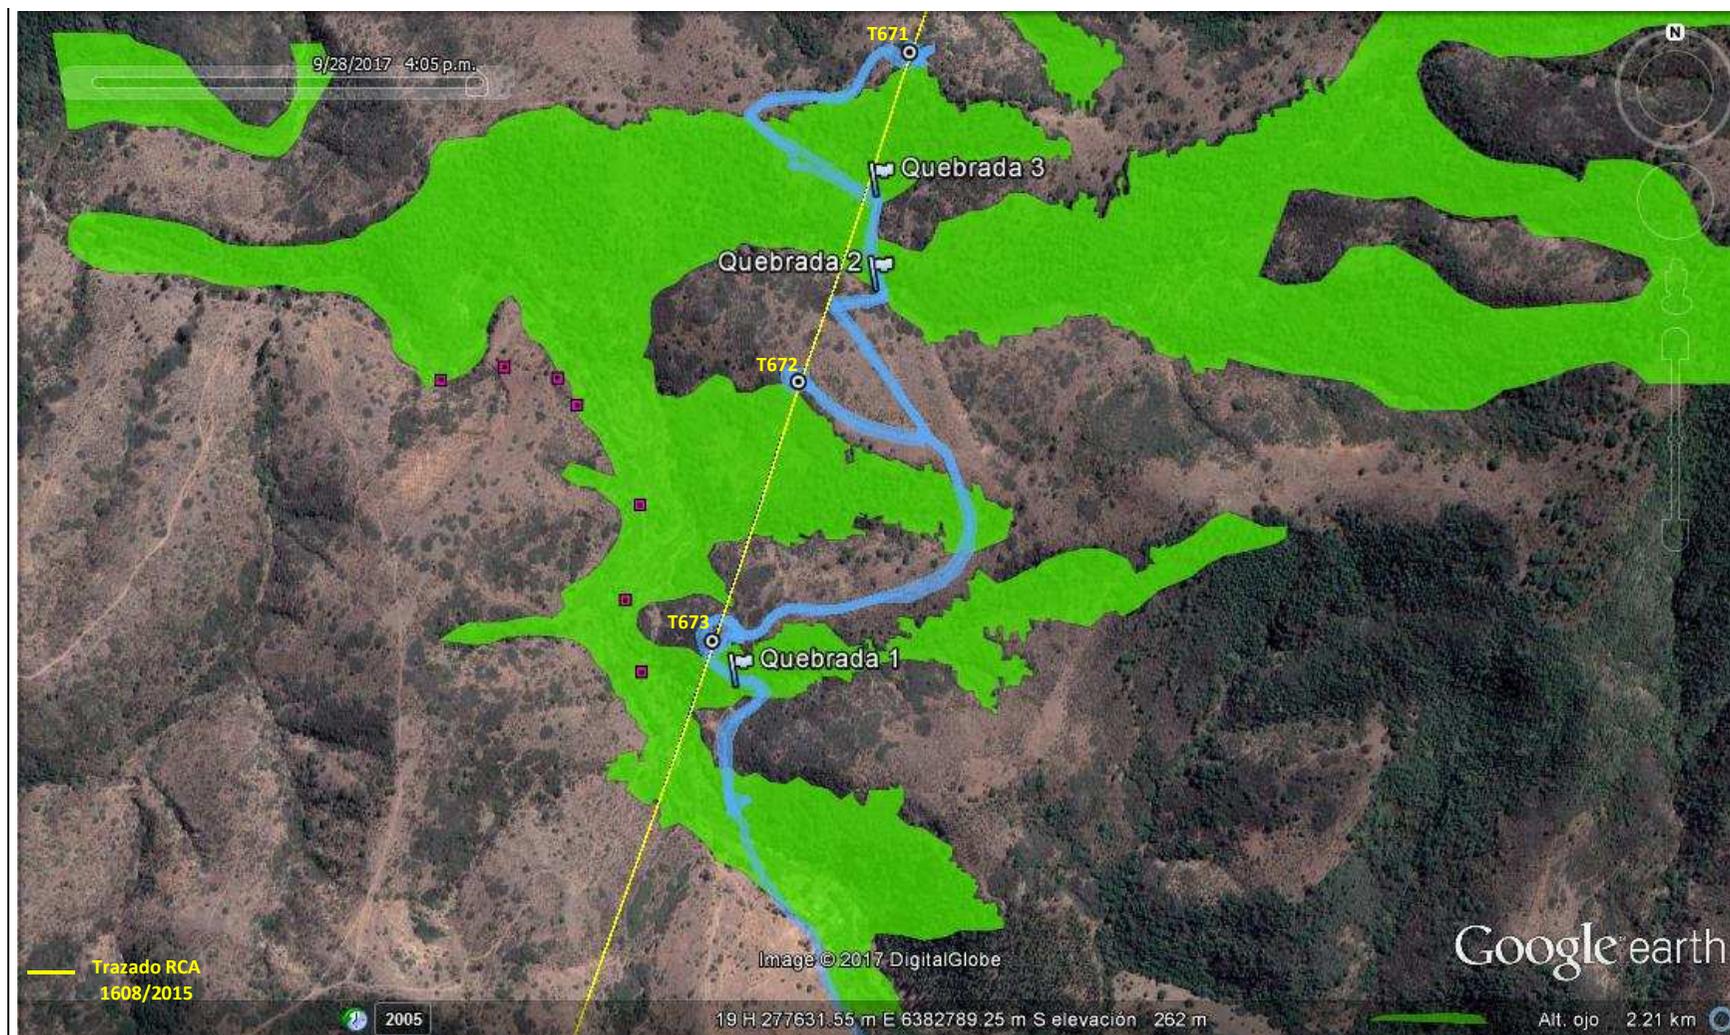
Figura 14.

En la imagen se aprecia que las 3 quebradas afectadas por la construcción del camino de acceso (color celeste) tributan al Estero La Canela, en donde habitan 7 ejemplares de belloto del Norte (ver recuadros pequeños color rosado), de acuerdo a la información presentada por el Titular en el Adenda Complementaria.

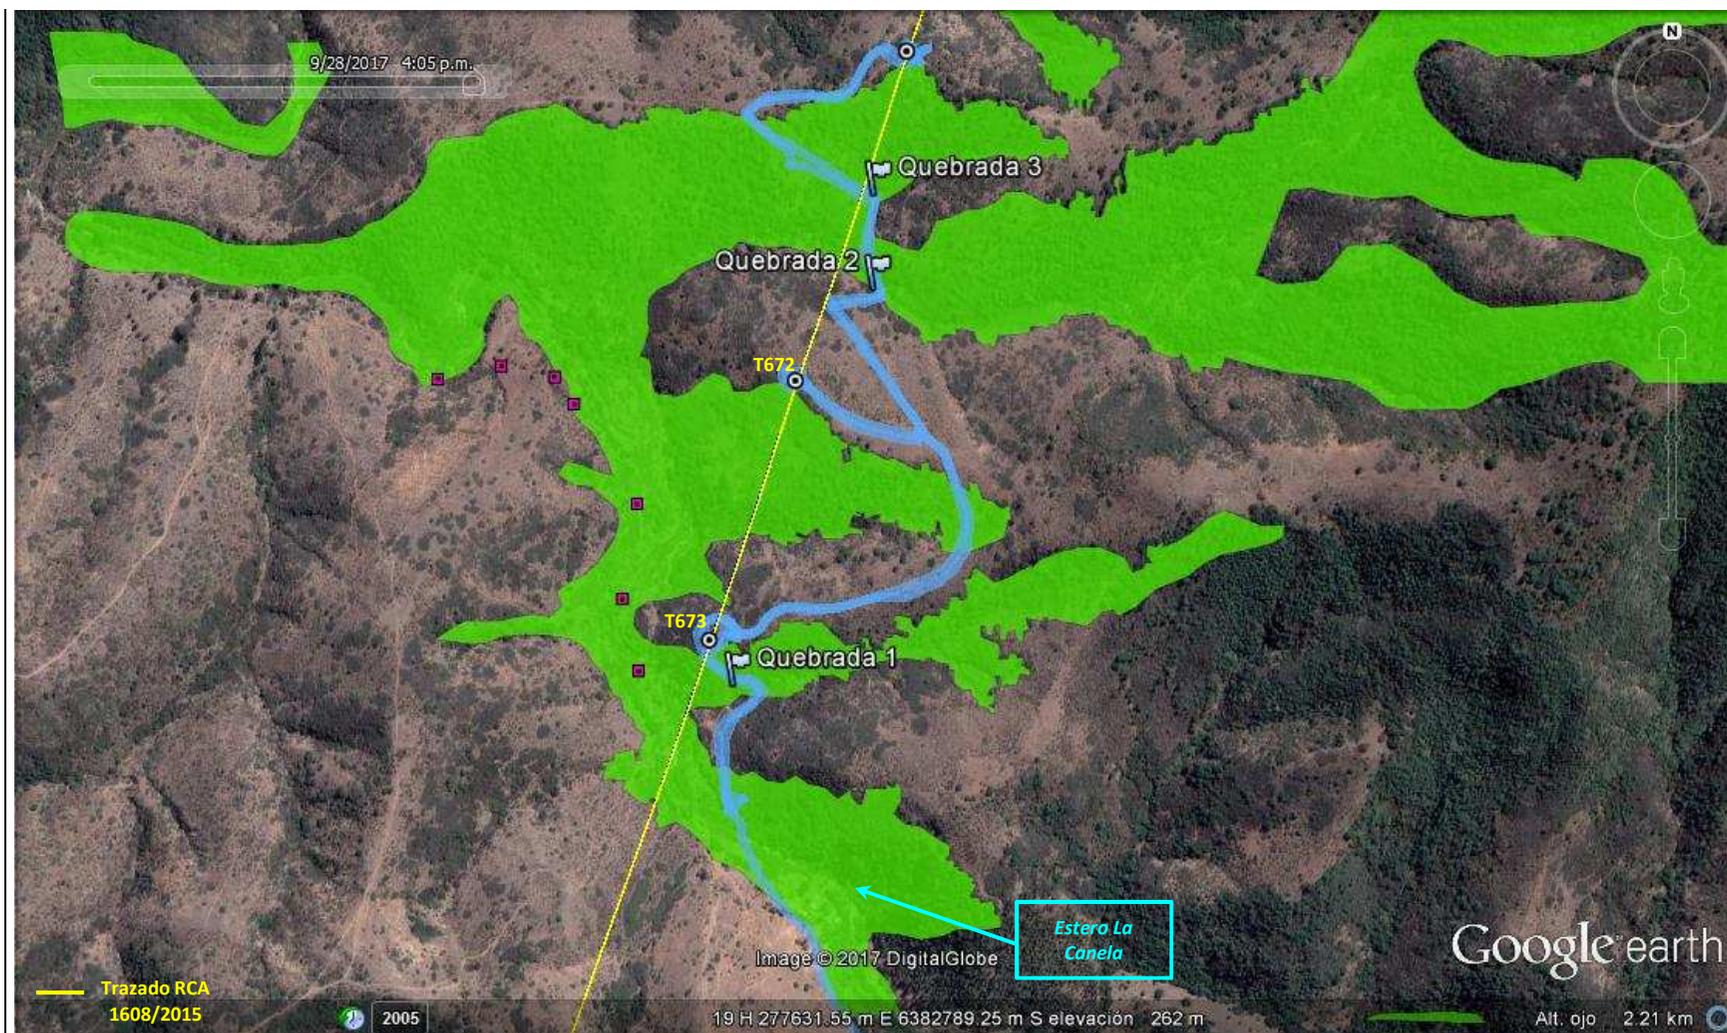
Figura 15.

- Los cauces naturales de las quebradas se encuentran obstruidos por taludes de tierra originados en la depositación sucesiva de material (tierra) removido por la construcción del camino y aporte de sedimentos al cauce de la quebrada, cerro abajo, respecto al emplazamiento del camino construido. De la revisión de antecedentes de línea de base del EIA del proyecto, se observa que las quebradas afectadas son tributarias del estero La Canela en donde habitan 7 individuos de Belloto del Norte, según los antecedentes presentados por el Titular en el Adenda Complementaria¹¹ (Figura 15).

En la imagen se aprecia que las 3 quebradas afectadas por la construcción del camino de acceso (color celeste) tributan al Estero La Canela (el cual se desplaza desde el sur-oriente hacia el nor-poniente) en donde habitan 7 ejemplares de belloto del Norte (ver recuadros pequeños color rosado), de acuerdo a la información presentada por el Titular en el Adenda Complementaria.

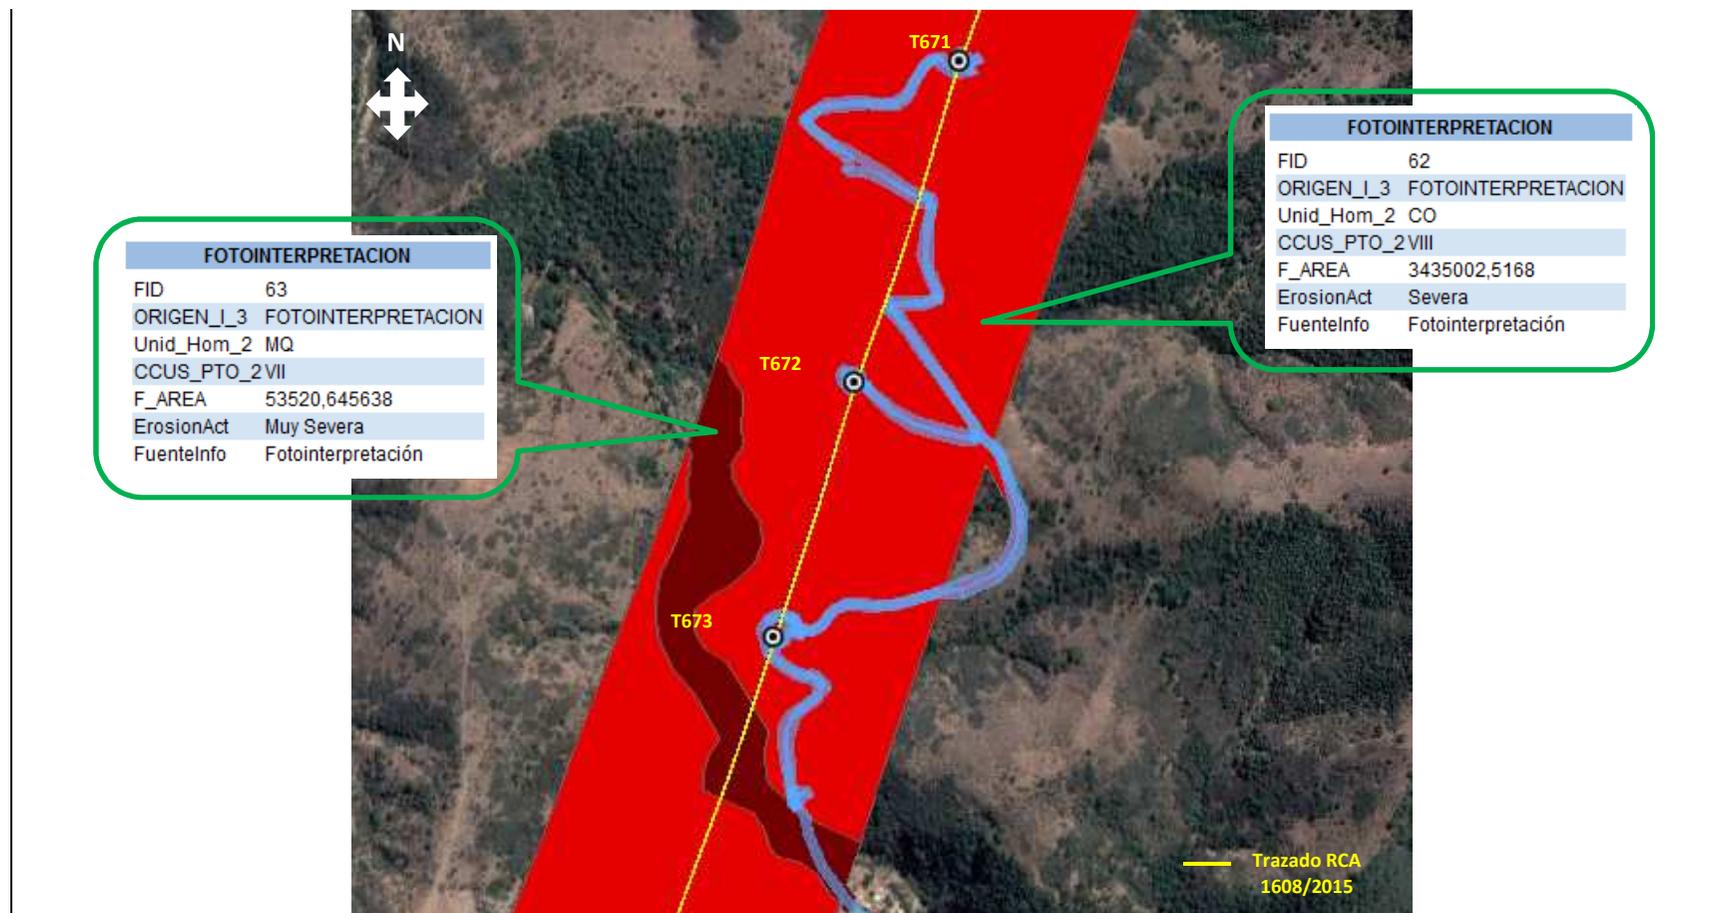
Figura 16.

En la imagen se aprecia que la superficie intervenida por el camino de acceso (color celeste) a las torres T671, T672 y T673 corresponden a suelos con riesgo de erosión alto (severa) y muy alto (muy severa), según el mapa de riesgos de activación de procesos erosivos entregado por el Titular en la Adenda Complementaria.

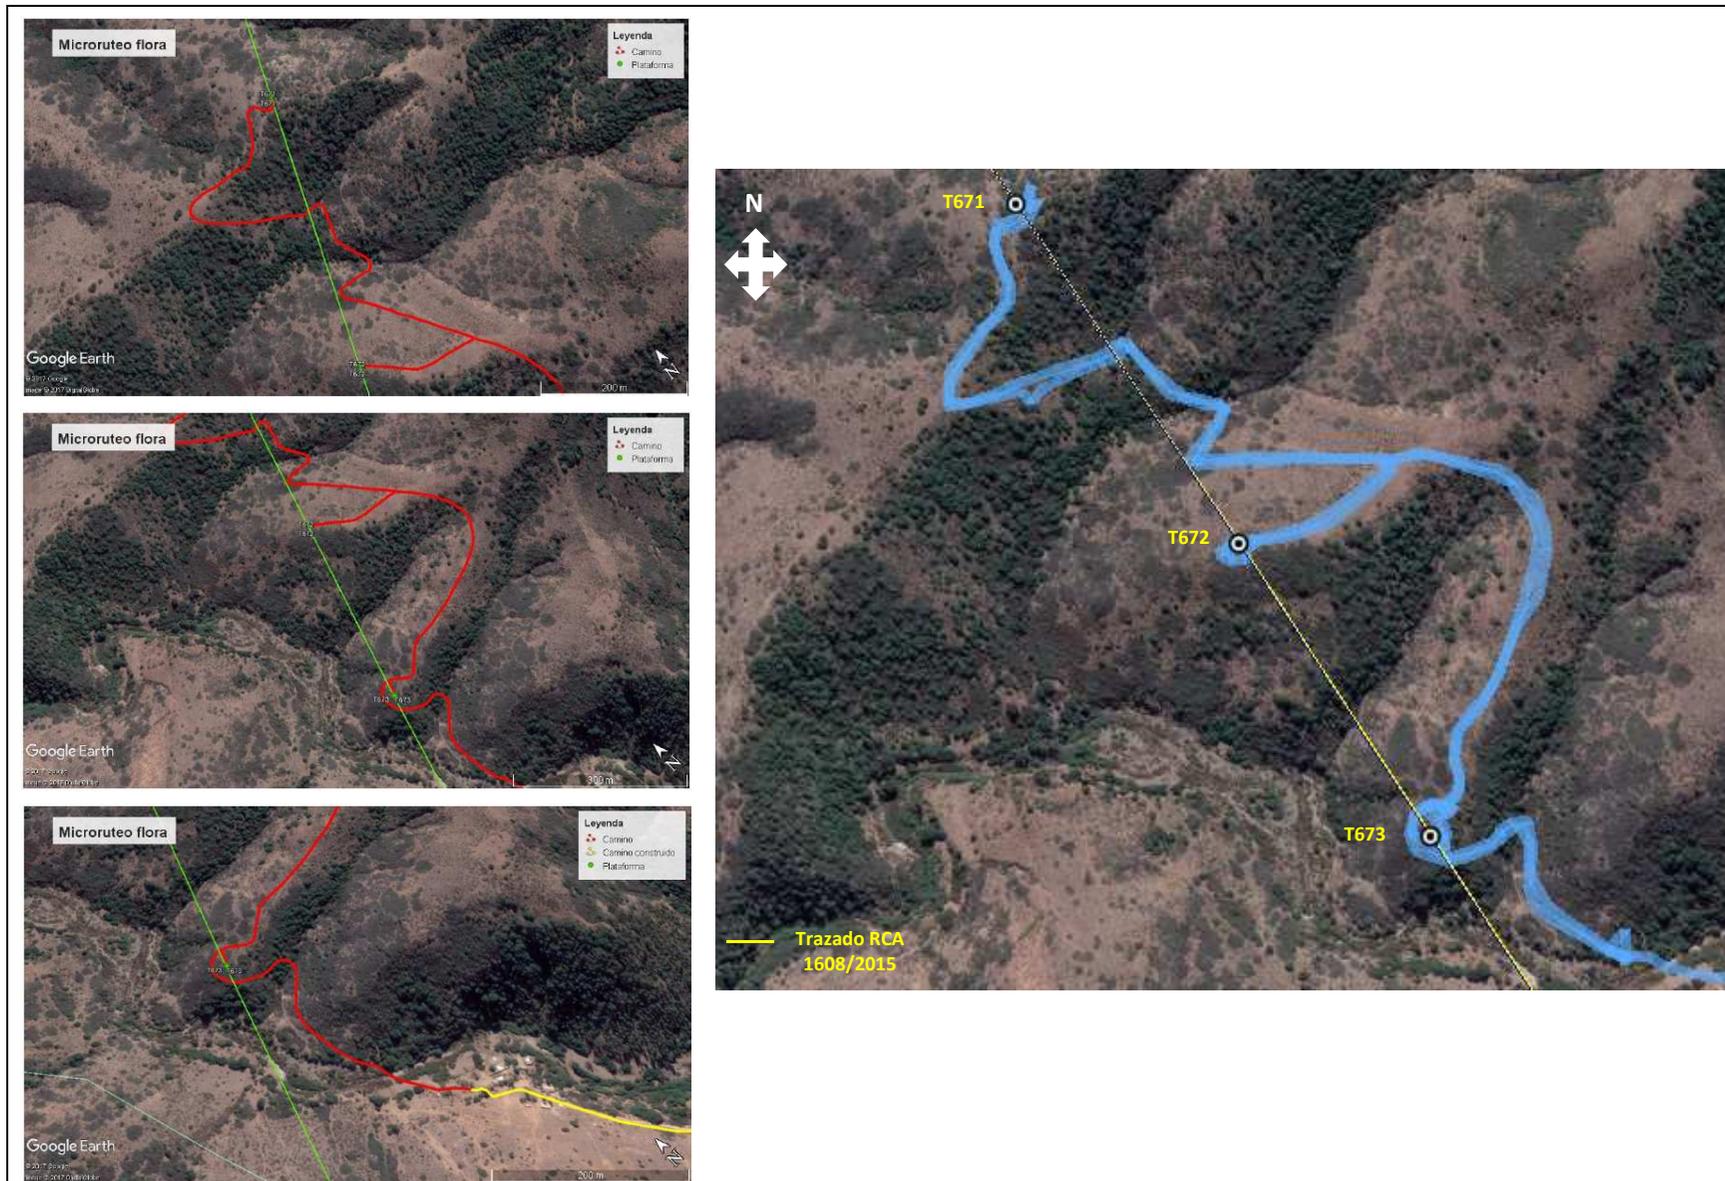
Figura 17.

Descripción de medio de prueba: Evidencia de las 3 imágenes de los informes de microruteo de flora de las torres T671, T672 y T673, en donde se aprecia el recorrido del microruteo realizado y su coincidencia con el camino construido (color celeste) para acceder a dichas torres constatado en inspección del 28 de septiembre de 2017 (imagen derecha).

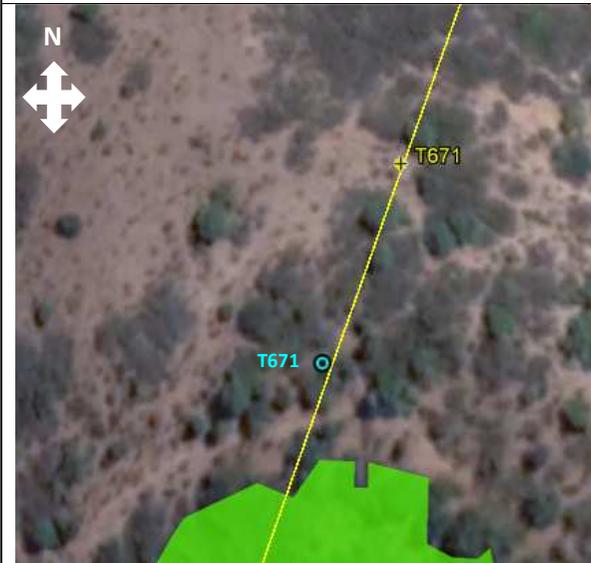
Figura 18

- a. El hito de hormigón que marca el centro de la Torre 671, se encuentra ubicado 42 metros al sur poniente del emplazamiento establecido en el trazado final del proyecto entregado por el Titular en el Adenda Excepcional (Figura 18), de acuerdo a medición realizada con GPS marca Garmin en terreno.

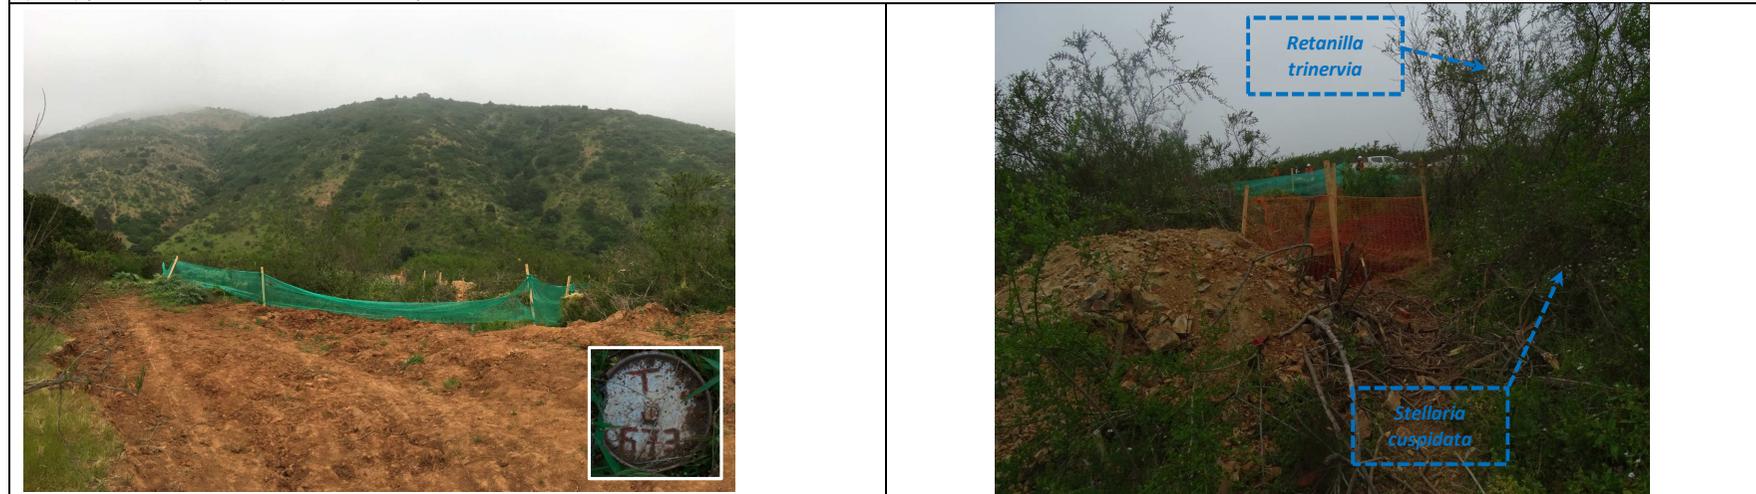
Fotografía 19.	Fecha: 28 de septiembre de 2017.		Fotografía 20.	Fecha: 28 de septiembre de 2017.	
Coordenadas WGS84, Huso 19	Norte: 6.382.633 m.	Este: 277.412 m.	Coordenadas WGS84, Huso 19	Norte: 6.382.633 m.	Este: 277.412 m.

Descripción medio de prueba: En la imagen izquierda se aprecia una vista del sector intervenido por las fundaciones en construcción de la Torre T673, en sector con presencia de matorral esclerófilo dominado por *Retanilla trinervia* (Tevo) constatándose además la presencia de la especie herbácea *Stellaria cuspidata* (Quilloi quilloi). En la imagen derecha se aprecia acumulación de tierra de la excavación de la torre y los individuos de las especies intervenidas, así como su hábitat.

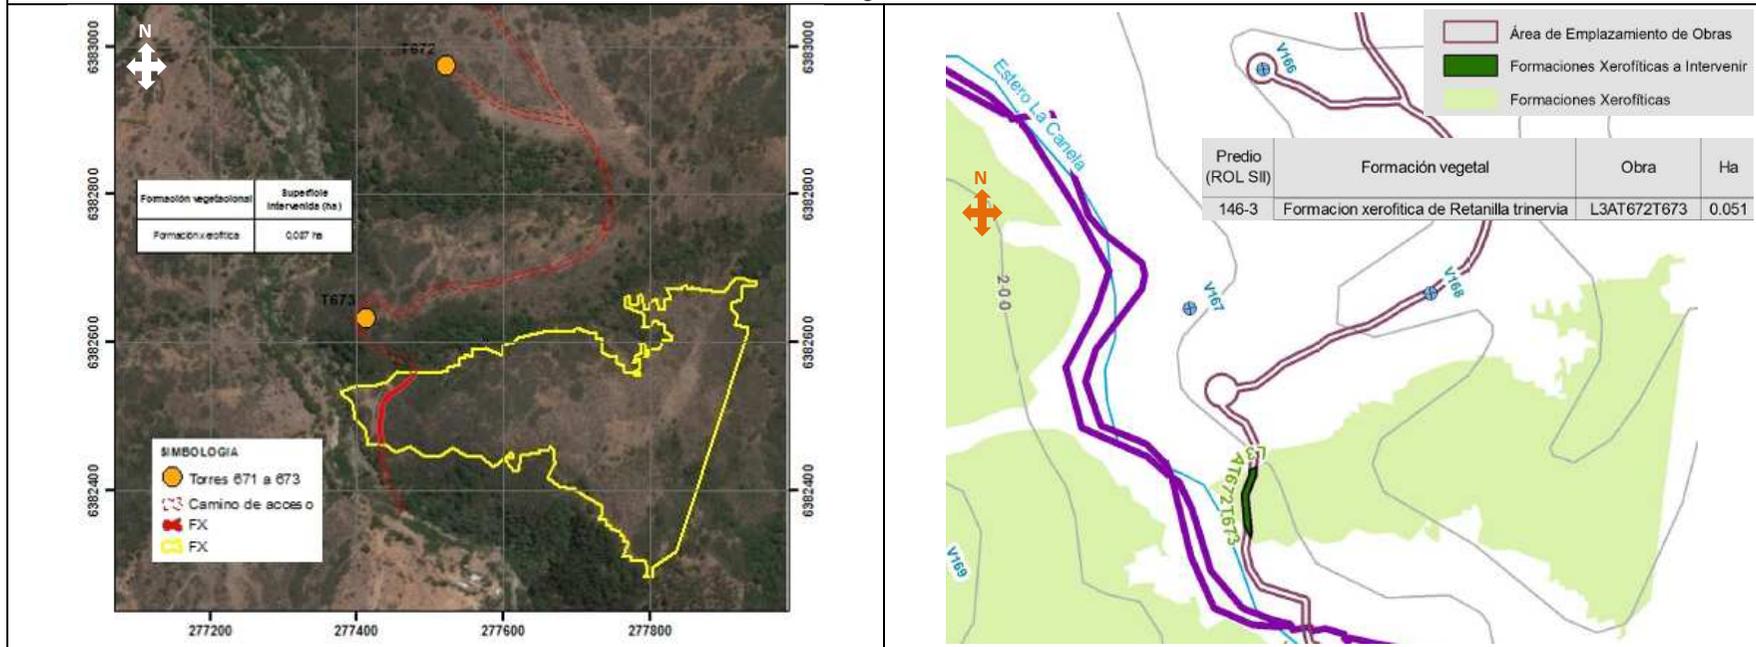
Figura 21

Descripción medio de prueba: En la imagen se aprecia en línea continua de color rojo el sector de 0,087 ha. de formación xerofítica intervenida sin contar con el PAS 151, con motivo de acceso habilitado por el Titular a los lugares de construcción de las torres T673, T672 y T671. El polígono color amarillo indica el conjunto de la formación xerofítica.

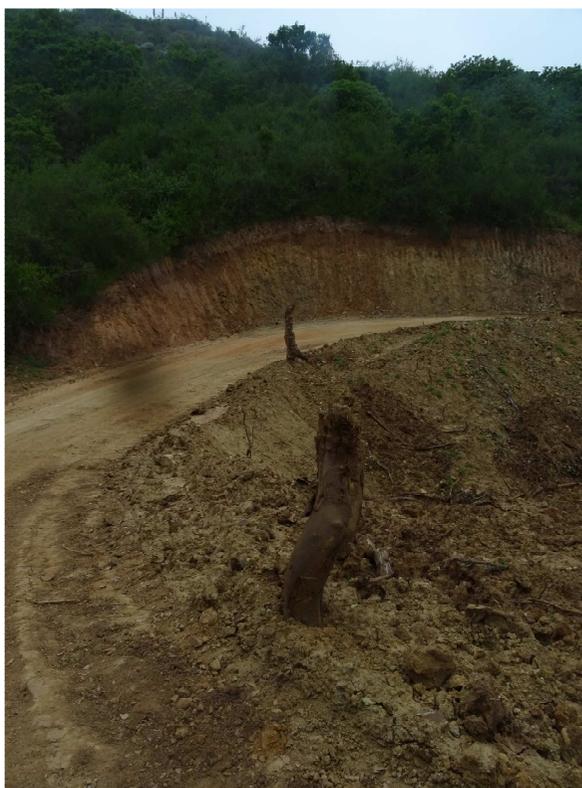
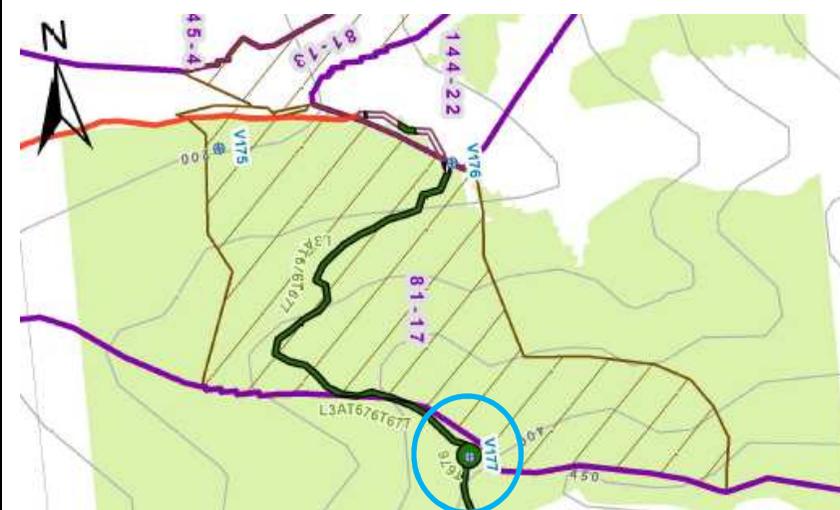
Fotografía 21. Fecha: 28 de septiembre de 2017.

Predio (ROL SII)	Formación vegetal	Obra	Ha
81-17	Formación xerofítica con suculentas de <i>Puya chilensis</i>	L3AT676T677	0.388

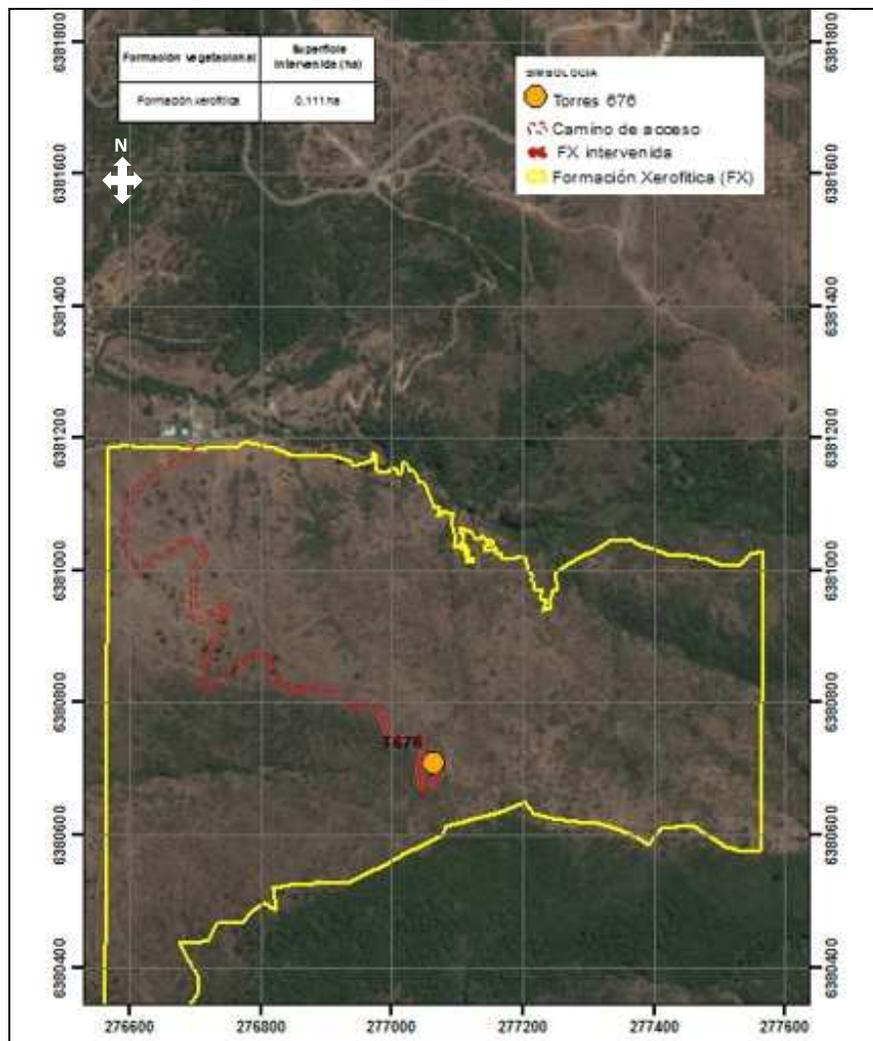
Figura 24

En la imagen se aprecia en línea continua de color rojo el sector no inferior a 0,111 ha. de formación xerofítica intervenida por fuera de lo aprobado en el PAS 151, como resultado de habilitación de camino de acceso de manera distinta a la autorizada para la construcción de la torre T676. El polígono color amarillo indica el conjunto de la formación xerofítica.

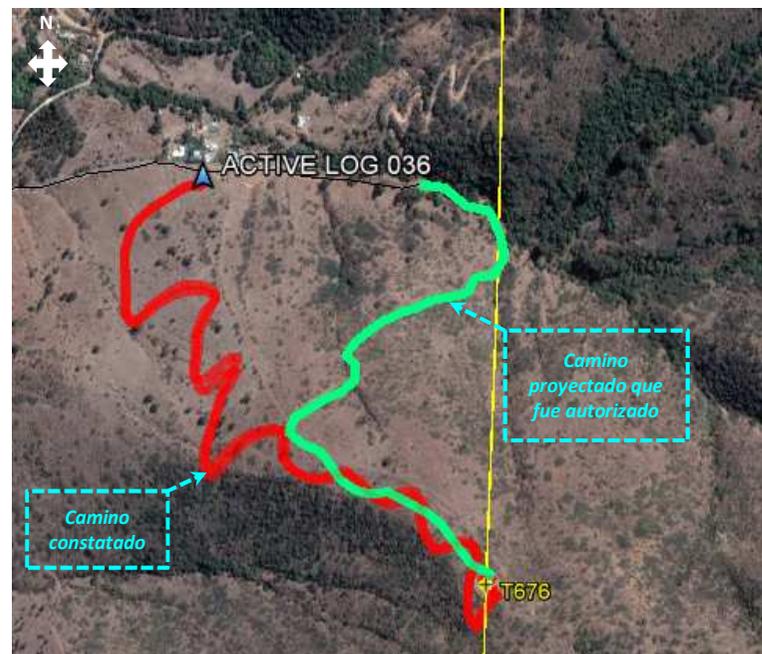
Figura 25

En color verde claro se aprecia el camino de acceso autorizado por la RCA para la construcción de la Torre T676 y en color rojo evidencia del camino habilitado por el Titular registrado con GPS, apreciándose que presenta diferencias con respecto al autorizado.

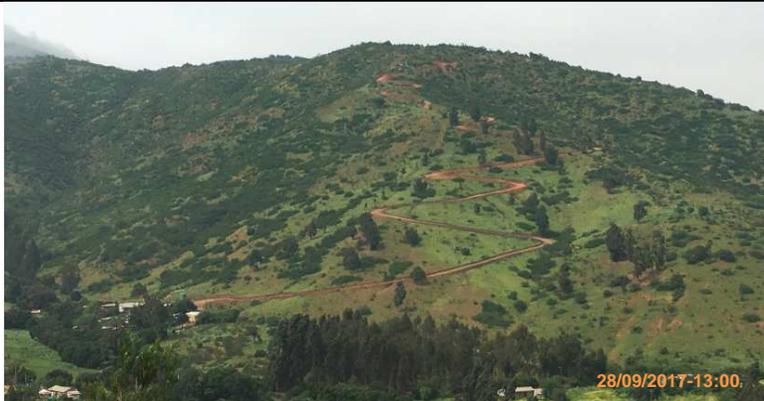
Fotografía 22. Fecha: 28 de septiembre de 2017.

Descripción medio de prueba: Vista del camino habilitado por el Titular para acceder al sector de construcción de la torre T676.

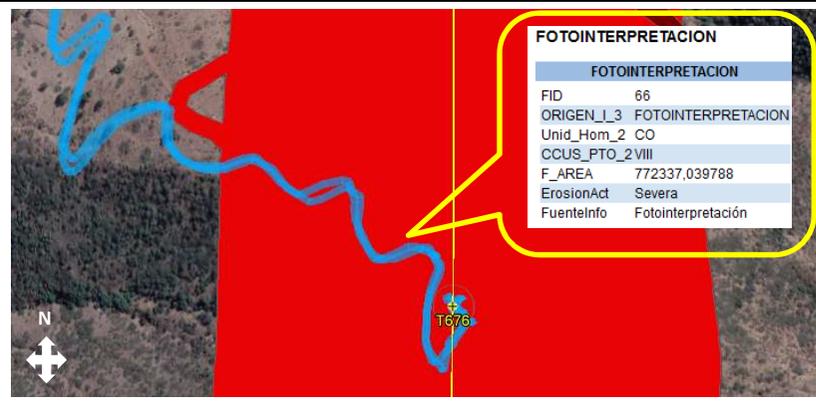
Figura 26

Descripción de medio de prueba: En la imagen se aprecia que la superficie intervenida por el camino de acceso a la torre T676 corresponde a suelos con riesgo de erosión alto (severa), según el mapa de riesgos de activación de procesos erosivos entregado por el Titular en la Adenda Complementaria.

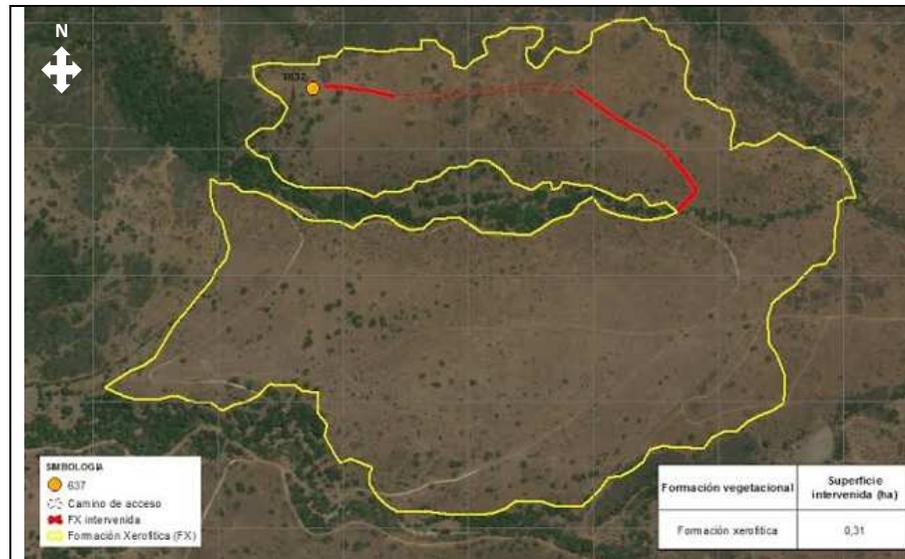
Figura 27

Descripción medio de prueba: En la imagen se aprecia en línea continua de color rojo las 0,31 ha. de matorral esclerófilo que fue intervenida como resultado de la habilitación del camino de acceso de manera distinta a la autorizada para la construcción de la torre T637V. El polígono color amarillo indica el conjunto de la formación de matorral esclerófilo del sector.

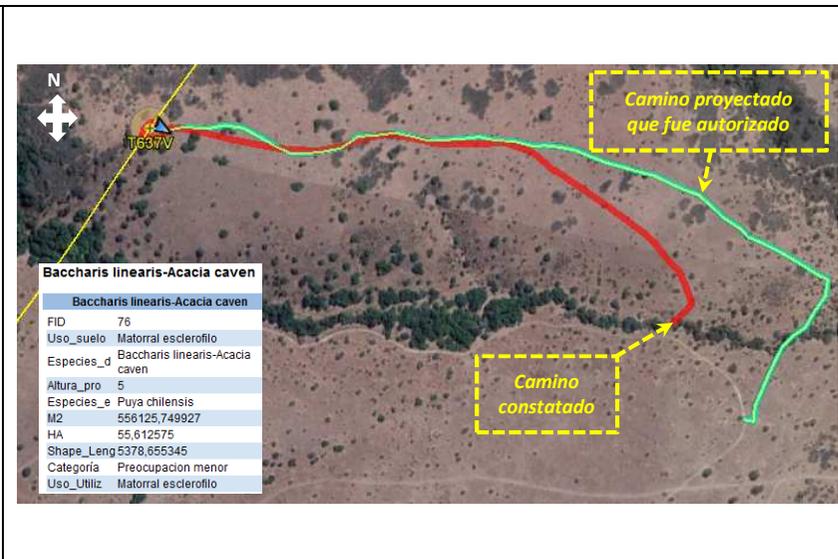
Figura 28

Descripción medio de prueba: En color verde claro se señala el camino de acceso autorizado por la RCA para la construcción de la Torre T637V y en color rojo se aprecia el camino habilitado por el Titular, constatándose que presenta diferencias con respecto al autorizado. En la parte inferior izquierda de la imagen, se aprecia detalle de la vegetación existente indicada en el Anexo 1.1 de la Adenda para el sector de la Torre T637V.

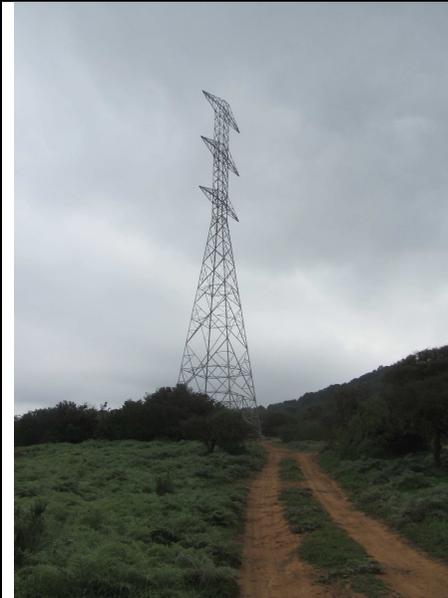
Fotografía 25.	Fecha: 28 de septiembre de 2017.		Fotografía 26	Fecha: 28 de septiembre de 2017.	
Coordenadas WGS84, Huso 19	Norte: 6.395.121 m.	Este: 279.367 m	Coordenadas WGS84, Huso 19	Norte: 6.395.295 m.	Este: 278.752 m.
Descripción medio de prueba: Evidencia del inicio del camino de acceso hacia la torre T637V por un sector distinto al autorizado ambientalmente, el cual intervino matorral esclerófilo y generó compactación de suelo.			Descripción medio de prueba: Evidencia del final del camino de acceso construido hasta la Torre T637V, la cual se encontraba en fase de montaje al momento de la inspección. A la derecha, se aprecia el monolito de hormigón que marca el centro de dicha torre

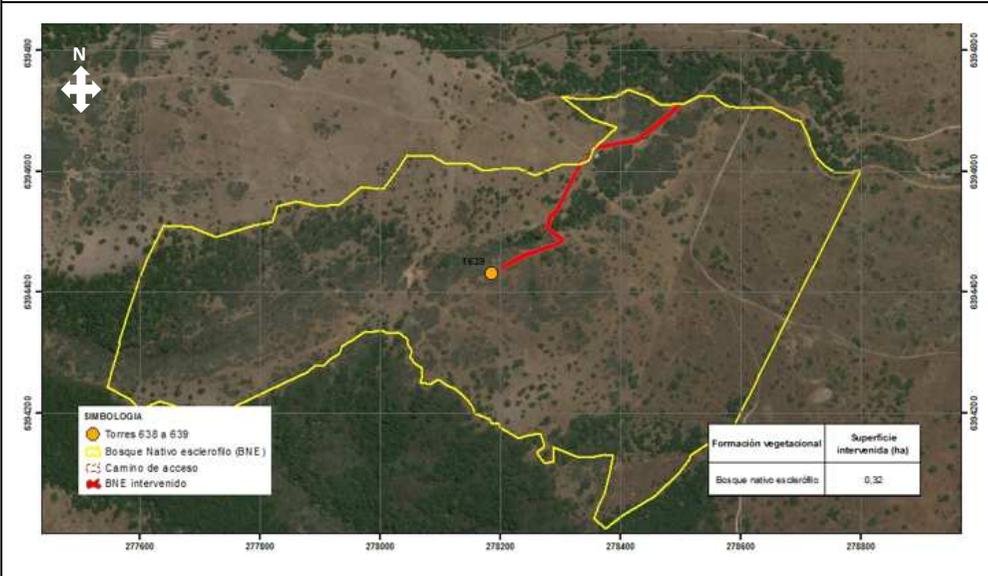
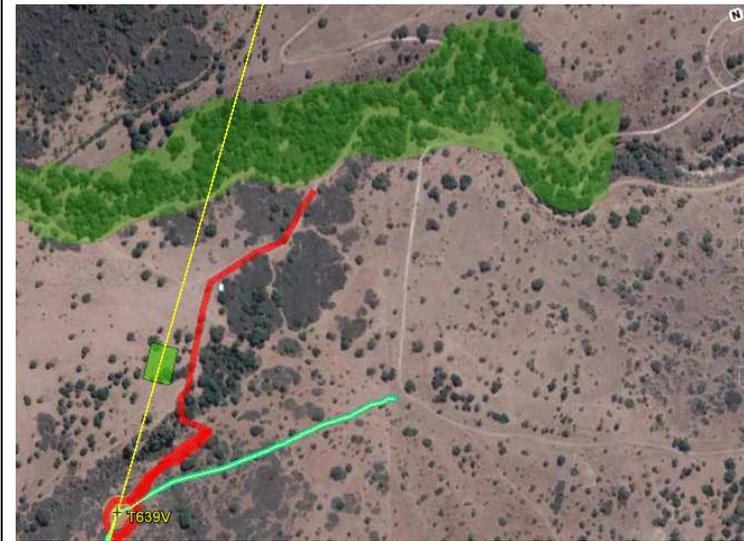
Figura 31

En color verde claro se señala el camino de acceso autorizado por la RCA para la construcción de la Torre T639V y en color rojo se aprecia el camino habilitado por el Titular, constatándose que presenta diferencias con respecto al autorizado.
