INFORME TECNICO DE FISCALIZACION AMBIENTAL

PLAN DE EXPANSION CHILE LT 2X500 KV CARDONES - POLPAICO

DFZ-2016-6025-III-RCA-IA

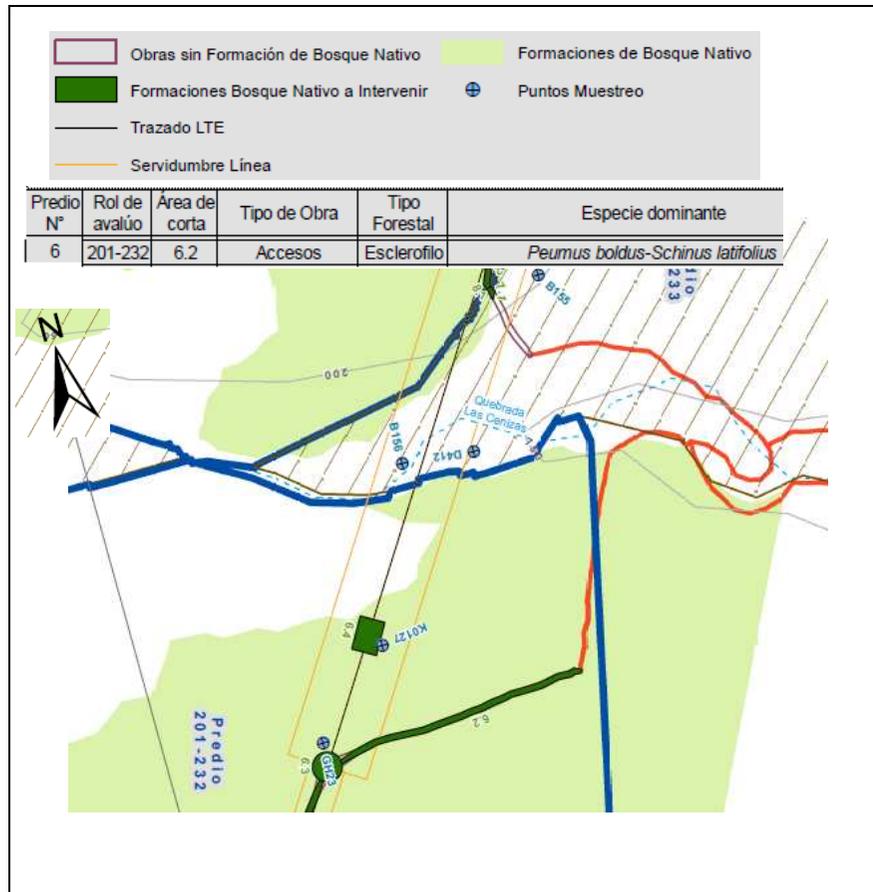
Figura 32

Evidencia de la Lámina N°6 del Plano de Intervención “Plan de Manejo de Corta y Reforestación de Bosques Nativos para ejecutar Obras Civiles”, donde se aprecia en color verde la forma del trazado del camino de acceso hacia la torre T639V autorizado por la RCA N°1608/2015. El predio que atraviesa el camino posee ROL 201-232 y de acuerdo a la Lámina N°6 del Titular la vegetación allí existente corresponde a bosque esclerófilo dominado por *Peumus boldus* (Boldo) y *Schinus latifolius* (Molle).

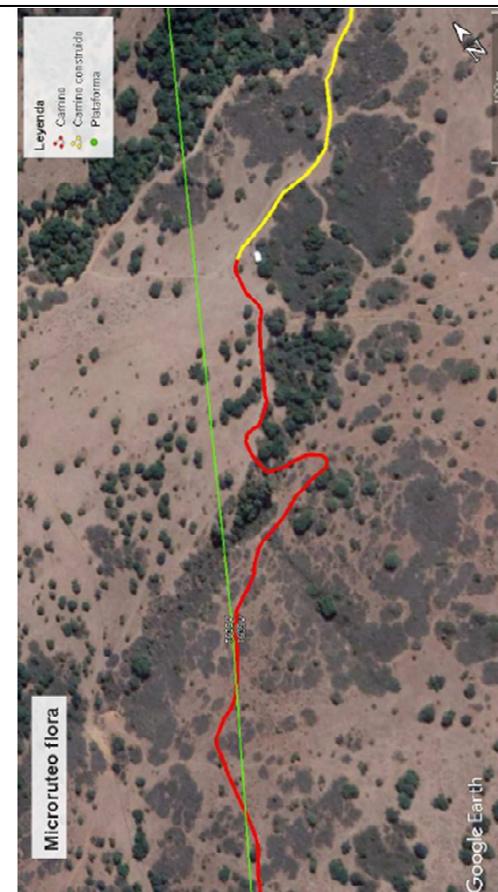
Figura 33

f. Por otra parte, en Acta de inspección del 28 de septiembre de 2017, se solicitó al Titular presentar los informes de microruteo de las torres inspeccionadas. Por medio de Carta recibida el 5 de octubre de 2017 (Anexo 1, carpeta “Respuesta IA 28.09.2017”), el Titular remitió la información solicitada, de cuyo análisis se constata que el informe de microruteo de la torre T637 registra ausencia de formaciones vegetacionales de interés y de especies en estado de conservación (Anexo 7), en circunstancias que los propios antecedentes del PAS 148 y lo constatado en terreno daban cuenta de la presencia de bosque esclerófilo en el sector que fue intervenido por la construcción del camino de acceso en forma diferente a lo autorizado. Además, el informe de microruteo de la T637V presenta una imagen satelital en la que el recorrido del microruteo es coincidente con el camino habilitado para acceder a dicha torre (Figuras 31 y 33).

Evidencia de imágenes satelital del informe de microruteo de flora de las torres T637V, en donde se aprecia el recorrido del microruteo realizado y su coincidencia con el camino construido para acceder a dichas torres constatado en inspección del 28 de septiembre de 2017.

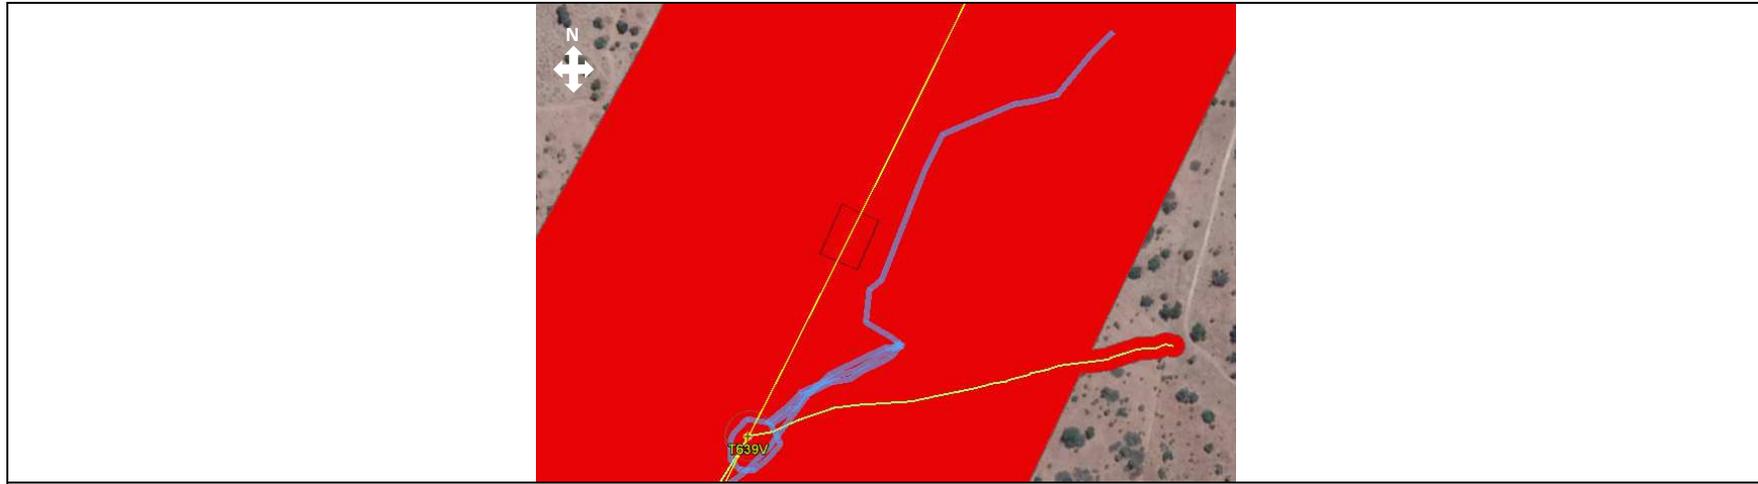
Figura 34

- Además, el camino de acceso modificado a la torre T639V generó compactación de suelo en la misma superficie de intervención antes señalada, correspondiente a suelos con riesgo de erosión alto (severo), según el mapa de riesgos de activación de procesos erosivos contenido en el Anexo 3.2.1.1 de la Adenda Complementaria (Figura 34 y Fotografías 29-30).

Descripción de medio de prueba: En la imagen se aprecia que la superficie intervenida por el camino de acceso (color celeste) a la torre T639V corresponde a suelos con riesgo de erosión alto (severa), según el mapa de riesgos de activación de procesos erosivos entregado por el Titular en la Adenda Complementaria.

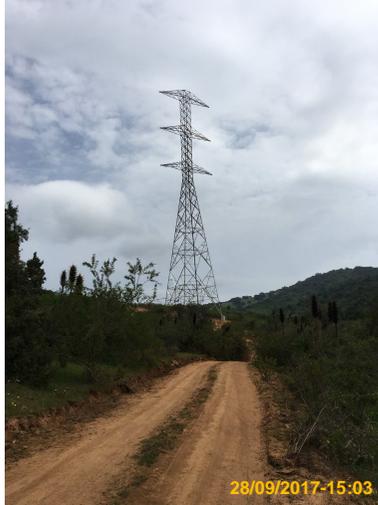
Fotografía 28.

- De la comparación del camino de acceso a la Torre T639V constatado en terreno con respecto a aquel autorizado ambientalmente, se constató que dicho camino no corresponde a lo aprobado según el PAS 148, constatándose en ese sentido la intervención de 0,32 Ha de bosque nativo esclerófilo, según se determinó a partir de los datos medidos con GPS marca Garmin en terreno y el programa ArcGis (Figuras 30-32 y Fotografías 28, 29 y 31).

Descripción de medio de prueba: Vista del camino construido hacia la Torre T639V, la que se encontraba en fase de montaje al momento de la inspección. A la izquierda, se aprecia el monolito de hormigón que marca el centro de dicha torre.

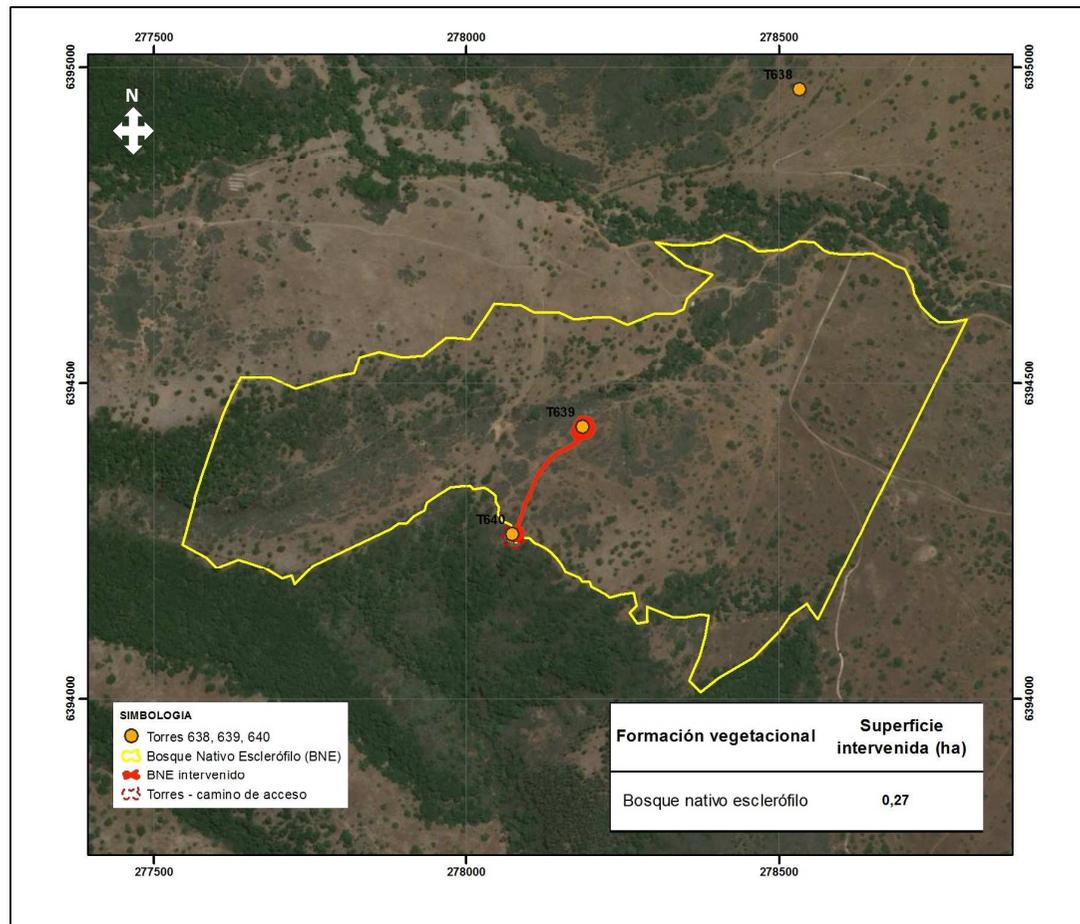
Figura 35

- Entre la torre T639V y T640V se verificó obras (camino de acceso y plataforma de torre T640V) aprobadas según PAS 148, pero que no cuentan con permiso sectorial aprobado. Esta situación afecta a una superficie total de 0,27 hectáreas e implica que no cuentan con área de reforestación aprobada (Figura 35 y Fotografías 32-33).

En la imagen se aprecia la plataforma de la torre T639V, el camino de acceso a la torre T640V y su plataforma, obras ejecutadas que contando con PAS 148 aprobado, no cuentan con la aprobación del permiso sectorial correspondiente.

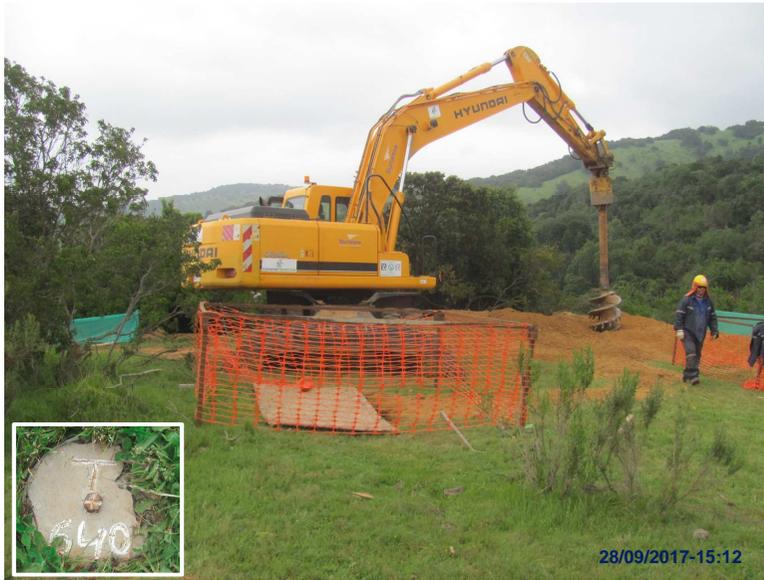
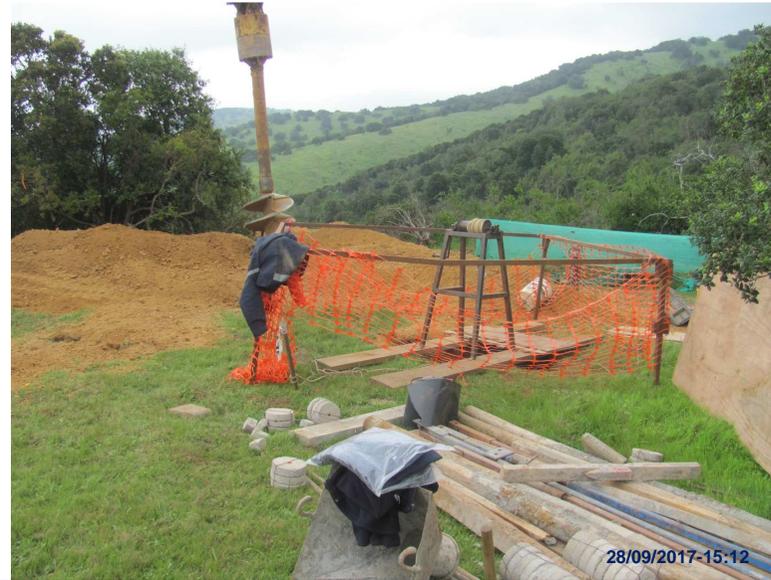
Fotografía 32	Fecha: 28 de septiembre de 2017.		Fotografía 33.	Fecha: 28 de septiembre de 2017.	
Coordenadas WGS84 Huso 19	Norte: 6.394.262 m.	Este: 278.073 m.	Coordenadas WGS84 Huso 19	Norte: 6.394.262 m.	Este: 278.073 m.

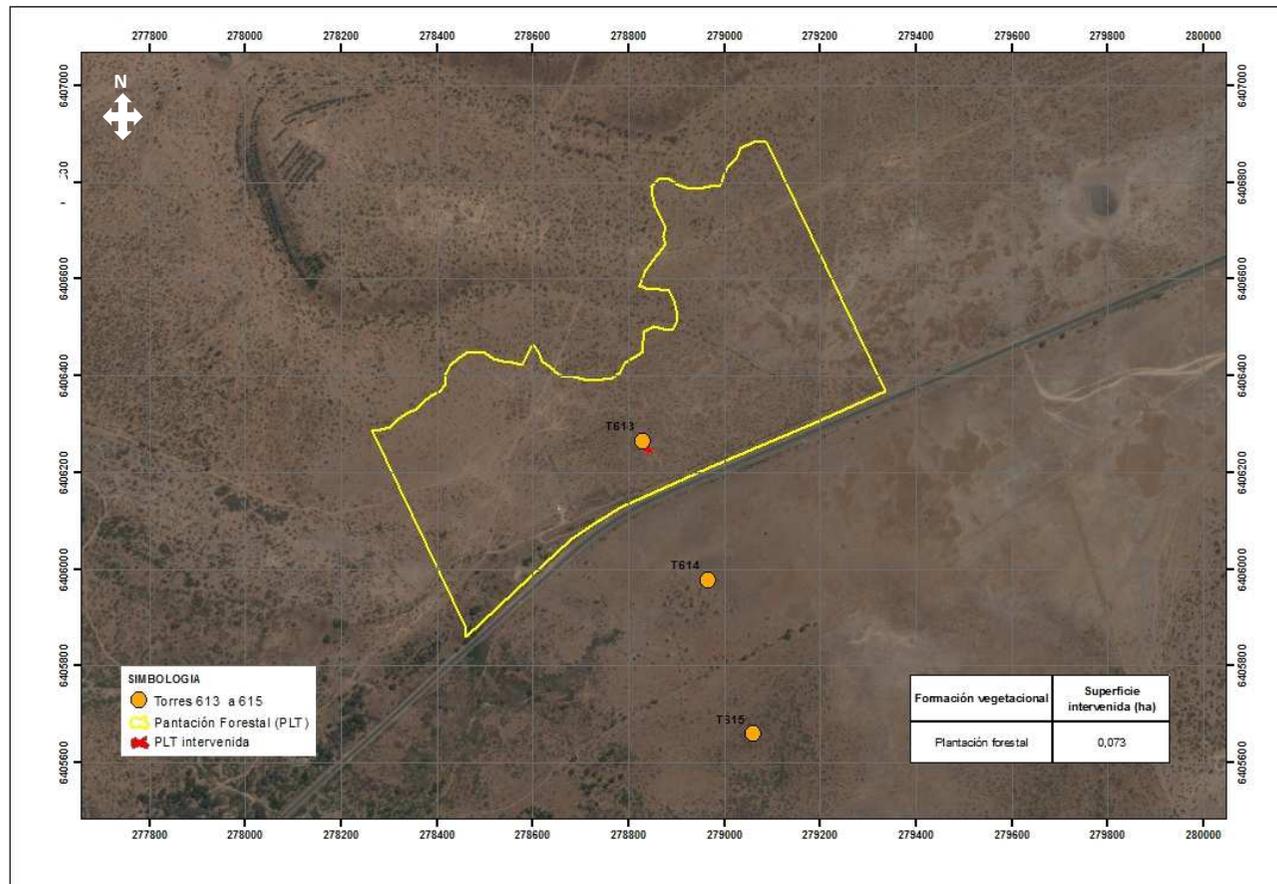
Figura 36

(...)	(...)
RCA N°1608/2015, Considerando 4	
<i>(...) lo señalado en el EIA y sus anexos, en su Adenda y en sus Adendas Complementarias (...) forman parte integrante de la presente Resolución (...).</i>	
Documentación Revisada: ID 4 e ID 5.	
Hecho(s):	
<p>En relación a las torre T613 señalada en el Acta de Inspección del 3 de octubre de 2017, por medio del ORD N°35 de fecha 31 de octubre de 2017, CONAF Región de Valparaíso remitió a la SMA Reporte Técnico con los resultados de la fiscalización(Anexo 3) en donde se constatan los siguientes hechos relevantes:</p> <ol style="list-style-type: none"> De la comparación de lo constatado en terreno con respecto a lo indicado por el Titular en el Anexo 1.1 A de la Adenda excepcional, donde se presenta el trazado final del proyecto, se determinó que la torre T613 está emplazada en el sector aprobado según PAS 149, constatándose la intervención de 0,0723 hectáreas de plantaciones forestales, según se determinó a partir de los datos medidos en terreno con GPS marca Garmin y el programa ArcGis (Figura 36 y Fotografías 34-35). De la revisión de los antecedentes solicitados en Acta de Inspección del 3 de octubre de 2017, se observa que el Titular no aportó resolución sectorial respecto de plan de manejo plantaciones para ejecutar obras civiles, asociado al PAS 149. En ese sentido consultados los registros CONAF, se verificó que para la provincia de Petorca no hay resoluciones sectoriales aprobadas para planes de manejo asociados a plantaciones forestales relacionadas con el proyecto. En ese sentido, la superficie de 0,0723 hectáreas despejada para la instalación de la torre T613 no cuenta con superficie de reforestación aprobada al no contar con permiso sectorial aprobado.

En la imagen se aprecia la ubicación y área despejada para la instalación torre T613, ubicada en sector plantación forestal bonificada de *Acacia saligna*.

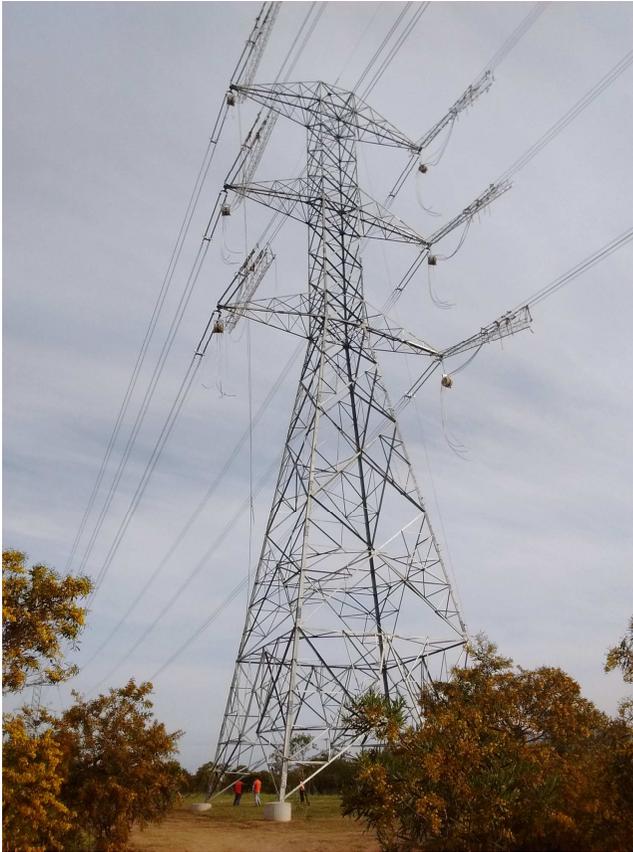
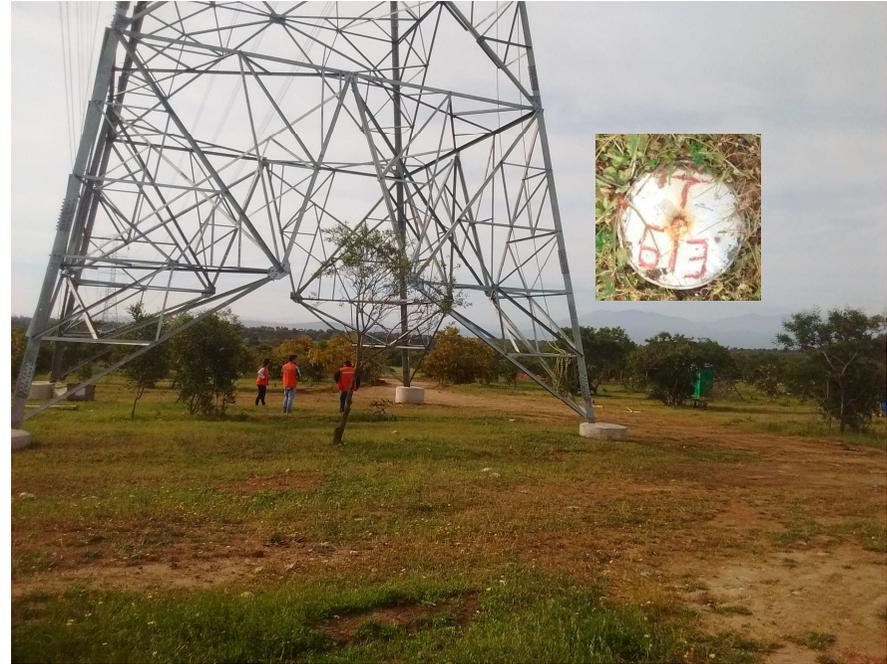
Fotografía 34.	Fecha: 3 de octubre de 2017.		Fotografía 35.	Fecha: 3 de octubre de 2017.	
Coordenadas WGS84 Huso 19	Norte: 6.406.267 m.	Este: 278.828 m.	Coordenadas WGS84 Huso 19	Norte: 6.406.267 m.	Este: 278.828 m.

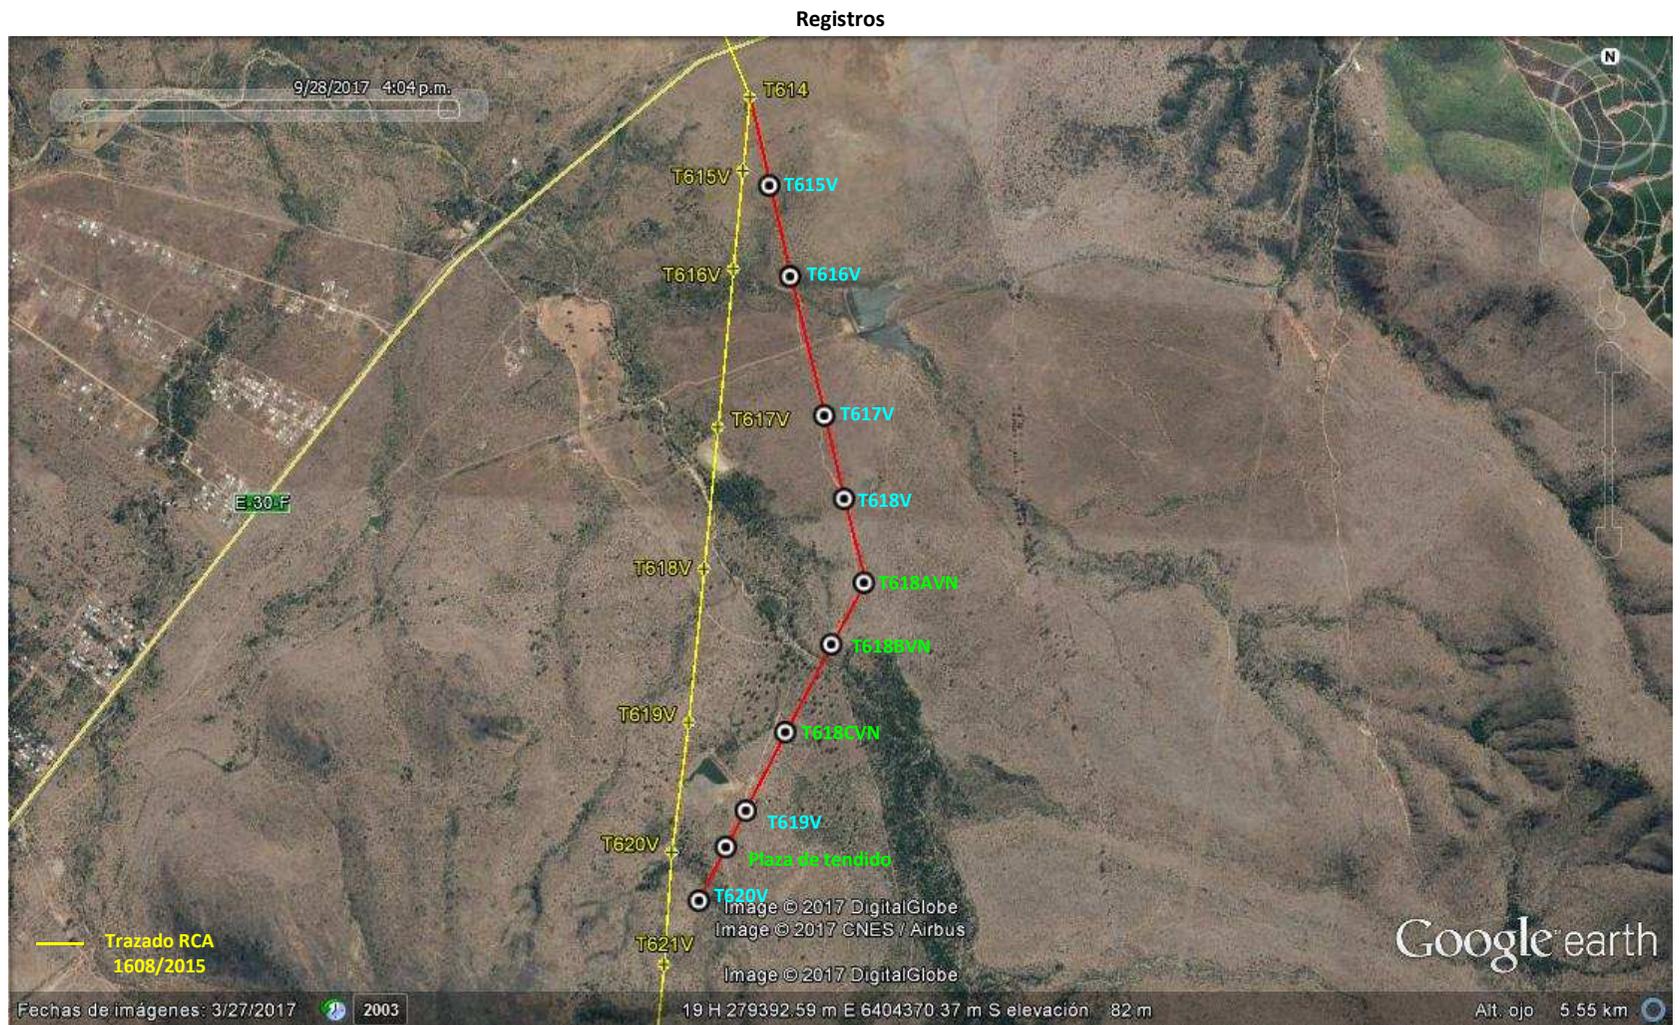
Figura 37.

- a. Respecto de la ubicación de las torres T615V a T620V, se constató que hay diferencias significativas con el trazado final del proyecto establecido por el Titular en el Anexo 1.1A de la Adenda excepcional (Figura 37). Al respecto, en Acta de Inspección se consignó que el Sr. Felipe Ponce, Coordinador de Medio Ambiente Inspección Técnica CONCOL. Señaló que “*el tramo a fiscalizar presenta cambios en el trazado por motivos prediales*”.

Descripción de medio de prueba: En color rojo y puntos negros se evidencia el desplazamiento de las torres T615V a T620V (color celeste) no autorizado que se constató en terreno con respecto al trazado final del proyecto (color amarillo). Además, en color verde se aprecia la ubicación no autorizada de las nuevas torres T618AVN, T618BVN y T618CVN y plaza de tendido.

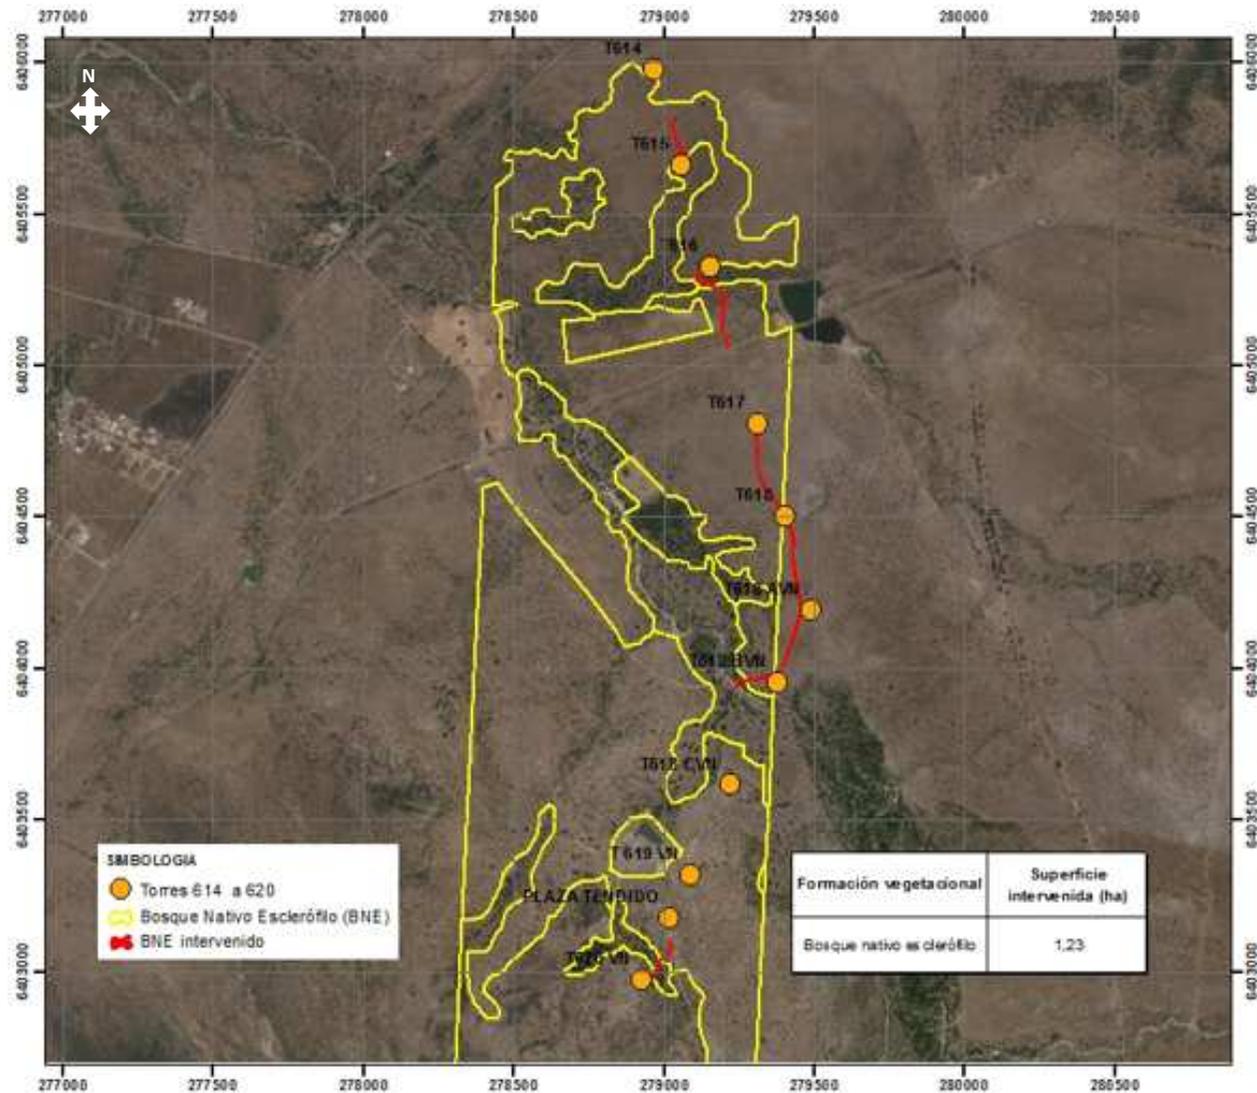
Figura 38.

Descripción de medio de prueba: Evidencia de los sectores intervenidos por plataformas y caminos de acceso a las torres T614V a T620V que intervinieron bosque nativo esclerófilo. En color rojo se indican los sectores de bosque nativo esclerófilo intervenidos por el proyecto.

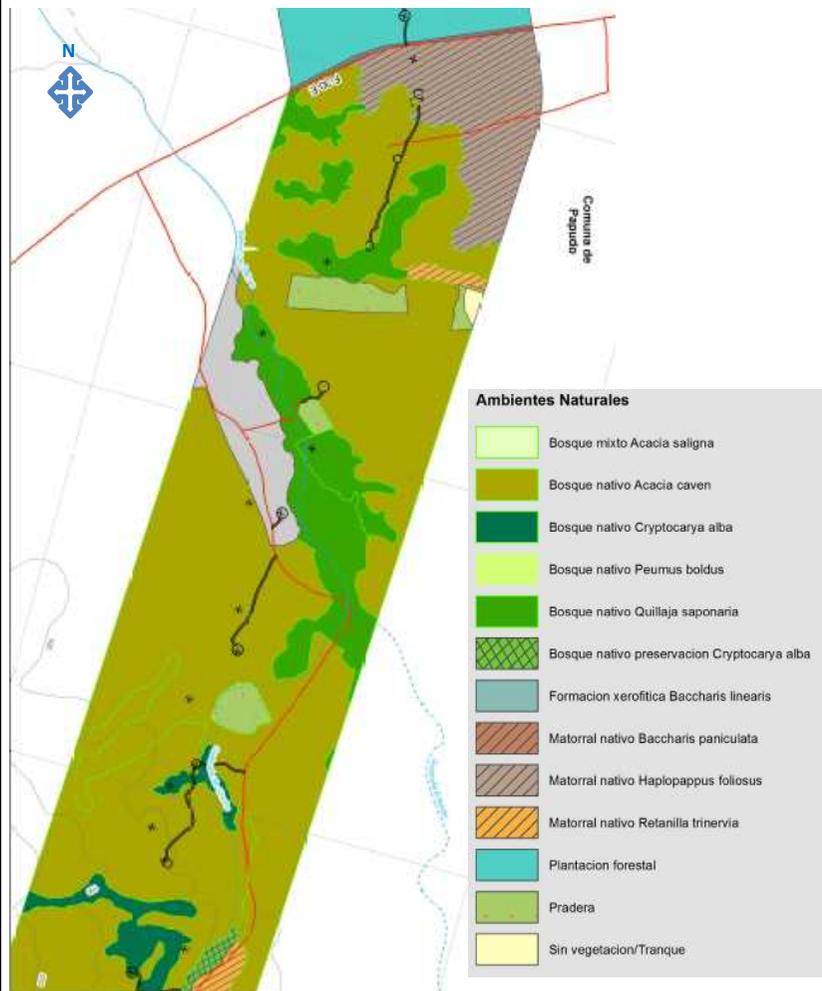
Figura 39.

- c. El trazado entre las torres 618 a 618 BVN, se encuentran fuera de la zona evaluada en la línea de base del EIA del proyecto (Figuras 39 y 40).
- d. El Titular habilitó caminos de acceso no contemplados en el proyecto a la torre T616V, así como el acceso a torre T620V, intervino dos quebradas. La primera que presenta un tubo de pvc negro como obra de arte y en la segunda no se observó ninguna estructura para estos efectos. Según los registros fotográficos de CONAF, la intervención en la primera quebrada ocasionó además compactación de suelo, a fin de ser utilizada como vía de tránsito (Figura 41 y Fotografía 48).

Descripción de medio de prueba: En la imagen se aprecia la vegetación presente en el área de influencia del sector de emplazamiento de las torres T61V5 a T620V, de acuerdo a la línea de base del medio biótico elaborada por el Titular.

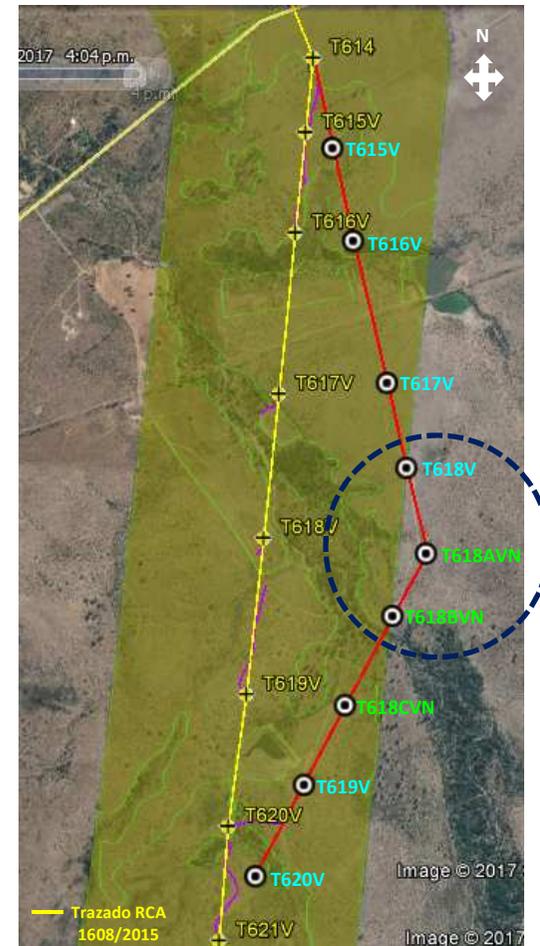
Figura 40

Descripción de medio de prueba: Superposición del área de influencia del medio biótico del EIA del Titular (área color verde claro) respecto al trazado modificado de las torres T615V-T620V (color rojo y puntos negros), en donde se aprecia que las torres T618V, T618AVN y T618BVN fueron construidas fuera del área de influencia considerada en la evaluación ambiental del proyecto.

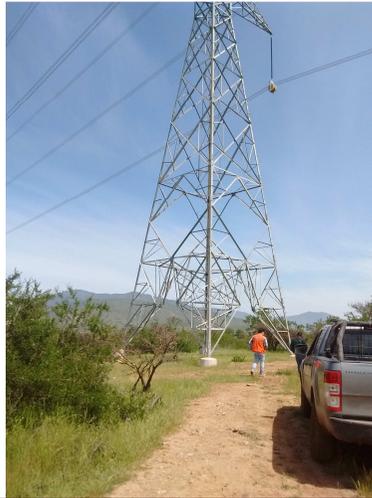
- g. Por parte de la SMA, a partir de los datos obtenidos por CONAF en terreno, se constata que:
- El hito de hormigón que marca el centro de la Torre 615V, se encuentra ubicado 115 m. al sur oriente del emplazamiento establecido en el trazado final del proyecto, en un entorno caracterizado por la presencia aislada de eucaliptus y espinos (Fotografía 36).

Fotografía 36.	Fecha: 3 de octubre de 2017.		Fotografía 37.	Fecha: 3 de octubre de 2017.	
Coordenadas WGS84 Huso 19	Norte: 6.405.660 m.	Este: 279.059 m.	Coordenadas WGS84 Huso 19	Norte: 6.405.325 m.	Este: 279.155 m.
Descripción de medio de prueba: Vista de la Torre T615V ya tendida.			Descripción de medio de prueba: Vista de la Torre T616V ya tendida.

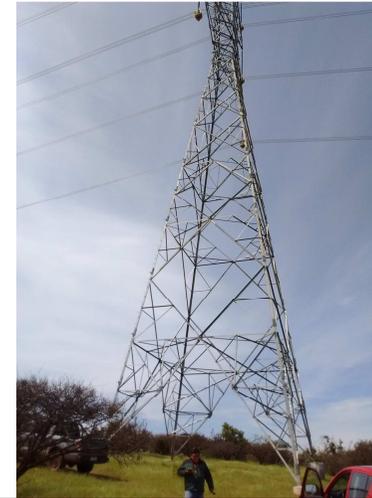
- El hito de hormigón que marca el centro de la Torre 616V, se encuentra ubicado 222 m. al sur oriente del emplazamiento establecido en el trazado final del proyecto, en un entorno caracterizado por espinal abierto con presencia de las especies *Schinus latifolius* (Molle), *Schinus polygamus* (Huingán) y *Maytenus boaria* (Maitén) (Fotografía 37).

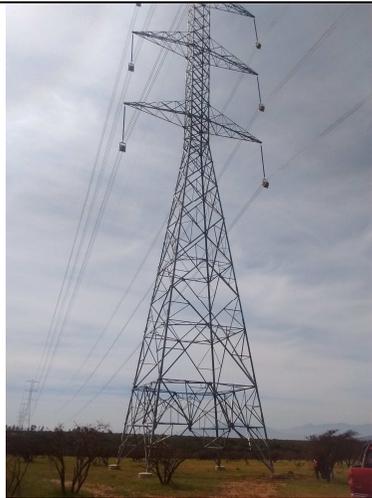
- El hito de hormigón que marca el centro de la Torre 617V, se encuentra ubicado 411 m. al nor oriente del emplazamiento establecido en el trazado final del proyecto, en un entorno caracterizado por espinal abierto con *Maytenus boaria* (Maitén) (Fotografía 38).

Fotografía 38.	Fecha: 3 de octubre de 2017.		Fotografía 39.	Fecha: 3 de octubre de 2017.	
Coordenadas WGS84 Huso 19	Norte: 6.404.811 m.	Este: 279.311 m.	Coordenadas WGS84 Huso 19	Norte: 6.404.503 m.	Este: 279.402 m.
Descripción de medio de prueba: Vista de la Torre T617V ya vestida.			Descripción de medio de prueba: Vista de la Torre T618V ya vestida.

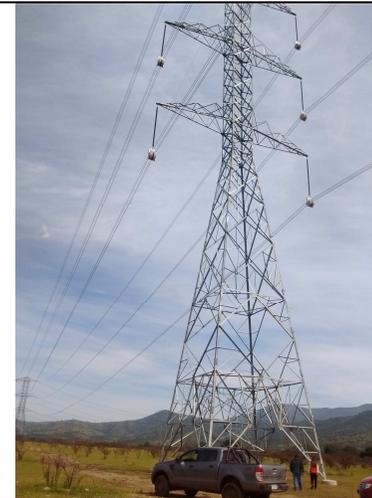
- El hito de hormigón que marca el centro de la Torre 618V, se encuentra ubicado 598 m. al nor oriente del emplazamiento establecido en el trazado final del proyecto, en un entorno caracterizado por espinal abierto (Fotografía 39).

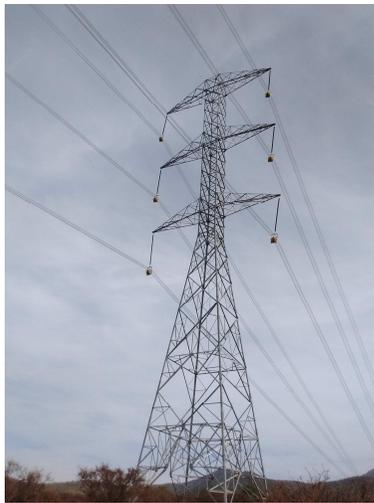
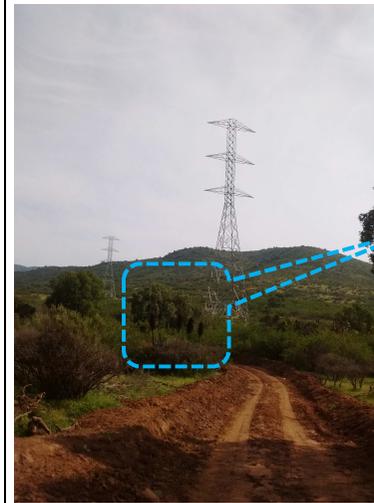
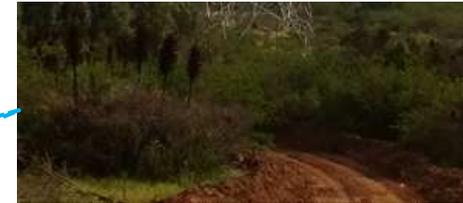
- El hito de hormigón que marca el centro de la Torre 619V, se encuentra ubicado 395 m. al sur oriente del emplazamiento establecido en el trazado final del proyecto, en un entorno caracterizado por espinal abierto semidenso (Fotografía 40).

Fotografía 40.		Fecha: 3 de octubre de 2017.		Fotografía 41.		Fecha: 3 de octubre de 2017.	
Coordenadas WGS84 Huso 19	Norte: 6.403.319 m.	Este: 279.089 m.		Coordenadas WGS84 Huso 19	Norte: 6.402.975 m.	Este: 278.929 m.	
Descripción de medio de prueba: Vista de la torre T619V ya tendida.				Descripción de medio de prueba: Vista de la torre T620V en montaje y alteración de hábitat de <i>Puya chilensis</i> (Chagual) por camino de acceso a dicha torre.

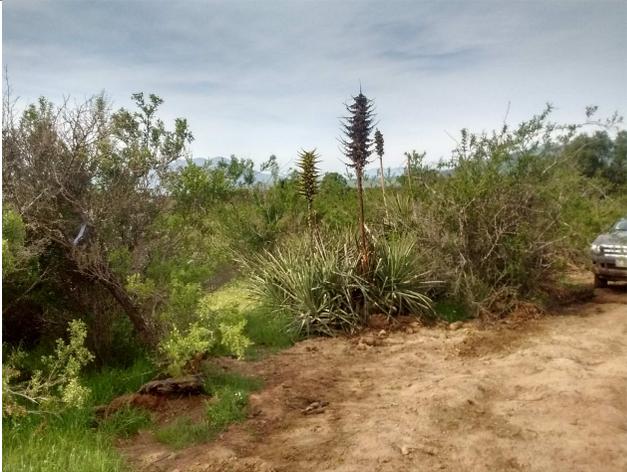
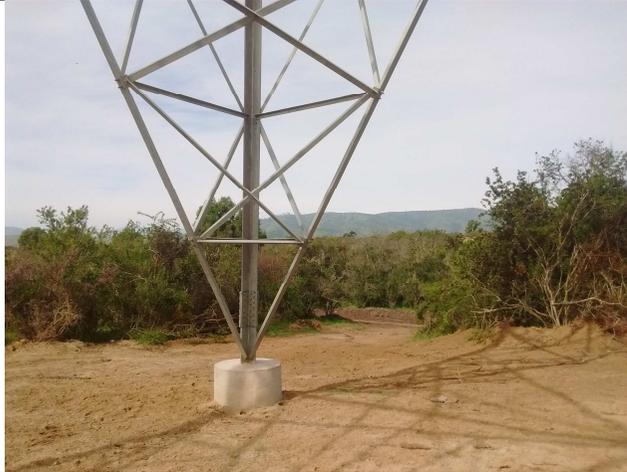
Fotografía 42.		Fecha: 3 de octubre de 2017.		Fotografía 43.		Fecha: 3 de octubre de 2017.	
Coordenadas WGS84 Huso 19	Norte: 6.402.975 m.	Este: 278.929 m.		Coordenadas WGS84 Huso 19	Norte: 6.402.975 m.	Este: 278.929 m.	
Descripción de medio de prueba: Entorno de la T620V caracterizado por <i>Acacia caven</i> , <i>Quillaja saponaria</i> y <i>Schinus latifolius</i> denso y presencia de <i>Puya chilensis</i> .				Descripción de medio de prueba: Vista de la vegetación presente al llegar a la plataforma de la T620V.

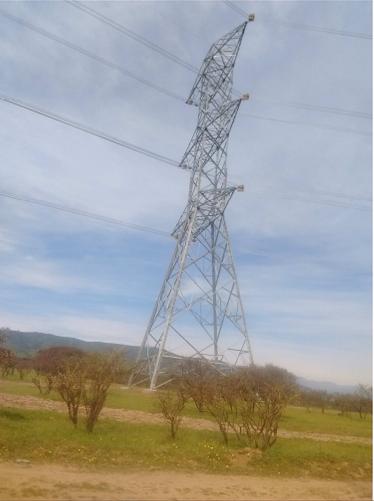
- La torre T618AVN se ubica 613 m. al oriente de la torre T618V, en un entorno caracterizado por espinal abierto (Fotografía 44).

Fotografía 44.	Fecha: 3 de octubre de 2017.		Fotografía 45.	Fecha: 3 de octubre de 2017.	
Coordenadas WGS84 Huso 19	Norte: 6.404.193 m.	Este: 279.493 m.	Coordenadas WGS84 Huso 19	Norte: 6.403.956 m.	Este: 279.381 m.
Descripción de medio de prueba: Vista de la nueva torre T618AVN en montaje.			Descripción de medio de prueba: Vista de la nueva torre T618BVN ya vestida.

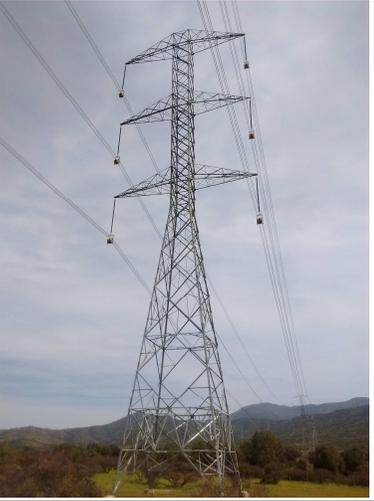
- La torre T618BVN se ubica 563 m. al sur oriente de la torre T618V, en un entorno caracterizado por espinal abierto (Fotografía 45).
 - La torre T618CVN se ubica 613 m. al oriente de la torre T618V, en un entorno caracterizado por espinal semidenso con presencia de *Quillaja saponaria* (Fotografía 46).

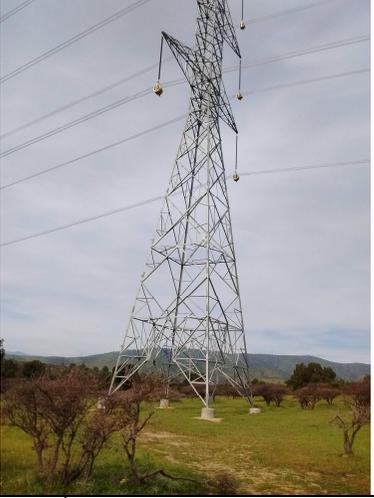
Fotografía 46	Fecha: 3 de octubre de 2017.		Fotografía 47.	Fecha: 3 de octubre de 2017.	
Coordenadas WGS84 Huso 19	Norte: 6.403.319 m.	Este: 279.089 m.	Coordenadas WGS84 Huso 19	Norte: 6.403.180 m.	Este: 279.020 m.
Descripción de medio de prueba: Vista de la nueva torre T618CVN ya vestida.			Descripción de medio de prueba: Vista de la nueva plaza de tendido constatada entre las torres T619V y T620V, en entorno vegetal caracterizado por espinal abierto.

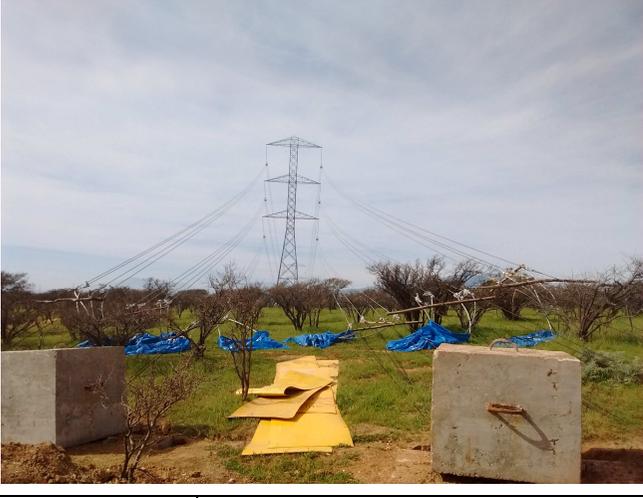
- e. Entre las torres T619V y T620V se observó implementación de plaza de tendido que no estaba contemplada en el proyecto, según el trazado definitivo establecido en el Anexo 1.1A de la Adenda excepcional. Dicha plaza se encontraba emplazada en un entorno caracterizado por espinal abierto (Fotografía 47).
