INFORME TÉCNICO DE FISCALIZACIÓN AMBIENTAL

INDUSTRIAL GLOVER

DFZ-2017-5513-IX-RCA-IA

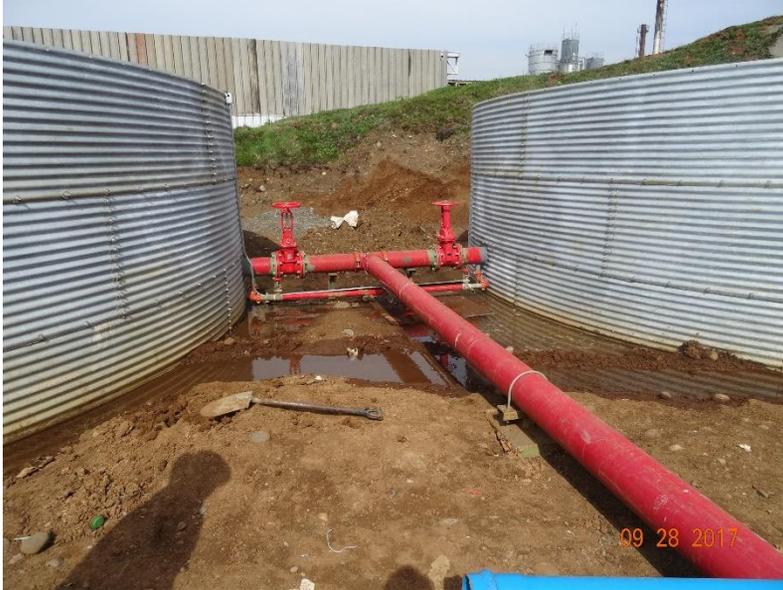
Fotografía 18.

Hecho (s): a. Durante el recorrido se observan la construcción de bodegas, sistema de red de incendios, entre otras obras. b. Se pudo observar en terreno hacia el lado oeste de la Planta Glover, la construcción de obras nuevas tales como la red de incendios y sus respectivos estanques de agua (ver fotografía 18), galpones o bodegas de materias primas (ver fotografía 19).

En la imagen se observa la construcción de una nueva red de incendios en planta Glover.

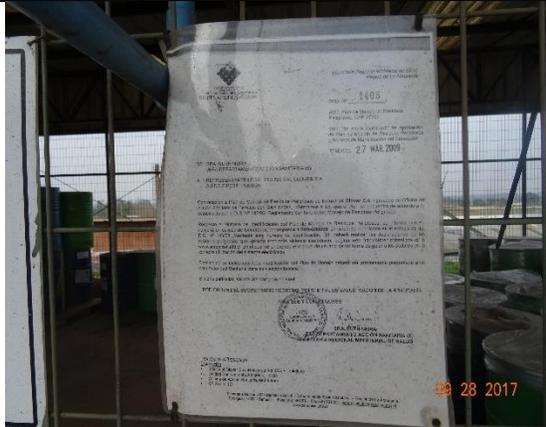
Fotografía 18.

- c. Consiste en una bodega cerrada con paredes de mallas metálicas, techo de zinc, piso de hormigón, pretiles de contención y con un sistema de contención (estanques) para control de derrames. Esta bodega cuenta con señalética y con la resolución sanitaria a la vista (ver fotografía 18).
- d. Al interior de la bodega se observan alrededor de unos cincuenta contenedores metálicos de 200 litros con residuos peligrosos, más otros tipos de tambores, observándose cuatro contenedores fuera de la bodega al momento de la inspección (ver fotografías 19).
- e. Estos contenedores carecen de etiquetas que indiquen su procedencia, fecha de almacenamiento e identificación clara de su contenido, no obstante, en los contenedores se adjunta una hoja de seguridad de los residuos.

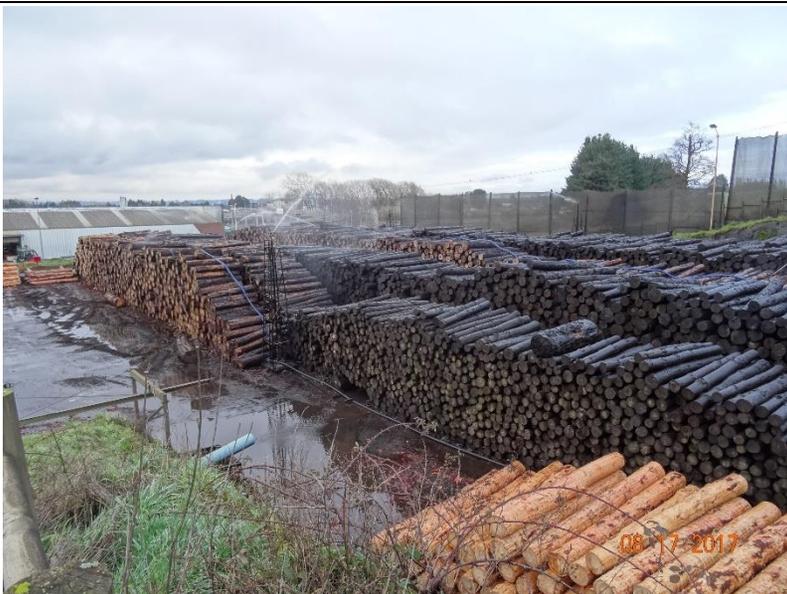
Fotografía 22.

Hecho (s): Estación 3, Cancha de trozos. a. Se observa una cancha de trozos con un sistema de riego por aspersores (se contabilizan 7 aspersores) esta cancha cuenta con piso sólido y las aguas que toman contacto con la madera, son conducidas hacia un pozo en donde se filtran y mediante un sistema de bombeo se recirculan para el riego de estos trozos. b. Se inspeccionan los sistemas de decantación y secado. Sistema de decantación consiste en un estanque de hormigón que almacena las aguas de la cancha de trozos y permite enviar los sedimentos hacia un sistema de secado. El sistema de secado consiste en una losa de hormigón con pretil subdividida la que cuenta con una capa de material arenoso y gravilla que sirve para el filtrado de los sedimentos enviados desde la cámara de decantación. Según informa el Sr. Marileo este material usado para el filtrado es retirado como residuo junto con las cenizas de las calderas. En el recorrido se puede constatar que no hay descargas de RILES y que la recirculación para el riego de trozos opera con normalidad (ver fotografías 22 y 23).

En la imagen se observa la cancha de trozos donde se realiza el riego de los mismos.
