Superintendencia del Medio Ambiente
Gobierno de Chile

INFORME DE FISCALIZACIÓN AMBIENTAL

DENUNCIA POR DESCARGAS AGUAS SERVIDAS LAGO PANGUIPULLI.

DFZ-2017-5757-XIV-RCA-IA

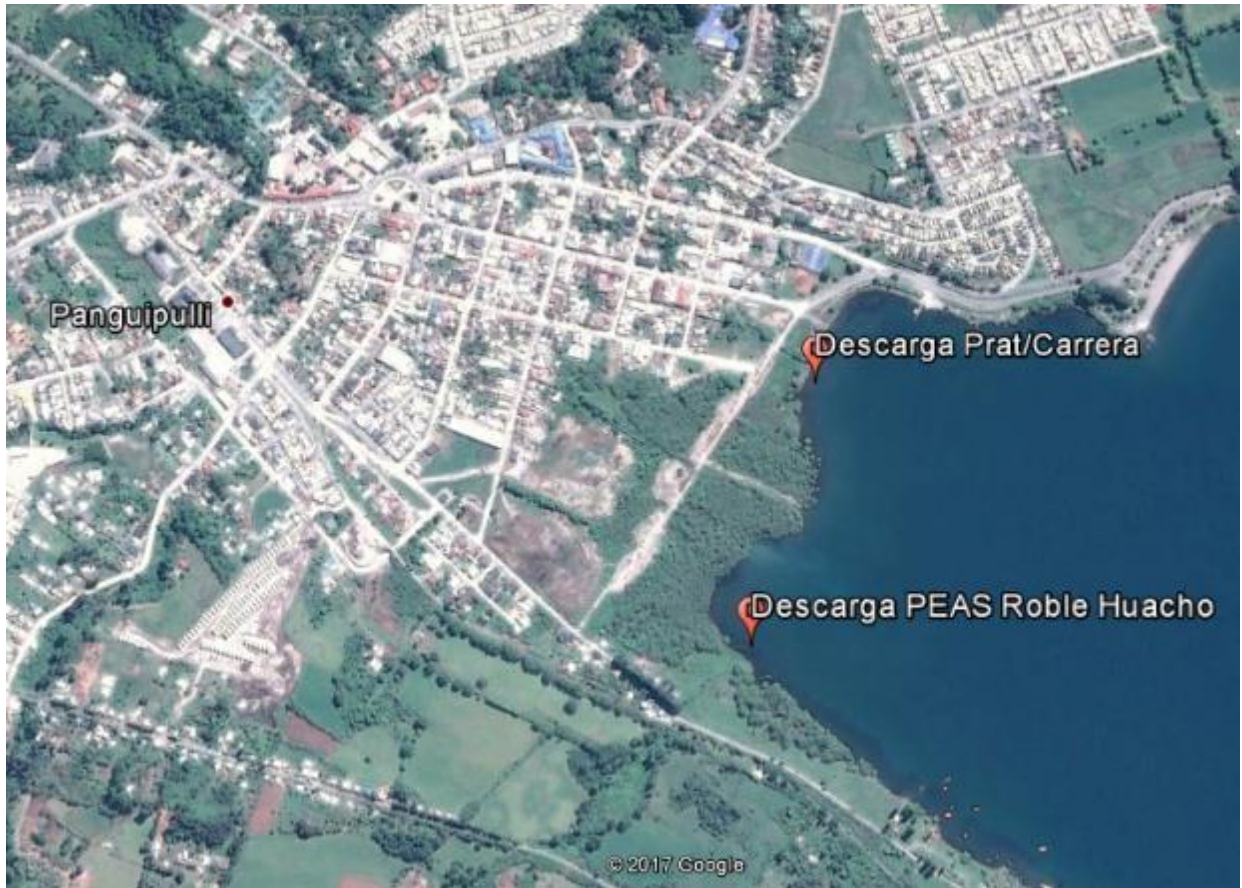
Ruta de acceso: Desde la ciudad de Panguipulli, se accede a la Ruta 203, en el kilómetro 4 se gira a la izquierda y se accede a camino por el cual se accede a las instalaciones de ESSAL. S.A., esto referido a la Planta de Tratamiento. En la Figura 2 se puede apreciar la ubicación de las descargas asociadas a las PEAS (aliviaderos de tormenta).

Figura 2. Ubicación de descargas aliviaderos de tormenta de las PEAS. (Fuente: Elaboración propia, a partir de Google Earth).

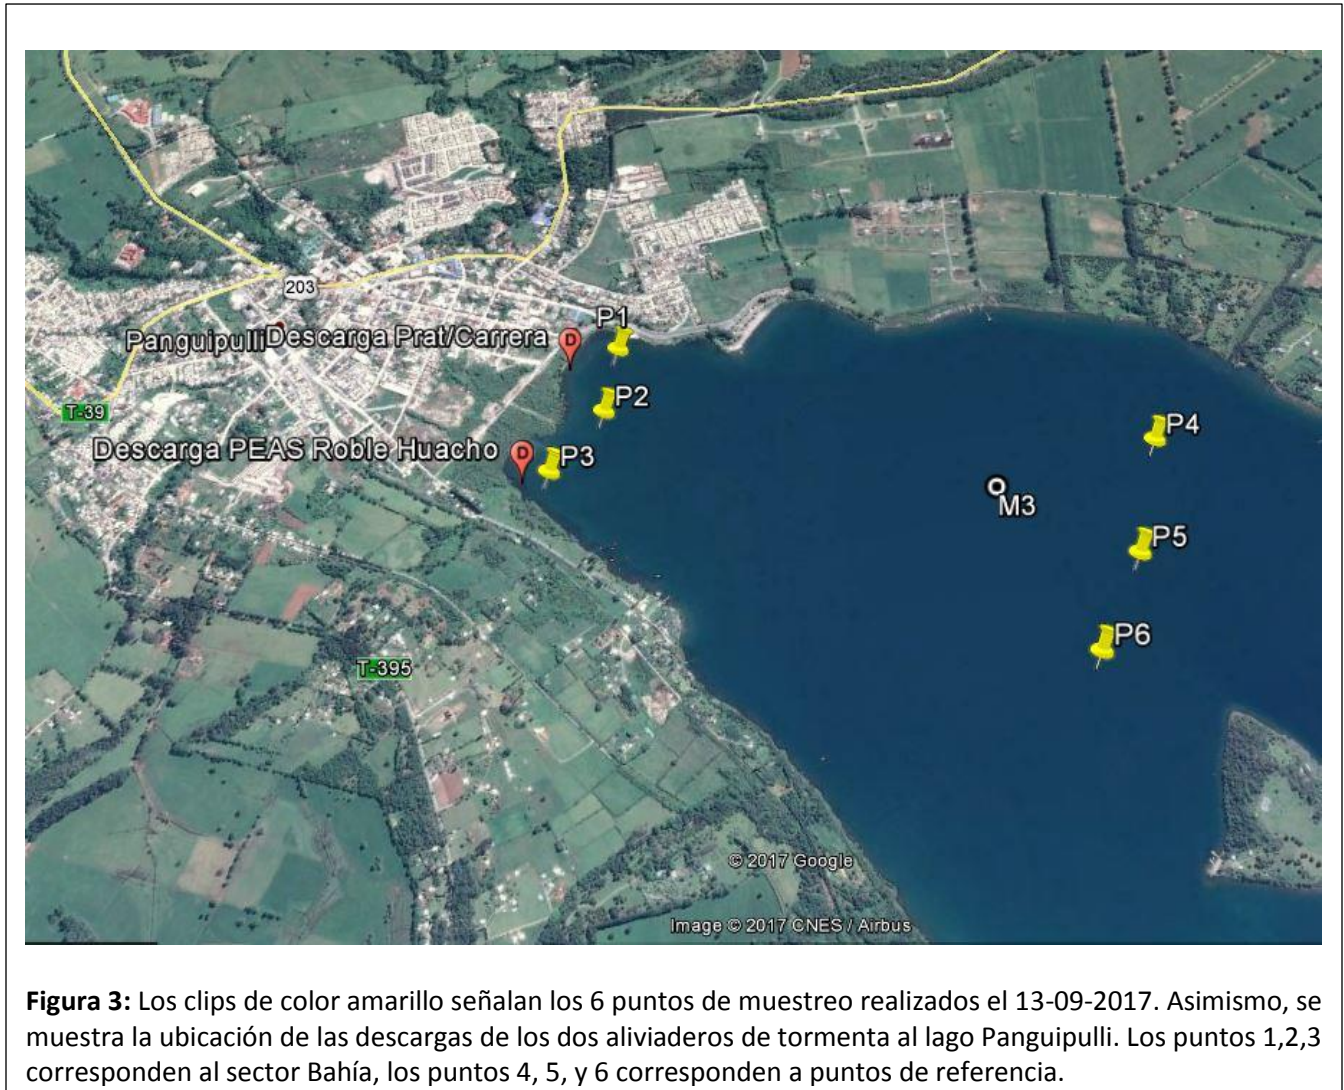
Figura 3: Los clips de color amarillo señalan los 6 puntos de muestreo realizados el 13-09-2017. Asimismo, se muestra la ubicación de las descargas de los dos aliviaderos de tormenta al lago Panguipulli. Los puntos 1,2,3 corresponden al sector Bahía, los puntos 4, 5, y 6 corresponden a puntos de referencia.

- Con el objeto de tener una caracterización del cuerpo receptor, que se pudiera relacionar y/o analizar con los estudios del Dr. Caputo, con fecha 13 de septiembre de 2017, se procedió a tomar muestras en el sector bahía del Lago Panguipulli por laboratorio autorizado. Se trató de 6 muestras tanto de columna de agua como de sedimento. En la figura 3 del punto 4.3.3 del presente informe, se muestran los sectores monitoreados.

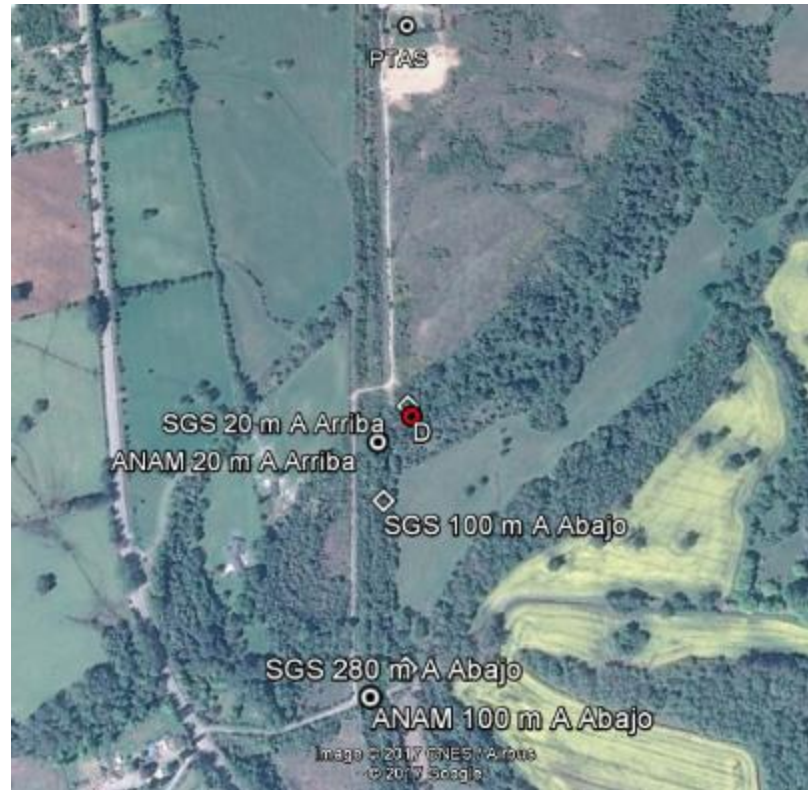
- La Figura 4, señala la ubicación de los puntos descritos por ANAM y SGS en relación a la descarga.

Figura 4: Ubicación de puntos de monitoreo, según datos descritos por el titular. (Fuente: Elaboración propia a partir de Google Earth).

- Como cuestión previa, es necesario señalar que, de acuerdo a los antecedentes presentados por el titular, las mediciones realizadas por ANAM los tres primeros trimestres de 2016 (laboratorio vinculado a ESSAL, <https://www.anam.cl/empresa/grupo-aguas?CodTemplate=20131205175654>) se hicieron en puntos distintos a los establecidos en la exigencia ambiental. La figura 4 muestra que ambas mediciones se hicieron aguas abajo de la descarga, a una distancia aproximada de 285 metros entre sí, lo cual no permite establecer un control de la calidad del cuerpo receptor en relación al impacto de la descarga del efluente tratado. Esto, a diferencia de las mediciones hechas por SGS, laboratorio que comenzó las campañas a partir del último trimestre de 2016, cambio producido a raíz de la entrada en vigencia de la Res. 223 de la SMA vinculada a las ETFAs.
