INFORME TÉCNICO DE FISCALIZACIÓN AMBIENTAL

FAENA MINERA QUEBRADA BLANCA

DFZ-2017-97-I-RCA-IA

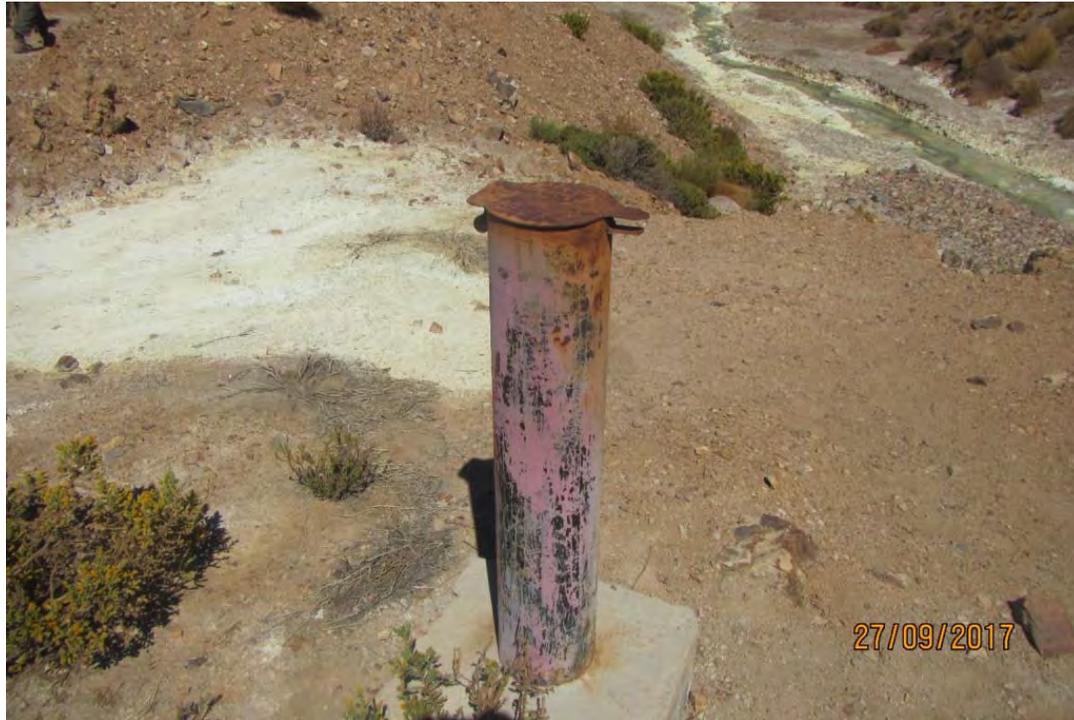
Fotografía 13

- j. En el pie del botadero ripios norte, sobre quebrada denominada “Agua del Mote”, se constató la existencia de 3 pozos, denominados “MAC 01” y “MAC 02” (pozos de captación), ubicados en coordenadas 7.678.824 m N – 521.872 m E y 7.678.843 m N - 521.874 E (coordenadas UTM WGS 84 Huso 19), respectivamente, y el tercero MAN 01 (pozo de monitoreo), en coordenadas UTM Datum WGS 84 7.678.846 m N – 521.793 m E, el que al momento de la inspección ambiental no se encontraban operativos, de acuerdo a lo mencionado por la Srta. María Elisa González Belmar, Superintendente de Medio Ambiente y el Señor Patricio Rojas Castillo, Ingeniero de Medio Ambiente. Los dos primeros pozos se encontraron sin ningún tipo de sello (fotografía N°12), mientras que el tercero estaba con tapa y sin candado (fotografía N°13). Respecto de la inoperatividad de estos pozos, la Srta. María Elisa González Belmar, Superintendente de Medio Ambiente, agregó que estos pozos no se encontraban operativos desde el año 2006 aproximadamente, y que fueron reemplazados por los pozos de la cortina hidráulica N° 1.

Descripción medio de prueba: Pozos de captación "MAC 01" y "MAC 02", los que se encontraron sin ningún tipo de sello.

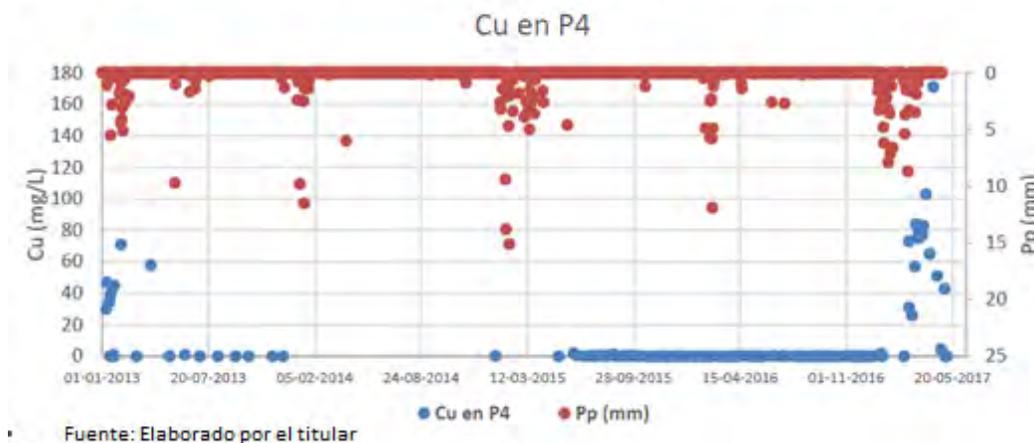
Gráfico N°1: Concentraciones de Cu en punto de monitoreo P4, en Quebrada Blanca.

Respecto a los gráficos, el titular indica que “*existe un incremento de sulfato y cobre en los periodos de la estación de verano 2013 y 2017; meses entre enero y abril donde se produce el invierno altiplánico; época donde se puede observar precipitaciones de mayor intensidad. En estos eventos, especialmente para periodo 2017, se registraron aluviones en diversos puntos de la Quebrada Blanca, que provocó una conexión hídrica superficial temporal en el último tramo de esta, propiciando el arrastre de materiales desde esta quebrada a la confluencia con quebrada Ramucho.*”

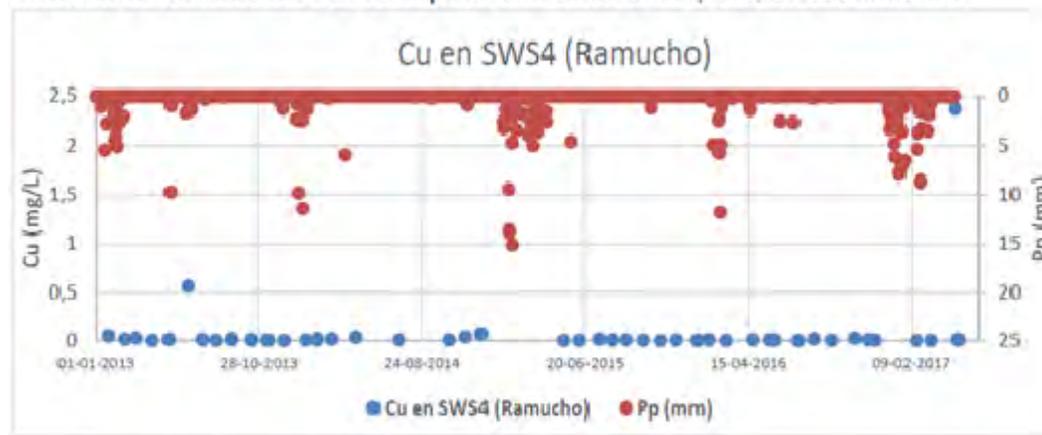
Gráfico N°4: Concentraciones de Cu en punto de monitoreo SW4, en Quebrada Ramucho.

En relación a los parámetros de Cobre registrados en el punto de monitoreo SWS4 en Quebrada Ramucho, estos no presentan una correlación con el aumento de precipitaciones. Al respecto, se pueden apreciar dos valores que escapan a la norma y que muestran un aumento considerable respecto al resto de los registros (año 2013 y 2017), sin embargo, no es posible establecer una relación directa con un aumento de las precipitaciones.

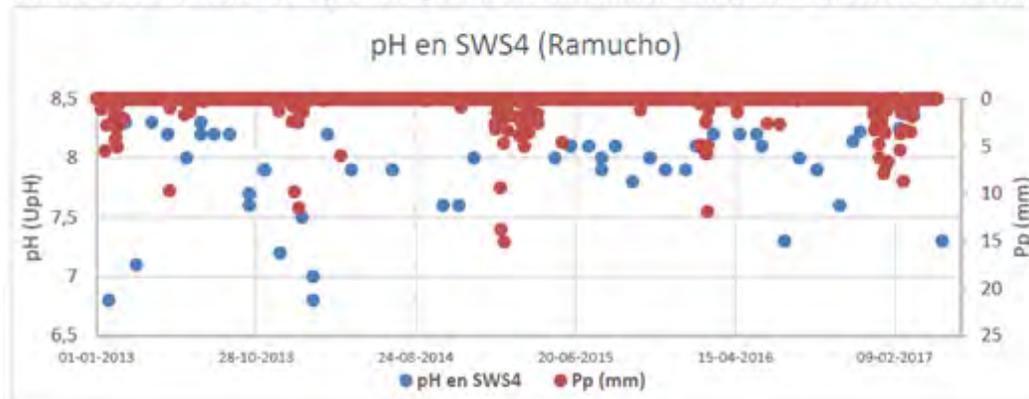
Gráfico N°6: Valores de pH en punto de monitoreo SW4, en Quebrada Ramucho.

Por último, el pH, muestra valores, entre los meses de marzo y mayo del 2017, que indican un aumento de la acidificación en algunas de las muestras, con valores que van desde las 5 a 6 UpH, mientras que para todo el periodo anterior los valores se mueven entre 6.8 y 8.3 UpH.

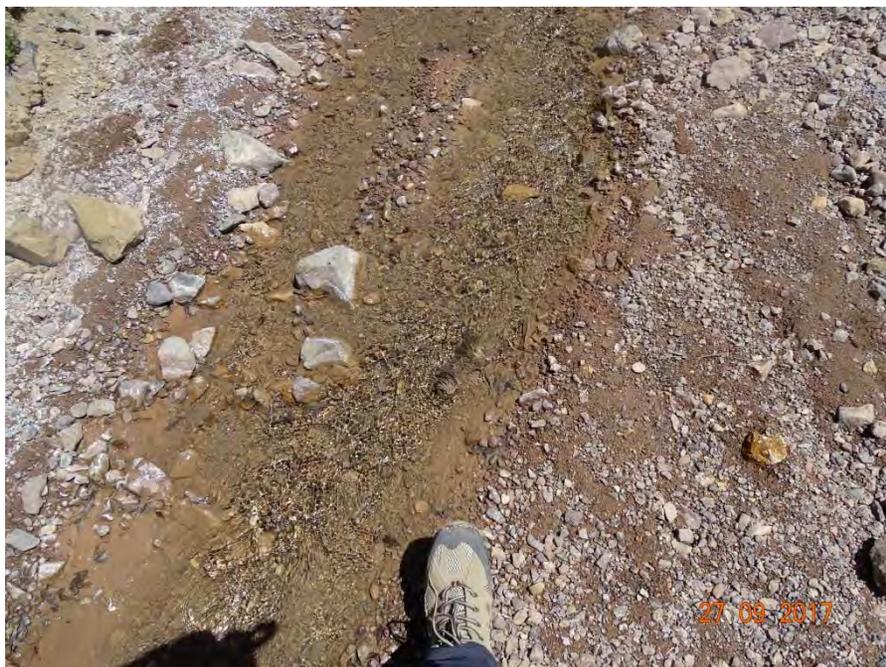
Fotografía 32.

- r. Respecto a las características del lecho de la Quebrada Ramucho, se constató escurrimiento superficial de agua (fotografía N°32) con presencia de vegetación arbustiva de un alto que iba de 70 cms, a 3 m. aproximadamente (fotografía N°33). El suelo se presentaba pedregoso y seco en sectores en que no se presentaba escurrimiento de agua (fotografía N°34). Se constató la inexistencia de especies vegetacionales distintas a la arbustiva.

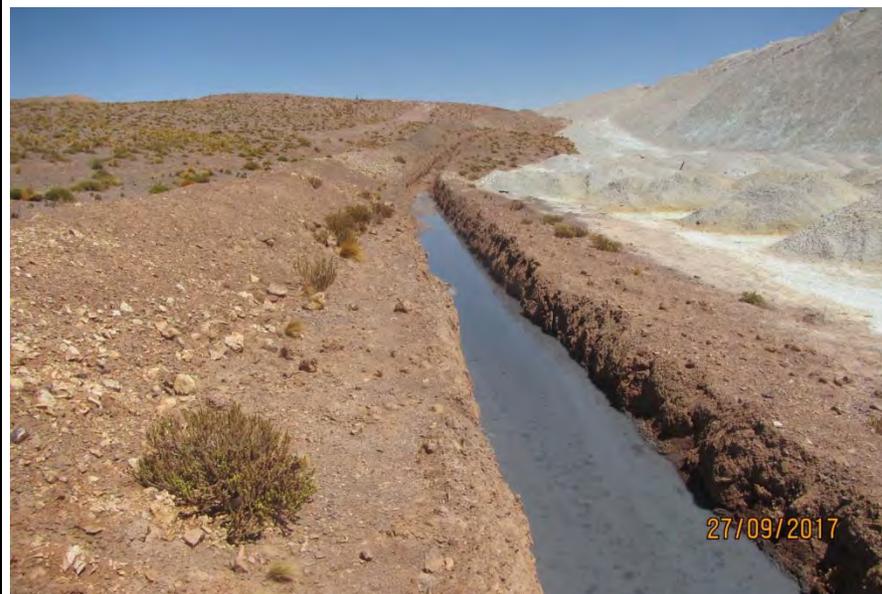
Fotografía 36.

- d. Se constató también la existencia de un canal de desvío de aguas de contacto, con dimensiones aproximadas 1,5 m. de ancho x 1 m. de alto, el cuál descargaba sobre la Quebrada “Ciénaga” en piscina denominada “Piscina de emergencia Ciénaga”. En este canal se observó en algunos sectores acumulación de soluciones (fotografía N°36 y N°37). En punto de coordenadas UTM Datum WGS 84 7.675.376 m N – 521.943 m E, se constató una acumulación de aproximadamente 25 m³ de una solución color gris oscuro, la cual cubría una distancia de 45 metros lineales aproximadamente, distancia medida por equipo distanciómetro marca Leica, Modelo DISTOTM D5. Consultada la Srta. María Elisa González Belmar, Superintendente de Medio Ambiente por lo constatado, señaló que esta acumulación de solución era posiblemente lodos de perforación arrastrados de piscinas que se encontraban aguas arriba de este sector. El punto final de este canal de desvío y descarga sobre piscina, se encontraba ubicado en las coordenadas UTM Datum WGS 84 7.676.492 m N – 521.019 m E. La Piscina de Emergencia Ciénaga, según lo informado por la Srta. María Elisa González Belmar, Superintendente de Medio Ambiente, no poseía carpeta impermeabilizadora debido a que esta piscina fue construida sobre roca impermeable.

Descripción medio de prueba: Se constató la acumulación de aproximadamente 25 m³ de una solución color gris oscuro, la cual cubría una distancia de 45 metros lineales, en el canal de desvío de aguas de contacto.
