INFORME DE FISCALIZACIÓN AMBIENTAL

INSPECCIÓN AMBIENTAL

CENTRO DE CULTIVOS DE TURBOT LOS MOLLES

DFZ-2017-5804-V-RCA-IA

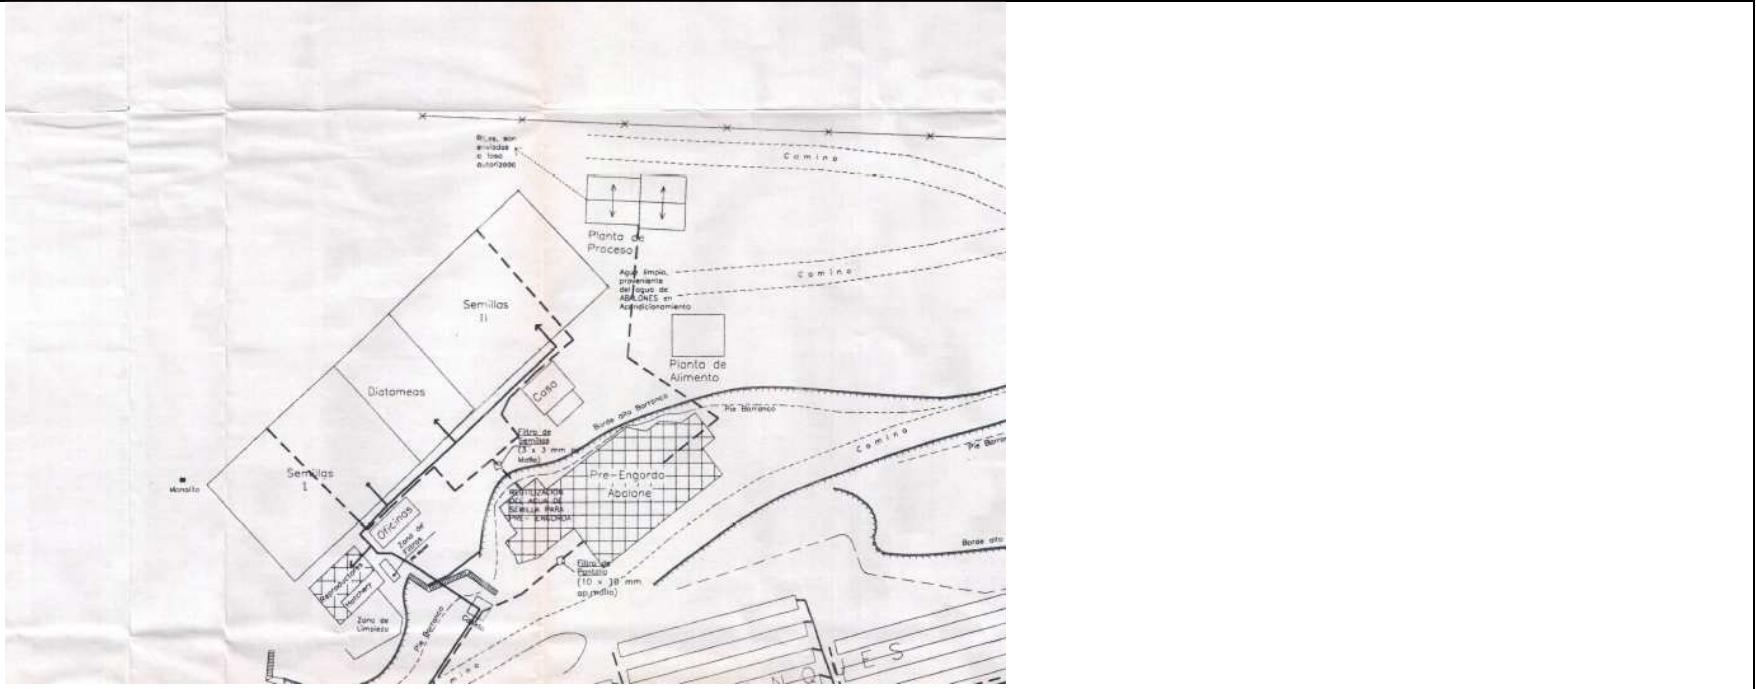
Número de Hecho Constatado: 4	Estación: 3
RCA N° 062/2001	
Considerando 3.	
(..)	
<p><i>El cultivo se desarrollará en tierra, confinado en estanques, con captación de agua de mar y circulación con apoyo de bombas eléctricas. Previo a la evacuación final de las aguas de los estanques de cultivo, será filtrada a un tamaño inferior al del molusco. En el proceso productivo se pueden definir las siguientes fases:</i></p> <ul style="list-style-type: none"> • <i>Hatchery: Zona de reproducción de ejemplares maduros. Se abastecen de agua filtrada de 70 micras y son alimentados con alga fresca.</i> • <i>Área de Semillas: En esta área se siembran las larvas que provienen del hatchery. Se mantienen en estanques de 200 litros cada uno, durante 6 meses hasta alcanzar la talla de 8 - 10 mm. El agua es filtrada a 40 micras y se alimentan con microalgas.</i> • <i>Área de Pre - Engorda: Se trasladan las especies desde el área de semillas a estanques rectangulares de fibra de vidrio de 800 litros de capacidad. Se mantienen hasta una talla de 25 - 30 mm (14 meses) y son alimentados con dieta preparada en la planta de alimentos de la empresa.</i> • <i>Área Engorda: En esta etapa los abalones son mantenidos hasta alcanzan su talla comercial de 100 mm. (49 meses de cultivo en total). Son alimentados con algas frescas, principalmente <i>Lessonia sp.</i>, comprados a alqueros de la zona. La tasa de consumo es de 30.000 kg semanales de alga fresca.</i> • <i>Área de Almacenamiento de Algas: Posee 4 estanques de fibra de vidrio y uno de plástico HDPE, donde se almacena el alga fresca por 2 o 3 días, con una capacidad de 8 ton/día.</i> <p>Adenda 1 Anexo II Plano de las distintas secciones descritas en la D.I.A, el tránsito y flujo de agua de mar, desde la succión hasta la descarga, con la ubicación de los distintos filtros utilizados en el sistema y su apertura de malla.</p>

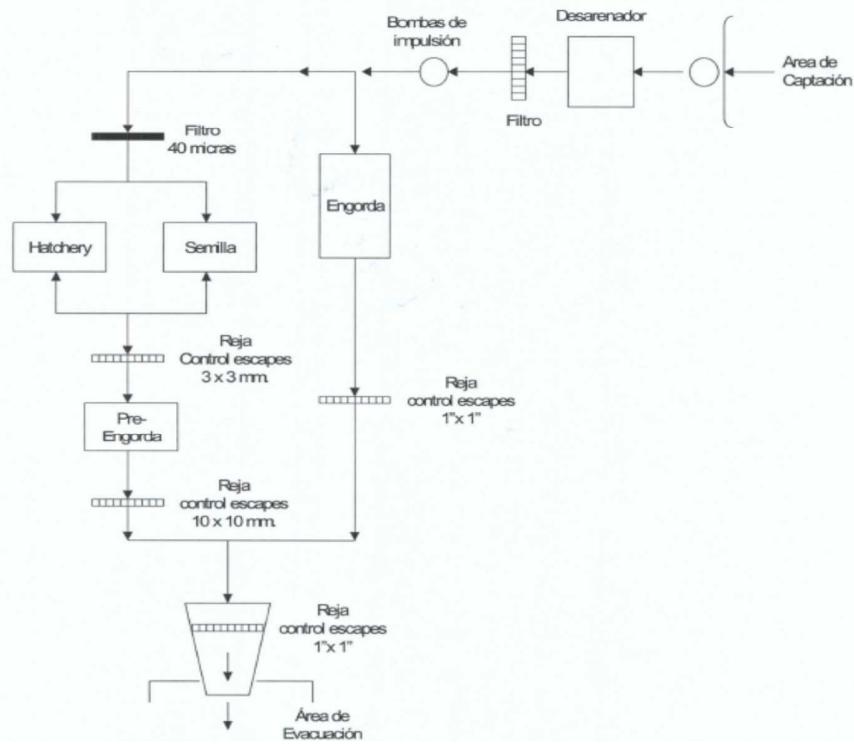
SISTEMA DE CAPTACIÓN, CIRCULACIÓN
Y EVACUACIÓN DE AGUA DE MAR EN EL CULTIVO DE ABALÓN
DE LOS MOLLES

- a) Se constató la existencia de una reja de control de escape en el efluente, a la salida del Hatchery, el cual va dirigido hacia el sector de pre-engorda. (Fotografía N° 3)
- b) Se constató en el área de pre-engorda la existencia de una reja de control de escape. (Fotografía N°4). El Sr. Marcelo Meneses (operaciones) indica que ésta se revisa y limpia cada una hora. Los ejemplares retenidos son removidos y dispuestos en estanque “Estanque de animales en canaleta” los cuales se mantienen aproximadamente por 4 meses antes de pasar a engorda.
- c) Se constató una rejilla de control de escape, dispuestos en cada estanque del área de engorda.

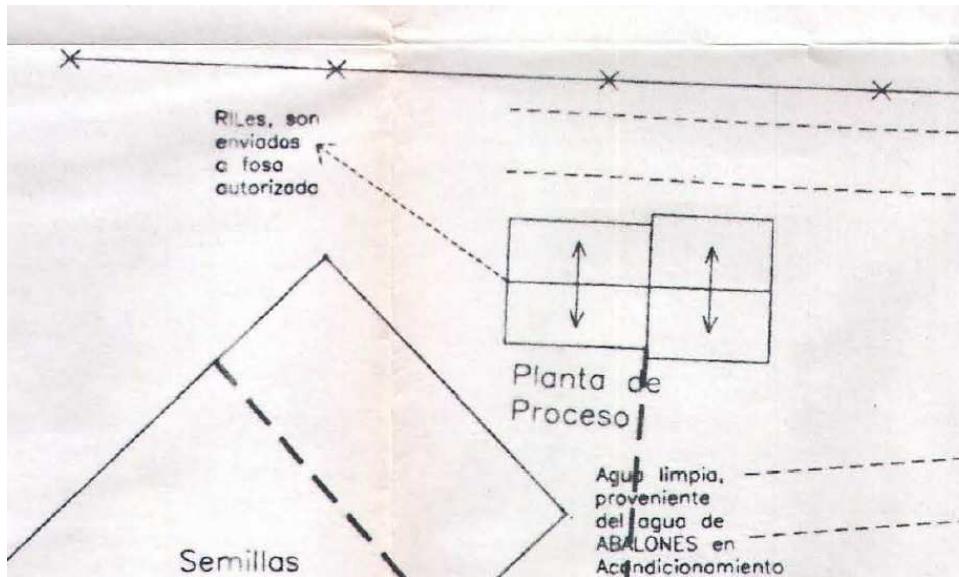
Adenda 1 Anexo II Plano de las distintas secciones descritas en la D.I.A, el tránsito y flujo de agua de mar, desde la succión hasta la descarga, con la ubicación de los distintos filtros utilizados en el sistema y su apertura de malla.
