INFORME DE FISCALIZACIÓN AMBIENTAL

INSPECCIÓN AMBIENTAL

CAP – LOS COLORADOS

DFZ-2017-165-III-RCA-IA

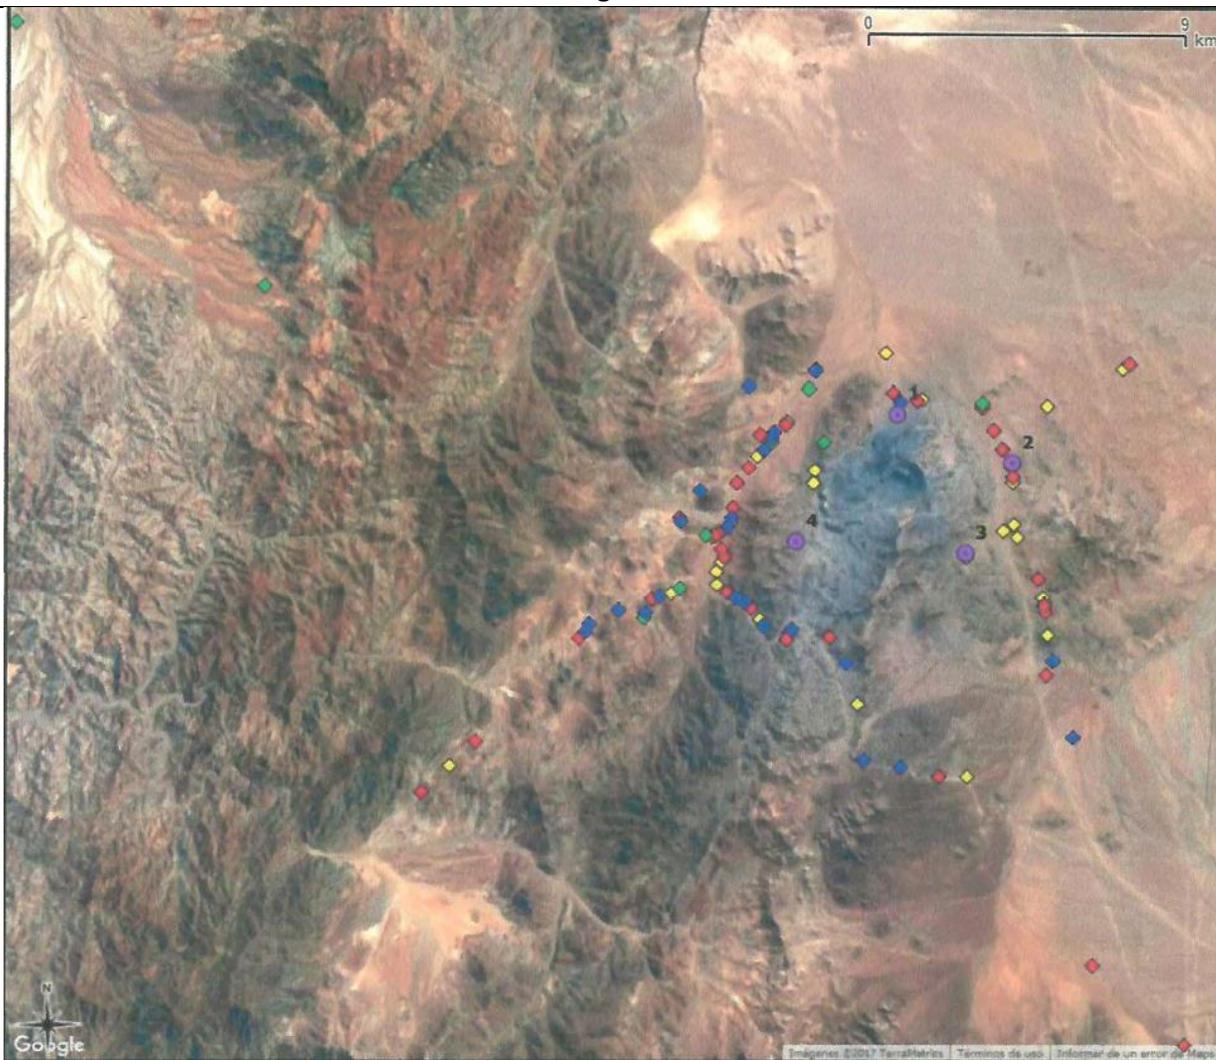
Registro3.

Fuente: Ord. SAG 263. Elaborado en base a los antecedentes proporcionados por el Titular en el Informe de Monitoreo de *Lama guanicoe*.

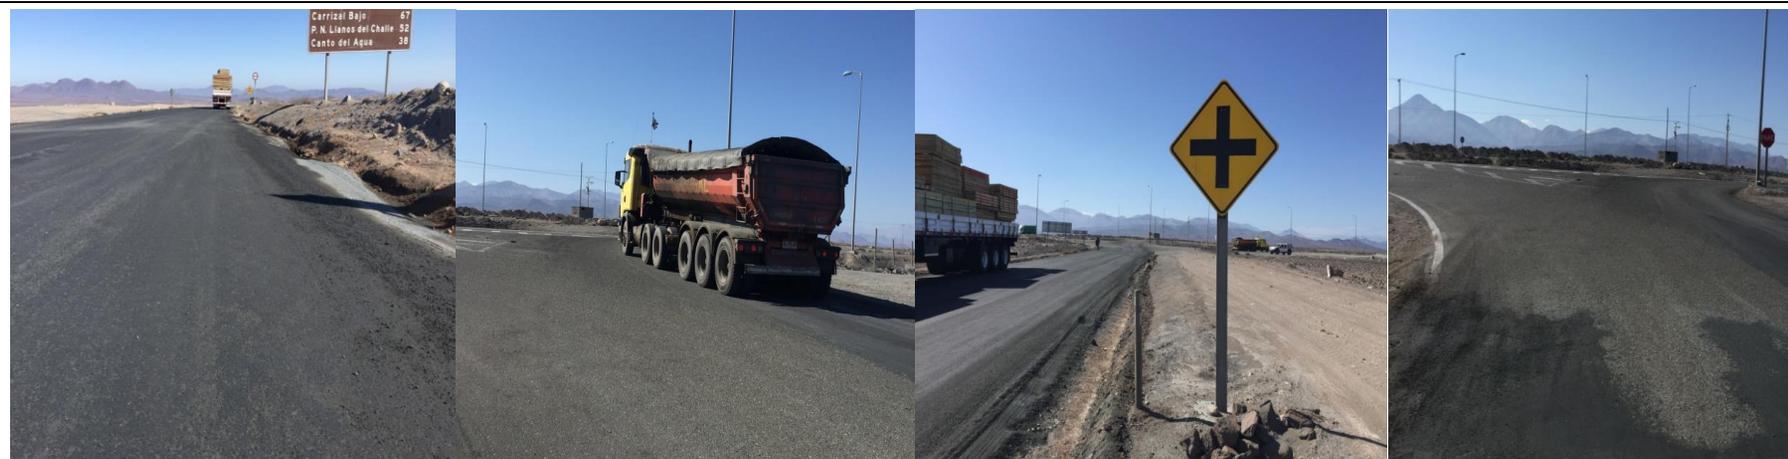
Fotografía 39.

Estación 1: Cruce ruta 5 con ruta C-440 - Coordenada UTM Datum WGS 84 (N: 6.855.553 E: 331.606) (Fotografía 39).

Descripción medio de prueba: Compendio fotográfico del Cruce de la Ruta 5 con ruta C-440.

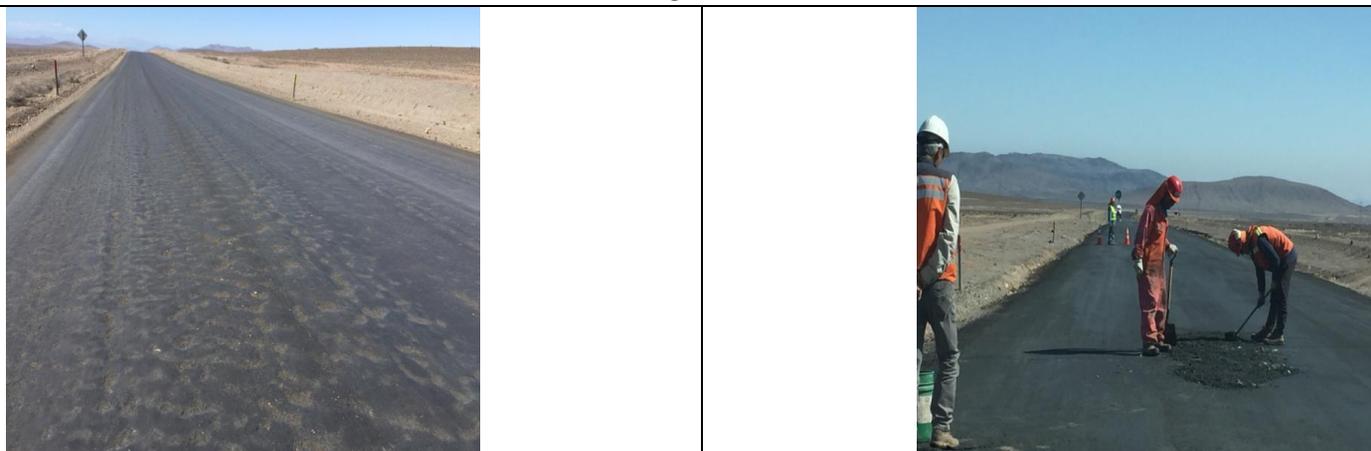
Fotografía 40.

Estación 2: Ruta C-440 - Coordenada UTM Datum WGS 84 (N: 6.862.810; E: 326.942) (Fotografía 40).

Descripción medio de prueba: Compendio fotográfico Ruta C-440.

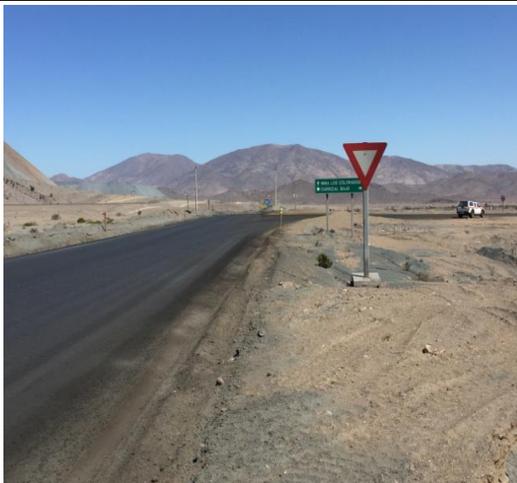
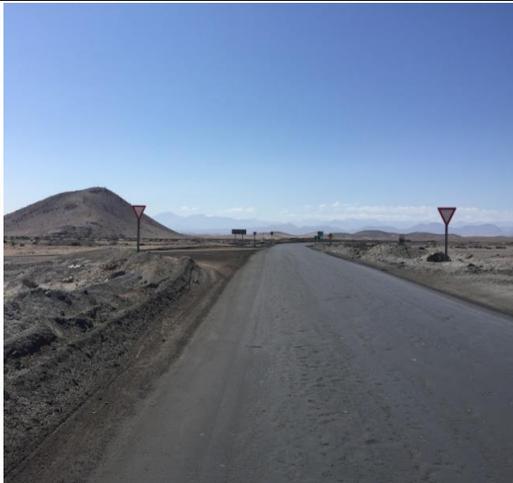
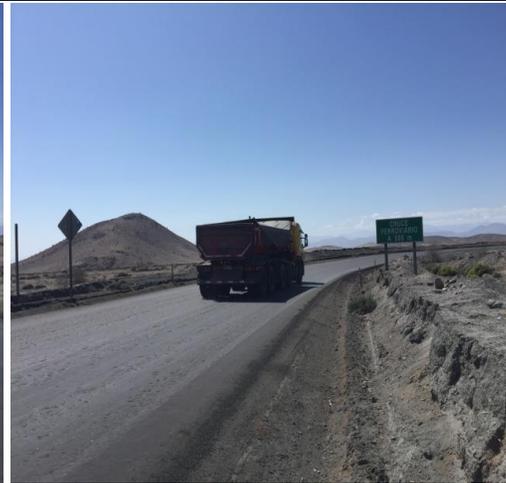
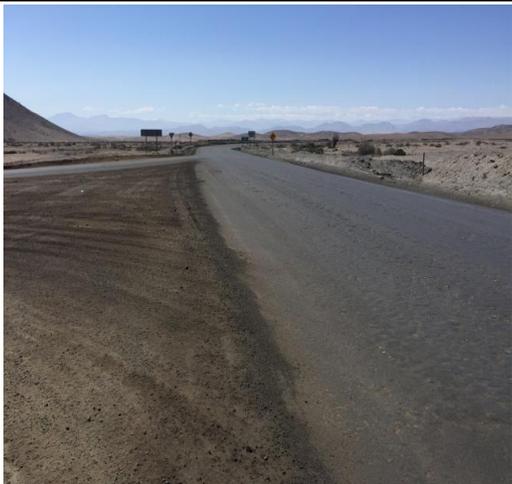
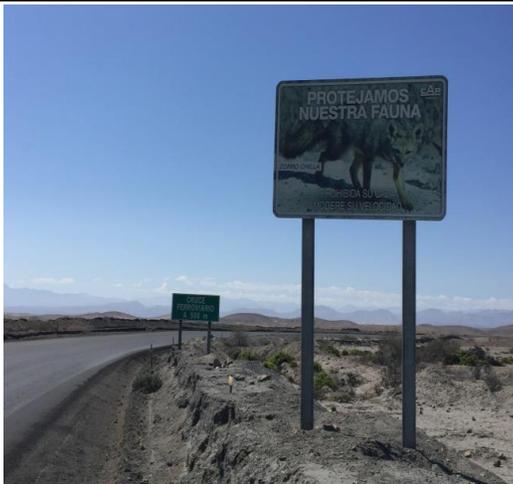
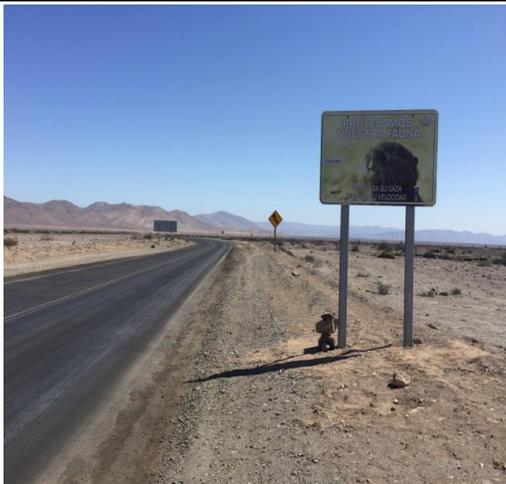
Fotografía 41.

Estación 3: Cruce ruta C-440 con camino de acceso Mina Los Colorados - UTM Datum WGS 84 (N: 6.870.962; E: 324.528) (Fotografía 41).

Descripción medio de prueba: Compendio fotográfico Cruce Ruta C-440 con camino de acceso a Mina Los Colorados.

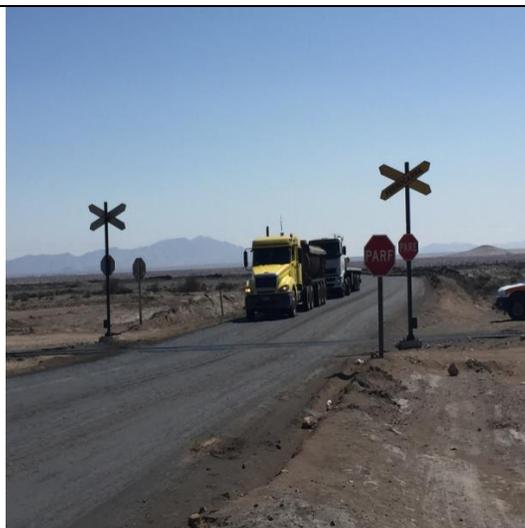
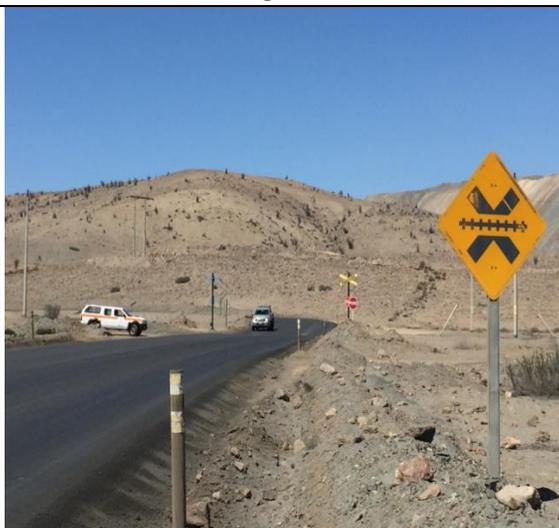
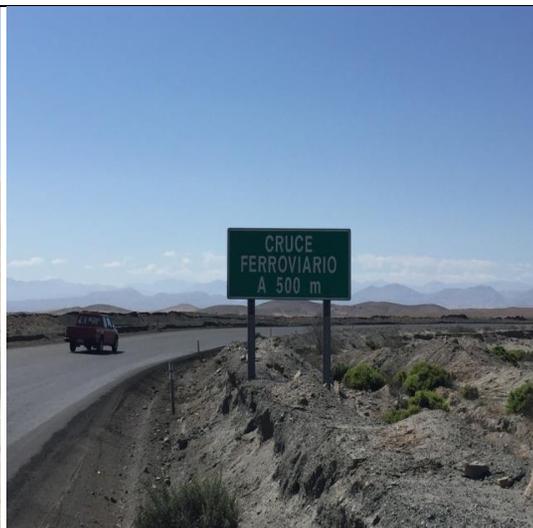
Fotografía 42.

Estación 4: ruta C-440 Línea Férrea coordenada UTM Datum WGS 84 (N: 6.870.606; E: 324.788) (Fotografía 42).

Descripción medio de prueba: Compendio fotográfico Ruta C-440 Línea Férrea.

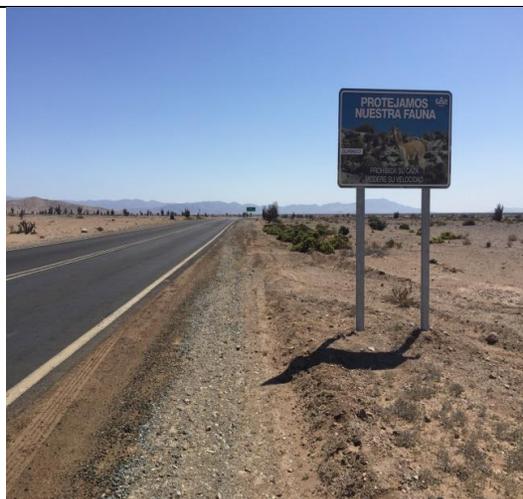
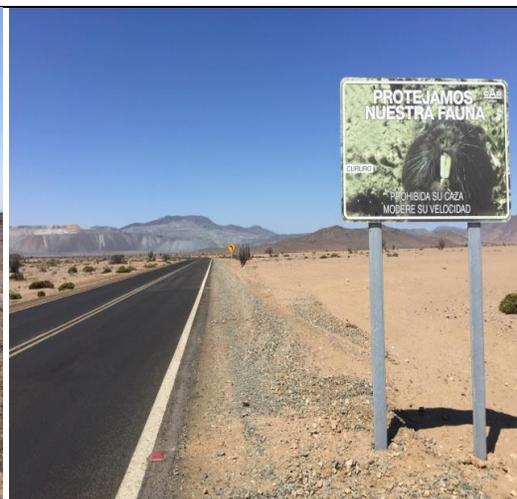
Fotografía 43.

Estación 5: ruta C-440 Canto del Agua coordenada UTM Datum WGS 84 (N: 6.873.451; E: 321.948) (Fotografía 43).
