## INFORME TÉCNICO DE FISCALIZACIÓN AMBIENTAL

### Examen de Información

### CASERONES

DFZ-2017-5947-III-RCA-EI

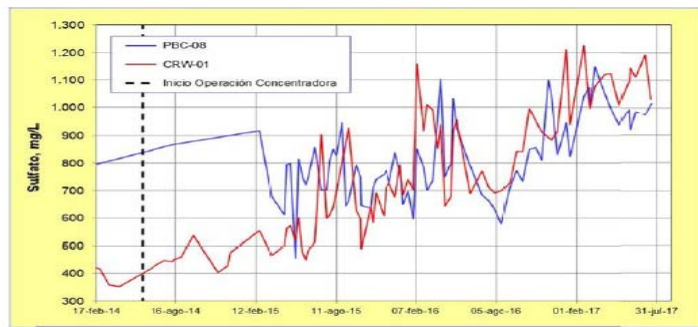
**Figura 7. Sulfato Pozos PBC-08 y CRW-01.**

**Descripción medio de prueba:** **Respuesta** Número de superaciones de UAT y URM respecto de las 14 mediciones efectuadas durante el 2017 en el pozo PCB-08.

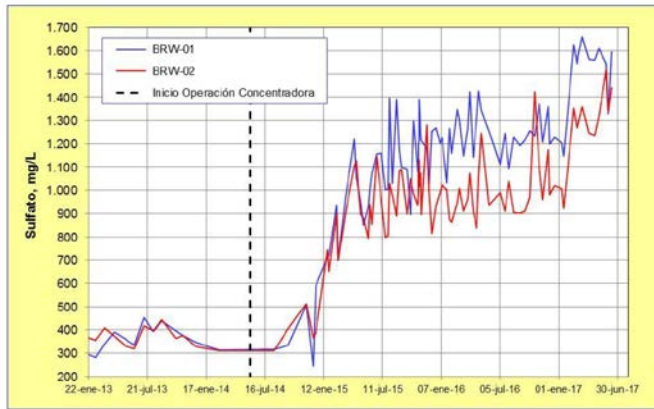
**Figura 19. Sulfato Pozos BRW-01 y BRW-02.**

<b>Registro 10.</b>	<b>Fuente:</b> Anexo 6, ORD DGA N° 667 de fecha 22 de diciembre de 2017, reporte técnico seguimiento ambiental.	<b>Registro 11.</b>	<b>Fuente:</b> Anexo 6, ORD DGA N° 667 de fecha 22 de diciembre de 2017, reporte técnico seguimiento ambiental.
<b>Descripción medio de prueba:</b> Número de superaciones de UAT y URM respecto de las 14 mediciones efectuadas durante el 2017 en el pozo BRW-01. Sector <i>Quebrada La Brea</i> .		<b>Descripción medio de prueba: Respuesta</b> Número de superaciones de UAT y URM respecto de las 14 mediciones efectuadas durante el 2017 en el pozo BRW-02. Sector <i>Quebrada La Brea</i> .

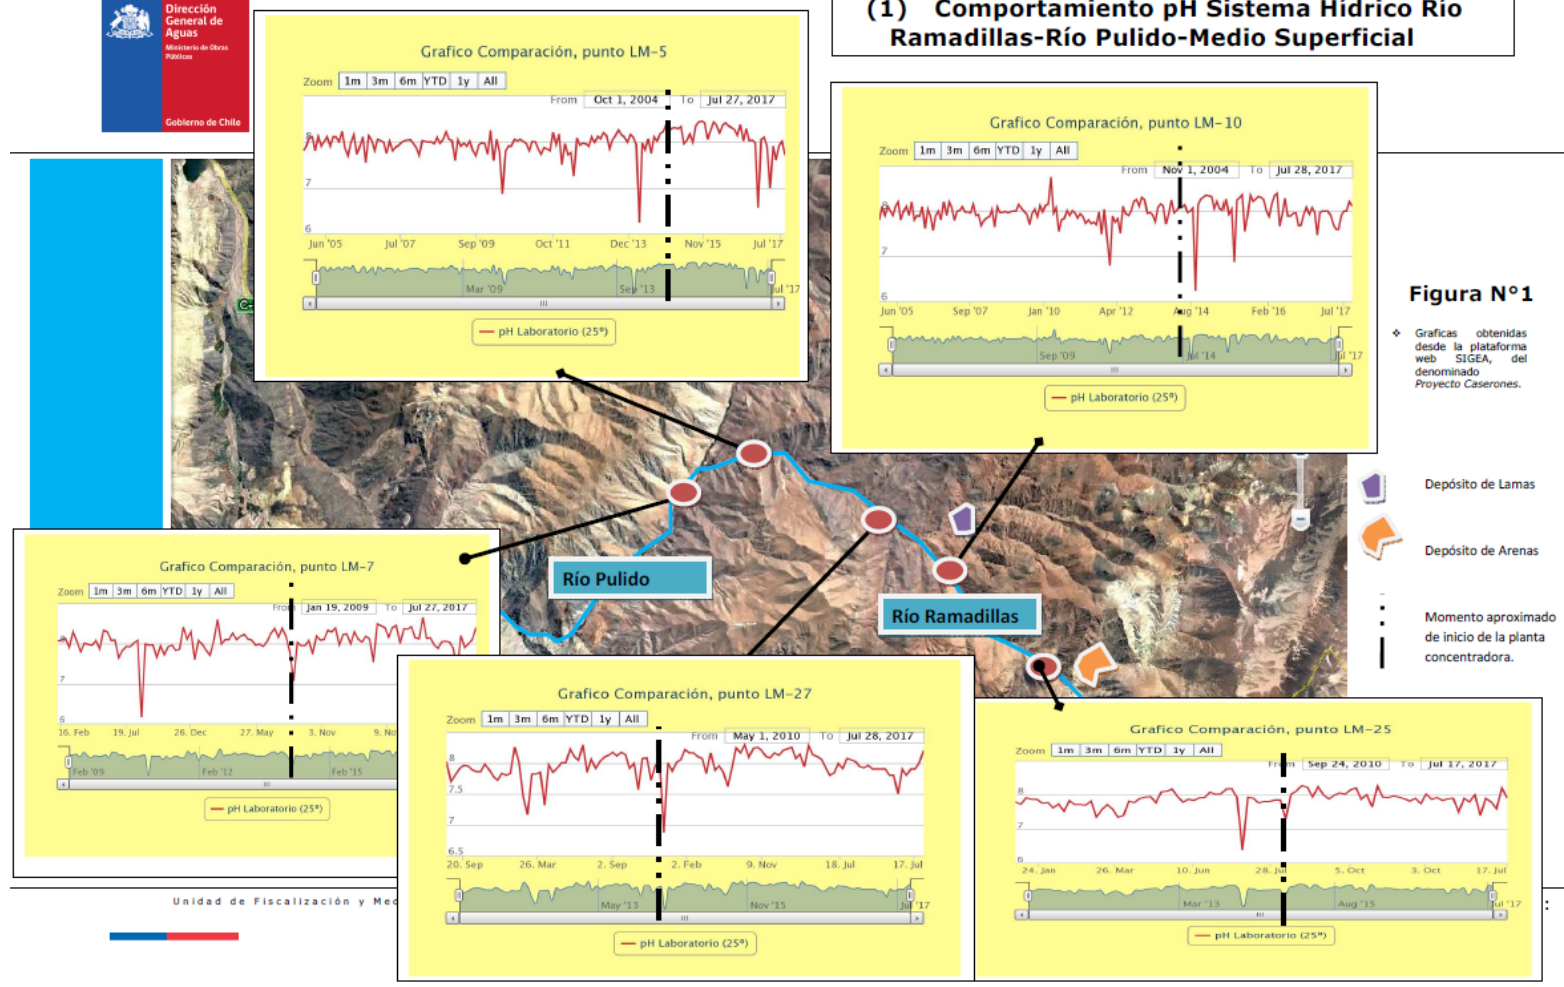
Registro 16.

- Como es posible constatar en los gráficos incluidos en la **FIGURA N°1**(ver registro N°16) y **FIGURA N°2** (ver registro N°17), hasta el mes de Julio de 2017, respecto del parámetro pH no se evidencian tendencias claras que den cuenta de eventuales procesos de acidificación del agua en el medio superficial del sistema hídrico compuesto por los ríos Ramadillas y Pulido, salvo algunos casos puntuales de descensos del orden de 2 unidades de pH, como es el caso de los registros del mes de agosto del año 2014 en la estación LM-10 (río Ramadillas aguas arriba de confluencia con Quebrada La Brea). Sobre la materia, cabe mencionar que la parte alta de la subcuenca del río Ramadillas presenta una condición base hidroquímica con alteraciones eventuales en forma natural, razón por la cual, en este parámetro no es posible establecer una relación directa con acciones de carácter antrópico.

Descripción medio de prueba: Comportamiento pH sistema Hídrico Río Ramadillas-Río Pulido Medio Superficial.

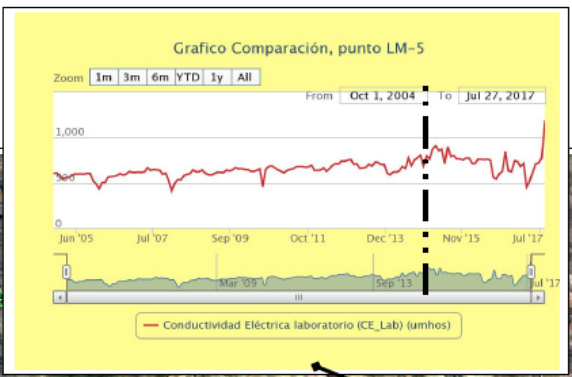
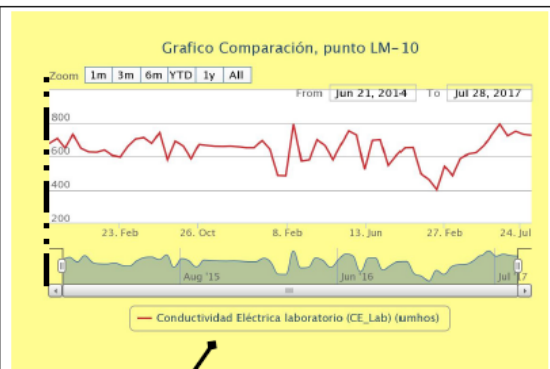
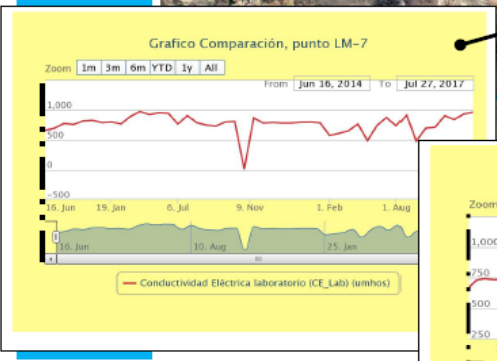
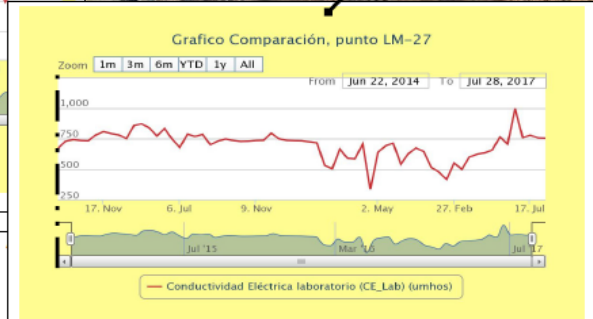
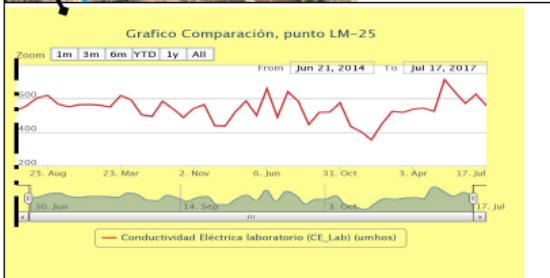
Figura N°2

- Sin perjuicio de lo anterior, según lo evidenciado en las gráficas incluidas en la **FIGURA N°2** (ver registro N°17), en las estaciones denominadas LM-5 y LM-27 (Ambas ubicadas aguas abajo de la confluencia del río Ramadillas con Quebrada La Brea), se observan tendencias de ascenso significativo en la Conductividad Eléctrica, cuyos registros han variado desde los 750  $\mu\text{S}/\text{cm}$  en Junio de 2014 (fecha próxima al inicio de la operación de la planta concentradora del proyecto minero) hasta situarse en torno a los 1000  $\mu\text{S}/\text{cm}$  en Julio de 2017. En este sentido, al revisar las estaciones ubicadas aguas arriba de la confluencia de la Quebrada La Brea con el río Ramadillas, en particular las denominadas LM-10 y LM-25, la tendencia de ascenso señalada precedentemente no se replica, lo cual sugiere la hipótesis de una alteración hidroquímica del medio superficial con origen de carácter antrópico, principalmente debido a los procesos de infiltración

Descripción medio de prueba: Comportamiento Conductividad Eléctrica sistema Hídrico Río Ramadillas-Río Pulido Medio Superficial.

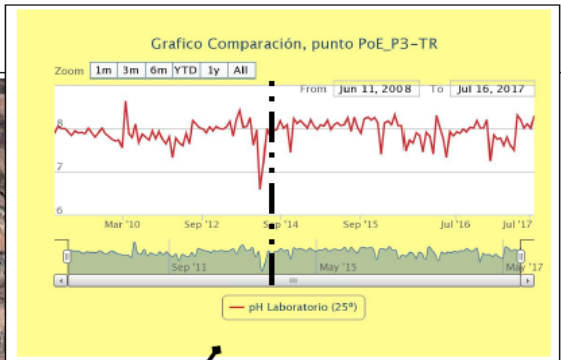
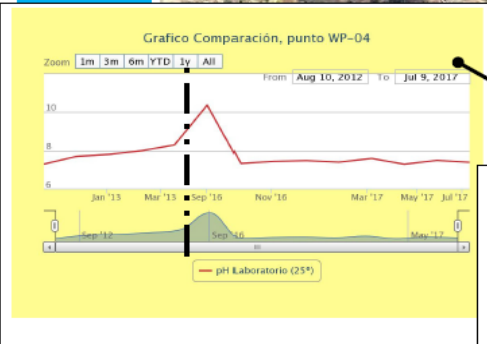
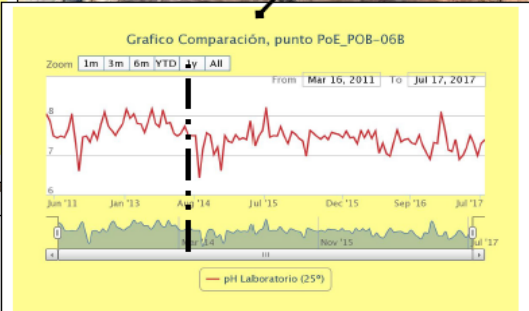
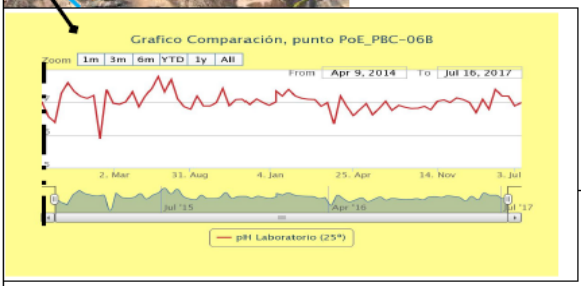
Figura N°3

- Como es posible apreciar a partir de la revisión de los antecedentes disponibles en la plataforma web SIGEA, cuyos gráficos se pueden observar en la **FIGURA N°3** (ver registro N°18) y **FIGURA N°4** (ver registro N°19), hasta el mes de Julio de 2017, el parámetro pH tampoco evidencia tendencias claras que den cuenta de eventuales procesos de acidificación del agua en el medio subterráneo del sistema hídrico compuesto por los ríos Ramadillas y Pulido.

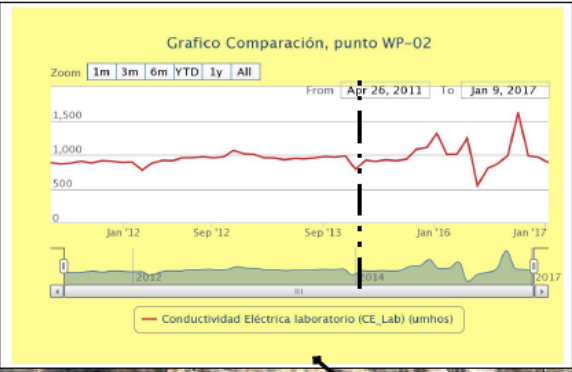
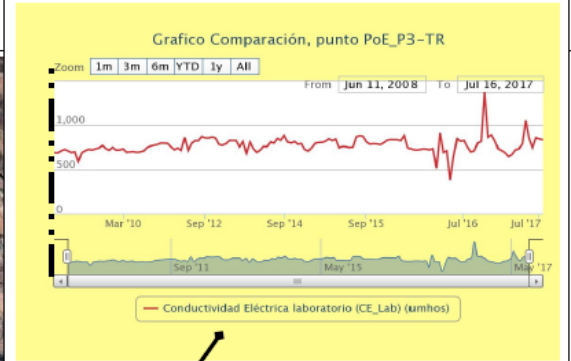
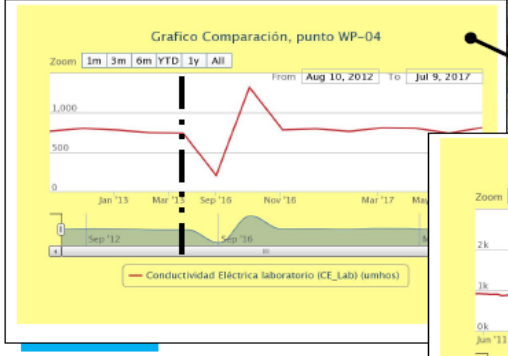
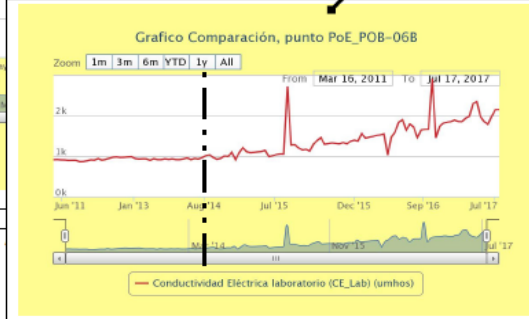
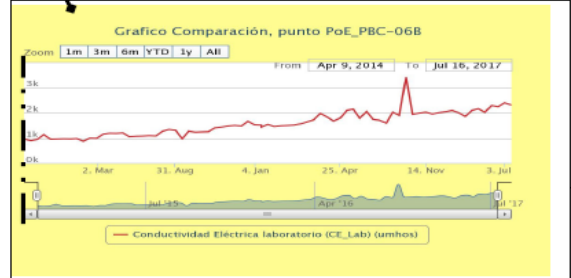
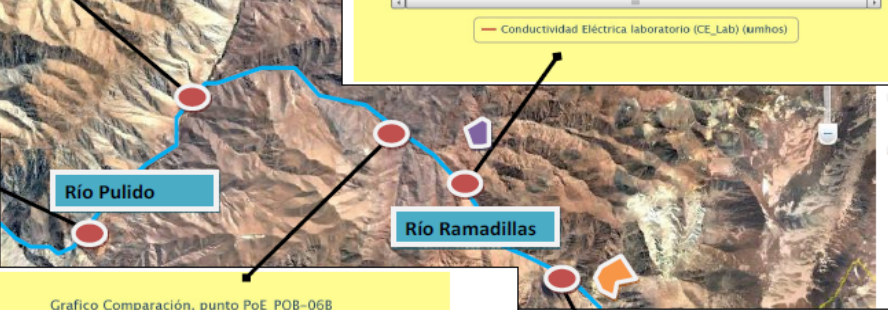
Figura N°4

- No obstante lo anterior, según lo evidenciado en las gráficas incluidas en la **FIGURA N°4** (ver registro N°19), en los puntos de muestreo denominados PBC-06B (Pozo de Eficiencia de Remediación en Depósito de Arenas) y POB-06B (Pozo de Eficiencia de Remediación en Depósito de Lamas), se observan tendencias de ascenso significativo en la Conductividad Eléctrica, cuyos registros han variado desde los 1000  $\mu\text{S}/\text{cm}$  en Junio de 2014 hasta situarse en torno a los 2000  $\mu\text{S}/\text{cm}$  en Julio de 2017, con máximos de hasta 2800  $\mu\text{S}/\text{cm}$  durante ese periodo. Igualmente, es posible relacionar el inicio de los ascensos con el comienzo de la depositación de relaves por parte del Proyecto Caserones, lo cual permite establecer evidencia de una alteración hidroquímica del medio subterráneo con origen de carácter antrópico. Además, se observa que la activación del plan de remediación no ha evitado de forma eficiente el alcance de aguas alteradas hasta el acuífero del río Ramadillas.

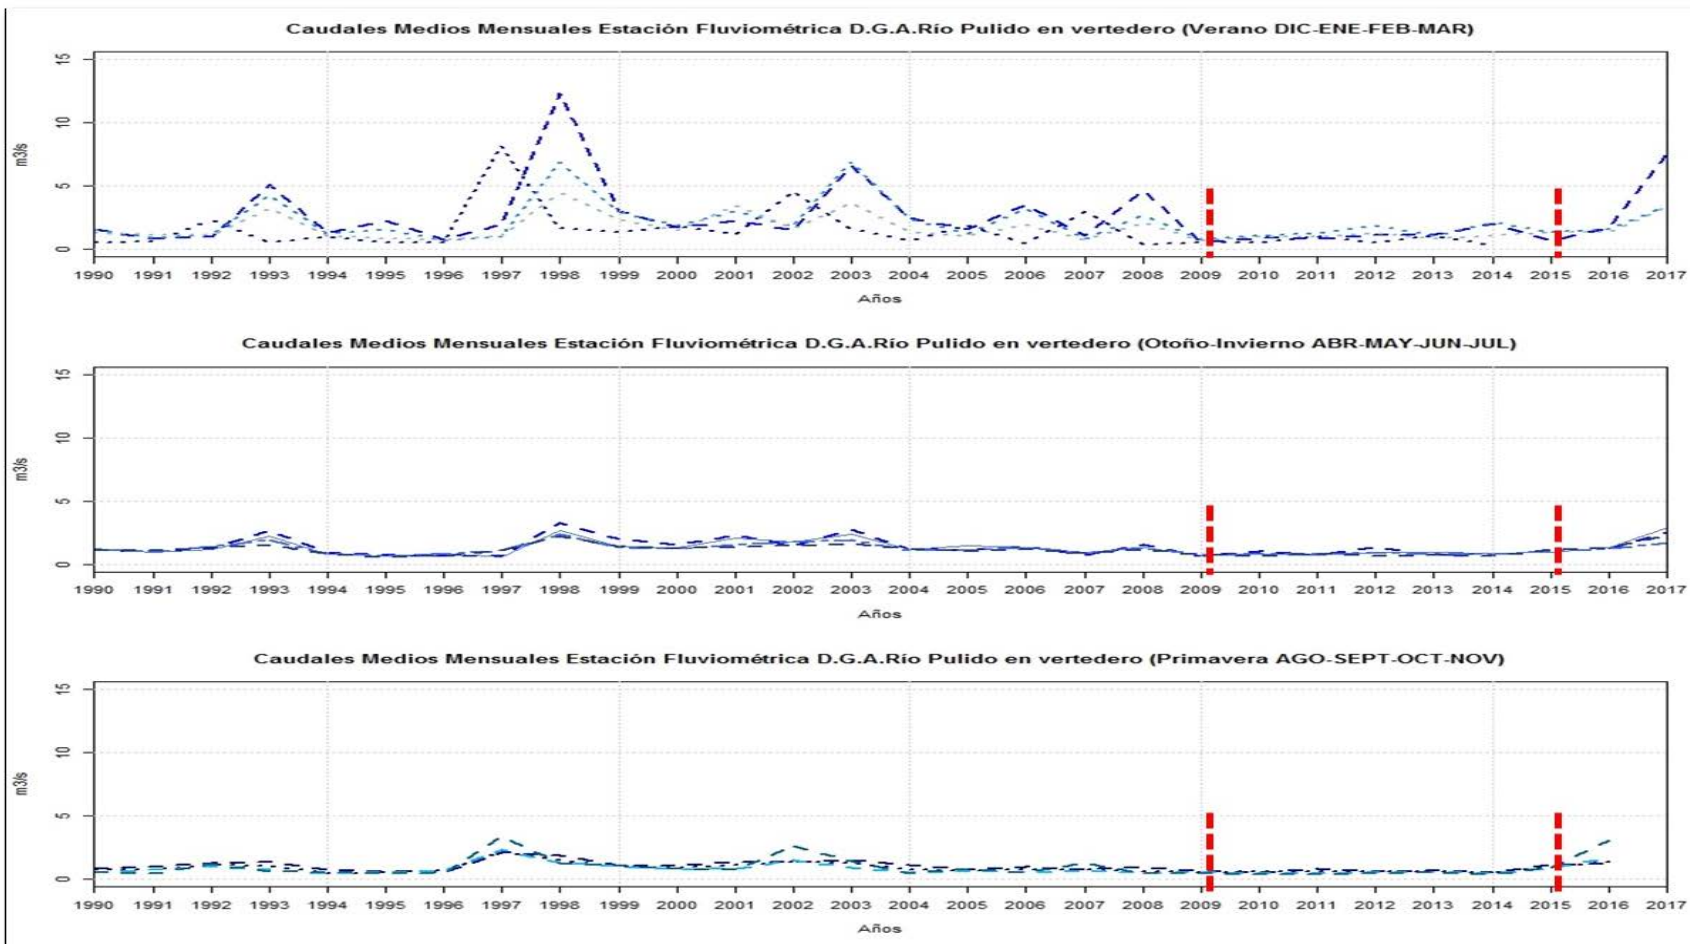
**Registro 21.**

**Descripción medio de prueba:** Comportamiento de los parámetros hidroquímicos *pH*, *Conductividad Eléctrica* y *Sulfatos* en la *Estación Fluviométrica D.G.A. Río Pulido en Vertedero*, entre el periodo 1990-2017.

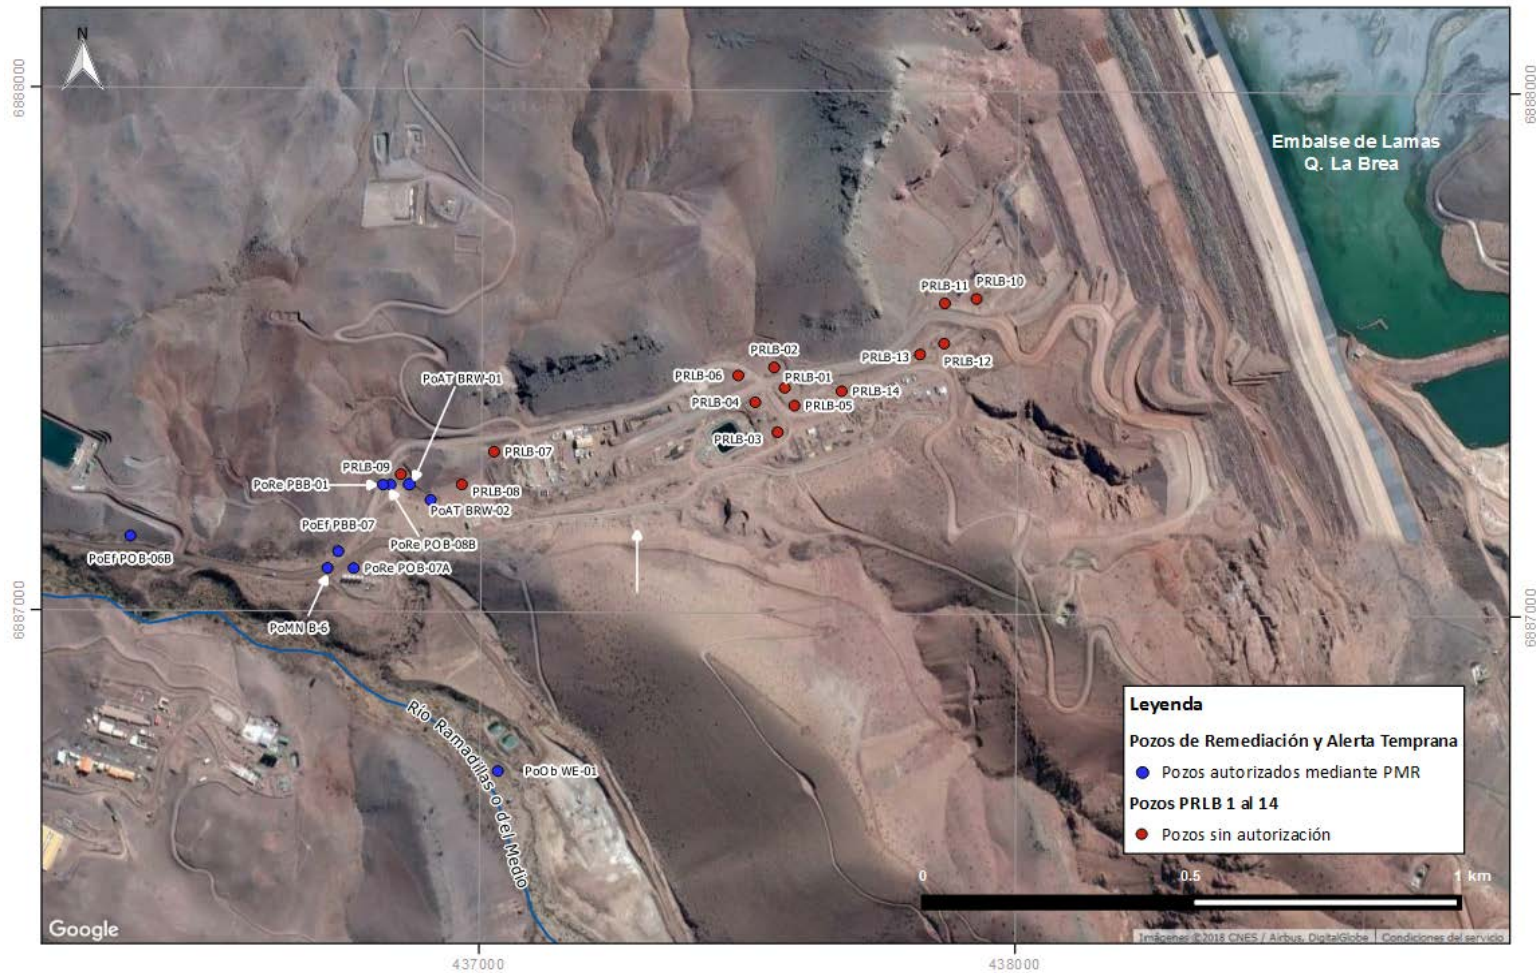
Registro 28.

- Se hace hincapié que según lo manifestado por la DGA en ORD. N° 667/2017 (Anexo N°6) en el área de estudio del Proyecto Caserones solo se le han asignado derechos de aprovechamiento de aguas subterráneas por un caudal de 24 l/s, caudal destinado a los pozos de remediación, situación que no contempla los pozos PRLB 10 al 14 (5 pozos), y por otro lado, dichos pozos no han sido materia de evaluación ambiental, toda vez que estos pozos (PRLB) no forman parte de la resolución que calificó ambientalmente favorable al proyecto Caserones y sus modificaciones.
