INFORME DE FISCALIZACIÓN AMBIENTAL

IBEREÓLICA PARQUE EÓLICO CABO LEONES

DFZ-2017-3474-III-RCA-IA

DICIEMBRE 2017

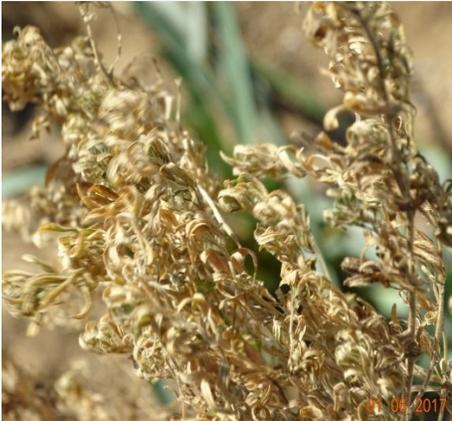
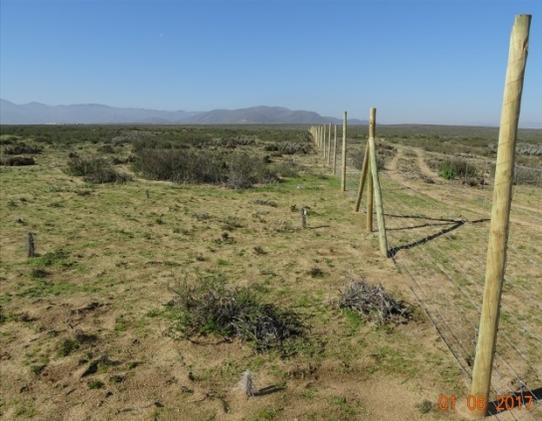
- Sitio de relocalización Sitio 2 Cerco 3, cercado con malla gallinero de distinto diámetro y polines de aproximadamente 1.8 m (Fotografía 6). Según lo indicado por el Sr. Vergara, la superficie de este sitio es de 0,961 ha y en él se relocalizaron individuos de las especies *Eulychnia acida* (153 individuos), *Balbisia peduncularis* (704 individuos), *Oxalis gigantea* (318 individuos), *Echinopsis deserticola* (4 individuos), *Miquelopuntia miqueli* (2 individuos) y *Eriosyce heinrichiana* (4 individuos). Al igual que lo observado en el Sitio 2, cerco 1, los individuos de la especie *Balbisia peduncularis* presenta el mismo estado (Fotografía 7).

Fotografía 5.	Fecha: 01-06-2017	Fotografía 6.	Fecha: 01-06-2017		
Coordenadas DATUM WGS84 HUSO 19 S	Coordenada Norte: 6.799.232 m	Coordenada Este: 261.352 m	Coordenadas DATUM WGS84 HUSO 19 S	Coordenada Norte: 6.796.401 m	Coordenada Este: 261.482 m
Descripción medio de prueba: Ejemplar de la especie <i>Balbisia peduncularis</i> con hojas secas y encorvadas debido al estrés que genera el replante en Sitio 2 Cerco 1.			Descripción medio de prueba: Cerco perimetral en base a polines y malla gallinero con una altura app. de 1.8 m en Sitio 2 Cerco 3.

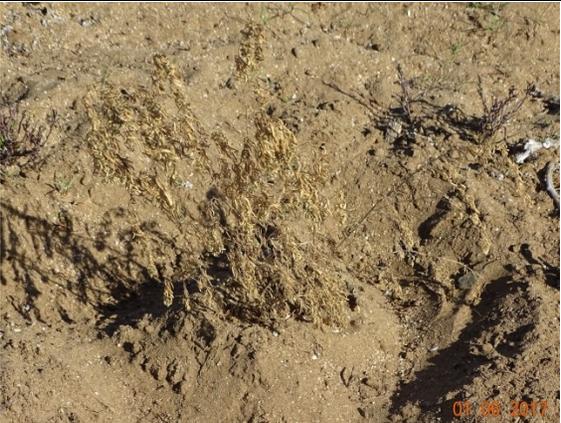
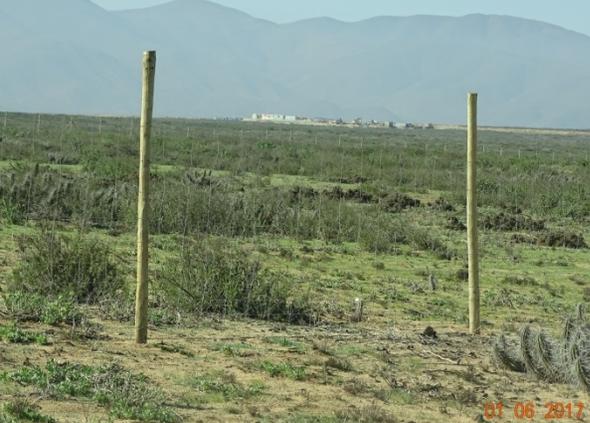
- El Sitio 8 Cerco 8, que al igual que los cercos anteriormente visitados, posee cerco perimetral en base a polines de aproximadamente 1.8 m y mallas tipo gallinero de distinto diámetro, para impedir el ingreso de fauna (Fotografía 8). El Sr. Vergara indicó que la superficie de este sitio es de 11,6 ha y en él se relocalizaron individuos de las especies *Eulychnia acida* (512 individuos), *Eriosyce heinrichiana* (3 individuos), *Miquelopuntia miqueli* (1 individuo), *Echinopsis deserticola* (6 individuos), *Cumulopuntia sphaerica* (159 individuos); además manifestó que las especies *Balbisia peduncularis* (8465 individuos), *Oxalis gigantea* (3820 individuos), *Lobelia sp.* (330 individuos), aún no se realiza el trasplante. Al igual que en los sitios anteriores, las cactáceas presentan buen estado y fueron relocalizadas hace aproximadamente 3 meses.

Fotografía 7.	Fecha: 01-06-2017	Fotografía 8.	Fecha: 01-06-2017		
Coordenadas DATUM WGS84 HUSO 19 S	Coordenada Norte: 6.799.066 m	Coordenada Este: 261.482 m	Coordenadas DATUM WGS84 HUSO 19 S	Coordenada Norte: 6.796.390 m	Coordenada Este: 260.395 m
Descripción medio de prueba: Ejemplar de la especie <i>Balbisia peduncularis</i> con hojas secas y encorvadas debido al estrés que genera el replante en Sitio 2 Cerco 3.			Descripción medio de prueba: Cerco perimetral en base a polines y malla gallinero con una altura app. de 1.8 m en Sitio 8 Cerco 8.

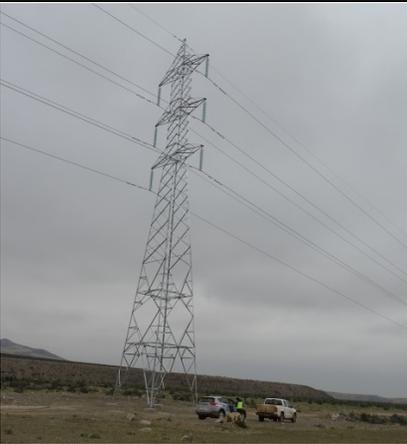
Fotografía 26.	Fecha: 02-06-2017	Fotografía 27.	Fecha: 02-06-2017
Coordenadas DATUM WGS84 HUSO 19 S	Coordenada Norte: 6.794.842 m	Coordenada Este: 272.553 m	Coordenadas DATUM WGS84 HUSO 19 S
Descripción medio de prueba: Apoyo torre N° 24, LTE 2x220 kV Cabo Leones – Domeyko.		Descripción medio de prueba: Torre N° 24, LTE 2x220 kV Cabo Leones – Domeyko.

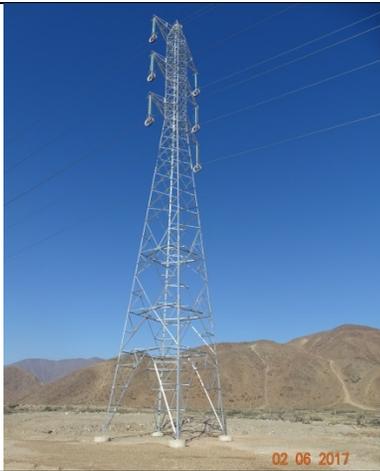
Fotografía 28.	Fecha: 02-06-2017	Fotografía 29.	Fecha: 02-06-2017
Coordenadas DATUM WGS84 HUSO 19 S	Coordenada Norte: 6.795.141 m	Coordenada Este: 287.634 m	Coordenadas DATUM WGS84 HUSO 19 S
Descripción medio de prueba: Apoyo torre N° 24, LTE 2x220 kV Cabo Leones – Domeyko.		Descripción medio de prueba: Torre N° 55, LTE 2x220 kV Cabo Leones – Domeyko.

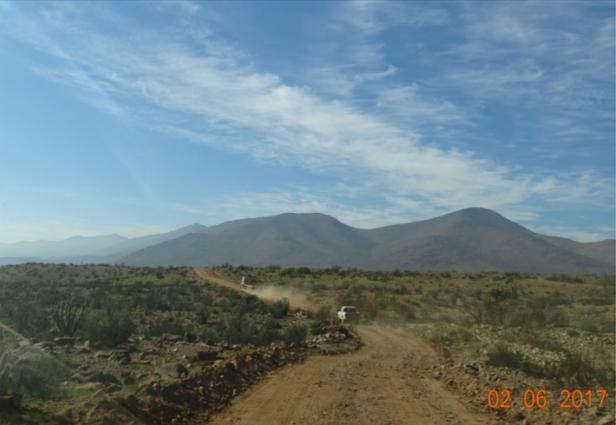
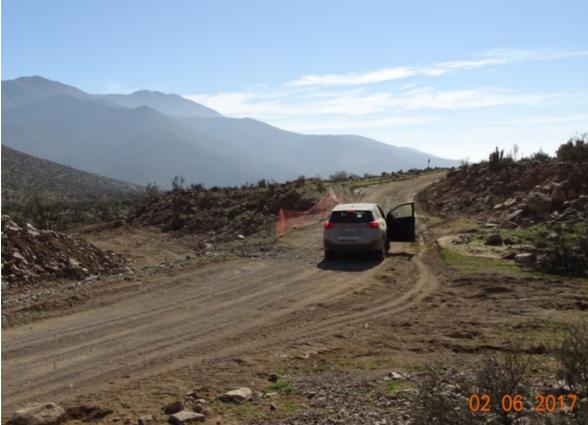
Fotografía 30.	Fecha: 02-06-2017	Fotografía 31.	Fecha: 02-06-2017
Coordenadas DATUM WGS84 HUSO 19 S	Coordenada Norte: 6.822.749 m	Coordenada Este: 309.975 m	Coordenada Norte: 6.821.943 m Coordenada Este: 310.256 m
Descripción medio de prueba: Vista 1 al camino de acceso a las plataformas del Proyecto LAT de doble circuito 220 kV SE Domeyko a SE Maitencillo, el cual no está humectado.		Descripción medio de prueba: Vista 2 al camino de acceso a las plataformas del Proyecto LAT de doble circuito 220 kV SE Domeyko a SE Maitencillo, el cual no está humectado.

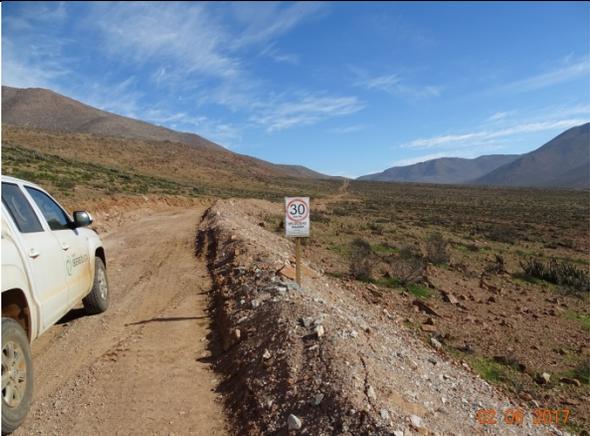
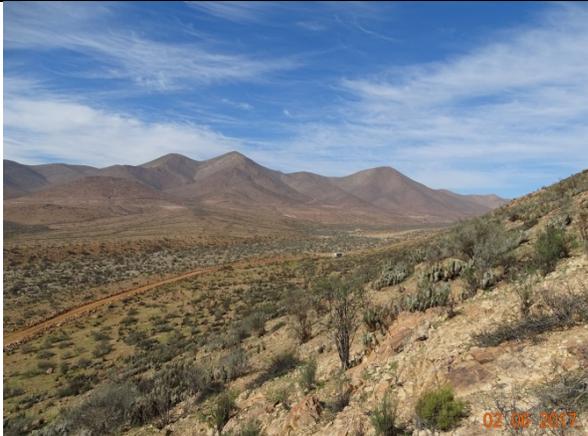
Hechos: Durante las actividades de inspección, se constató: <ul style="list-style-type: none">• En consideración a lo informado en la consulta de pertinencia de ingreso al SEIA, resuelta mediante Carta 225, de fecha 13 de marzo de 2013, durante el recorrido de esta estación se visitaron los apoyos 24 y 55, los cuales se emplazan en las siguientes coordenadas (WGS 84, 19S):<ul style="list-style-type: none">- Apoyo 24: 272.545 E; 6.794.828 N (Fotografías 26 y 27).- Apoyo 55: 287.648 E; 6.795.142 N (Fotografías 28 y 29).• Que para acceder a las plataformas de emplazamiento de las torres de alta tensión, se recorrió el camino de acceso a ellas, el cual no se encontraba humectado (Fotografías 30 y 31); atravesaba una quebrada y se emplaza en un sector con alta presencia de flora y vegetación (Fotografía 32 y 33).

Fotografía 32.	Fecha: 02-06-2017	Fotografía 33.	Fecha: 02-06-2017
Coordenadas DATUM WGS84 HUSO 19 S	Coordenada Norte: 6.822.749 m	Coordenada Este: 309.975 m	Coordenada Norte: 6.822.705 m Coordenada Este: 310.023 m
Descripción medio de prueba: Vista 1 del camino de acceso que atraviesa zona con alta presencia de flora y vegetación.		Descripción medio de prueba: Vista 2 del camino de acceso que atraviesa zona con alta presencia de flora y vegetación.

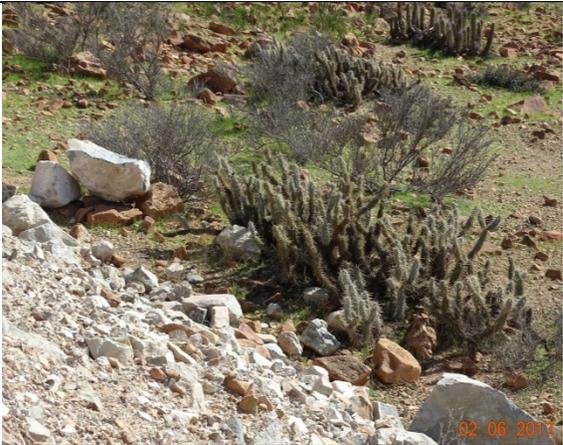
- Durante el tramo recorrido, se observaron individuos correspondientes a las especies *Austrocylindropuntia miquelii*, *Oxalis gigantea*, *Eulychnia acida* y *Balbisia peduncularis* (Fotografías 34, 35, 36, 37 y 38).
- A un costado del camino y en el deslinde de éste, se observaron vestigios de individuos de *Austrocylindropuntia miquelii*, *Balbisia peduncularis* y *Eulychnia acida*, los cuales estaban afectados por la habilitación del camino de acceso, ya sea por corte de ellas o disposición de rocas y sustrato sobre ellas (Fotografías 39, 40, 41, 42, 43,44 y 45).

Fotografía 40.	Fecha: 02-06-2017	Fotografía 41.	Fecha: 02-06-2017		
Coordenadas DATUM WGS84 HUSO 19 S	Coordenada Norte: 6.823.510 m	Coordenada Este: 308.394 m	Coordenadas DATUM WGS84 HUSO 19 S	Coordenada Norte: 6.823.670 m	Coordenada Este: 308.110 m
Descripción medio de prueba: Vegetación afectada por la construcción de los caminos de acceso a las torres de la línea de transmisión. En la imagen, <i>Austrocylindropuntia miqueli</i> .			Descripción medio de prueba: Vegetación afectada por la construcción de los caminos de acceso a las torres de la línea de transmisión. En la imagen, <i>Austrocylindropuntia miqueli</i> .

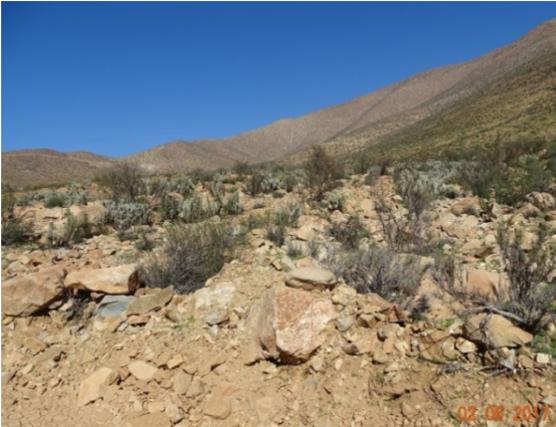
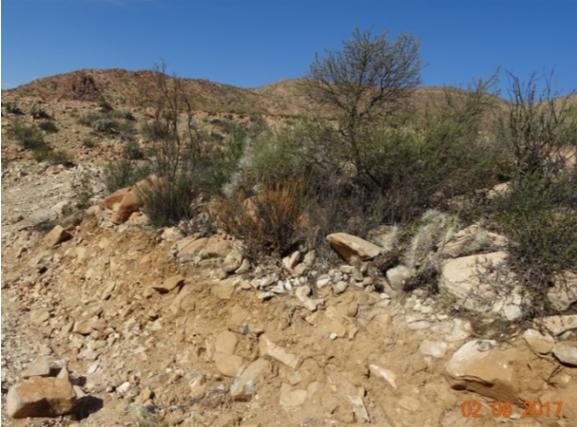
Fotografía 42.	Fecha: 02-06-2017		Fotografía 43.	Fecha: 02-06-2017	
Coordenadas DATUM WGS84 HUSO 19 S	Coordenada Norte: 6.823.273 m	Coordenada Este: 308.790 m	Coordenadas DATUM WGS84 HUSO 19 S	Coordenada Norte: 6.823.211 m	Coordenada Este: 308.912 m
Descripción medio de prueba: Vegetación afectada por la construcción de los caminos de acceso a las torres de la línea de transmisión.			Descripción medio de prueba: Vegetación afectada por la construcción de los caminos de acceso a las torres de la línea de transmisión.

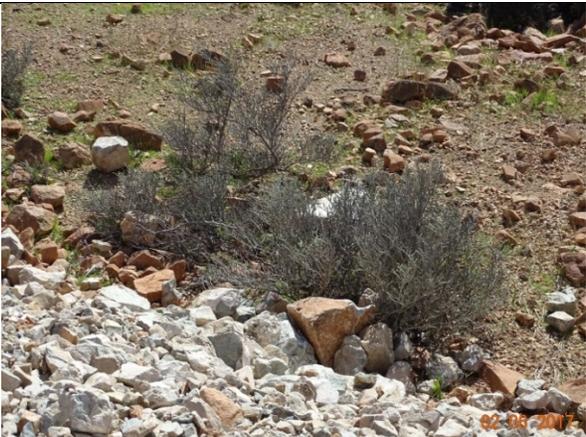
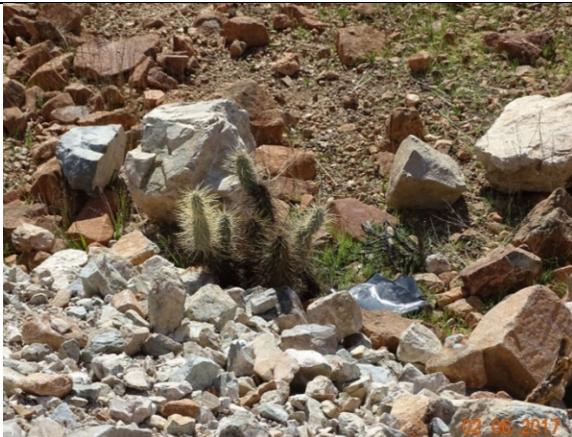
Fotografía 44.	Fecha: 02-06-2017		Fotografía 45.	Fecha: 02-06-2017	
Coordenadas DATUM WGS84 HUSO 19 S	Coordenada Norte: 6.823.670 m	Coordenada Este: 308.111 m	Coordenadas DATUM WGS84 HUSO 19 S	Coordenada Norte: 6.823.670 m	Coordenada Este: 308.112 m
Descripción medio de prueba: Vegetación afectada por la construcción de los caminos de acceso a las torres de la línea de transmisión.			Descripción medio de prueba: Vegetación afectada por la construcción de los caminos de acceso a las torres de la línea de transmisión. En la imagen, <i>Austrocylindropuntia miqueli</i> .

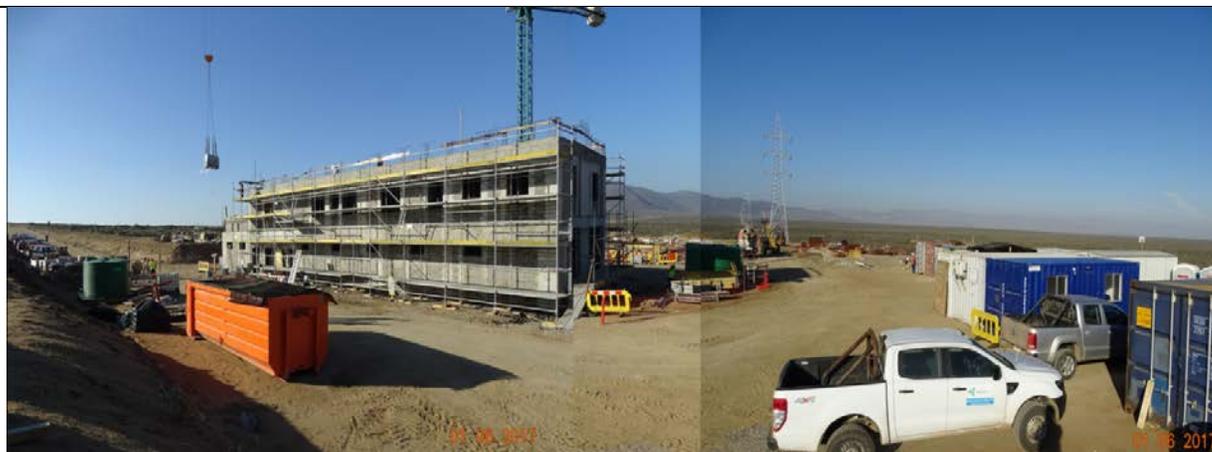
Descripción medio de prueba: Vista general de las obras de construcción del edificio de control del Parque Eólico Cabo Leones. Se observa además, las plataformas de los aerogeneradores, el camino interno hacia ellas y las torres del Proyecto LTE doble circuito 220 kV Cabo Leones y Subestación Domeyko.

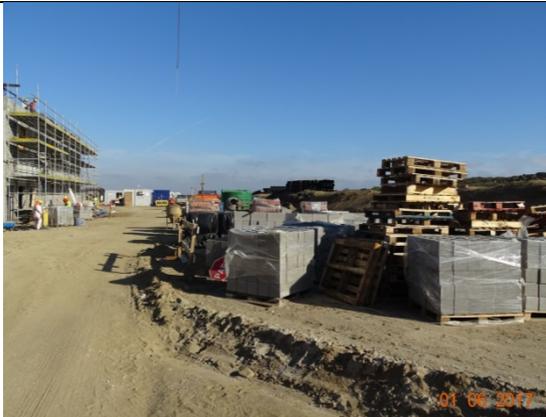
Fotografía 50.	Fecha: 01-06-2017	Fotografía 51	Fecha: 01-06-2017		
Coordenadas DATUM WGS84 HUSO 19 S	Coordenada Norte: 6.795.545 m	Coordenada Este: 261.748 m	Coordenadas DATUM WGS84 HUSO 19 S	Coordenada Norte: 6.795.533 m	Coordenada Este: 261.749 m
Descripción medio de prueba: Materiales de construcción en plataforma del edificio de control.		Descripción medio de prueba: Betonera y tambor con indicación de inflamable sobre pallet e indicación de compuesto químico desmoldante Sikaform Metal 99.

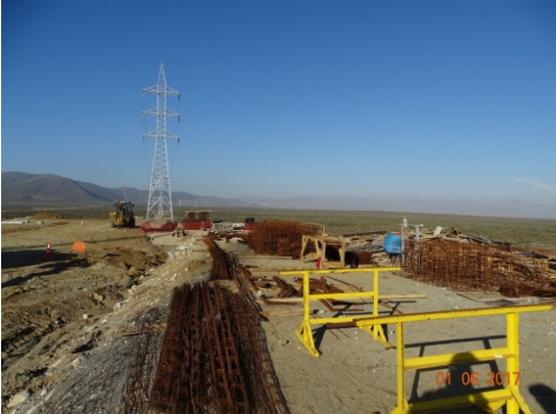
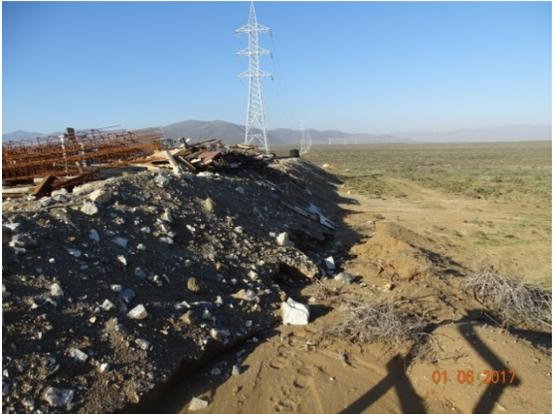
Fotografía 58.	Fecha: 01-06-2017	Fotografía 59.	Fecha: 01-06-2017
Coordenadas DATUM WGS84 HUSO 19 S	Coordenada Norte: 6.795.468 m	Coordenada Este: 261.789 m	Coordenadas DATUM WGS84 HUSO 19 S
			Coordenada Norte: 6.795.454 m
			Coordenada Este: 261.786 m
Descripción medio de prueba: Patio de enfierradura en plataforma del edificio de control.		Descripción medio de prueba: Sector lateral del patio de enfierradura en plataforma del edificio de control. No se observa un adecuado manejo de suelo ni de la flora adyacente.

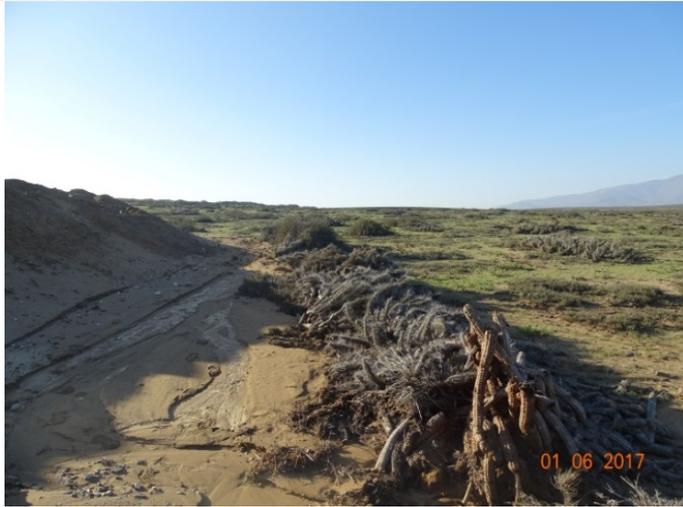
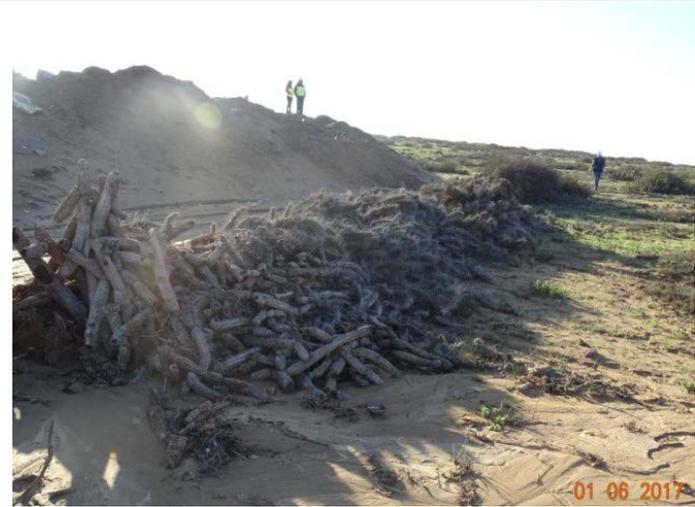
De acuerdo a la información obtenida en terreno y su posterior análisis en la plataforma de análisis territorial del SEA, se obtuvo que la superficie utilizada para habilitar la plataforma del edificio de control, fue de 11.267,81 m², valor superior en un 160% a los 4.325 m² establecidos en el Considerando 2, letra a de la Res. Ex. 127/2016 (Registro 03). A su vez, se observó en el terreno aledaño a la plataforma, el sustrato obtenido por la habilitación de la misma mezclado con restos de flora, tales como las especies *Eulychnia acida* y *Oxalis gigantea* (Fotografías 55, 60, 61 y 62).

Fotografía 60.	Fecha: 01-06-2017	Fotografía 61.	Fecha: 01-06-2017
Coordenadas DATUM WGS84 HUSO 19 S	Coordenada Norte: 6.795.541 m	Coordenadas DATUM WGS84 HUSO 19 S	Coordenada Norte: 6.795.525 m
	Coordenada Este: 261.875 m		Coordenada Este: 261.882 m
Descripción medio de prueba: Sector lateral de la plataforma del edificio de control. Se observa que debido a la habilitación de la plataforma, se dispuso rocas y sedimentos sobre la vegetación aledaña. En la imagen <i>Eulychnia acida</i> y <i>oxalis gitantea</i> .		Descripción medio de prueba: Sector aledaño a la plataforma del edificio de control. Se observa el terreno intervenido debido a la habilitación de la plataforma.

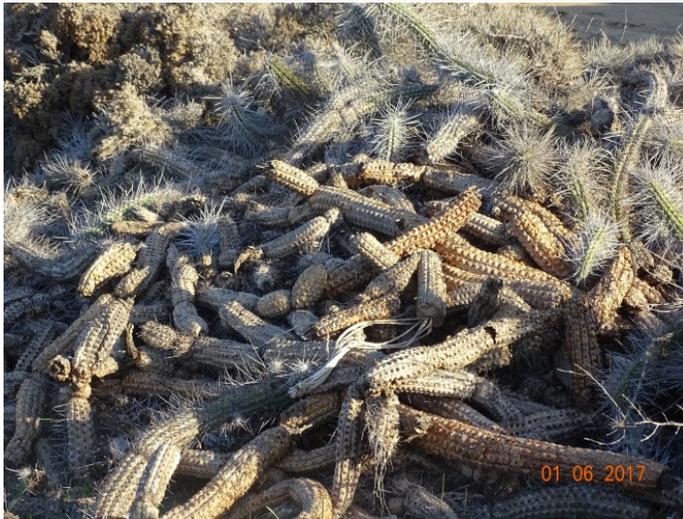
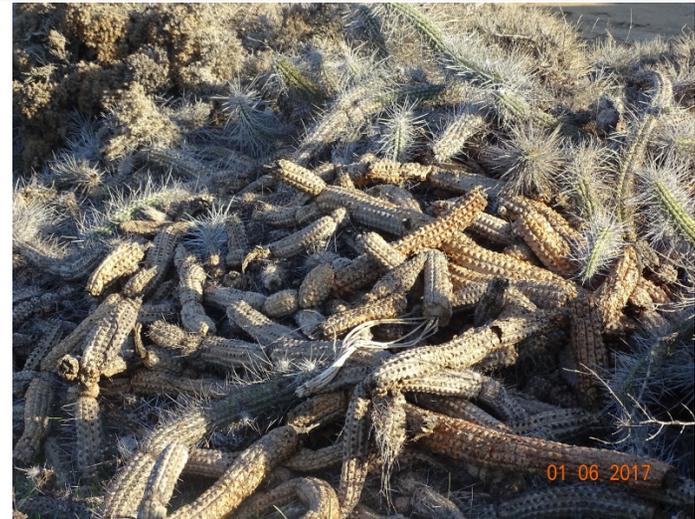
Fotografía 62.

Descripción medio de prueba: Especies afectadas por la habilitación de la plataforma del edificio de control. La especie mayormente afectada corresponde a *Eulychnia acida*. En terreno se constató la acumulación de flora seca (30mx2mx1m) que según lo indicó el Titular,, corresponde al material proveniente del desbroce de la primera capa del suelo.

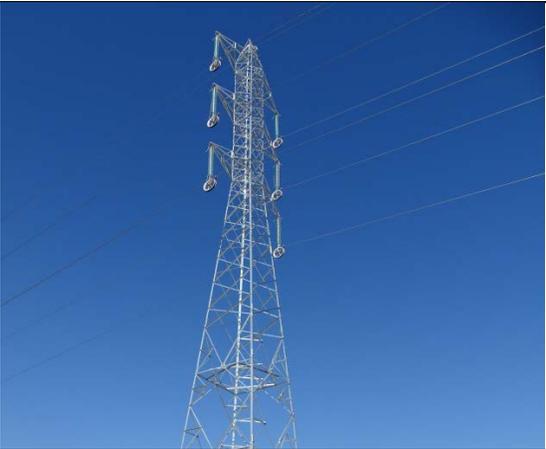
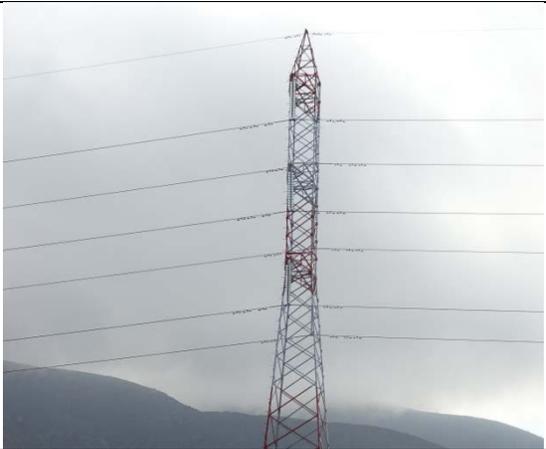
- Que respecto a la existencia de señalética informativa acerca del desierto florido, especies de flora y fauna, localización y distancia a áreas de valor turístico y medidas de protección ambiental, se indica que del recorrido realizado, sólo se constató la existencia de un letrero en las coordenadas (Datum WGS 84, 19S) 6.799.556 N; 261.734 E, el cual indica “Parque Eólico Cabo Leones: Circule con precaución – Fauna Silvestre” (Fotografía 64).
- Se recorrió esta estación a objeto de observar la presencia de medidas preventivas o de protección de avifauna, revisando en diversos tramos de la línea y poniendo énfasis en el cable de guardia de la LTE y no se pudo constatar la existencia de salva pájaros u otros sistemas similares que cumpla el objetivo de proteger la avifauna del área (Fotografías 65 a 70).

Fotografía 65.	Fecha: 02-06-2017	Fotografía 66.	Fecha: 02-06-2017		
Coordenadas DATUM WGS84 HUSO 19 S	Coordenada Norte: 6.795.161 m	Coordenada Este: 287.633 m	Coordenadas DATUM WGS84 HUSO 19 S	Coordenada Norte: 6.796.877 m	Coordenada Este: 279.906 m
Descripción medio de prueba: Inexistencia de medidas preventivas o de protección de avifauna, en tramo de LAT hasta apoyo 55.		Descripción medio de prueba: Inexistencia de medidas preventivas o de protección de avifauna, en tramo de LAT hasta apoyo 40.

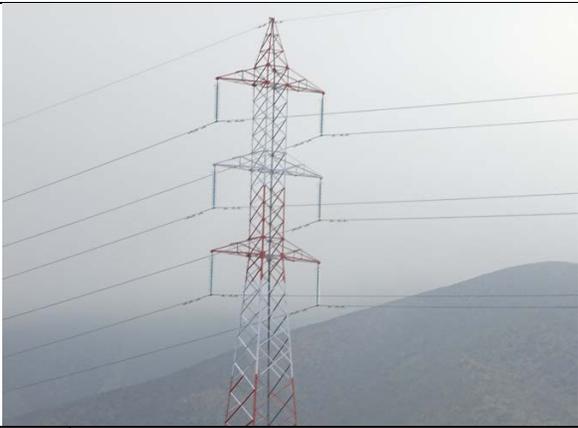
Fotografía 67.	Fecha: 02-06-2017	Fotografía 68.	Fecha: 02-06-2017		
Coordenadas DATUM WGS84 HUSO 19 S	Coordenada Norte: 6.796.786 m	Coordenada Este: 279.628 m	Coordenadas DATUM WGS84 HUSO 19 S	Coordenada Norte: 6.795.629 m	Coordenada Este: 275.141 m
Descripción medio de prueba: Inexistencia de medidas preventivas o de protección de avifauna, en tramo de LAT hasta apoyo 39.		Descripción medio de prueba: Inexistencia de medidas preventivas o de protección de avifauna, en tramo de LAT hasta apoyo 30.

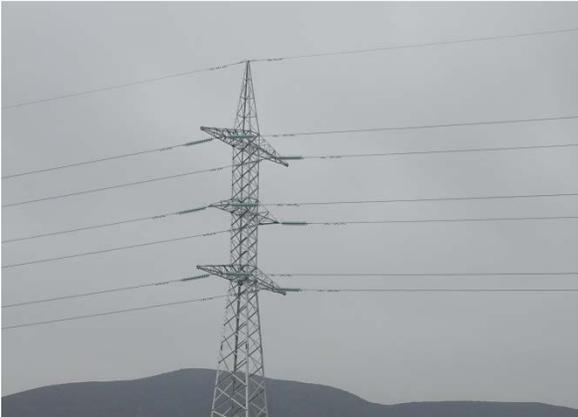
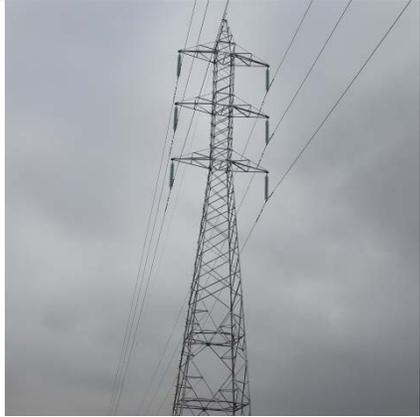
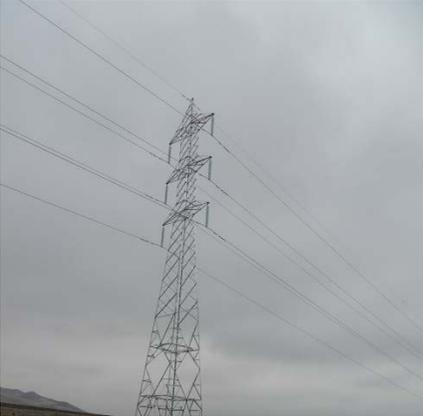
Fotografía 69.	Fecha: 02-06-2017	Fotografía 70.	Fecha: 02-06-2017		
Coordenadas DATUM WGS84 HUSO 19 S	Coordenada Norte: 6.795.647 m	Coordenada Este: 274.863 m	Coordenadas DATUM WGS84 HUSO 19 S	Coordenada Norte: 6.795.585 m	Coordenada Este: 274.427 m
				Coordenada Norte: 6.794.865 m	Coordenada Este: 272.564 m
Descripción medio de prueba: Inexistencia de medidas preventivas o de protección de avifauna, en tramo de LAT hasta apoyo 29.			Descripción medio de prueba: Inexistencia de medidas preventivas o de protección de avifauna, en tramo de LAT hasta apoyo 28 y 24 respectivamente.

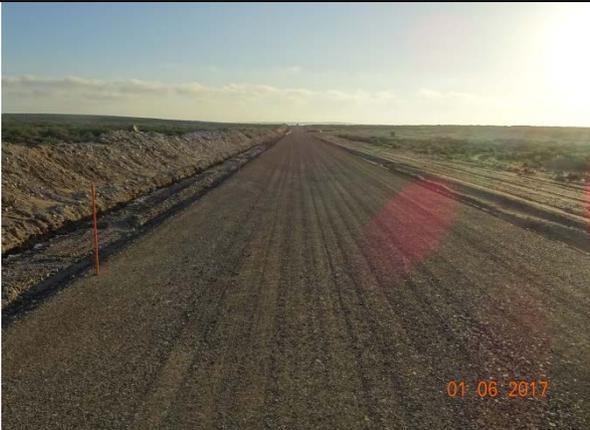
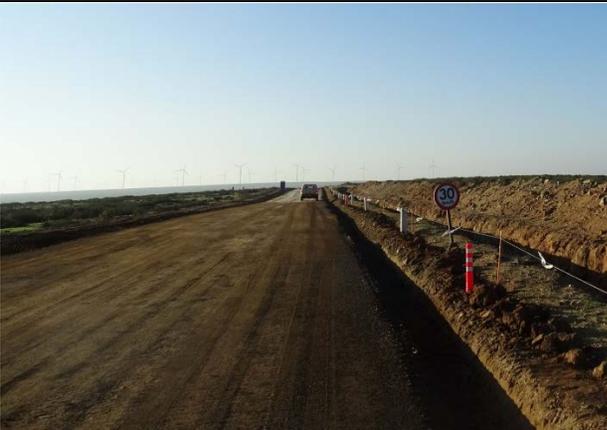
Hechos: Durante la actividad de inspección ambiental, se constató: <ul style="list-style-type: none">• En cuanto a las labores de control de emisiones atmosféricas, se indica que durante la jornada de fiscalización no se observó la presencia de camiones aljibes realizando la humectación de los caminos internos del Proyecto.• Los caminos internos observados, no presentan algún vestigio de humectación (Fotografías 71 y 72).• El Sr. Castilla señaló que si se humectan los caminos, existiendo un programa de humectación de ellos, en el cual se indica la frecuencia de la actividad.• Que como antecedente adicional, es dable señalar que se observaron y fotografiaron camiones cargados y sin su carpa, circulando por los caminos internos del proyecto (Fotografía 73), lo que genera y se observa la re suspensión de material particulado (Fotografía 74). Resultado examen de Información: Mediante la Carta s/n, de fecha 13 de junio de 2017 (Anexo 03), el Titular presentó los antecedentes solicitados en el punto 9 del acta de inspección ambiental de fecha 01 de junio de 2017. Una vez analizados los antecedentes proporcionados, se informa lo siguiente:

Por todo lo anterior, si bien en terreno no observó la humectación in situ de caminos, de acuerdo a los registros de humectación presentados por el Titular esta si se realiza. No obstante, se informa que el encarpado de los camiones que transportan carga al interior del Parque Eólico Cabo Leones.

Fotografía 71.	Fecha: 01-06-2017		Fotografía 72.	Fecha: 01-06-2017	
Coordenadas DATUM WGS84 HUSO 19 S	Coordenada Norte: 6.798.389 m	Coordenada Este: 262.738 m	Coordenadas DATUM WGS84 HUSO 19 S	Coordenada Norte: 6.796.169 m	Coordenada Este: 261.750 m
Descripción medio de prueba: Vista 1 a camino interno del Parque Eólico. Si bien no está humectado, no se observó re-suspensión de polvo.			Descripción medio de prueba: Vista 2 a camino interno del Parque Eólico. Si bien no está humectado, no se observó re-suspensión de polvo.

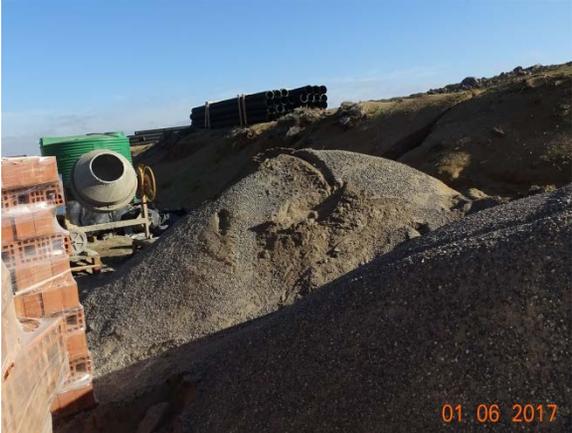
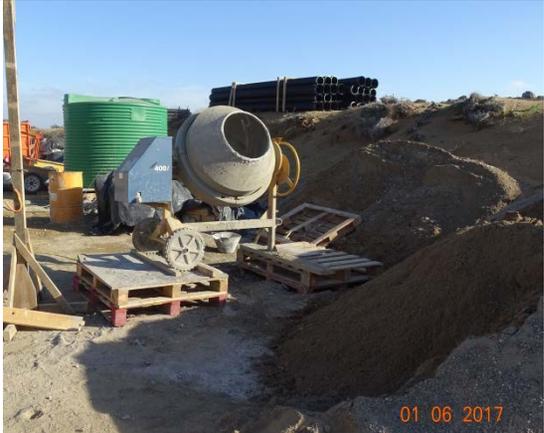
<p>Hechos: Durante las actividades de inspección ambiental, se constató:</p> <ul style="list-style-type: none">• Sectores de acopio de material temporales en los frentes de trabajo visitados, los cuales, al momento de la inspección, se encuentran desprovistos con algún tipo de lona que los contenga (Fotografías 75, 76, 77 y 78).• Que en relación a los áridos requeridos por el proyecto, el Sr. Castilla Supervisor de Obra y Medio Ambiente, señaló que éstos son proporcionados por una empresa externa.• Que según lo indicado por el mismo funcionario, en cuanto al abastecimiento de hormigón, este es proporcionado por la empresa contratista Cementos Melón (Fotografía 79).

Fotografía 77.	Fecha: 01-06-2017	Fotografía 78.	Fecha: 01-06-2017
Coordenadas DATUM WGS84 HUSO 19 S	Coordenada Norte: 6.795.521 m	Coordenada Este: 261.748 m	Coordenadas DATUM WGS84 HUSO 19 S
			Coordenada Norte: 6.795.518 m
			Coordenada Este: 261.744 m
Descripción medio de prueba: Vista 1 del Acopio de material en la plataforma del edificio de control. Como se observa, este material no está cubierto.		Descripción medio de prueba: Vista 1 del Acopio de material en la plataforma del edificio de control. Como se observa, este material no está cubierto.

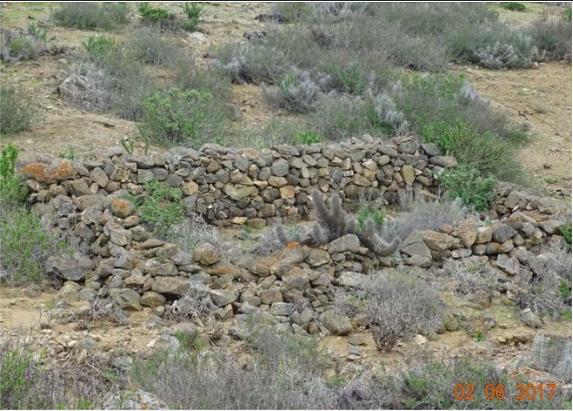
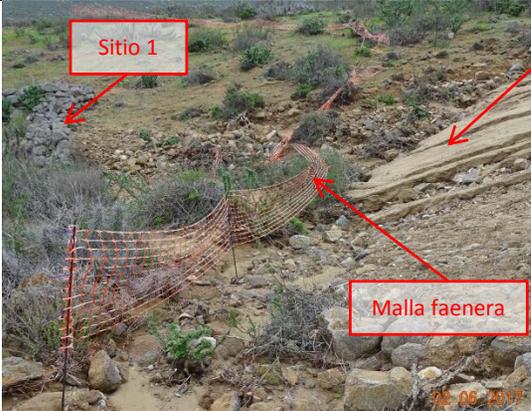
Fotografía 82.	Fecha: 02-06-2017	Fotografía 83.	Fecha: 02-06-2017		
Coordenadas DATUM WGS84 HUSO 19 S	Coordenada Norte: 6.795.721 m	Coordenada Este: 259.449 m	Coordenadas DATUM WGS84 HUSO 19 S	Coordenada Norte: 6.795.693 m	Coordenada Este: 259.489 m
Descripción medio de prueba: Sitio arqueológico 2, no afectado.			Descripción medio de prueba: Cerco existente en el sitio arqueológico EP3.

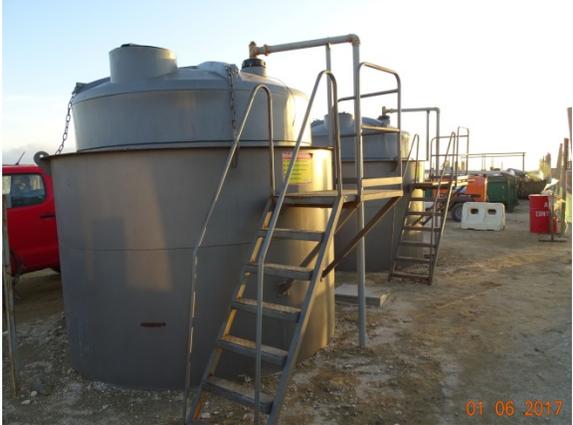
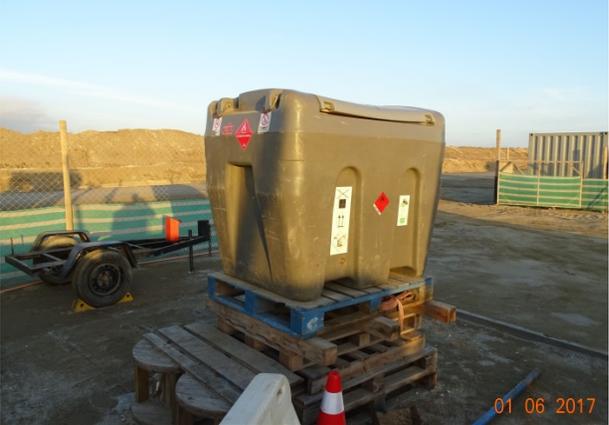
- Al visitar el patio de salvataje, que en su interior existe un área de combustibles conformado por dos estanques de 7.500 L de capacidad (Fotografía 84) y un pequeño estanque móvil (Fotografía 85), donde se realiza el carguío de los vehículos y maquinarias. Frente a cada estanque, se observó la existencia de un pequeño pretil móvil de contención de derrames (menor a 1m²) recubierto con geomembrana (Fotografía 86). Estos estanques se emplazan sobre el suelo desnudo, no obstante no se observaron manchas en el suelo que indiquen algún tipo de derrame.

Fotografía 84.	Fecha: 01-06-2017	Fotografía 85.	Fecha: 01-06-2017
Coordenadas DATUM WGS84 HUSO 19 S	Coordenada Norte: 6.797.087 m	Coordenada Este: 261.728 m	Coordenada Norte: 6.797.087 m Coordenada Este: 261.727 m
Descripción medio de prueba: Estanques de acumulación de combustible en instalación de faenas.		Descripción medio de prueba: Estanque móvil de acumulación de combustible en instalación de faenas.

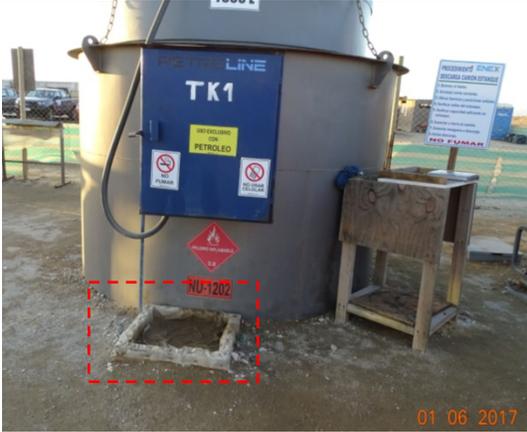
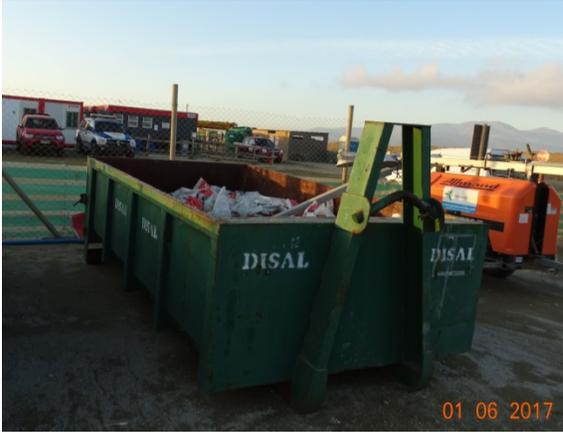
- Luego, al acudir al patio de residuos, la presencia de bateas con plásticos y cartón, fierros y madera, esta última poseía agua debido a las lluvias ocurridas con anterioridad (Fotografías 87 y 88). A un costado de este sector se observó un patio de RESPEL, el cual es techado, cerrado, con acceso controlado, con pretil de seguridad, base lavable de hormigón, con señalética, extintor e indicación de aceites líquidos usados y sin registro de ingreso de residuos (Fotografía 89) y a un costado de éste, la disposición de 2 tambores vacíos y 1 tambor con envases, todos ellos destinados al transporte de residuos peligrosos. Aquí, la Sra. Frías manifestó que los registros SIDREP no los posee en faena.

Fotografía 86.	Fecha: 01-06-2017	Fotografía 87.	Fecha: 01-06-2017
Coordenadas DATUM WGS84 HUSO 19 S	Coordenada Norte: 6.797.080 m	Coordenada Este: 261.719 m	Coordenadas DATUM WGS84 HUSO 19 S
			Coordenada Norte: 6.797.082 m
			Coordenada Este: 261.707 m
Descripción medio de prueba: Pretel móvil de contención de derrames ubicado en estanques de acumulación de combustibles.		Descripción medio de prueba: Tipo de bateas con residuos en su interior.

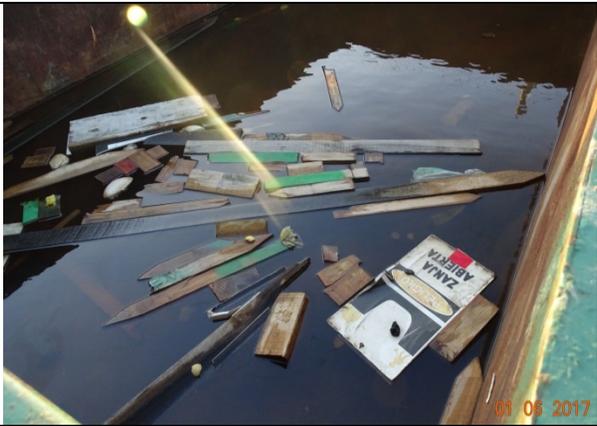
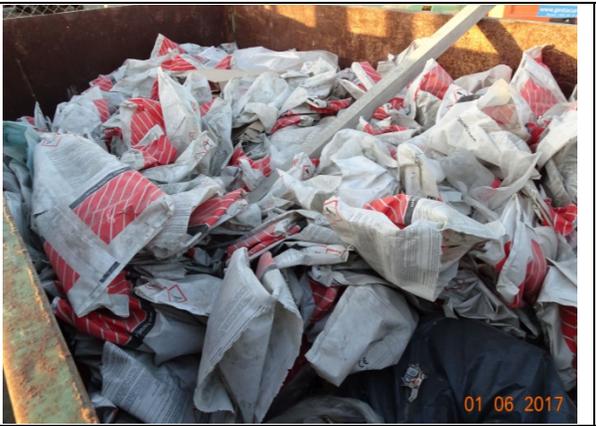
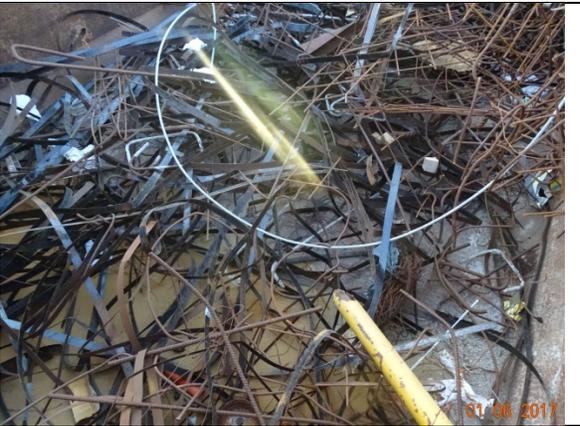
Fotografía 88.	Fecha: 01-06-2017				
Coordenadas DATUM WGS84 HUSO 19 S	Coordenada Norte: 6.797.083 m	Coordenada Este: 261.706 m			
Descripción medio de prueba: Residuos dispuestos al interior de las bateas. Se observa en su interior, maderas, cartón, plásticos y fierros y que la batea de maderas, está con agua producto de las lluvias ocurridas con anterioridad.

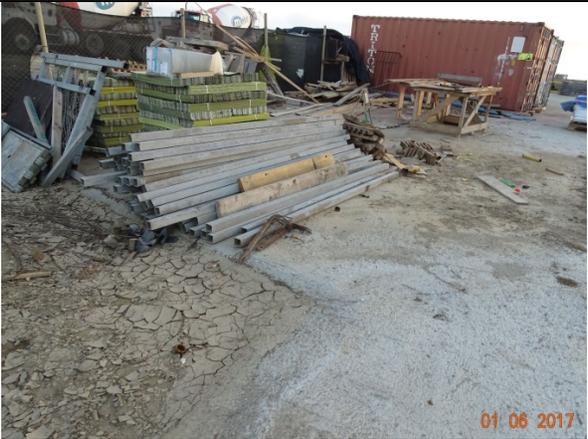
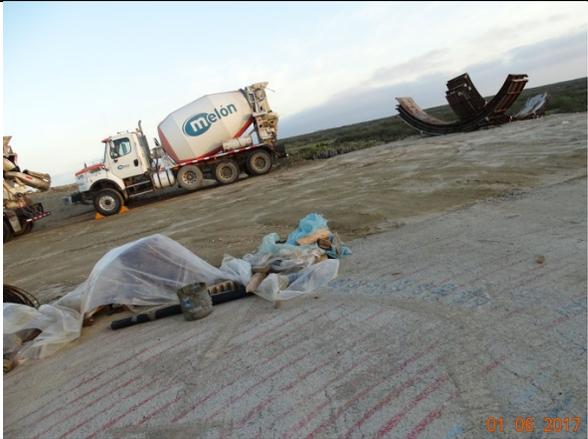
- Además, que se observó un sector destinado al almacenaje de insumos para la construcción. En él existen 7 tambores de pintura dispuestos en el suelo desnudo; hay un área de trabajos con madera y otra destinada al trabajo con enfierradura. En el deslinde de esta área, se observó el acopio disperso de material, que incluye maderas, restos de empréstitos, plásticos y cartones (Fotografías 91, 92, 93, 94, 95 y 96).

Fotografía 93.	Fecha: 01-06-2017	Fotografía 94.	Fecha: 01-06-2017	
Coordenadas DATUM WGS84 HUSO 19 S	Coordenada Norte: 6.797.053 m	Coordenada Este: 261.726 m	Coordenada Norte: 6.797.050 m	Coordenada Este: 261.701 m
Descripción medio de prueba: Vista 2 del sector destinado al almacenaje de insumos para la construcción		Descripción medio de prueba: Vista 3 del sector destinado al almacenaje de insumos para la construcción

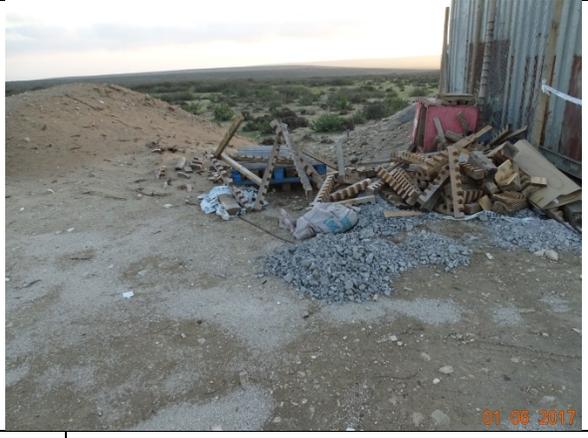
Fotografía 95.	Fecha: 01-06-2017	Fotografía 96.	Fecha: 01-06-2017	
Coordenadas DATUM WGS84 HUSO 19 S	Coordenada Norte: 6.797.043 m	Coordenada Este: 261.693 m	Coordenada Norte: 6.797.038 m	Coordenada Este: 261.686 m
Descripción medio de prueba: Vista 4 del sector destinado al almacenaje de insumos para la construcción		Descripción medio de prueba: Vista 5 del sector destinado al almacenaje de insumos para la construcción

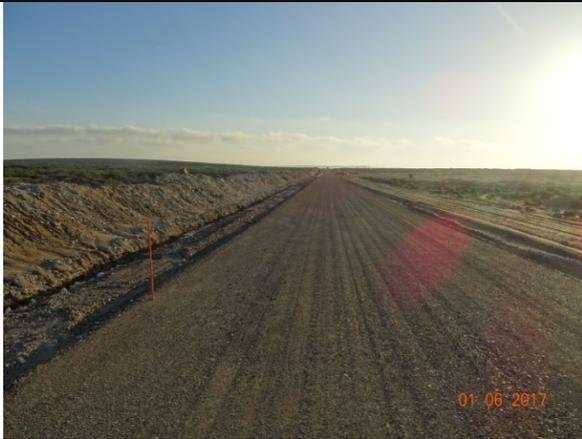
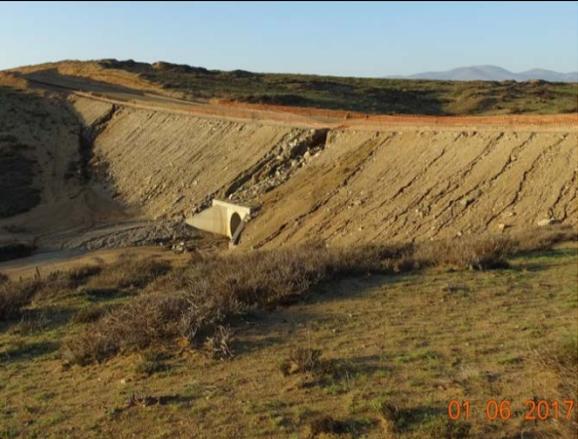
- Se recorrieron parte de los caminos internos del proyecto y se midió un tramo, el cual considera un ancho de 6 m y 1 m de cuneta de drenaje (Fotografía 97).
- Que en el camino interno, que actúa como acceso a la instalación de faenas y viales de acceso a las plataformas de los aerogeneradores, se observó que el camino pasa sobre una obra de arte dispuesta en un cauce natural, el cual evidencia escurrimiento superficial. El diámetro aproximado de la tubería de conducción de la obra de arte, es de aproximadamente 1.8 m (Fotografías 98, 99 y 100).

Fotografía 97.	Fecha: 01-06-2017		Fotografía 98.	Fecha: 01-06-2017	
Coordenadas DATUM WGS84 HUSO 19 S	Coordenada Norte: 6.798.389 m	Coordenada Este: 262.738 m	Coordenadas DATUM WGS84 HUSO 19 S	Coordenada Norte: 6.797.658 m	Coordenada Este: 261.778 m
Descripción medio de prueba: Camino interno entre aerogenerador 62 y 63, el cual mide 6 m, considerando un ancho de cuneta adicional de 1 m.			Descripción medio de prueba: Vista 1 de la obra de arte dispuesta en un cauce natural, construida entre las corridas 3 y 4 de los aerogeneradores.

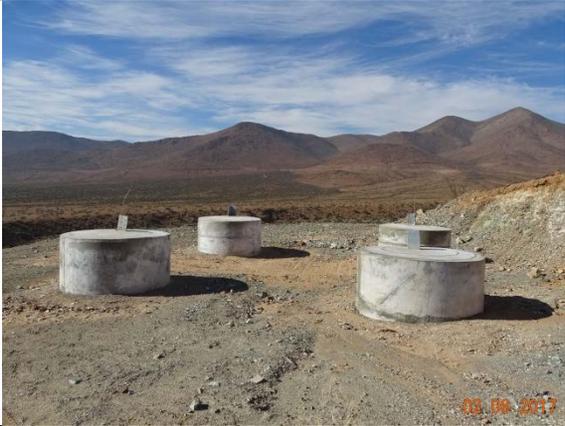
Hechos: Durante la actividad de inspección ambiental, se constató: <ul style="list-style-type: none">• En consideración a lo informado en la consulta de pertinencia de ingreso al SEIA, resuelta mediante Carta 262, de fecha 29 de octubre de 2015, durante el recorrido de esta estación se visitaron los apoyos 81b y 85b, los cuales se emplazan en las siguientes coordenadas (WGS 84, 19S):<ul style="list-style-type: none">- Apoyo 81b: 310.011 E; 6.822.719 N (Según informa el Sr. Castilla, corresponde al apoyo 189) (Fotografía 101).- Apoyo 85b: 308.088 E; 6.823.665 N (Según informa el Sr. Castilla, corresponde al apoyo 195) (Fotografía 102).• Si bien las torres no se encuentran instaladas, si están habilitadas las plataformas en donde se instalarán, existiendo las 4 cimentaciones. Se procedió a medir la superficie de una de plataforma, la cual posee una superficie estimada de 700 m2. <p>Resultados examen de Información: Mediante la Carta LTCL-051, de fecha 15 de junio de 2017 (Anexo 10), el Titular presentó los antecedentes solicitados en el acta de inspección ambiental de fecha 02.06.2017. Al respecto esta Superintendencia señala que la ubicación de las obras visitadas, se condicen con lo establecido en el instrumento. Aun así, el Titular posee la Res. Ex. N° 262/2015, que resolvió que la implementación de un nuevo tramo emplazado al Este del trazado original, el cual requería de la implementación de 14 nuevos apoyos, reemplazando los 22 apoyos contenidos en el tramo original, requería el ingreso al SEIA. De lo anterior, se indica que el trazado no se ejecutó según la Res. Ex. 262/2015, si no que se mantuvo lo establecido en la Res. Ex. 284/2013 (Registro 13).</p>

Fotografía 101.	Fecha: 02-06-2017	Fotografía 102.	Fecha: 02-06-2017
Coordenadas DATUM WGS84 HUSO 19 S	Coordenada Norte: 6.822.719 m	Coordenada Este: 310.011 m	Coordenadas DATUM WGS84 HUSO 19 S
Descripción medio de prueba: Plataforma de los Apoyos 81b.		Coordenada Norte: 6.823.676 m	
		Coordenada Este: 308.071 m	
Descripción medio de prueba: Plataforma de los Apoyos 81b.		Descripción medio de prueba: Plataforma de los Apoyos 85b.

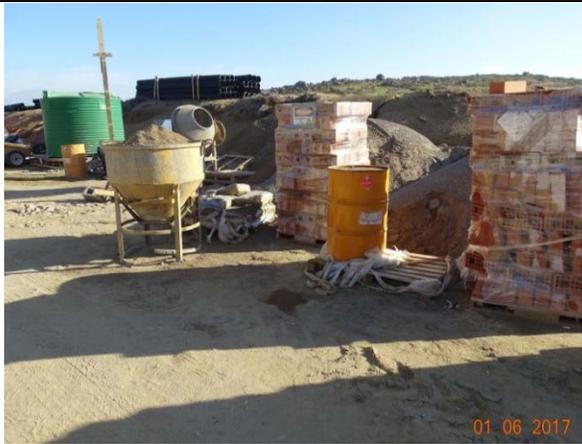
Hechos: Durante las actividades de inspección, se constató: <ul style="list-style-type: none">• Que frente al área de construcción del edificio de control, se observó la acumulación dispersa de equipos y materiales, tales como betonera, ladrillos sobre pallets, hormigón, tambores con la indicación de inflamable, sacos de cemento, gravilla, estanque de acumulación de agua industrial con capacidad de 10.000 L, generador de electricidad en base a gasolina emplazado sobre un pretil de contención con geomembrana y una batea con indicación de madera, hierro y cartón (Fotografías 53, 103, 104 y 105).• Que en un extremo de la plataforma, se observaron alrededor de 10 containers, algunos utilizados como bodegas de insumos (Fotografía 106). En dicho sector, estaban instalados 4 baños químicos (Fotografía 107). En la parte posterior de los containers, se observó un balde con rodillo y material viscoso oscuro en su interior, el cual estaba dispuesto directamente en el suelo (Fotografía 108). Además, la presencia de 5 tambores vacíos, fierros, maderas, cartón, tubos de pvc, los cuales se encuentran cercados, no en su totalidad, por malla faenera de color naranja (Fotografía 56).• Además, que en el deslinde de la citada plataforma existe un sector destinado al lavado de cubas. Al momento de la inspección, se constató que personal de la empresa realizaba labores de lavado de betoneras y disposición del material de rechazo de ellas (hormigón) en una piscina de contención impermeabilizada con geomembrana, de dimensiones aproximadas de 10mx5m y 1,5m de profundidad, la cual posee una pendiente de app un 30°. Al interior de esta piscina, se observó además de la acumulación de hormigón, la disposición de residuos de HDPE, tubos de PVC, madera y plástico (Fotografías 109, 110 y 111).• Finalmente, que en una zona paralela al camino de acceso, fuera de la plataforma del edificio de control (lado izquierdo), se constató la acumulación dispersa de restos de insumos, tales como despuntes de madera, madera acopiada, estructuras metálicas de soporte de losas de hormigón y tableros (Fotografías 112).

Fotografía 103.	Fecha: 01-06-2017	Fotografía 104.	Fecha: 01-06-2017	
Coordenadas DATUM WGS84 HUSO 19 S	Coordenada Norte: 6.795.533 m	Coordenada Este: 261.749 m	Coordenada Norte: 6.795.502 m	Coordenada Este: 261.745 m
Descripción medio de prueba: Vista 1 de la acumulación de equipos y materiales en plataforma del edificio de control.		Descripción medio de prueba: Vista 2 de la acumulación de equipos y materiales en plataforma del edificio de control.

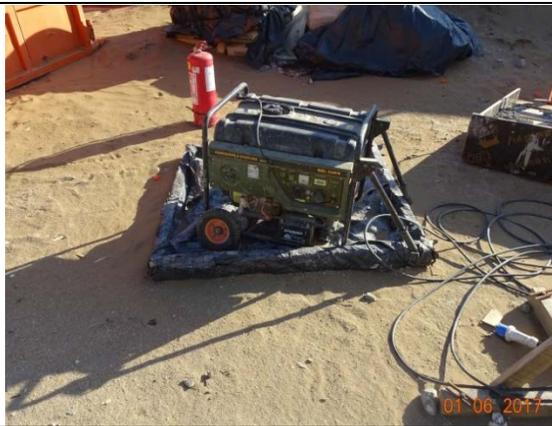
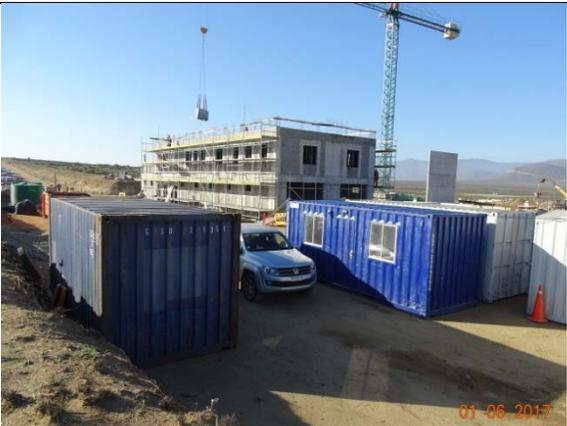
Fotografía 105.	Fecha: 01-06-2017	Fotografía 106.	Fecha: 01-06-2017	
Coordenadas DATUM WGS84 HUSO 19 S	Coordenada Norte: 6.795.497 m	Coordenada Este: 261.745 m	Coordenada Norte: 6.795.458 m	Coordenada Este: 261.735 m
Descripción medio de prueba: Vista 3 de la acumulación de equipos y materiales en plataforma del edificio de control.		Descripción medio de prueba: Containers utilizados como bodegas de insumos.

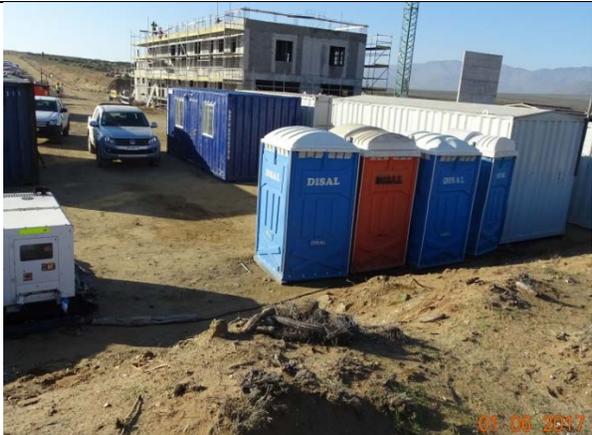
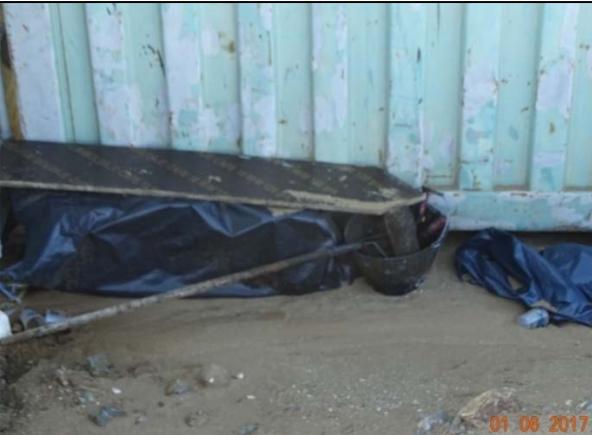
Fotografía 107.	Fecha: 01-06-2017	Fotografía 108.	Fecha: 01-06-2017		
Coordenadas DATUM WGS84 HUSO 19 S	Coordenada Norte: 6.795.452 m	Coordenada Este: 261.738 m	Coordenadas DATUM WGS84 HUSO 19 S	Coordenada Norte: 6.795.455 m	Coordenada Este: 261.757 m
Descripción medio de prueba: Baños químicos dispuestos en la plataforma del edificio de control.		Descripción medio de prueba: Residuo peligroso dispuesto sobre el suelo de la plataforma del edificio de control.

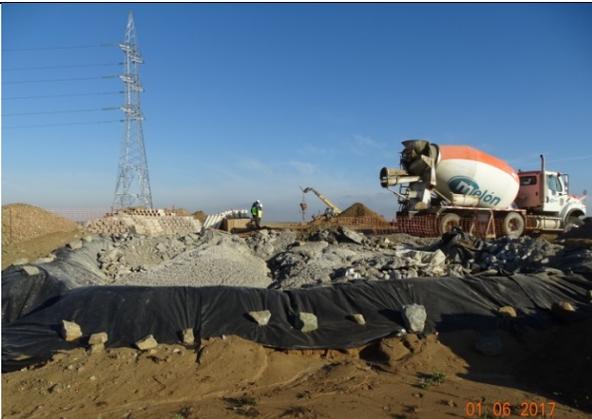
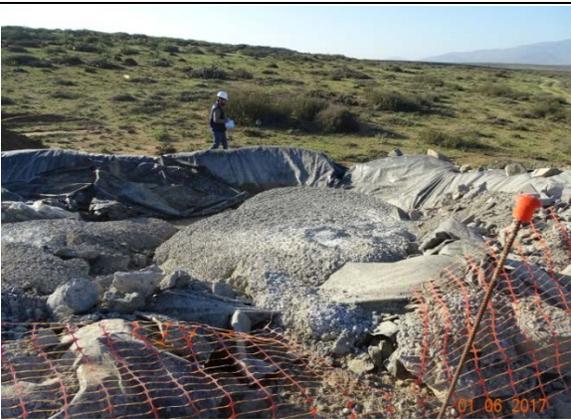
Fotografía 109.	Fecha: 01-06-2017	Fotografía 110.	Fecha: 01-06-2017		
Coordenadas DATUM WGS84 HUSO 19 S	Coordenada Norte: 6.795.543 m	Coordenada Este: 261.863 m	Coordenadas DATUM WGS84 HUSO 19 S	Coordenada Norte: 6.795.530 m	Coordenada Este: 261.865 m
Descripción medio de prueba: Sector de lavado de betonera. Se observa piscina de contención impermeabilizada con geomembrana donde se dispone los residuos de hormigón.		Descripción medio de prueba: Piscina de contención impermeabilizada con geomembrana donde se dispone los residuos de hormigón.

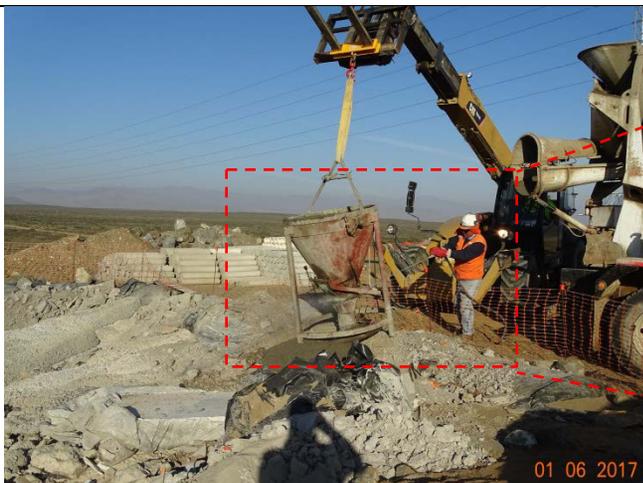
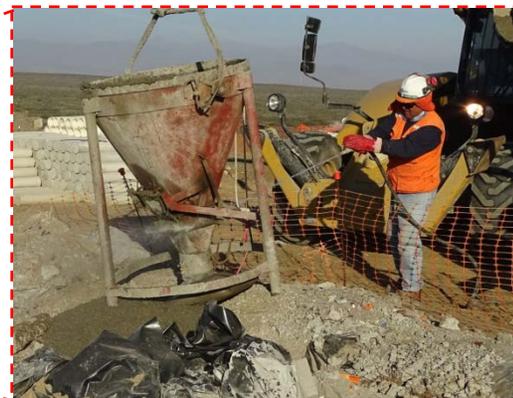
Fotografía 111.

Descripción medio de prueba: Labores de limpieza de betoneras y disposición del material de rechazo de ellas (hormigón) en piscina impermeabilizada con geomembrana.
