INFORME DE FISCALIZACIÓN AMBIENTAL

IBEREÓLICA PARQUE EÓLICO CABO LEONES

DFZ-2017-3474-III-RCA-IA

DICIEMBRE 2017

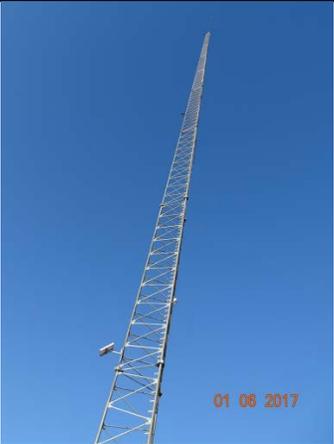
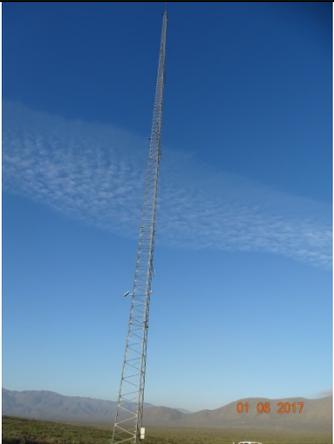
Fotografía 113.	Fecha: 01-06-2017	Fotografía 114.	Fecha: 01-06-2017
Coordenadas DATUM WGS84 HUSO 19 S	Coordenada Norte: 6.795.523 m	Coordenada Este: 263.532 m	Coordenadas DATUM WGS84 HUSO 19 S
		Coordenada Norte: 6.798.405 m	Coordenada Este: 263.023 m
Descripción medio de prueba: Torre meteorológica 1.		Descripción medio de prueba: Torre meteorológica 2.

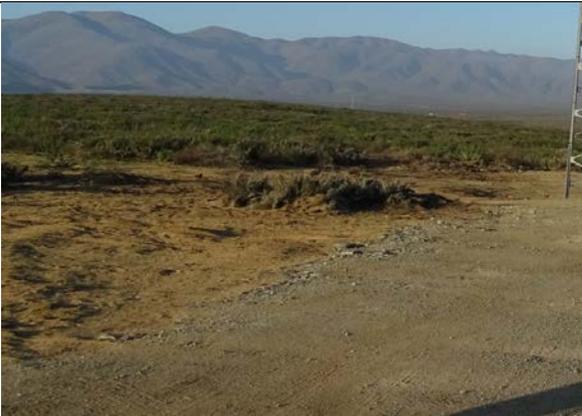
Fotografía 118.	Fecha: 01-06-2017	Fotografía 119.	Fecha: 01-06-2017		
Coordenadas DATUM WGS84 HUSO 19 S	Coordenada Norte: 6.795.511 m	Coordenada Este: 263.545 m	Coordenadas DATUM WGS84 HUSO 19 S	Coordenada Norte: m	Coordenada Este: m
Descripción medio de prueba: Bulbo encontrado en el terreno donde se instaló la plataforma de la torre meteorológica 1.		Descripción medio de prueba: Vista 1 de la plataforma de la torre meteorológica 2. Se observa que el sustrato se desplazó al costado de la plataforma, afectando a la especie <i>Austrocylindropuntia miquelii</i> (<i>Miquelopuntia miquelii</i>).

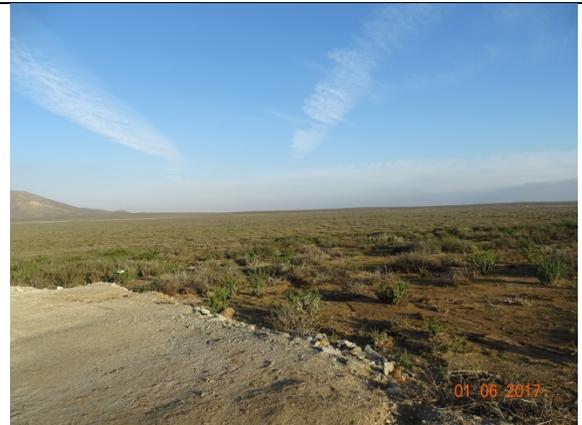
Fotografía 120.	Fecha: 01-06-2017	Fotografía 121.	Fecha: 01-06-2017		
Coordenadas DATUM WGS84 HUSO 19 S	Coordenada Norte: m	Coordenada Este: m	Coordenadas DATUM WGS84 HUSO 19 S	Coordenada Norte: m	Coordenada Este: m
Descripción medio de prueba: Vista 2 de la Plataforma de la torre meteorológica 2. Se observa que el sustrato se desplazó al costado de la plataforma, afectando a las especies <i>Austrocylindropuntia miquelii</i> (<i>Miquelopuntia miquelii</i>) y <i>Balbisia peduncularis</i> .		Descripción medio de prueba: Vista 3 de la Plataforma de la torre meteorológica 2. Se observa que el sustrato se desplazó al costado de la plataforma, afectando a las especies <i>Austrocylindropuntia miquelii</i> (<i>Miquelopuntia miquelii</i>) y <i>Balbisia peduncularis</i> .

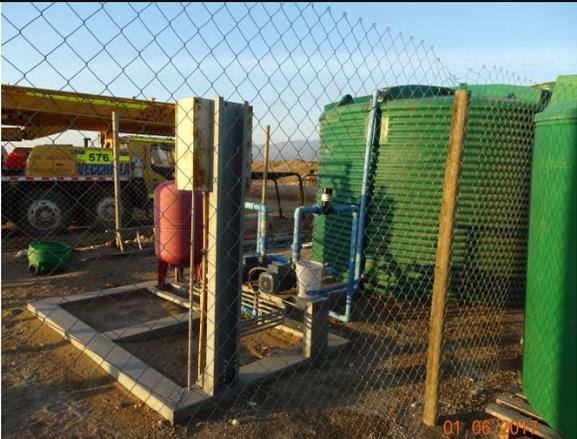
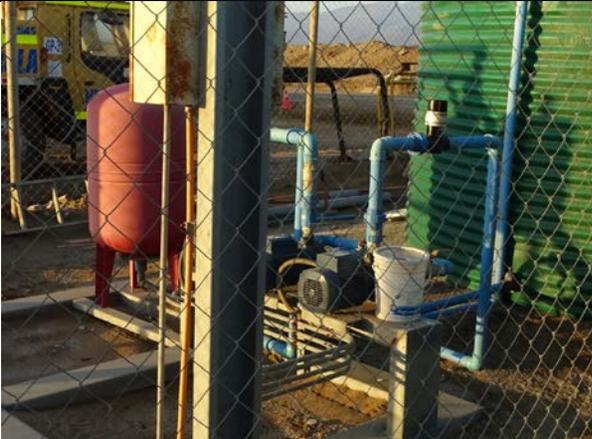
<p>Hechos:</p> <p>Durante las actividades de inspección, se constató:</p> <ul style="list-style-type: none">• Al recorrer el área, se observó que existe un estanque de acumulación de agua industrial, sistema de dosificación de cloro y bombeo (Fotografías 122 y 123).• Que de acuerdo a lo indicado por el Sr. Castilla, Supervisor de Obra y Medio Ambiente, aquí se potabiliza el agua que requiere la instalación de faenas, previo monitoreo de ellas y que ésta no se utiliza como consumo humano, dado que para esto se abastecen de una empresa autorizada.• Que a un costado de este sector, existe el área de disposición de aguas grises y negras, tipo fosa séptica (Fotografía 124), que según lo indicado por los funcionarios ya individualizados, poseen autorización sanitaria y que a la fecha, no se ha realizado el retiro de los residuos líquidos contenidos en ella, dado que aún posee capacidad.• Que aledaño a este punto, se constató la presencia de dos grupos electrógenos que funcionan en forma alternada, según lo indicado por la Sra. Frías (Fotografías 125).

Fotografía 122.	Fecha: 01-06-2017	Fotografía 123.	Fecha: 01-06-2017	
Coordenadas DATUM WGS84 HUSO 19 S	Coordenada Norte: 6.797.123 m	Coordenada Este: 261.725 m	Coordenada Norte: 6.797.123 m	Coordenada Este: 261.725 m
Descripción medio de prueba: Estanque de acumulación de agua industrial en la instalación de faenas.		Descripción medio de prueba: Sistema de dosificación de cloro y bombeo en la instalación de faenas.

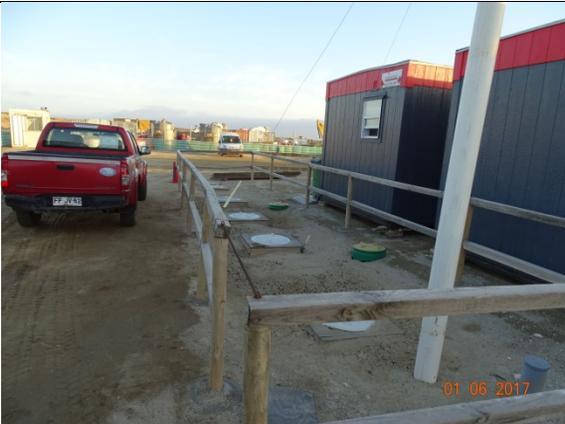
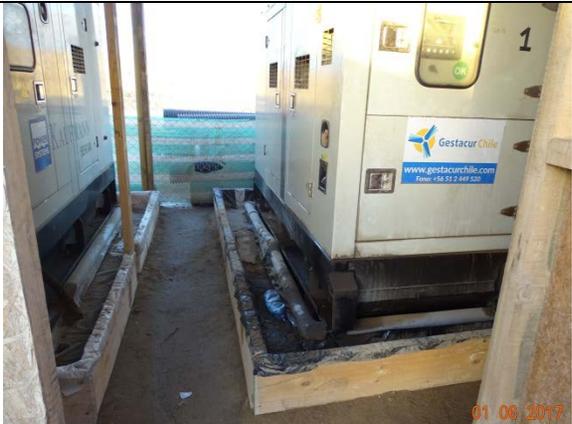
Fotografía 124.	Fecha: 01-06-2017	Fotografía 125.	Fecha: 01-06-2017	
Coordenadas DATUM WGS84 HUSO 19 S	Coordenada Norte: 6.797.124 m	Coordenada Este: 261.724 m	Coordenada Norte: 6.797.118 m	Coordenada Este: 261.732 m
Descripción medio de prueba: Área de disposición de aguas grises y negras, tipo fosa séptica en instalación de faenas.		Descripción medio de prueba: Grupos electrógenos que abastecen a la instalación de faenas.
