**INFORME TÉCNICO DE FISCALIZACIÓN AMBIENTAL**

**IBEREÓLICA PARQUE EÓLICO CABO LEONES**

**DFZ-2017-6066-III-SRCA-IA**

**Enero, 2018**

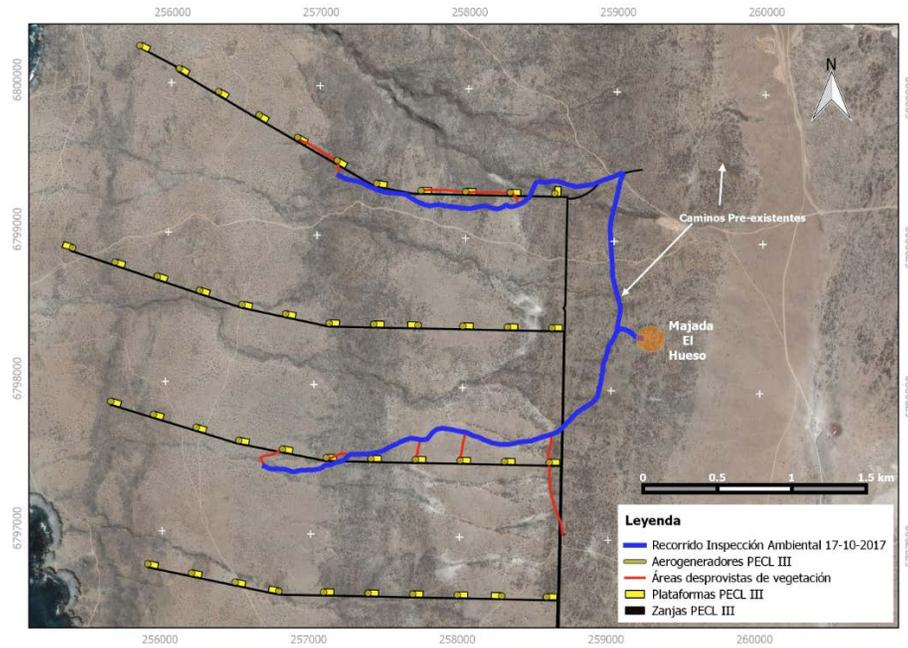
### Registro 2.

**Fuente:** Elaboración propia en base a track de recorrido durante la inspección ambiental y layout del proyecto Parque Eólico Cabo Leones III presentado en EIA.
