INFORME TECNICO DE FISCALIZACION AMBIENTAL

CEMENTO MELON

DFZ-2017-261-V-RCA-IA

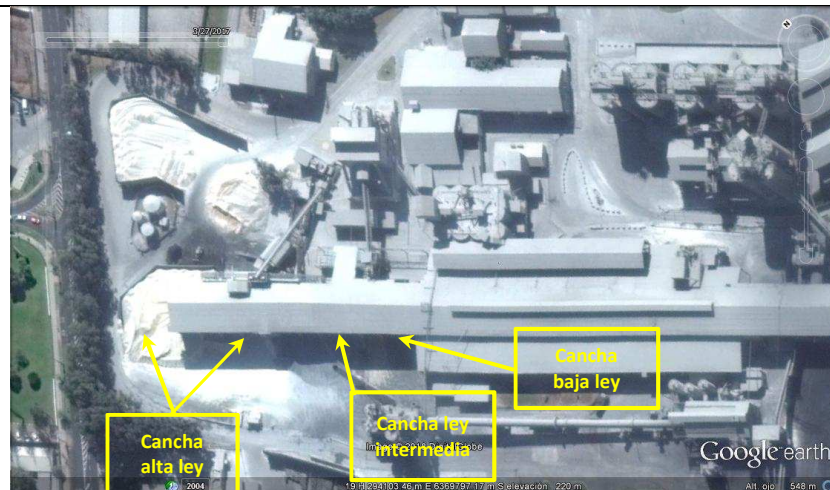
Figura 3.

En la imagen se aprecia el sector norte cancha nave grúas puente, con la distribución de las canchas de acopio de materias primas bajo techo constatadas al momento de la inspección. Además, se aprecia acopio de materias primas al exterior del sector bajo techo.

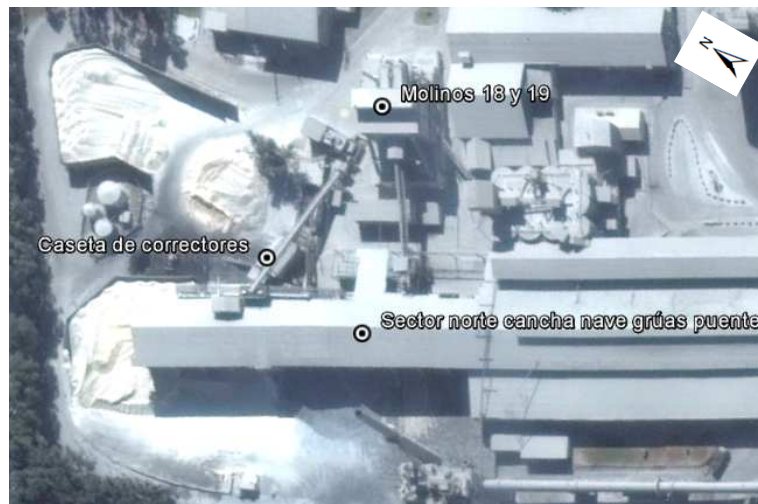
Figura 24

Al respecto, de acuerdo a lo descrito en el hecho N°4, la descarga de materiales en la caseta de correctores y su respectiva faena de rodadura o desplazamiento de retroexcavadora generan emisiones fugitivas hacia la atmósfera.

Coordenadas WGS84, Huso 19 Norte: 6.369.847 m. Este: 294.052 m.
Descripción medio de prueba: Evidencia de ubicación de la caseta de correctores con respecto al sector norte cancha nave grúas puente.

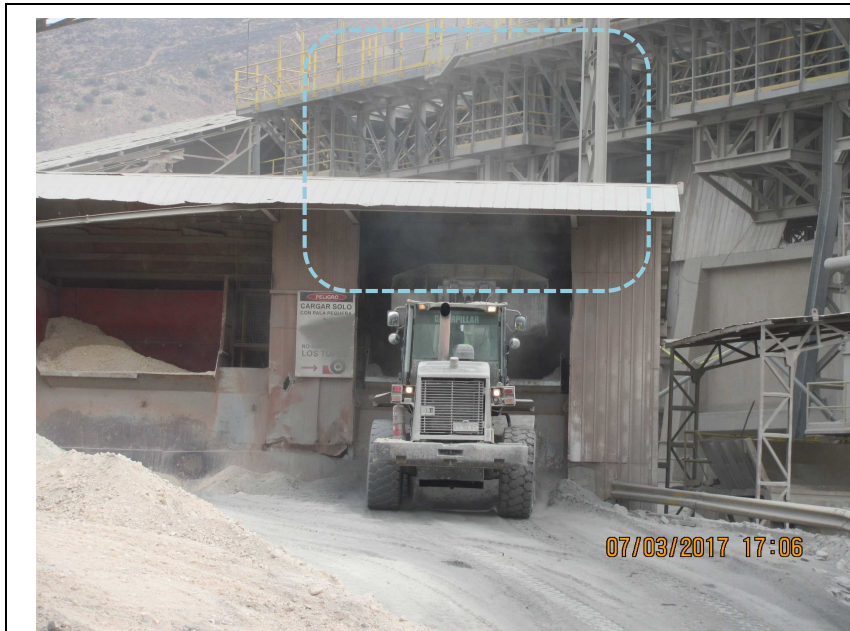
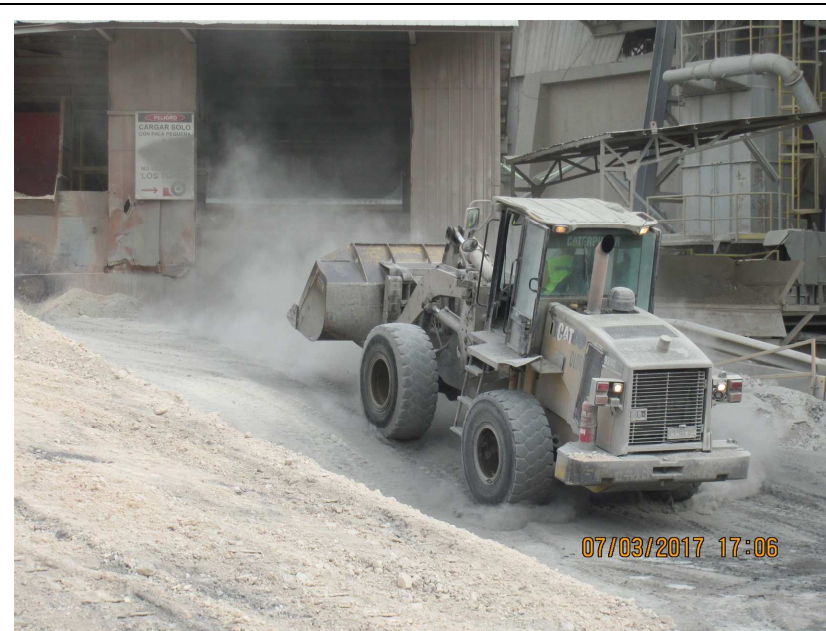
Fotografía 17	Fecha: 7 de marzo de 2017		Fotografía 18	Fecha: 7 de marzo de 2017	
Coordenadas WGS84, Huso 19	Norte: 6.369.851 m.	Este: 294.049 m.	Coordenadas WGS84, Huso 19	Norte: 6.369.847 m.	Este: 294.052 m.
Descripción medio de prueba: En recuadro punteado color azul se aprecia evidencia de emisiones de polvo por descarga de cenizas en caseta de correctores.			Descripción medio de prueba: Evidencia de emisiones de polvo por transporte de cenizas mediante retroexcavadora hacia la caseta de correctores.

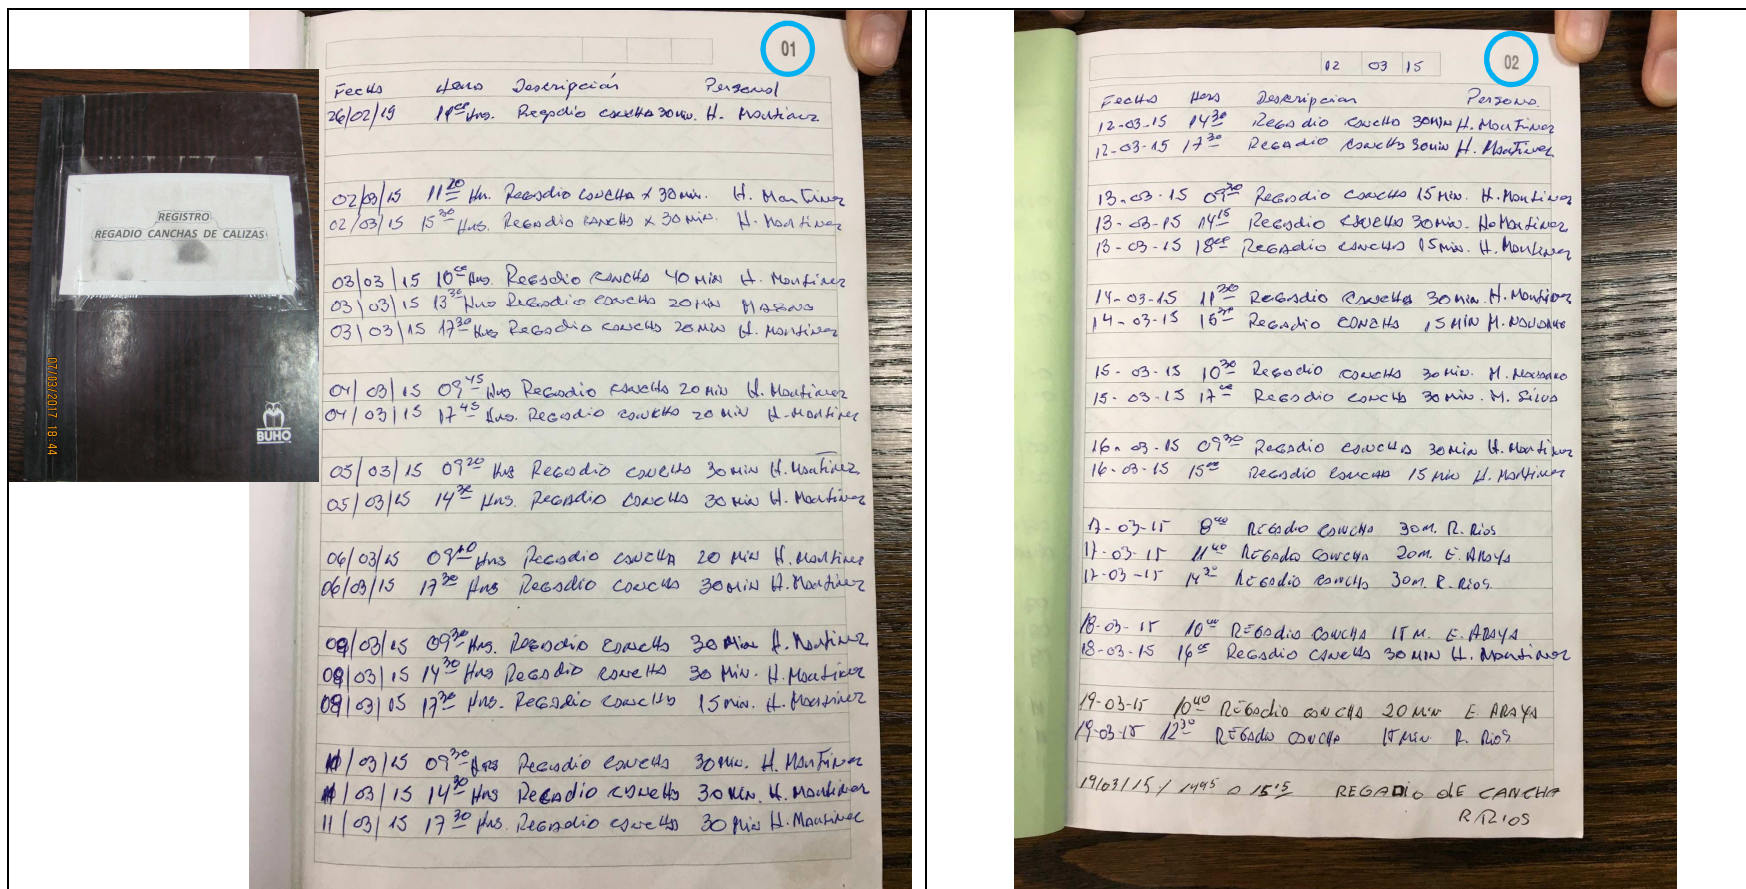
Evidencia de las hojas 01 y 02 del libro "Registro regadío cancha de calizas" con el detalle de la fecha, hora, descripción y personal de la empresa que realizó el regadío con el sistema de aspersión en la cancha que se encuentra adyacente al sector norte cancha nave grúas puente.

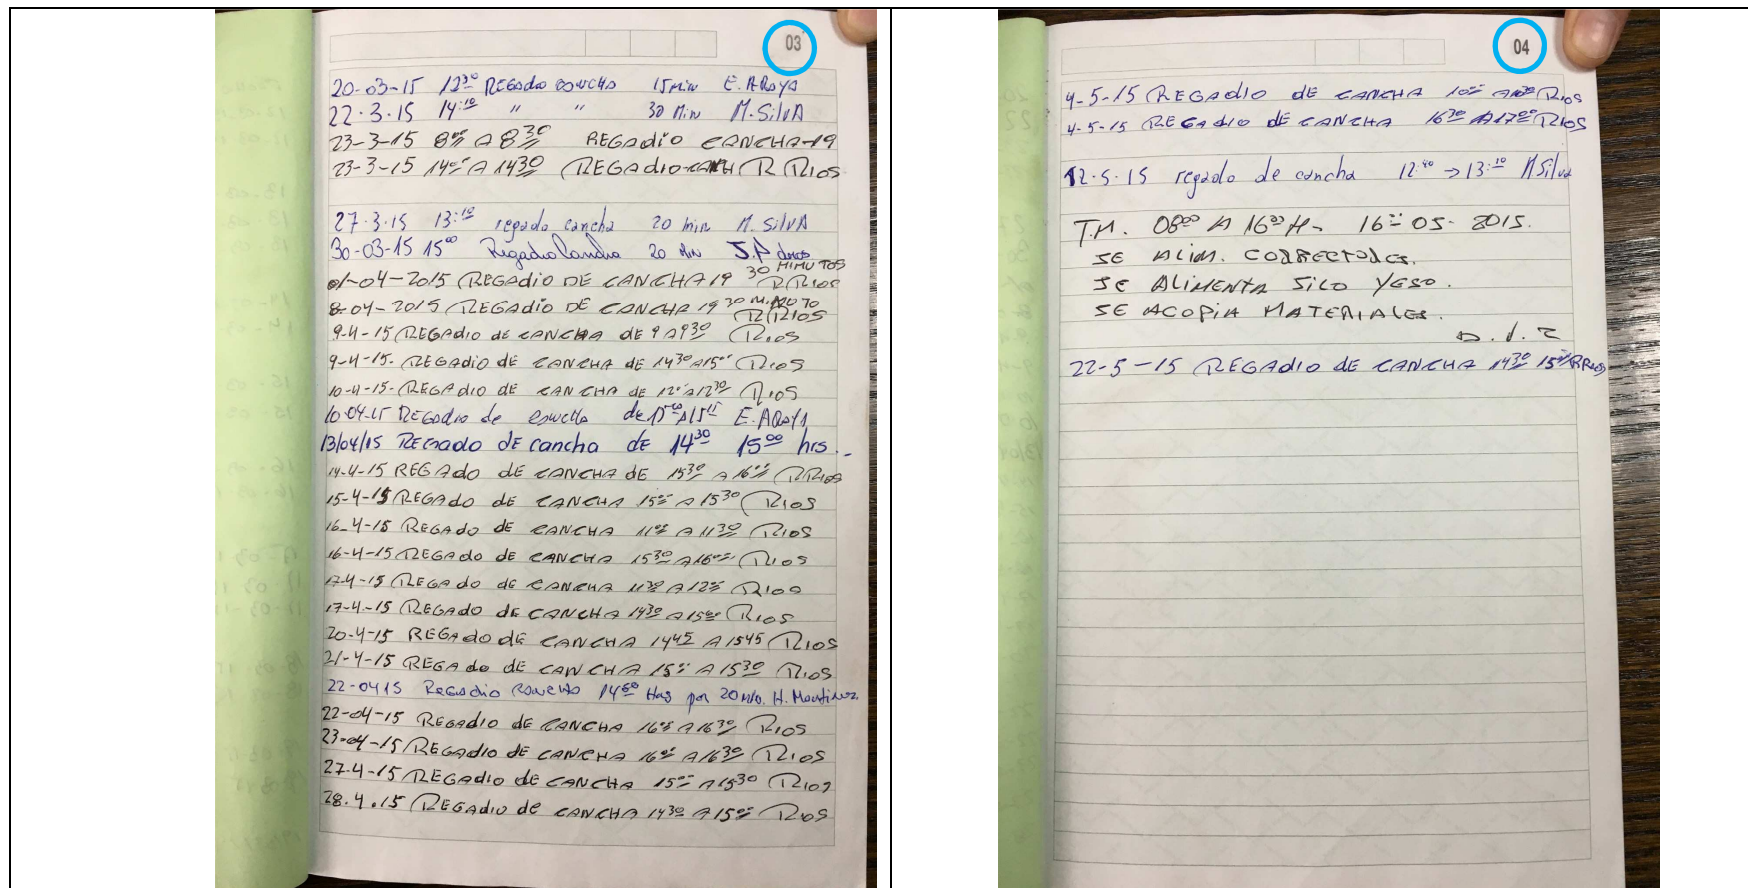
- f. La hoja 04 del registro informa que el día 4 de mayo de 2015 hubo regadío en la mañana y tarde, con una duración de 60 minutos. Además, en la hoja 04 consta que los días 12 y 22 de mayo de 2015 hubo regadío en la tarde, con una duración de 30 minutos cada día (Fotografía 26).

Evidencia de las hojas 03 y 04 del libro "Registro regadio cancha de calizas" con el detalle de la fecha, hora, descripción y personal de la empresa que realizó el regadio con el sistema de aspersión en la cancha que se encuentra adyacente al sector norte cancha nave grúas puente.

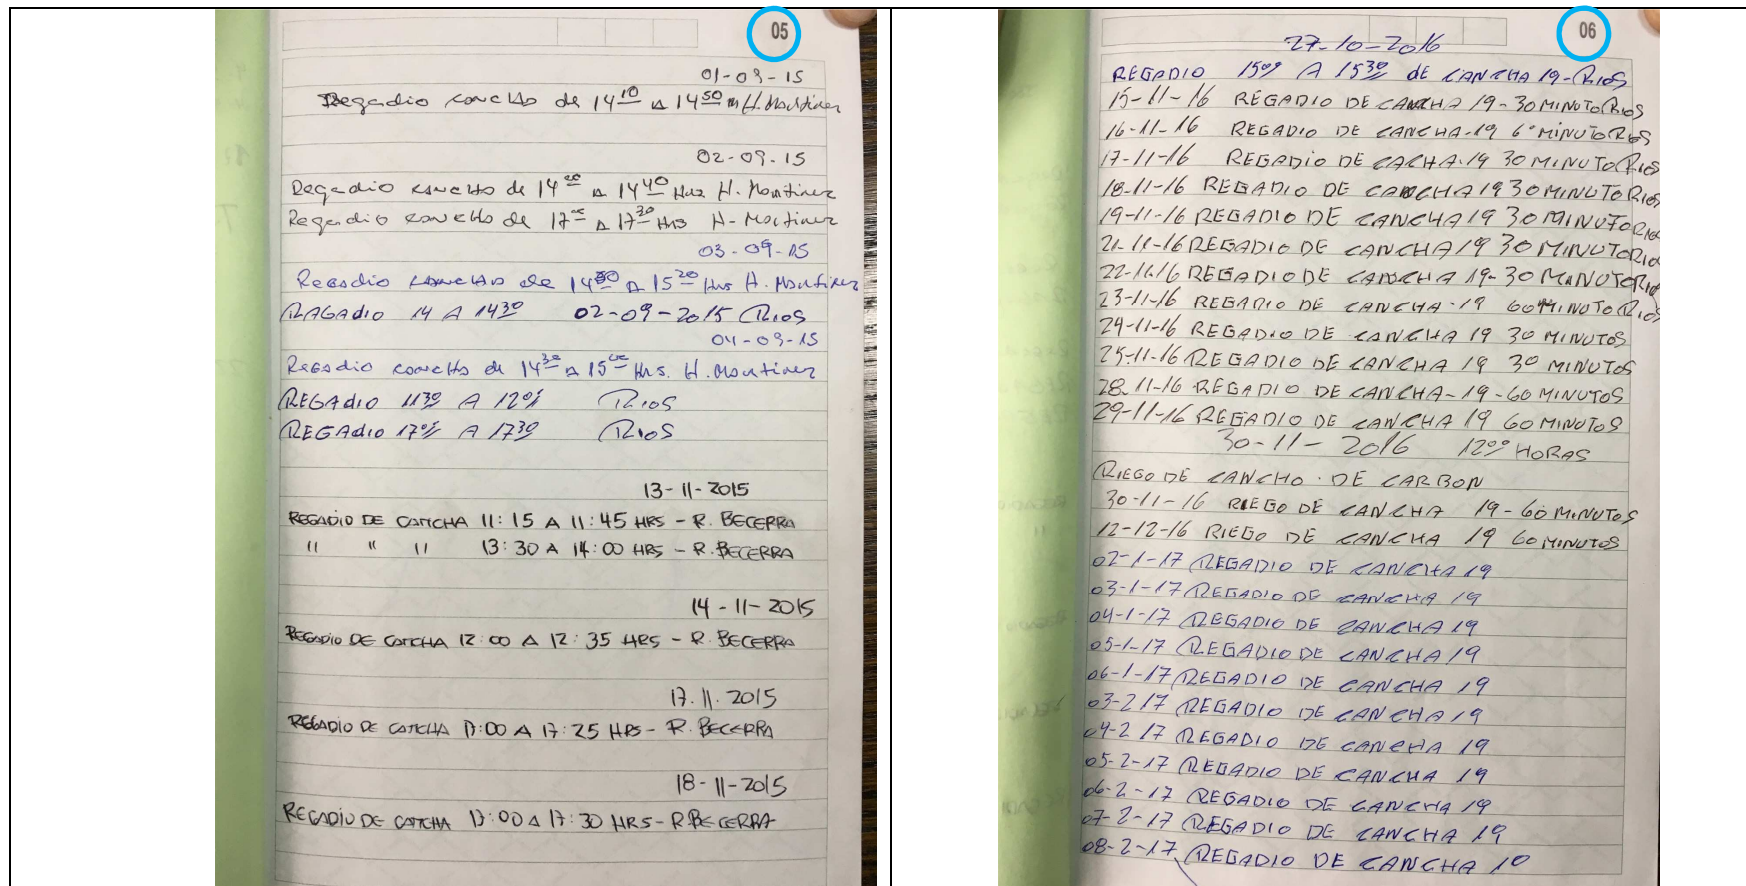
En la fotografía 18 se aprecia evidencia de las hojas 05 del libro "Registro regadío cancha de calizas" con el detalle de la fecha, hora, descripción y personal de la empresa que realizó el regadío con el sistema de aspersión en la cancha que se encuentra adyacente al sector norte cancha nave grúas puente. En la fotografía 29 se aprecia evidencia de regadío de las cancha 19 y la cancha de carbón (hoja 06).

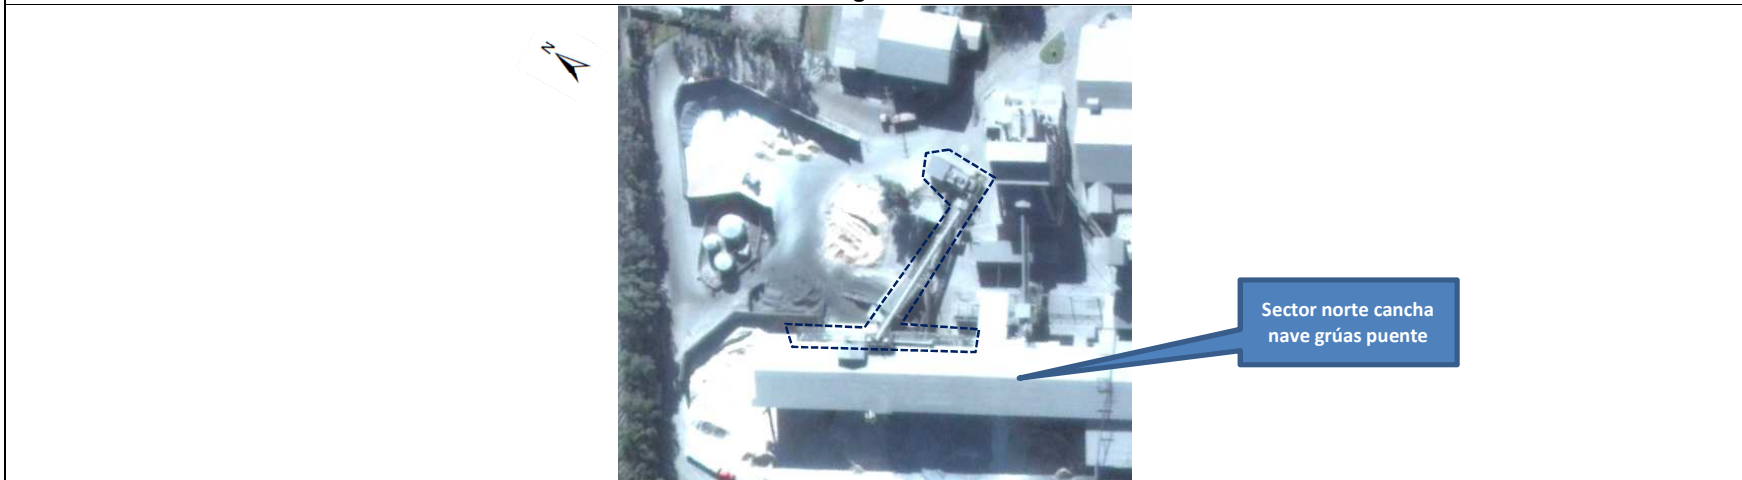
Figura 28

- En el sector en donde se emplaza la caseta de correctores, se apreció una caseta de recepción con paredes y techo, y una correa transportadora encapsulada elevándose hasta empalmar con la nave del sector norte cancha nave grúas puente. Tal infraestructura, denominada BRU, no se encontraba operativa al momento de la inspección. Al respecto, se consultó por ello a José Oyanedel, quien indicó que corresponde a un sistema de traspaso de materias primas que se pretendía implementar por parte de la empresa, con la finalidad de que los camiones descargaran el material y a través de la correa se transportara el material específico hacia los 3 buzones ubicados en la nave del sector norte cancha nave grúas puente. Indicó que el sistema no se implementó, dado que no pasó la etapa de pruebas al no soportar las 30 toneladas y que para el presente año se retomaría su puesta en servicio (Figura 28 y fotografía 30).

Descripción medio de prueba: En polígono de líneas punteadas color azul, se aprecia la ubicación del sistema BRU constatado en inspección del 7 de marzo de 2017.

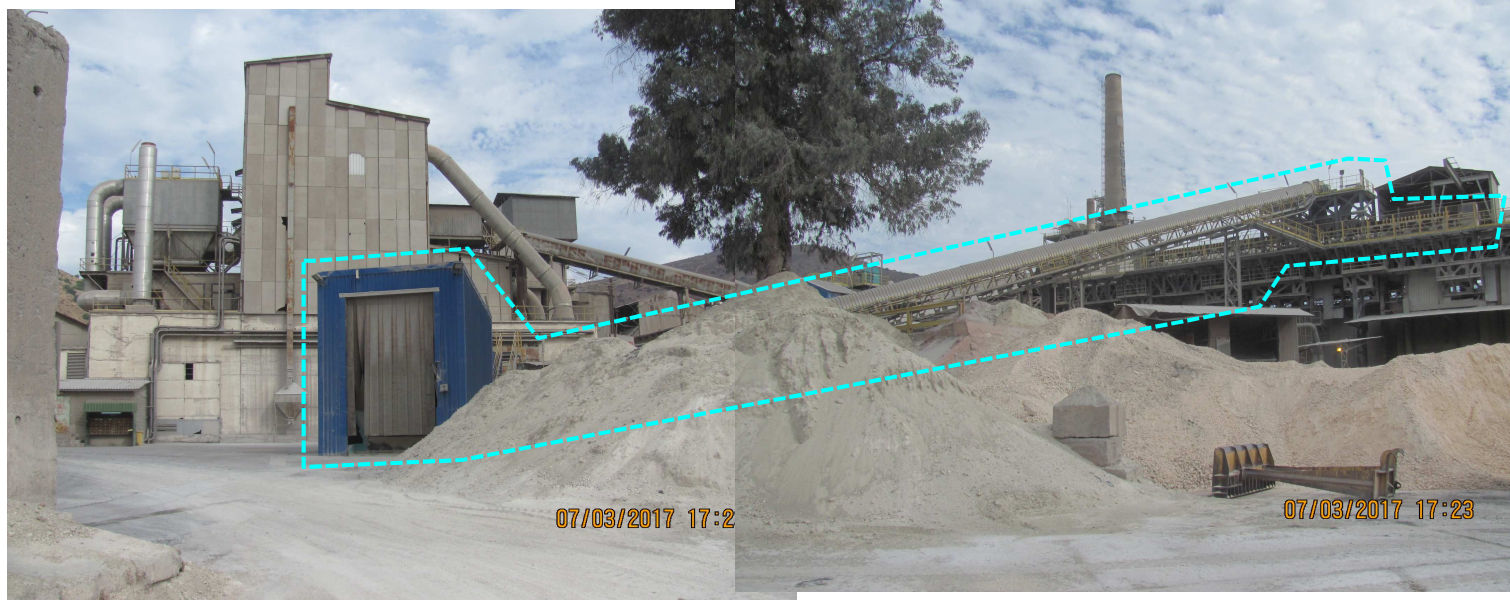
Fotografía 30	Fecha: 7 de marzo de 2017.	
Coordenadas WGS84, Huso 19	Norte: 6.369.851 m.	Este: 294.084 m
Descripción medio de prueba: En polígono de líneas punteadas color celeste se aprecia el sistema BRU constatado en inspección del 7 de marzo de 2017.
