INFORME TÉCNICO DE FISCALIZACIÓN AMBIENTAL

MINISTRO HALES

DFZ-2017-550-II-RCA-IA

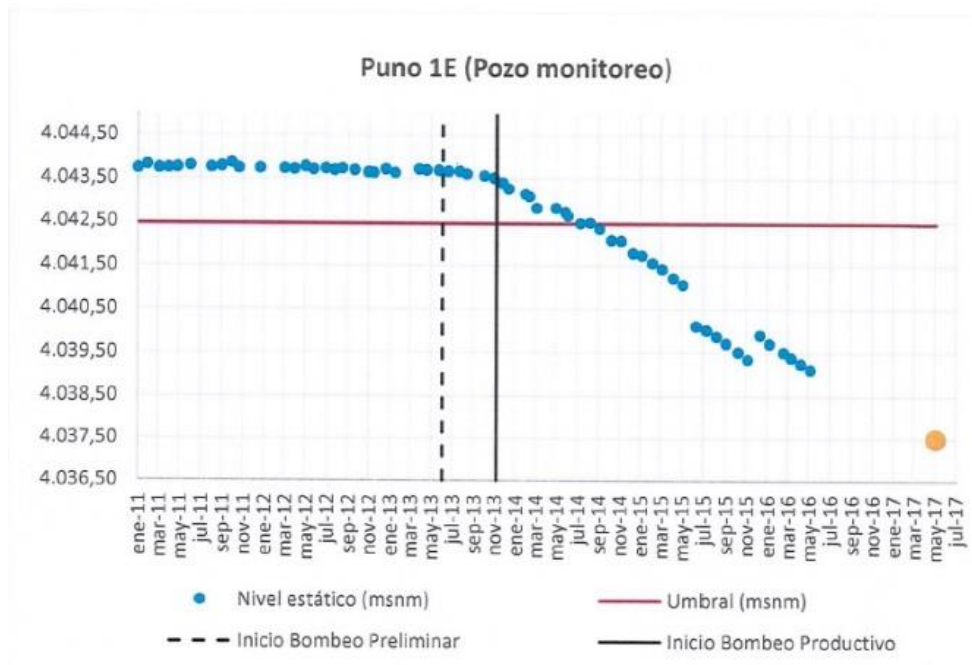
Figura 1.

Respecto a lo anterior, la DGA en su oficio Ord. N° 89 de fecha 15 de noviembre de 2017, aclaró que se confunden dos considerandos diferentes, a saber, Considerando 7.9 y 7.11, los que se refieren a umbrales de activación distintos, el primero establece que *“(…) No superar los 50 metros de depresión del acuífero en el sector de los pozos de explotación (…) De superarse los niveles anteriormente propuestos para un periodo superior a un año, el Titular se compromete a ajustar su Plan de Explotación en función de los resultados de la actualización del Modelo Hidrogeológico”* y el segundo sostiene *“En el evento de que verifique un descenso sostenido durante 3 (tres) meses consecutivos de los niveles estáticos de cualquiera de los pozos de observación, por sobre los siguientes umbrales …(tabla)”*. Por lo tanto, y conforme al análisis de los informes reportados por el titular, se reafirma que hay una afectación en el acuífero, dado que hubo un descenso sostenido en pozos de observación, específicamente en los pozos 1E, 2E, 3EA y 10 E considerando que son niveles estáticos, y el titular no implementó las medidas que exige la Resolución de Calificación Ambiental (Figuras 1, 2, 3 y 4).

1. En relación a los umbrales, en la Quebrada Sapunta Poza N°1 no se observó un descenso de los niveles de la poza más allá del umbral establecido, sin embargo, en Quebrada Sapunta Poza N°2 se observó que se ha sobrepasado el umbral (descensos del nivel de agua mayores a lo definido como umbral) en todo el periodo de análisis desde enero a junio de 2016 (Figura 6), por lo que se configura la condición de activación al encontrarse valores (descensos) que sobrepasan el umbral en el periodo detallado (fase de bombeo productivo). De acuerdo a lo informado por la DGA, la forma de verificar el cumplimiento de umbrales es, si durante la fase de operación los niveles de agua subterránea descienden 25 centímetros durante tres meses consecutivos, en al menos uno de los tres piezómetros habilitados y respecto a la profundidad promedio ya definida en cada uno de ellos, se entenderá que el titular debe ejecutar las medidas de mitigación establecidas en el Considerando 7.12.2 de la RCA N°2603/2005, y conforme lo revisado, el titular no ha implementado dichas medidas.
