Superintendencia del Medio Ambiente
Gobierno de Chile

INFORME TÉCNICO DE FISCALIZACIÓN AMBIENTAL

CASERONES

DFZ-2018-915-III-RCA-EI

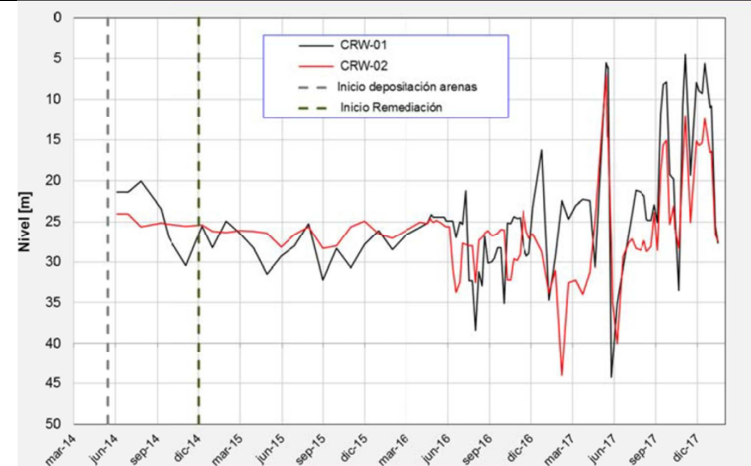
Registro 3. Fuente: Anexo 5, Carta MLCC VPSAC N° 26/2018.

Descripción medio de prueba: Caudales de remediación en Quebrada Caserones desde noviembre de 2014 a enero de 2018.

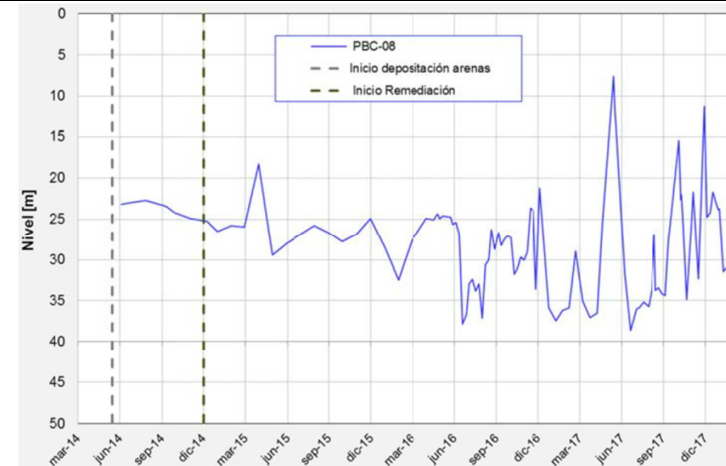
Registro 4. Fuente: Anexo 5, Carta MLCC VPSAC N° 26/2018.

Descripción medio de prueba: Caudal recuperado en Quebrada Caserones.

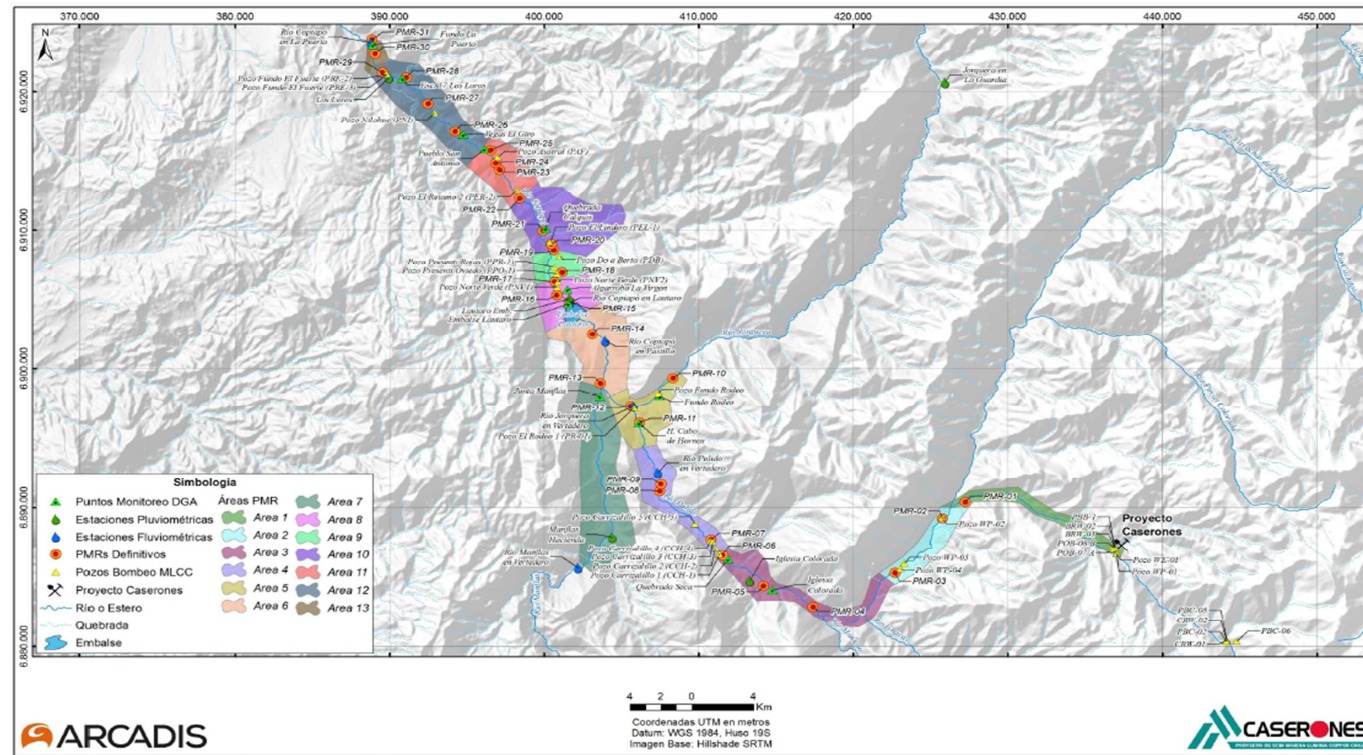
Registro 11.

Descripción del medio de prueba: Sectores del PMR Cantidad, que alimentan las condiciones de borde del Plan de Manejo Dinámico del Proyecto Caserones.

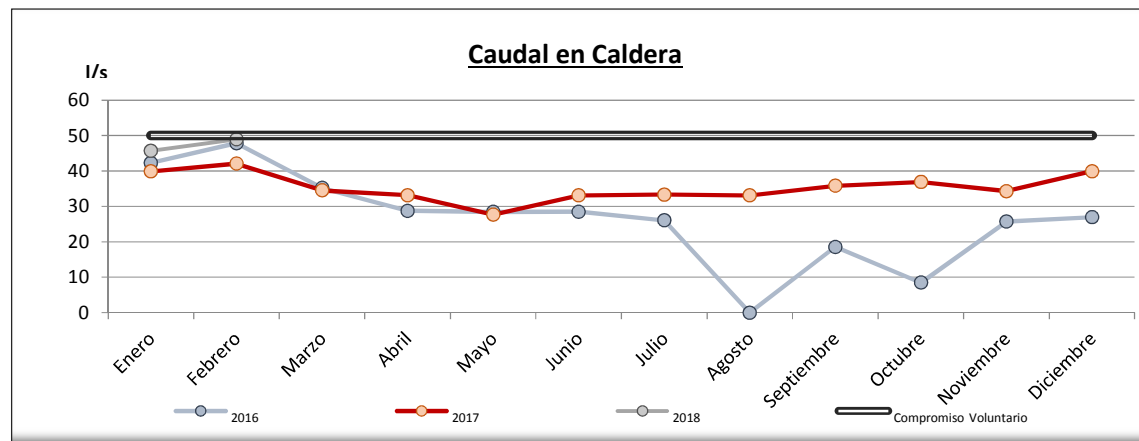
Gráfico 02.

- Cabe mencionar que el titular presenta aclaraciones en relación con la diferencia del caudal de entrega, las que dicen relación con: “la imposibilidad de Aguas Chañar S.A. de recibir el total del caudal comprometido en razón de los siguientes factores: (i) la población de Caldera, salvo en época estival, tiene un consumo no superior a los 50 l/s de agua potable, (ii) la potabilización del agua implica llevar a cabo una mezcla equivalente a no más de 60% de agua desalada y un 40% de agua de pozo para cumplir con la NCh 409.” Al respecto, en opinión de esta Superintendencia el cumplimiento de la medida se refiere a la entrega de un caudal instantáneo (l/s) por lo que el titular debió prever cualquier situación que no le permitiera cumplir con dicha exigencia (esto en el SEIA etapa que se encuentra agotada), y por lo demás corresponde a un compromiso voluntario, según lo señalado por la Resolución Exenta N°109/2014 del SEA, gestión que interpretó el compromiso ambiental establecido en el considerando 4 numeral 4.2, II.9 N°1, RCA N°13/2010, el caudal; a saber: 50 litros por segundo, no fue materia de discusión, sino que se acotó a la modalidad y demás circunstancias para la entrega del caudal comprometido.
