INFORME TÉCNICO DE FISCALIZACIÓN AMBIENTAL

Inspección Ambiental

CASERONES

DFZ-2018-1213-III-RCA

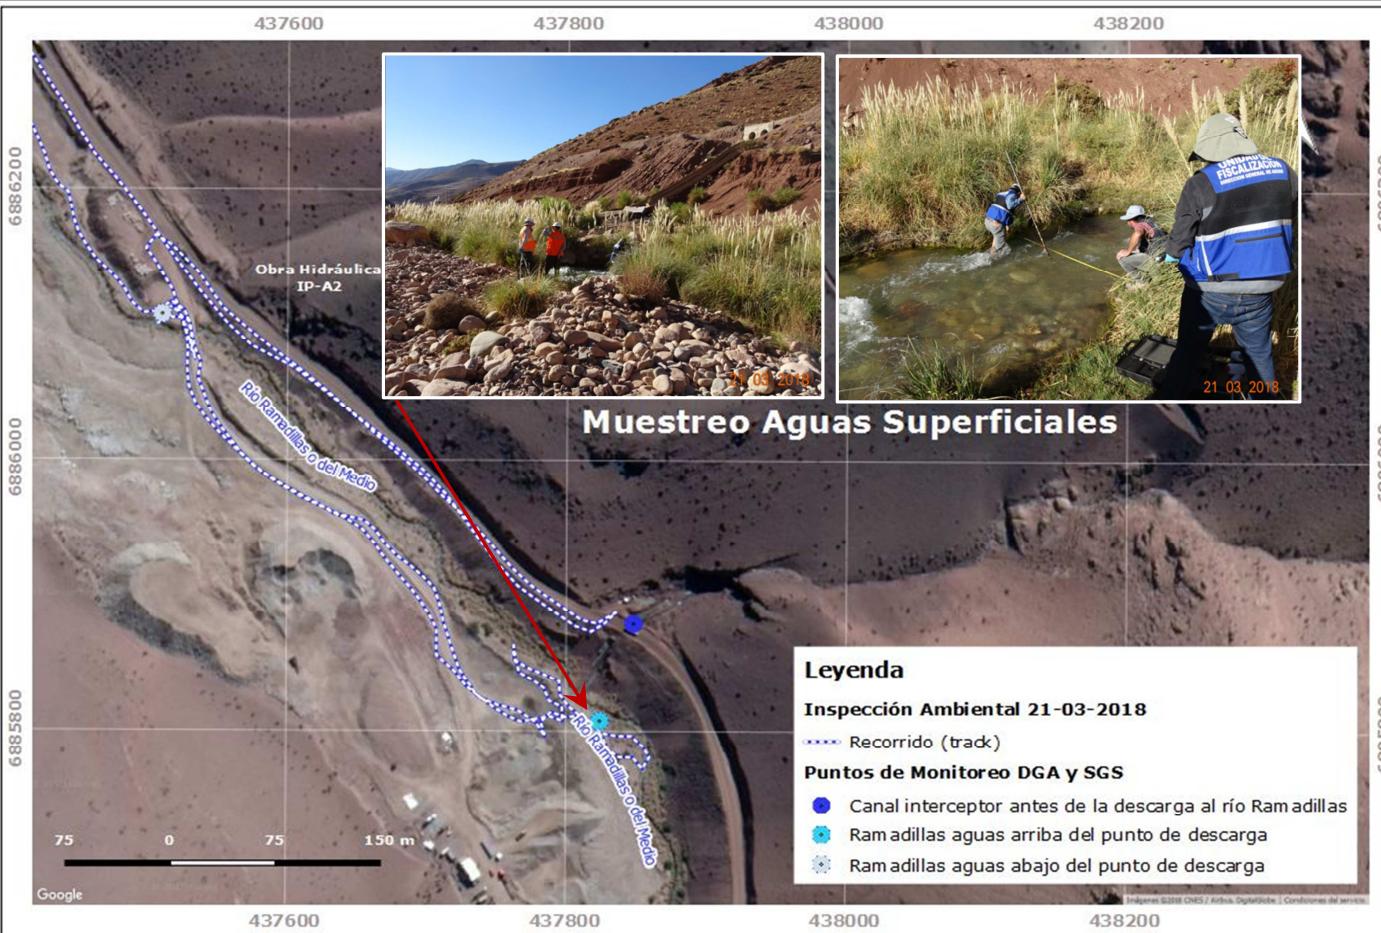
Registro 6.

Descripción medio de prueba: En la imagen se observan los puntos georreferenciado de la campaña de monitoreo de aguas superficiales realizadas en el canal interceptor y el río Ramadillas, aguas arriba y debajo de la descarga del canal interceptor. Se aprecian funcionarios de la DGA regional realizando la actividad de aforo del río Ramadillas.

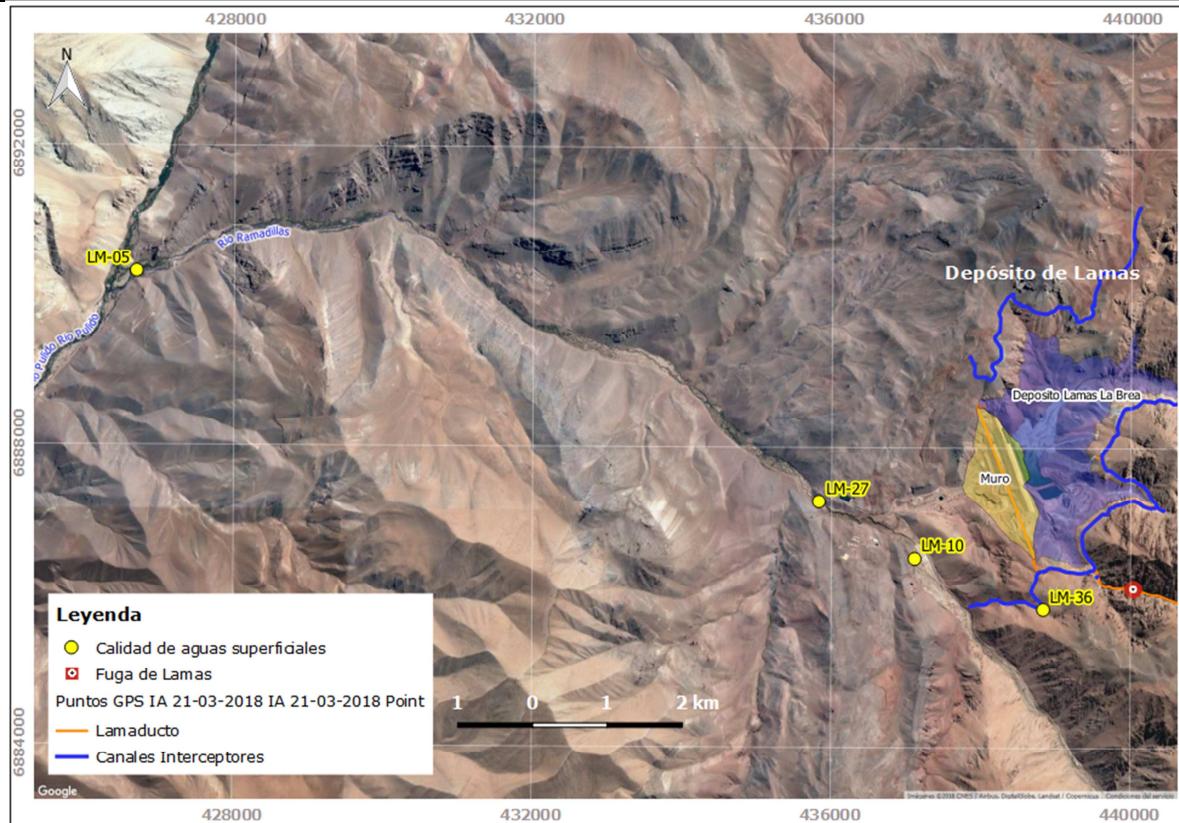
Registro 8.

Descripción medio de prueba: En la imagen se observan los puntos georreferenciado de la campaña de monitoreo de aguas superficiales realizadas en el canal interceptor y el río Ramadillas, aguas arriba y debajo de la descarga del canal interceptor. Se aprecian funcionarios de la DGA regional realizando la actividad de aforo del río Ramadillas.
