## INFORME TÉCNICO DE FISCALIZACIÓN AMBIENTAL

#### PLANTA SALADO ENAMI

DFZ-2018-903-III-RCA-IA

ABRIL, 2018

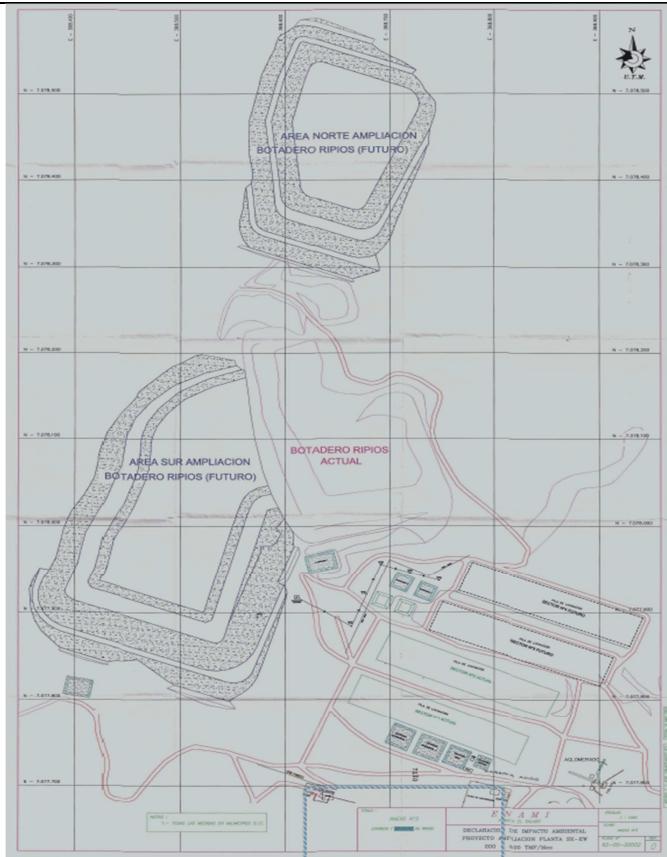
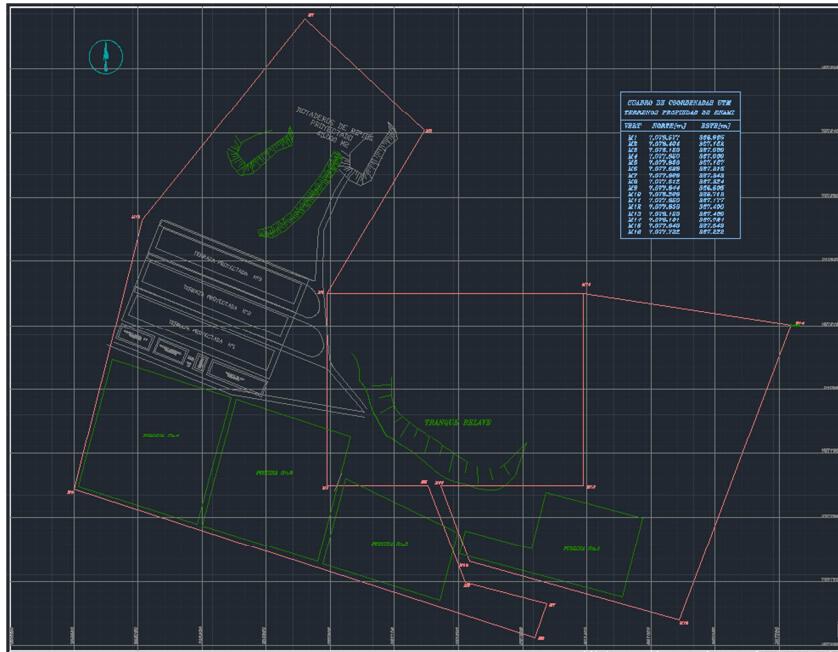
<b>Registro 1.</b>	<b>Fuente:</b> Antecedente en expediente de evaluación ambiental del SEIA de la RCA N°66/2002, folio 172.	<b>Registro 2.</b>	<b>Fuente:</b> Antecedente en expediente de evaluación ambiental del SEIA de la RCA N°75/2007, Anexo II Plano 04 de la DIA Ampliación Planta SX-EW a 800 MTF/mes Planta Salado Enami.
<b>Descripción medio de prueba:</b> Layout de la Planta Salado, donde se aprecia sector de pilas de lixiviación N°1, y en ella los sectores de botaderos para la evaluación ambiental del año 2002.		<b>Descripción medio de prueba:</b> Layout de la Planta Salado, donde se aprecia sector de pilas de lixiviación N°2, y en ella los sectores de botaderos para la evaluación ambiental del año 2007.

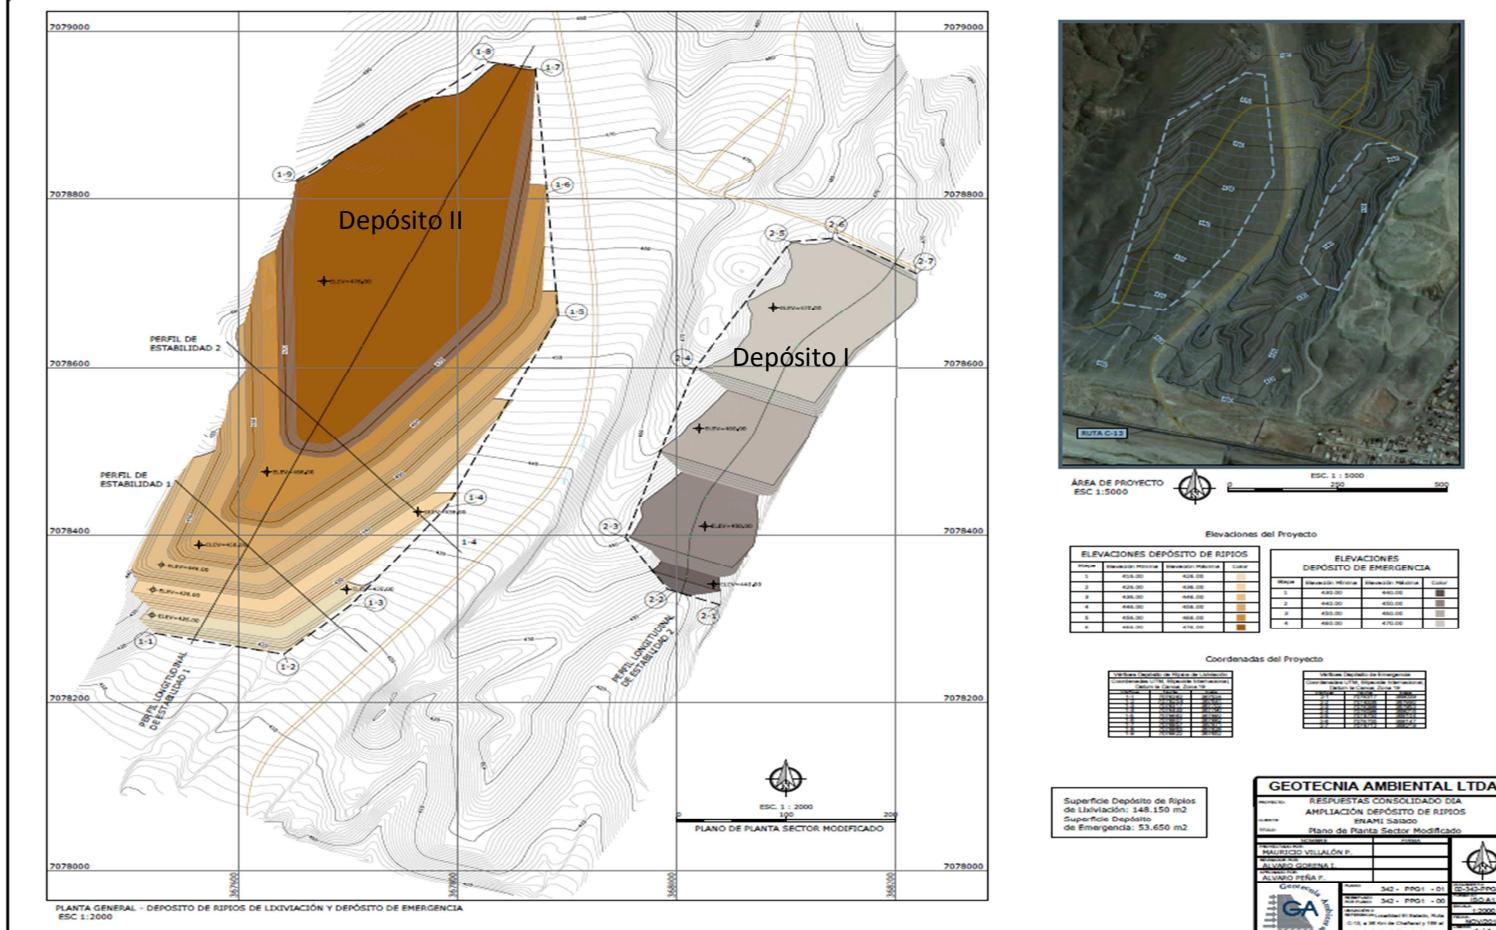
### Registro 3.

**Fuente:** Antecedentes provisto en el expediente de evaluación ambiental del SEIA. Plano 02-342-PPG1-01 del Proyecto Ampliación de depósito de Ripios Lixiviados, Planta El Salado.

- En la RCA N°147/2011 se proyectó la construcción de obras de intercepción y evacuación, con el objetivo de evitar la infiltración en el depósito de ripios. En resumen se concluye que a la fecha el titular no ha construido los canales perimetrales, que son una disposición establecida en la RCA.

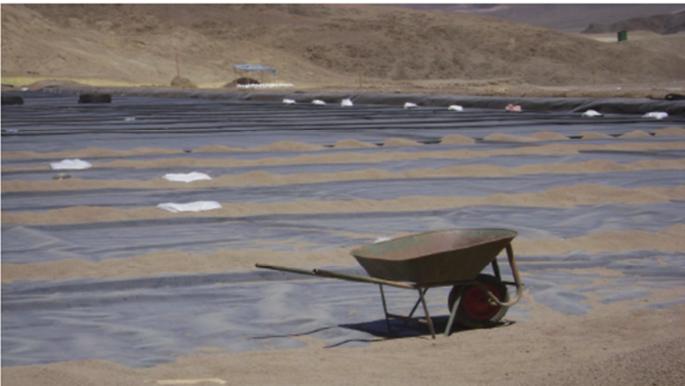
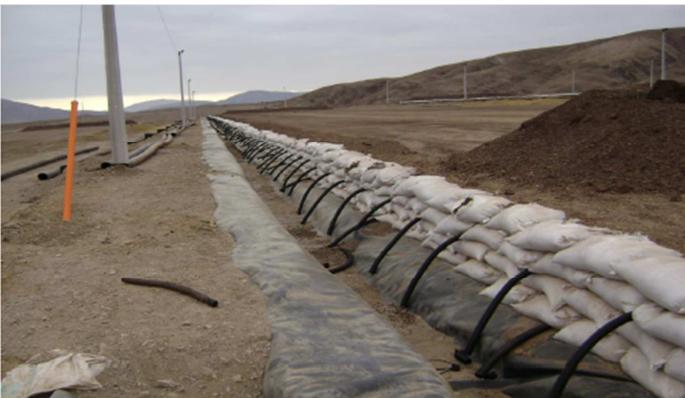
**Descripción del medio de prueba:** Se aprecia registro de evento de contingencia donde se expresa que en fecha 28 de febrero la ocurrencia de un incidente en el sector de la terraza 1 del sector de Lixiviación N°2.
