## INFORME TÉCNICO DE FISCALIZACIÓN AMBIENTAL

### MINERA ByT

DFZ-2018-772-III-RCA-IA

ABRIL, 2018

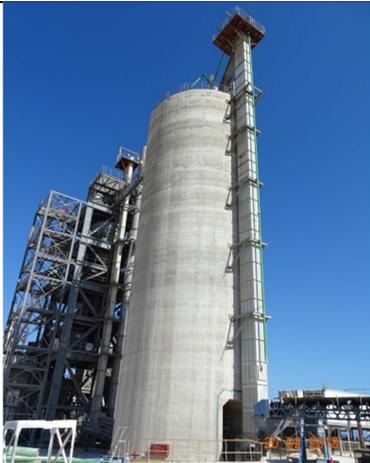
- Silo de cal agrícola: Ubicado a un costado del silo de conchuela. Dicho silo posee en su parte superior, un filtro de manga y en la parte inferior, una zona de carga a camiones (Fotografía 8). Ubicado en las coordenadas UTM 6.933.518 N, 306.937 E, Cota 151

<p align="center">Área de carga de silos en camiones</p>	
<b>Fotografía 7</b>	<b>Fecha: 20-02-2018</b>	<b>Fotografía 8</b>	<b>Fecha: 20-02-2018</b>
<b>Coordenadas DATUM WGS84 HUSO 19S</b>	<b>Coordenada Norte: 6.933.509 m</b>	<b>Coordenada Este: 306.995 m</b>	<b>Coordenada Este: 306.938 m</b>
<b>Descripción medio de prueba:</b> Vista 4 a la chatarra y residuos sólidos existentes en la cancha de acopio de CaCO3, sector Planta de Cal.		<b>Descripción medio de prueba:</b> Silo de Cal agrícola. Se observa en la parte superior un filtro de mangas y en la parte inferior, el compartimiento de carga de a camiones.

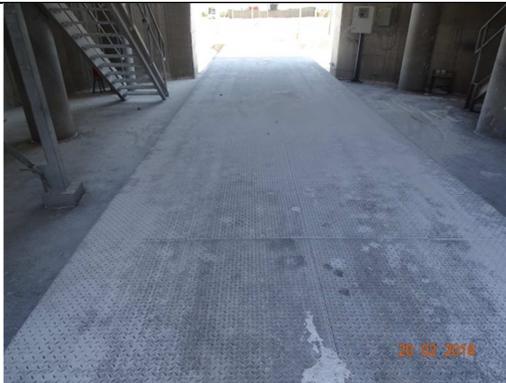
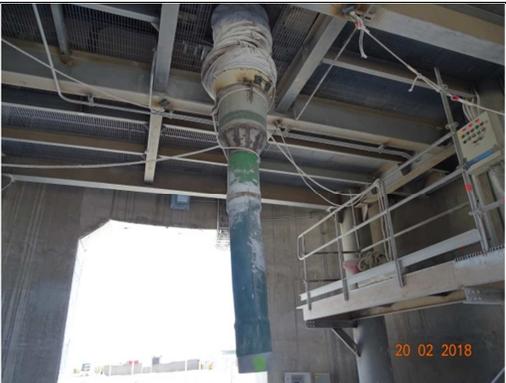
- Silo carbonato de Calcio (Fotografía 9): Silo hermético de hormigón ubicado en las coordenadas UTM 6.933.502 N, 307.095 E, Cota 151 m.s.n.m., desde aquí el material es enviado al proceso de calcinación.

- a. Del examen de las fotografías tomadas en terreno (Fotografía 10, 11 y 12), se observó la existencia de dos silos de acopio y despacho de cal, lo cual se encuentra contenido en el proceso de evaluación del Proyecto. Dichas estructuras, poseen en la parte lateral, un sistema de captación de material particulado, correspondiente a un filtro de manga y, en la parte baja, un área pavimentada destinada a la carga de camiones para el despacho de cal. De acuerdo a lo observado, los camiones se cargan por medio de un chute de descarga.

<b>Fotografía 9</b>	<b>Fecha: 20-02-2018</b>	<b>Fotografía 10</b>	<b>Fecha: 20-02-2018</b>	
<b>Coordenadas DATUM WGS84 HUSO 19S</b>	<b>Coordenada Norte: 6.933.497 m</b>	<b>Coordenada Este: 307.141 m</b>	<b>Coordenada Norte: 6.933.516 m</b>	<b>Coordenada Este: 306.936 m</b>
<b>Descripción medio de prueba:</b> Silo de CaCO3 en Planta de Cal, previo envío de la materia prima al horno de calcinación.		<b>Descripción medio de prueba:</b> Silo de acopio de cal y despacho de camiones. Se observa a un costado, sistema de captación de emisiones en base a filtro de mangas.

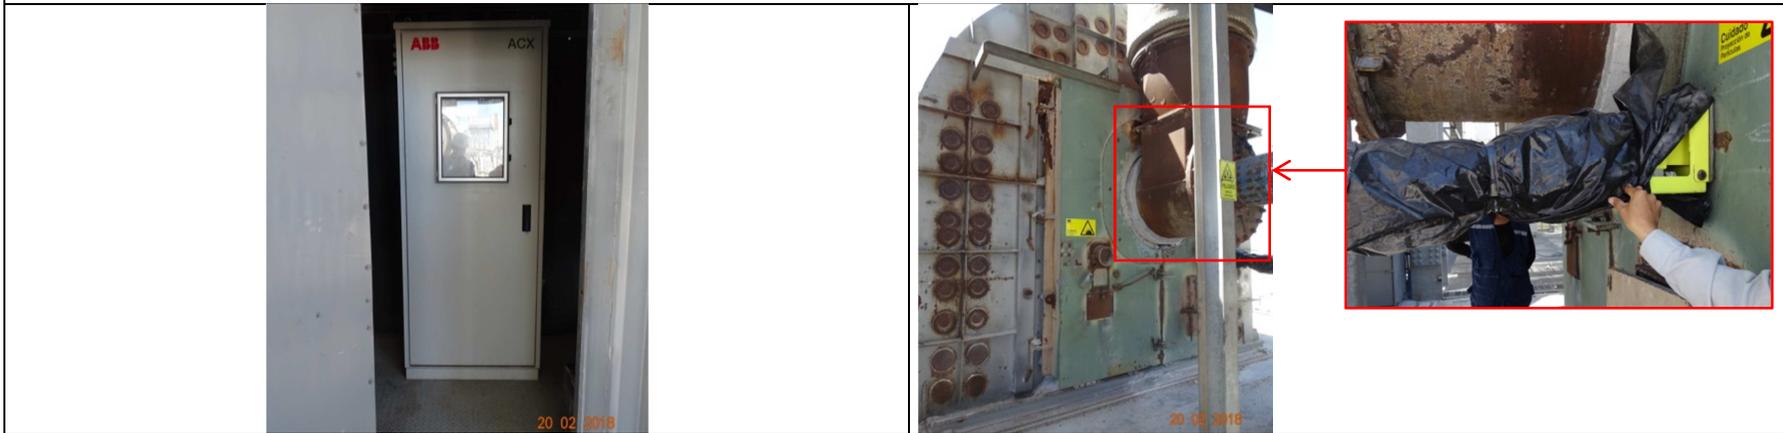
Al respecto, para el caso de la chimenea del horno, la altura no se condice con lo establecido en el instrumento que rige al Proyecto, dado que supera en 16,27 m lo evaluado ambientalmente y aprobado por la Resolución Exenta N° 317/2009. A su vez, para la chimenea del enfriador, el diámetro y altura no coincide con lo establecido en la Resolución Exenta N° 317, 2009, ya que el diámetro es menor en 0,15 m y la altura es mayor en 4,4 m, respecto de lo establecido en el instrumento.

<b>Fotografía 13</b>	<b>Fecha: 20-02-2018</b>		<b>Fotografía 14</b>	<b>Fecha: 20-02-2018</b>	
<b>Coordenadas DATUM WGS84 HUSO 19S</b>	<b>Coordenada Norte: 6.933.521 m</b>	<b>Coordenada Este: 307.093 m</b>	<b>Coordenadas DATUM WGS84 HUSO 19S</b>	<b>Coordenada Norte: 6.933.514 m</b>	<b>Coordenada Este: 306.997 m</b>
<b>Descripción medio de prueba:</b> Tablero del CEMS instalado en el área de Planta.			<b>Descripción medio de prueba:</b> Pirómetro existente en el horno.

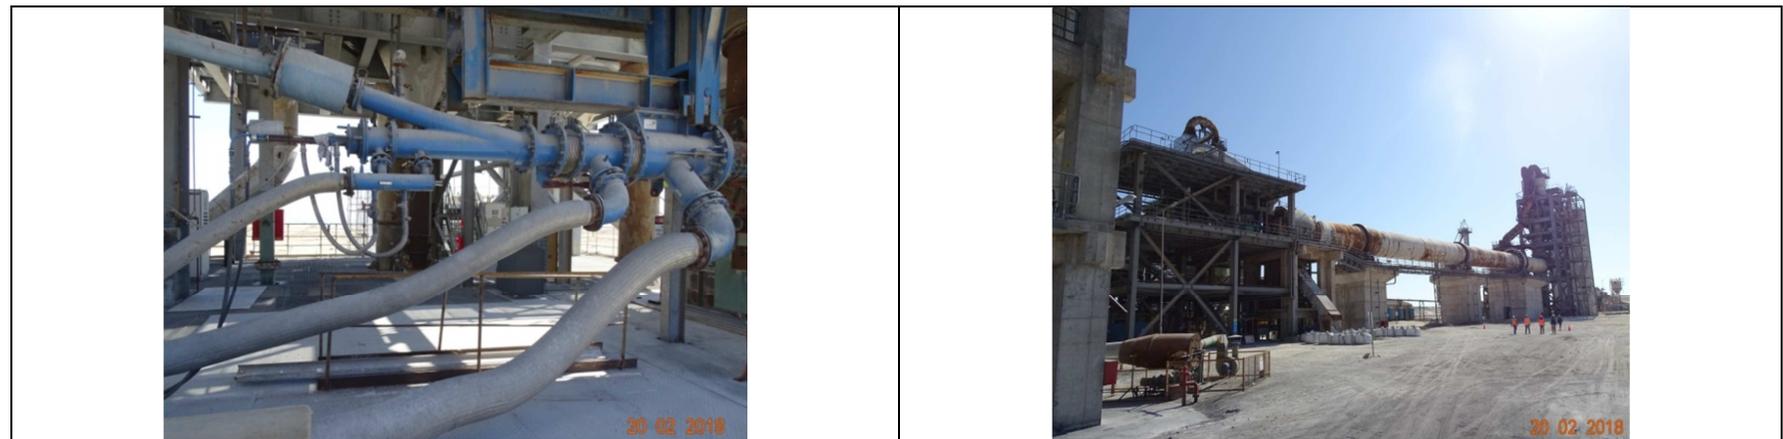
<b>Fotografía 15</b>	<b>Fecha: 20-02-2018</b>		<b>Fotografía 16</b>	<b>Fecha: 20-02-2018</b>	
<b>Coordenadas DATUM WGS84 HUSO 19S</b>	<b>Coordenada Norte: 6.933.508 m</b>	<b>Coordenada Este: 306.990 m</b>	<b>Coordenadas DATUM WGS84 HUSO 19S</b>	<b>Coordenada Norte: 6.933.477 m</b>	<b>Coordenada Este: 306.960 m</b>
<b>Descripción medio de prueba:</b> Sistema de inyección de aire (central, radial y axial) en horno.			<b>Descripción medio de prueba:</b> Horno rotativo en el área de calcinación.

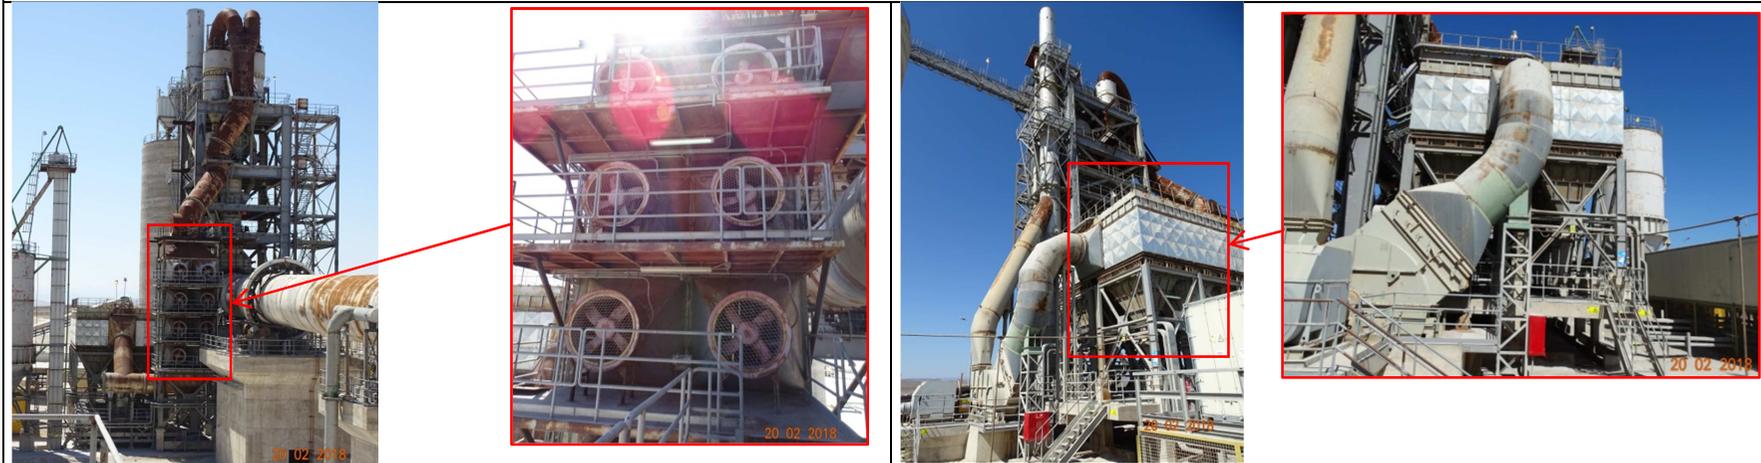
<b>Fotografía 17</b>	<b>Fecha: 20-02-2018</b>		<b>Fotografía 18</b>	<b>Fecha: 20-02-2018</b>	
<b>Coordenadas DATUM WGS84 HUSO 19S</b>	<b>Coordenada Norte: 6.933.515 m</b>	<b>Coordenada Este: 307.077 m</b>	<b>Coordenadas DATUM WGS84 HUSO 19S</b>	<b>Coordenada Norte: 6.933.529 m</b>	<b>Coordenada Este: 307.099 m</b>
<b>Descripción medio de prueba:</b> Intercambiador de calor, tipo aire tubular que compone el sistema de enfriamiento.			<b>Descripción medio de prueba:</b> Filtro de mangas existente en el área de calcinación, a un costado de la chimenea del horno.

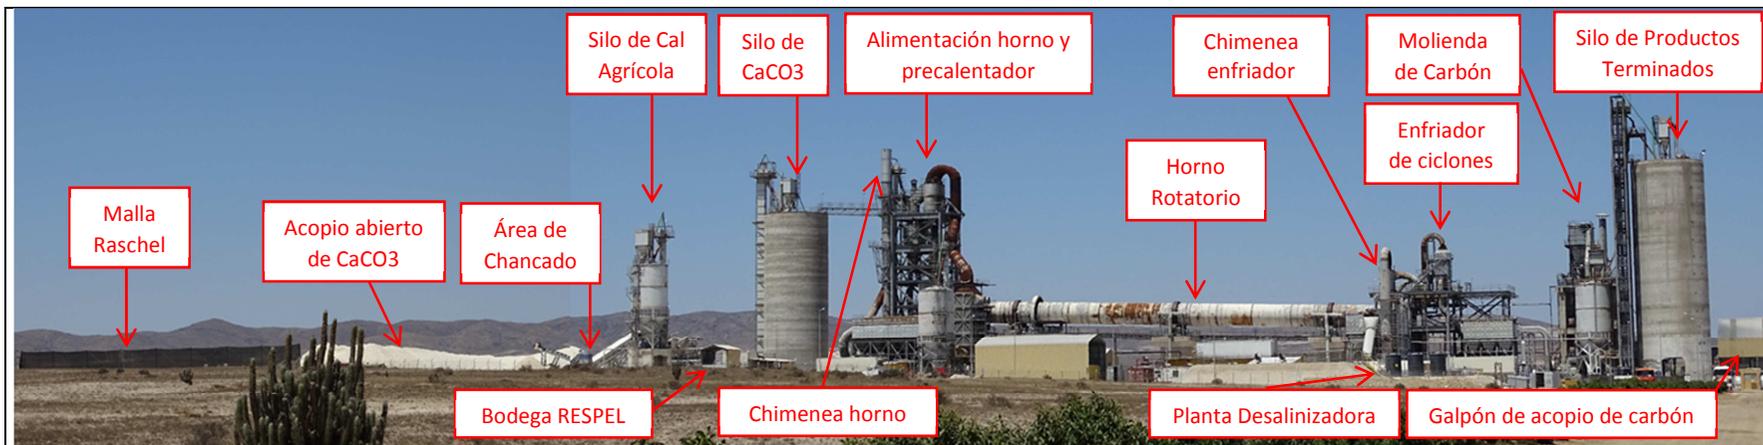
<b>Fotografía 19</b>	<b>Fecha: 20-02-2018</b>	
<b>Coordenadas DATUM WGS84 HUSO 19S</b>	<b>Coordenada Norte: 6.933.927 m</b>	<b>Coordenada Este: 306.930 m</b>
<b>Descripción medio de prueba:</b> Vista general de la Planta de Procesamiento de Cal de Minera ByT.

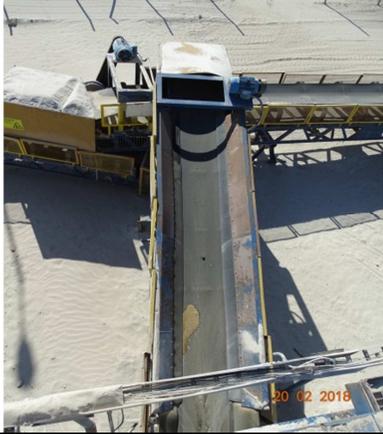
<b>Fotografía 22</b>	<b>Fecha: 20-02-2018</b>		<b>Fotografía 23</b>	<b>Fecha: 20-02-2018</b>	
<b>Coordenadas DATUM WGS84 HUSO 19S</b>	<b>Coordenada Norte: 6.933.396 m</b>	<b>Coordenada Este: 307.139 m</b>	<b>Coordenadas DATUM WGS84 HUSO 19S</b>	<b>Coordenada Norte: 6.933.495 m</b>	<b>Coordenada Este: 307.140 m</b>
<b>Descripción medio de prueba:</b> Harneros, sector chancado y molienda.			<b>Descripción medio de prueba:</b> Correa transportadora, entre buzón y chancador primario.

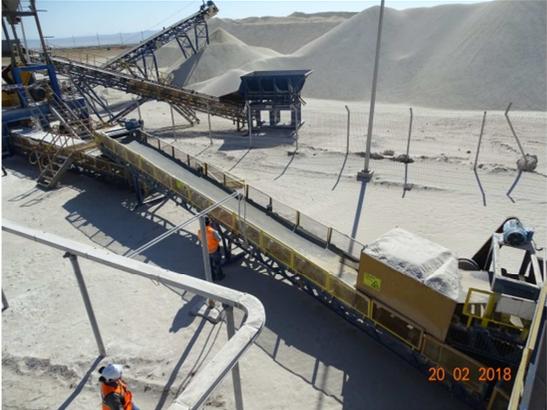
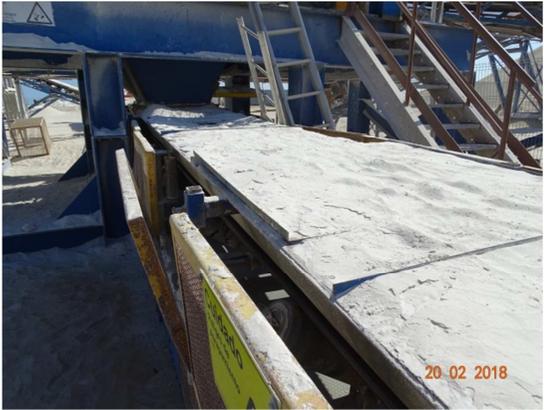
<b>Fotografía 24</b>	<b>Fecha: 20-02-2018</b>	<b>Fotografía 25</b>	<b>Fecha: 20-02-2018</b>		
<b>Coordenadas DATUM WGS84 HUSO 19S</b>	<b>Coordenada Norte: 6.933.495 m</b>	<b>Coordenada Este: 307.141 m</b>	<b>Coordenadas DATUM WGS84 HUSO 19S</b>	<b>Coordenada Norte: 6.933.495 m</b>	<b>Coordenada Este: 307.141 m</b>
<b>Descripción medio de prueba:</b> Vista 1 correas transportadoras, sector de chancado y molienda.			<b>Descripción medio de prueba:</b> Vista 2 correas transportadoras, sector de chancado y molienda.

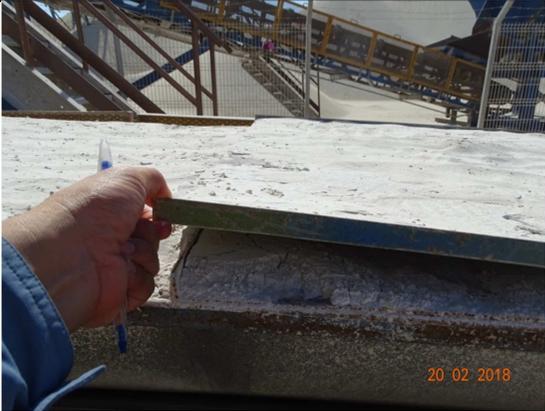
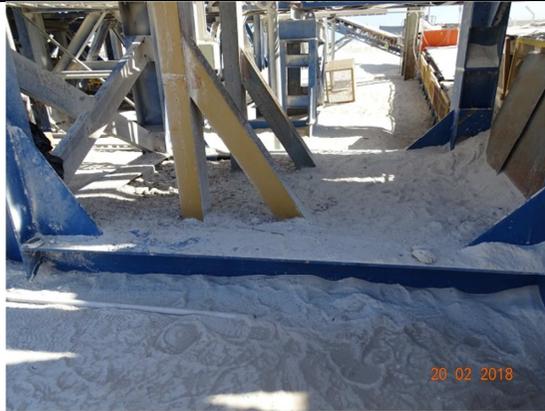
<b>Fotografía 26</b>	<b>Fecha: 20-02-2018</b>	<b>Fotografía 27</b>	<b>Fecha: 20-02-2018</b>		
<b>Coordenadas DATUM WGS84 HUSO 19S</b>	<b>Coordenada Norte: 6.933.496 m</b>	<b>Coordenada Este: 307.140 m</b>	<b>Coordenadas DATUM WGS84 HUSO 19S</b>	<b>Coordenada Norte: 6.933.507 m</b>	<b>Coordenada Este: 307.148 m</b>
<b>Descripción medio de prueba:</b> Correa transportadora, entre chancador primario y chancador secundario.			<b>Descripción medio de prueba:</b> Correa transportadora encapsulada en base a enfierradura.

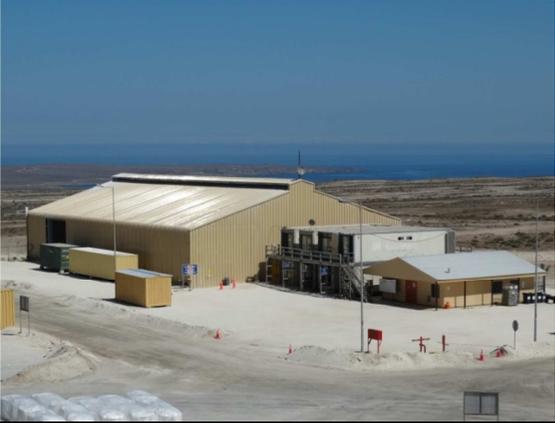
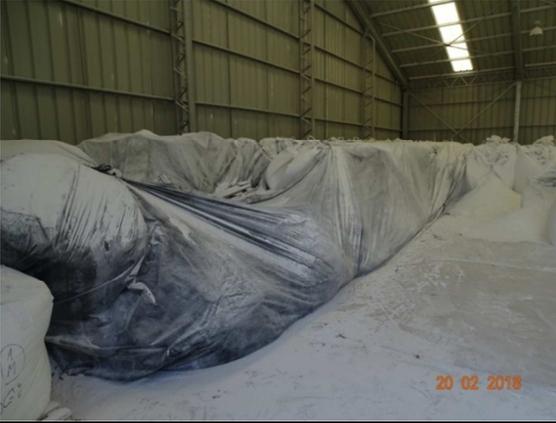
<b>Fotografía 33</b>	<b>Fecha: 20-02-2018</b>	<b>Fotografía 34</b>	<b>Fecha: 20-02-2018</b>	
<b>Coordenadas DATUM WGS84 HUSO 19S</b>	<b>Coordenada Norte: 6.933.599 m</b>	<b>Coordenada Este: 306.839 m</b>	<b>Coordenada Norte: 6.933.598 m</b>	<b>Coordenada Este: 306.841 m</b>
<b>Descripción medio de prueba:</b> Galpón de Acopio de producto terminado.		<b>Descripción medio de prueba:</b> Vista 1 del interior del galpón de acopio de producto terminado.

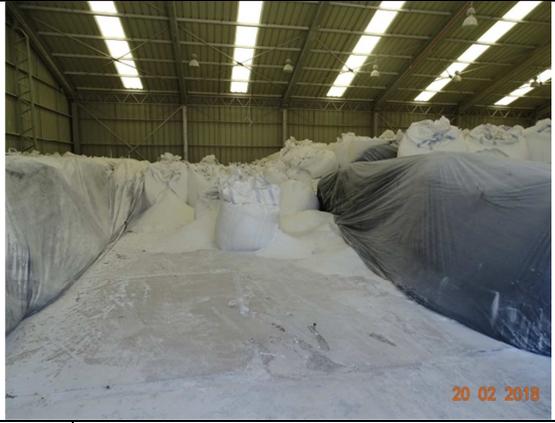
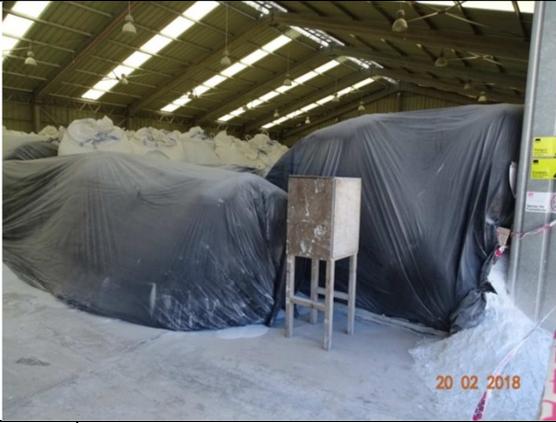
<b>Fotografía 35</b>	<b>Fecha: 20-02-2018</b>	<b>Fotografía 36</b>	<b>Fecha: 20-02-2018</b>	
<b>Coordenadas DATUM WGS84 HUSO 19S</b>	<b>Coordenada Norte: 6.933.598 m</b>	<b>Coordenada Este: 306.841 m</b>	<b>Coordenada Norte: 6.933.598 m</b>	<b>Coordenada Este: 306.841 m</b>
<b>Descripción medio de prueba:</b> Vista 2 del interior del galpón de acopio de producto terminado.		<b>Descripción medio de prueba:</b> Vista 1 del interior del galpón de acopio de producto terminado.

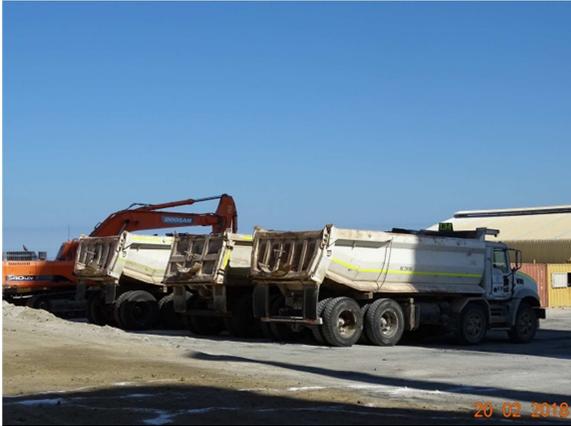
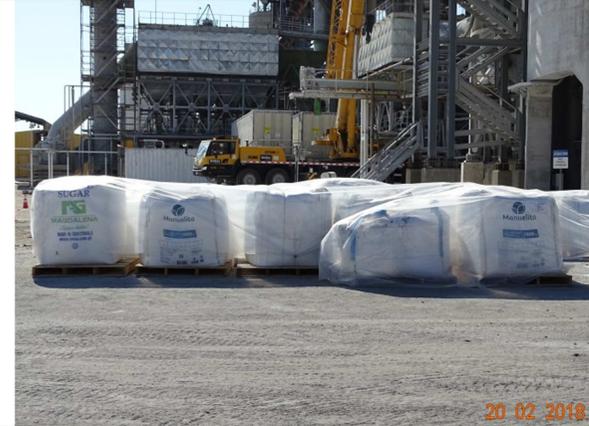
- Dado que la faena se encuentra detenida, no fue posible observar camiones transportando materiales. No obstante lo anterior, fue posible observar a un costado del galpón de carbón, un sector donde se encontraban estacionados 3 camiones que poseen sobre su batea, lona utilizada para el encarpado (Fotografía 37).

- Se acudió al área de carga de camiones de productos a granel, ubicada en la parte inferior del silo de cal viva (2.500 toneladas de capacidad), la cual cuenta con una pesa tipo romana, está pavimentada y cuenta con sistemas de abatimiento y captación de polvo, en base a 3 filtros de mangas, ubicado en las coordenadas UTM 6.933.520 N, 306.940 E, Cota 151 m.s.n.m (Fotografías 10, 11 y 12). A un costado del silo, se observaron aproximadamente 50 sacos con cal sobre pallets, los cuales están etiquetados como "Azúcar refinada" y se encuentran fechados al 18.02.2018 (Fotografías 38, 39 y 40).

<b>Fotografía 37</b>	<b>Fecha: 20-02-2018</b>		<b>Fotografía 38</b>	<b>Fecha: 20-02-2018</b>	
<b>Coordenadas DATUM WGS84 HUSO 19S</b>	<b>Coordenada Norte: 6.933.500 m</b>	<b>Coordenada Este: 306.937 m</b>	<b>Coordenadas DATUM WGS84 HUSO 19S</b>	<b>Coordenada Norte: 6.933.343 m</b>	<b>Coordenada Este: 306.928 m</b>
<b>Descripción medio de prueba:</b> Camiones utilizados para el transporte de material, pero que al momento de la inspección, no estaban siendo utilizados, dado que la planta se encuentra detenida.			<b>Descripción medio de prueba:</b> Sacos de cal etiquetados como azúcar refinada.

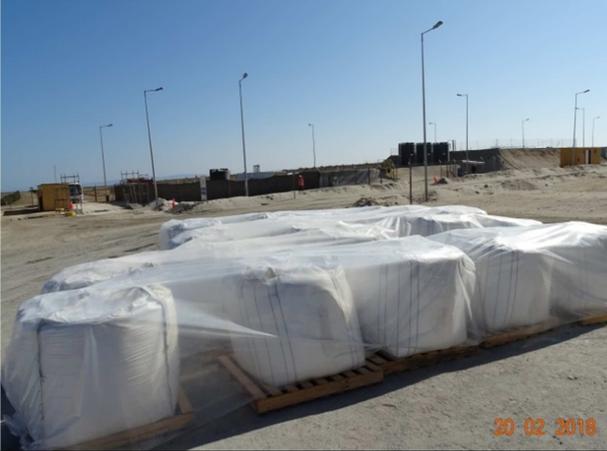
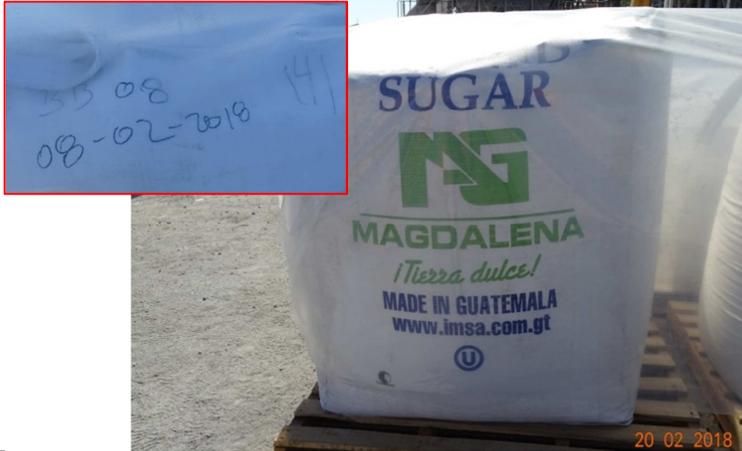
Fotografía 39	Fecha: 20-02-2018	Fotografía 40	Fecha: 20-02-2018		
Coordenadas DATUM WGS84 HUSO 19S	Coordenada Norte: 6.933.545 m	Coordenada Este: 306.928 m	Coordenadas DATUM WGS84 HUSO 19S	Coordenada Norte: 6.933.545 m	Coordenada Este: 306.927 m
Descripción medio de prueba: Sacos de cal etiquetados como azúcar refinada.			Descripción medio de prueba: Sacos de cal etiquetados como azúcar refinada.

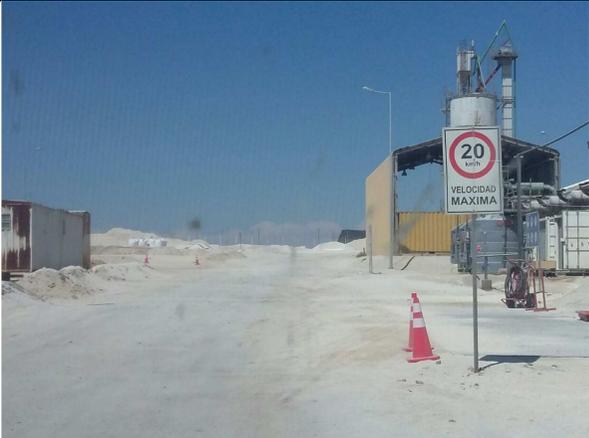
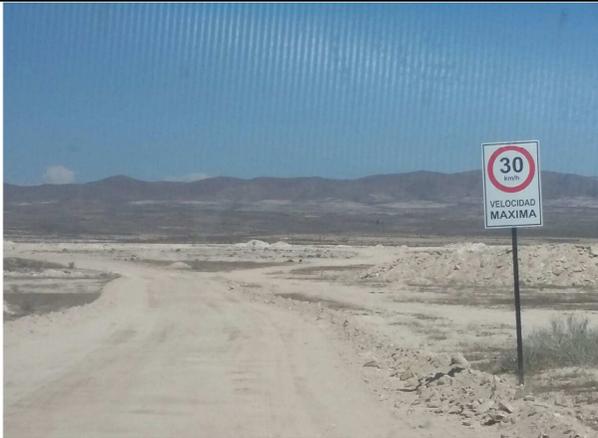
- En nuestra RCA (317) dice que debemos instalar señalética y no habla de medios de verificación.
- Para Interior planta tenemos letrero que indica: Velocidad máxima 20 Km/h (Adjunto fotografía) (Fotografía 41).
- En caminos Mina tenemos letreros que indican velocidad máx. 30 Km/h (Adjunto Fotografía). RCA en el punto 3.9.2 (a.2.1.) Indica velocidad máxima de 40 Km/h (Fotografía 42).

Fotografía 37	Fuente: Carta sn, de fecha 01 de marzo de 2018.	Fotografía 38	Fuente: Carta sn, de fecha 01 de marzo de 2018.
Descripción medio de prueba: Señalética 1 de control de velocidad, instalada al interior de faena.		Descripción medio de prueba: Señalética 2 de control de velocidad, instalada al interior de faena.

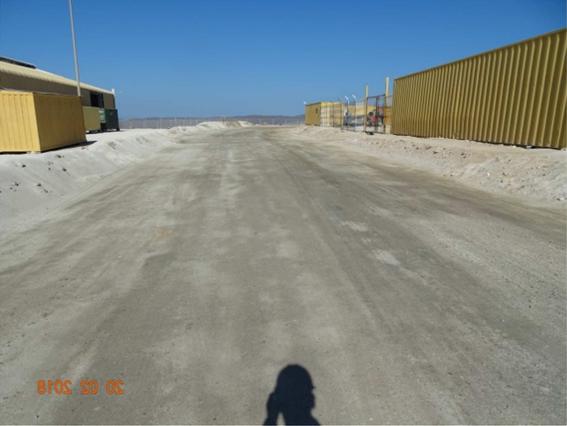
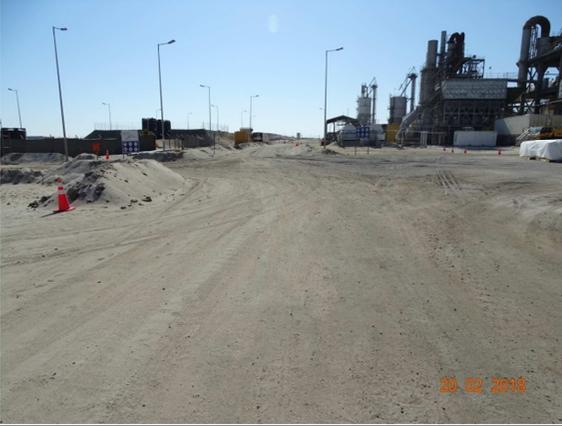
<p><b>Hechos:</b></p> <p>Durante la actividad de inspección, se acudió a esta estación y en ella se constató:</p> <ul style="list-style-type: none"> <li>• Se observaron los caminos al interior de la faena y se observó en ellos, vestigios de haber aplicado bischofita, pero dicha situación no es actual. Luego, la Sra. Muñoz, señaló que se realiza la humectación de los caminos internos, pero que actualmente no se ejecuta, dado que el camión aljibe utilizado presenta desperfectos. No obstante lo anterior, no se observó la emisión de material particulado de forma difusa o areal desde los caminos interiores.</li> </ul> <p><b>Examen de Información:</b></p> <p>Mediante la Carta sn, de fecha 01 de marzo de 2018 (Anexo 01), el Titular señaló que <i>“La planta aún no entra en operación, una vez que tengamos la certeza de fecha de inicio el camino será estabilizado con Bischofita”</i>. Al respecto, de acuerdo a lo declarado por el Titular en la plataforma electrónica que posee está Superintendencia, el Proyecto se encuentra en etapa de operación (Registro 1); no obstante, en terreno se vio que la instalación no se encuentra operando.</p>

<b>Fotografía 39</b>	<b>Fecha: 20-02-2018</b>	<b>Fotografía 40</b>	<b>Fecha: 20-02-2018</b>		
<b>Coordenadas DATUM WGS84 HUSO 19S</b>	<b>Coordenada Norte: 6.933.574 m</b>	<b>Coordenada Este: 306.856 m</b>	<b>Coordenadas DATUM WGS84 HUSO 19S</b>	<b>Coordenada Norte: 6.933.593 m</b>	<b>Coordenada Este: 306.908 m</b>
<b>Descripción medio de prueba:</b> Camino interior entre galpón de acopio de producto terminado y bodega de sustancias peligrosas.		<b>Descripción medio de prueba:</b> Camino interior entre oficinas y planta de cal.

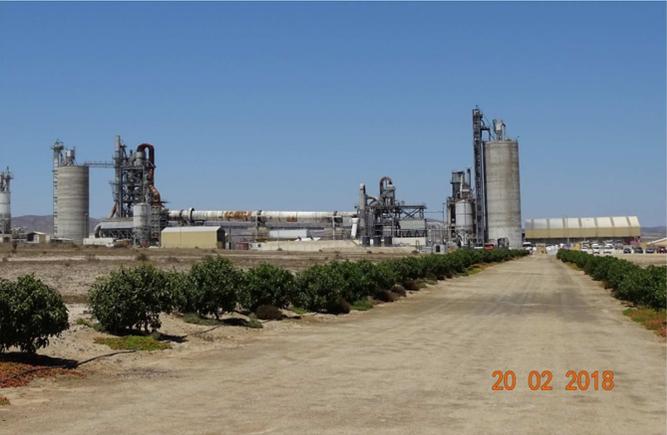
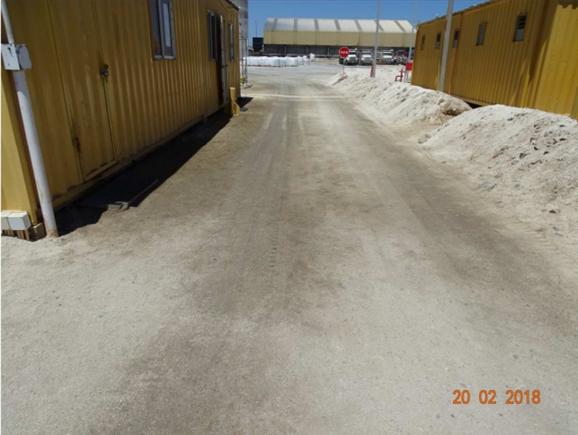
<b>Fotografía 41</b>	<b>Fecha: 20-02-2018</b>	<b>Fotografía 42</b>	<b>Fecha: 20-02-2018</b>		
<b>Coordenadas DATUM WGS84 HUSO 19S</b>	<b>Coordenada Norte: 6.933.927 m</b>	<b>Coordenada Este: 306.931 m</b>	<b>Coordenadas DATUM WGS84 HUSO 19S</b>	<b>Coordenada Norte: 6.933.617 m</b>	<b>Coordenada Este: 306.927 m</b>
<b>Descripción medio de prueba:</b> Camino de acceso a la Planta de Cal de Minera ByT.		<b>Descripción medio de prueba:</b> Camino interior, entre garita y oficinas.

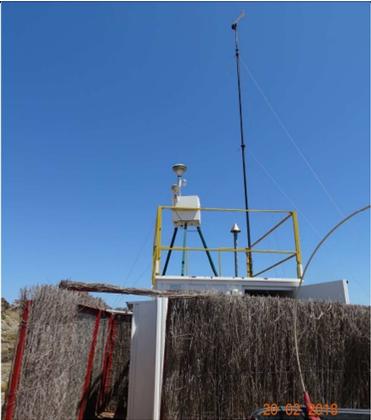
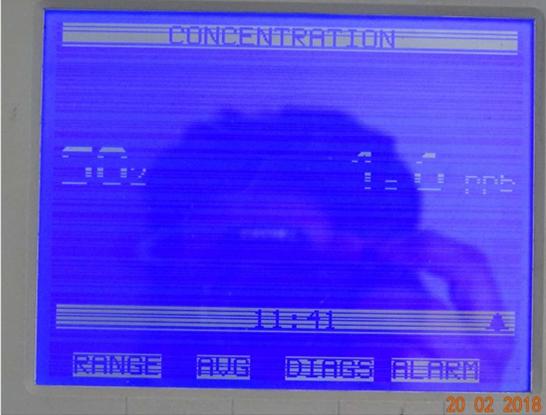
- Se acudió a este punto y se constató la existencia y operación de la estación de monitoreo en el sector Playa Las Gaviotas (Fotografía 43). En el lugar, se encontraba el Sr. Marcia Rojas, Operador de CESMEC (empresa encargada de la mantención de la estación), quien al momento de la inspección se encontraba calibrando la estación y señaló, que el monitoreo se realiza de forma continua y con almacenamiento de datos en Data Logger, de los parámetros SO<sub>2</sub> (1 ppb al momento de la inspección) (Fotografía 44); NO<sub>2</sub> (1,4 ppb al momento de la inspección); NO<sub>x</sub> (2,2 ppb al momento de la inspección) (Fotografía 45); CO (0,24 ppb al momento de la inspección) (Fotografía 46); O<sub>3</sub> (9,6 ppb al momento de la inspección) (Fotografía 47) y MP10 de forma discreta, con cambio de filtro cada 10 días.

<b>Fotografía 43</b>	<b>Fecha: 20-02-2018</b>	<b>Fotografía 44</b>	<b>Fecha: 20-02-2018</b>	
<b>Coordenadas DATUM WGS84 HUSO 19S</b>	<b>Coordenada Norte: 6.937.580 m</b>	<b>Coordenada Este: 307.763 m</b>	<b>Coordenada Norte: 6.937.579 m</b>	<b>Coordenada Este: 307.764 m</b>
<b>Descripción medio de prueba:</b> Estación de monitoreo de la calidad del aire en Caleta Las Gaviotas.		<b>Descripción medio de prueba:</b> Monitor de SO2 de la estación de monitoreo de la calidad del aire en Caleta Las Gaviotas.

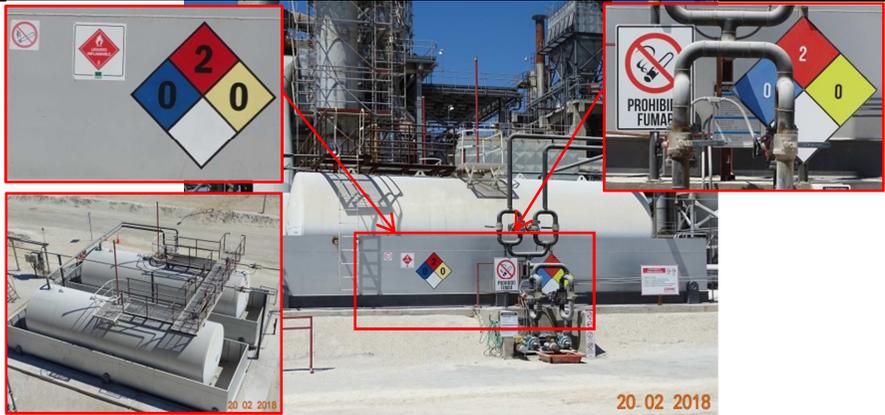
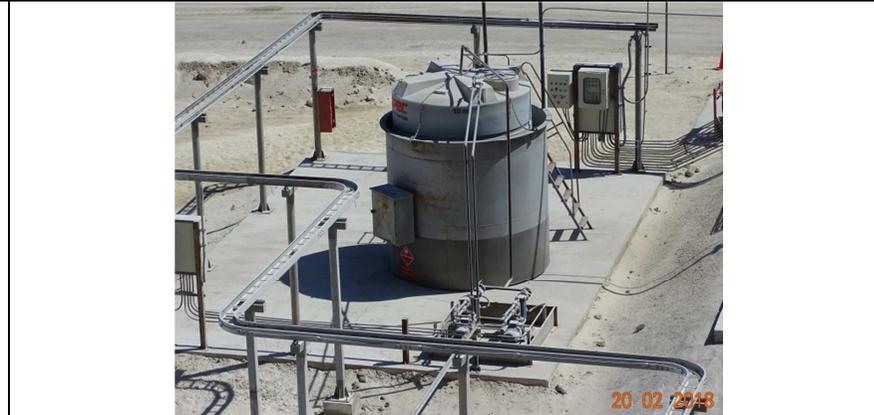
<p><b>Hechos:</b></p> <p>Durante la actividad de inspección, se constató:</p> <ul style="list-style-type: none"><li>• <b>Petróleo:</b> Se acudió a este punto, y en él se constató la existencia de 2 estanques de almacenamiento de combustible de 50 m3 cada uno, destinado al consumo de la faena (Fotografía 57); 1 estanque de 10 m3, destinado al horno para las actividades de calentamiento (Fotografía 58); y 2 estanques de 5 m3, destinados a abastecer a los generadores eléctricos existentes (Fotografía 59).</li><li>• <b>Carbón:</b> Se acudió a este punto, donde el Sr. Castellano, señaló que desconoce la procedencia del carbón que mantienen en el galpón (Fotografías 60, 61 y 62), pero que reciben de Asia o de Colombia y además, acotó que corresponde a un carbón bituminoso que posee un poder calorífico de 6. 700 Cal/Kg carbón.</li></ul>

<b>Fotografía 57</b>	<b>Fecha: 20-02-2018</b>		<b>Fotografía 58</b>	<b>Fecha: 20-02-2018</b>	
<b>Coordenadas DATUM WGS84 HUSO 19S</b>	<b>Coordenada Norte:</b> 6.933.584 m	<b>Coordenada Este:</b> 306.999 m	<b>Coordenadas DATUM WGS84 HUSO 19S</b>	<b>Coordenada Norte:</b> 6.933.533 m	<b>Coordenada Este:</b> 306.987 m
<b>Descripción medio de prueba:</b> Estanques de almacenamiento de petróleo diésel de capacidad igual a 50 m3 cada uno.			<b>Descripción medio de prueba:</b> Estanque de almacenamiento de petróleo diésel utilizado para las actividades de calentamiento del horno.

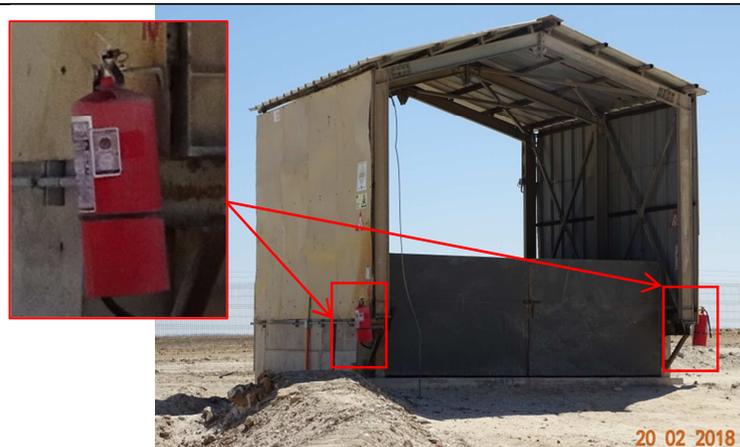
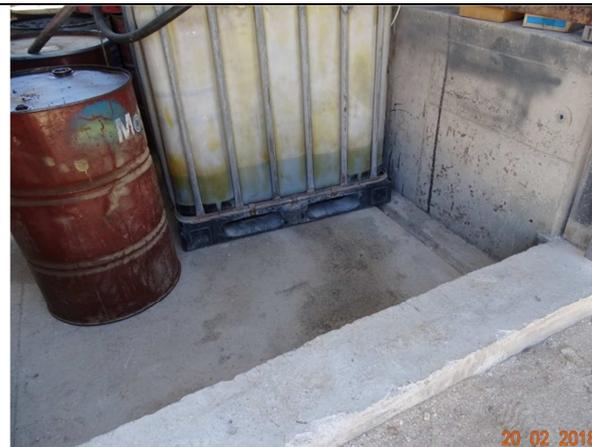
- Se acudió a la bodega RESPEL y en él se observó que ella posee un radier de hormigón, se encuentra techada, con señalética y extintores a la vista y con pretil anti-derrames (Fotografía 63 y 64). En su interior fue posible observar, 13 tambores con lubricantes, grasas usadas, baterías en desuso, un bins con material oscuro en su interior, además de las hojas de seguridad respectivas (Fotografías 65, 66, 67 y 68). Al respecto, la Sra. Muñoz manifestó que el retiro de residuos peligrosos se realiza cada 6 meses.

Al respecto, la documentación presentada por el Titular no corresponde a lo solicitado en el acta de inspección ambiental; es decir, el “Permiso Ambiental Sectorial N° 93, el cual debe incluir la autorización sanitaria de almacenamiento transitorio de residuos industriales peligrosos y no peligrosos”, por lo cual se concluye que el titular carece de este permiso.

<b>Fotografía 63</b>	<b>Fecha: 20-02-2018</b>		<b>Fotografía 64</b>	<b>Fecha: 20-02-2018</b>	
<b>Coordenadas DATUM WGS84 HUSO 19S</b>	<b>Coordenada Norte: 6.933.581 m</b>	<b>Coordenada Este: 307.082 m</b>	<b>Coordenadas DATUM WGS84 HUSO 19S</b>	<b>Coordenada Norte: 6.933.603 m</b>	<b>Coordenada Este: 307.090 m</b>
<b>Descripción medio de prueba:</b> Bodega de Residuos Peligrosos techada, con base de hormigón y extintores.			<b>Descripción medio de prueba:</b> Pretil de seguridad en Bodega RESPAL.

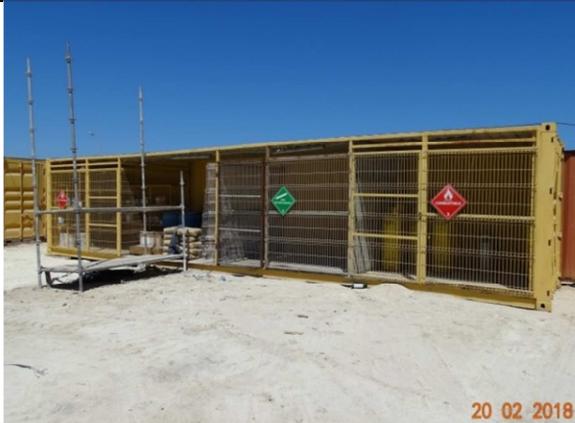
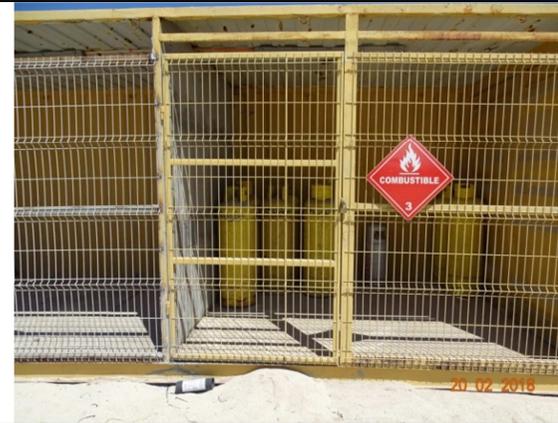
- En relación a la bodega de sustancias peligrosas, fue posible observar 4 sectores que componen la bodega (Fotografía 69). El primer sector contiene 10 cilindros de gas (Fotografía 70), el segundo sector no contiene sustancias en su interior, el tercero posee materiales de construcción (cemento, equipos) (Fotografía 71) y el tercero posee adhesivos, catalizadores, pinturas, diluyentes, detergentes y barniz (Fotografía 72).

<b>Fotografía 69</b>	<b>Fecha: 20-02-2018</b>		<b>Fotografía 70</b>	<b>Fecha: 20-02-2018</b>	
<b>Coordenadas DATUM WGS84 HUSO 19S</b>	<b>Coordenada Norte:</b> 6.933.544 m	<b>Coordenada Este:</b> 603.853 m	<b>Coordenadas DATUM WGS84 HUSO 19S</b>	<b>Coordenada Norte:</b> 6.933.549 m	<b>Coordenada Este:</b> 306.853 m
<b>Descripción medio de prueba:</b> Bodega de Sustancias Peligrosas.			<b>Descripción medio de prueba:</b> Celda de Bodega de Sustancias Peligrosas, que contiene cilindros de gas en su interior.

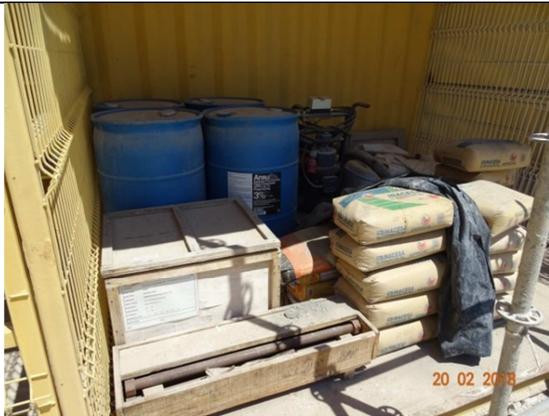
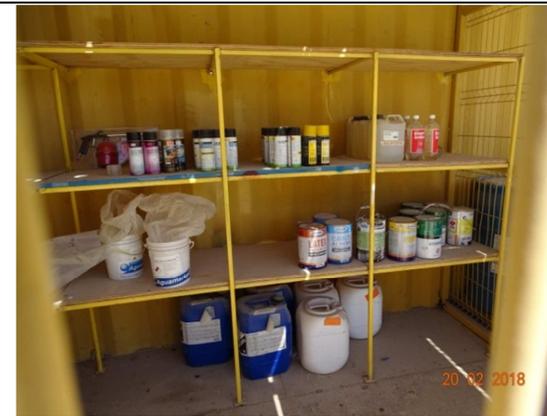
<b>Fotografía 71</b>	<b>Fecha: 20-02-2018</b>		<b>Fotografía 72</b>	<b>Fecha: 20-02-2018</b>	
<b>Coordenadas DATUM WGS84 HUSO 19S</b>	<b>Coordenada Norte:</b> 6.933.536 m	<b>Coordenada Este:</b> 306.854 m	<b>Coordenadas DATUM WGS84 HUSO 19S</b>	<b>Coordenada Norte:</b> 6.933.537 m	<b>Coordenada Este:</b> 306.854 m
<b>Descripción medio de prueba:</b> Celda de Bodega de Sustancias Peligrosas, que contiene materiales de construcción en su interior.			<b>Descripción medio de prueba:</b> Celda de Bodega de Sustancias Peligrosas, que contiene pinturas y solventes en su interior.

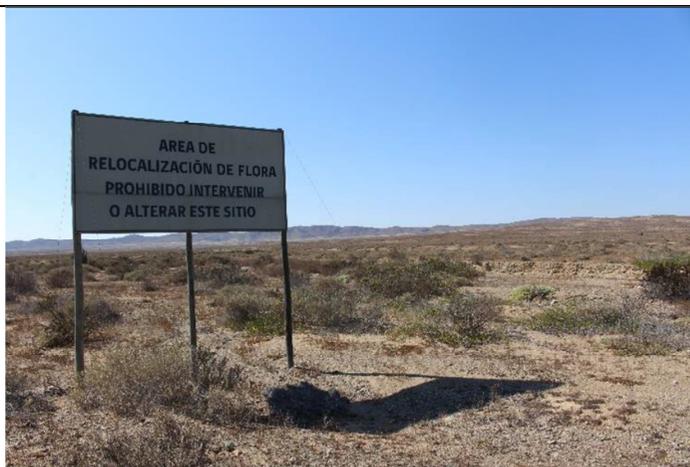
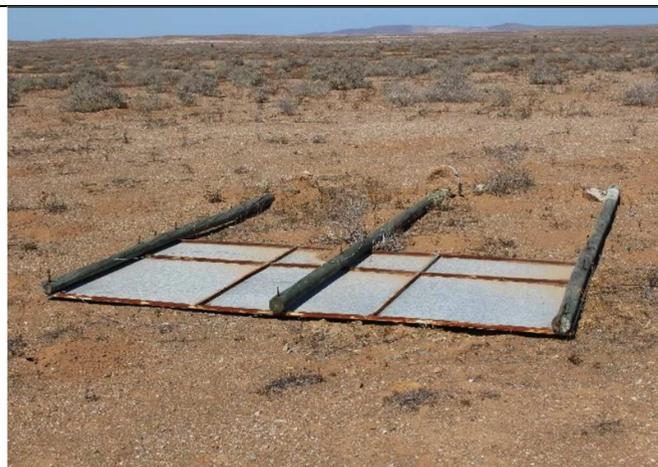
De forma complementaria, se indica que en la Plataforma de Seguimiento que posee esta Superintendencia, no figuran informes de seguimiento asociados a la componente ambiental flora y vegetación y en específico, al seguimiento de los Planes de Erradicación y Radicación de Especies, de Recolección de Estructuras Subterráneas y de Recolección de Germoplasma (Registro 04). Por todo lo anterior, se concluye que el Titular no ha realizado el seguimiento de los Planes ya señalados.

Registro 02	Fuente: Reporte Técnico SAG.		Registro 03	Fuente: Reporte Técnico SAG.	
<b>Coordenadas DATUM WGS84 HUSO 19S</b>	<b>Coordenada Norte:</b> 6.931.830 m	<b>Coordenada Este:</b> 306.824 m	<b>Coordenadas DATUM WGS84 HUSO 19S</b>	<b>Coordenada Norte:</b> 6.931.834 m	<b>Coordenada Este:</b> 307.125 m
<b>Descripción medio de prueba:</b> Sector 1. Letrero de placa galvanizada de aproximadamente 3 m x 1,5 m sujeta en tres postes de eucaliptus dispuestos en apoyos de concreto, con 4 tensores de alambre; con fondo de color claro y letras negras en mayúscula			<b>Descripción medio de prueba:</b> Sector 2. Letrero de placa galvanizada caído, con los apoyos a la vista y alambres cortados, sus dimensiones son 1 mm de grosor y 1,48 m x 2,98 m, no pudiendo observarse la leyenda escrita en él, por encontrarse este volteado

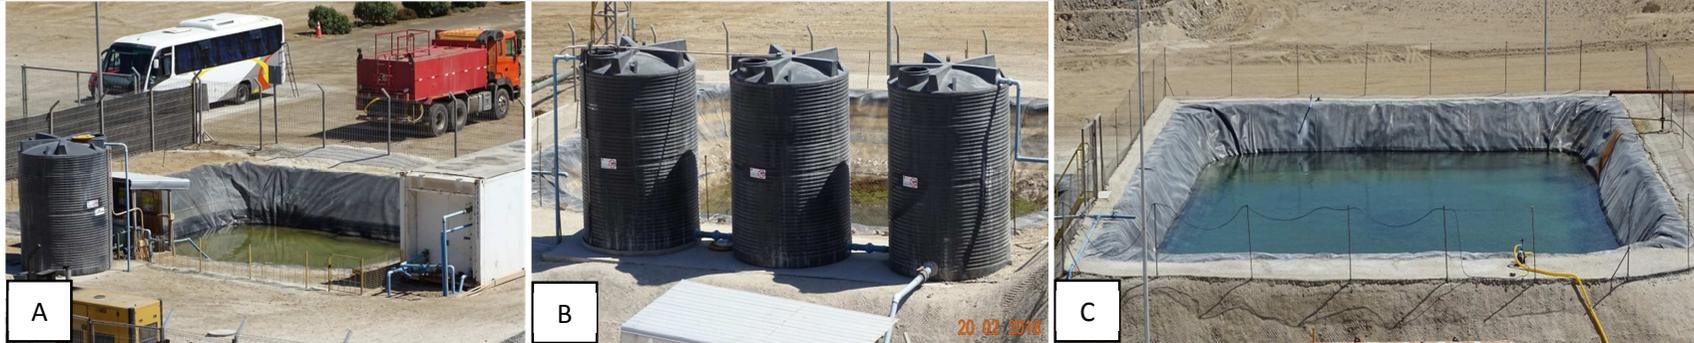
- Que, se acudió a este punto y se observó que el sector de la Planta Desalinizadora, se conforma por una zona de descarga del camión aljibe, 4 estanques de 15 m3 (1 para el acondicionamiento de agua de mar con cloración y 3 para el almacenamiento de agua desalada), 1 planta de tratamiento de osmosis inversa, 2 piscinas impermeabilizadas con HDPE de capacidad 240 m3 (una para la descarga de agua salada y otra utilizada para la descarga de salmuera desde la PTOI) y 1 piscina de 540 m3 para el almacenamiento de agua desalada (Fotografía 73).

Fotografía 73		Fecha: 20-02-2018
Coordenadas DATUM WGS84 HUSO 19S	Coordenada Norte: 6.933.543 m	Coordenada Este: 306.997 m
Descripción medio de prueba: Vista general del Sistema que conforma la Planta de Tratamiento de Osmosis Inversa. A.- Zona de descarga de agua de mar, estanque acondicionador y Planta de Tratamiento. B.- Estanques de almacenamiento de agua desalada y piscina para salmuera. C.- Piscina de almacenamiento de agua desalada.
