INFORME TÉCNICO DE FISCALIZACIÓN AMBIENTAL

Examen de Información

CT SANTA MARIA

DFZ-2018-803-VIII-RCA-IA

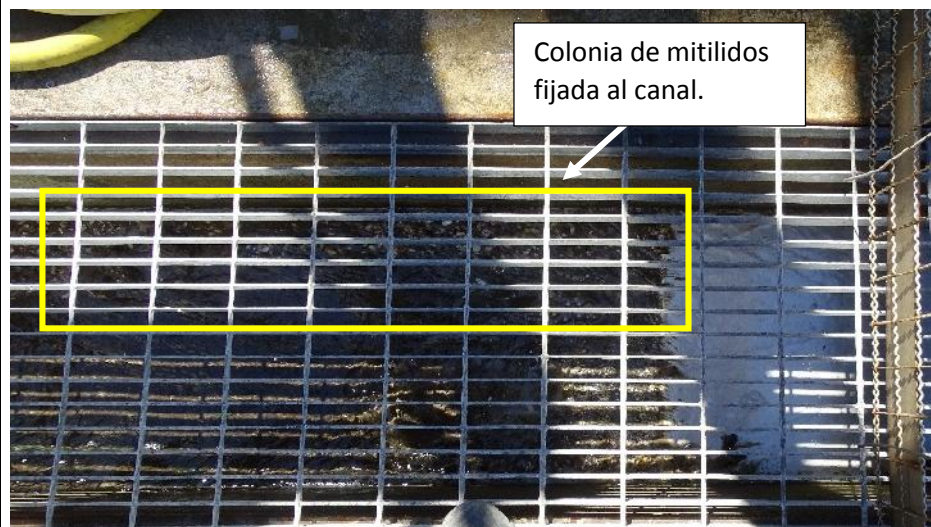
El fiscalizador realiza la inspección del pozo *intake* del sistema de aducción de agua de mar, que es utilizada para el enfriamiento de la central térmica. En el área el fiscalizador observa que el sistema se encuentra funcionando y que en el canastillo de retención de biomasa el agua fluye, y que quedan retenidos algunos ejemplares de bivalvos de tamaño menor a 5 cm. Estos individuos también se presentan adheridos a los canales de hormigón por donde transita el agua (Fotografía 4).

El fiscalizador observa la presencia de tolva con residuos de biomasa del canastillo del pozo *intake* (Fotografías 4 y 5). En el interior se observa el residuo el cual se compone principalmente de bivalvos y viso de bivalvo y algas de menor tamaño. El residuo dispuesto no logra ocupar por completo el volumen de la tolva. Al momento

Cabe señalar que en la Inspección Ambiental realizada con fecha 08-02-2018 en la estación de inspección del pozo *intake* del sistema de aducción de agua de mar, se observó colonias de mitilidos fijadas al canal de agua (Ver Fotografía 4 y 5), además se observó que los desechos que se extraen de los filtros rotatorios y que son acumulados en tolva, corresponden restos de conchas y visos, mayores a la longitud del diámetro de orificio de las mallas de los filtros Johnson, cuyo diámetro de malla es de 4 mm.
