**INFORME DE FISCALIZACIÓN AMBIENTAL**

**ELUSION AL SEIA**

**HUMEDAL LLANCAHUE**

**DFZ-2017-238-XIV-SRCA-IA**

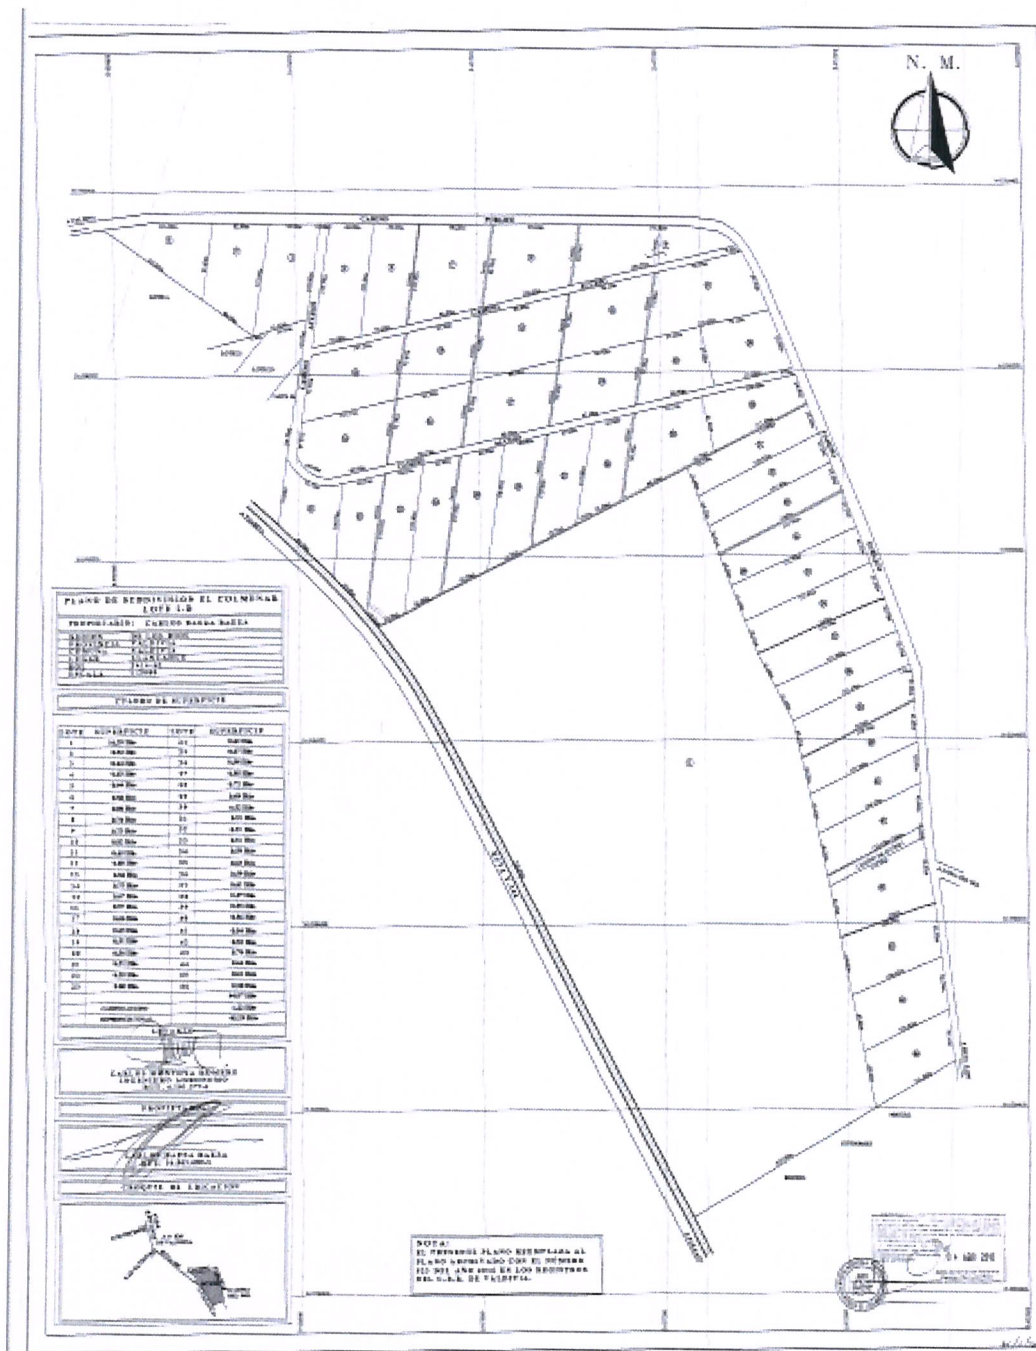
**Figura 5. Subdivisión predial autorizada por el SAG (Fuente: Plano entregado por el titular).**

**Descripción medio de prueba:** Plano del loteo en el que se describen las superficies susceptibles de ser rellenadas y la zona del humedal, no sujeta a intervención, de acuerdo a lo informado por el titular.

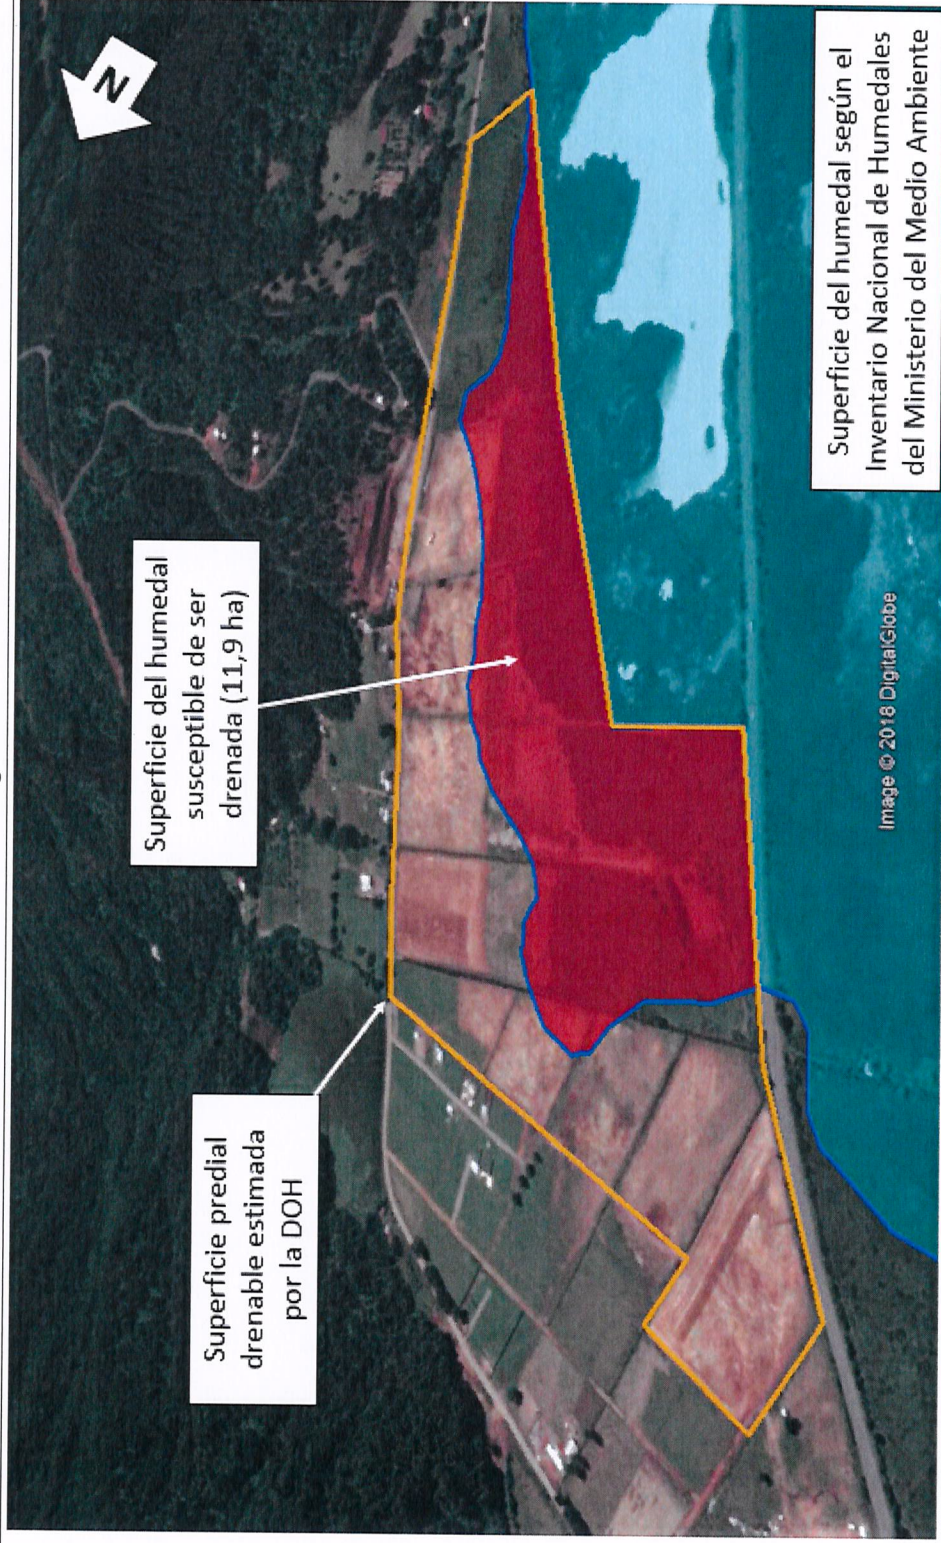
**Figura 11**

Para determinar la superficie susceptible de ser afectada se realizó una superposición de imágenes entre la superficie del humedal (conforme al Inventario Nacional de Humedales del MMA) y la superficie predial drenable determinada por la DOH. Los resultados se presentan en la Figura N° 11 y permiten concluir que la superficie en riesgo de desecación es de 0,28 ha ubicadas en el sector intervenido previo a 1986, y 11,62 ha ubicadas en el sector intervenido recientemente, sumando un total de 11,90 ha.

**Descripción del medio de prueba:** Se observa una imagen satelital de referencia en la cual se indica la superficie del humedal (según el Inventario del MMA), el contorno de los lotes según el plano de subdivisión, y la intersección entre ambas (áreas indicas en rojo) cuya superficie total es de 1,16 ha.
