INFORME DE FISCALIZACIÓN AMBIENTAL

PROYECTO INMOBILIARIO MANTAGUA RESORT

DFZ-2017-79-V-RCA-IA

Mayo 2018

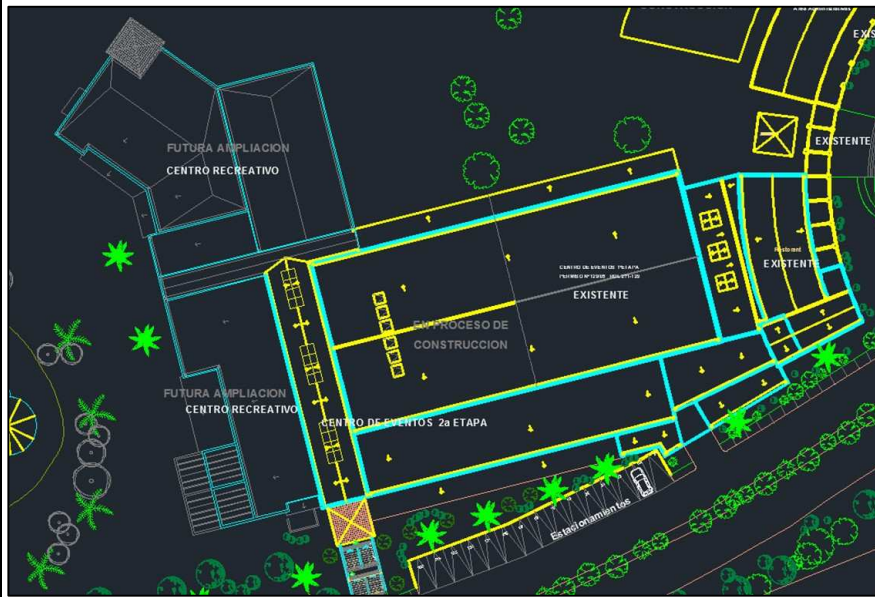
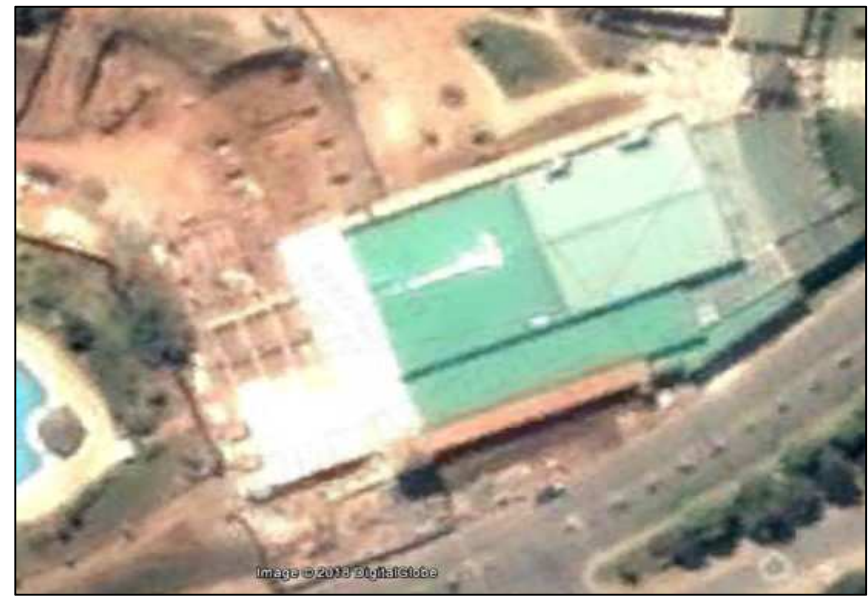
Imagen N°8 | **Fecha: Junio 2008**
Datum WGS 1984 Huso: 19S | **UTM N: 6.359.715,20** | **UTM E: 267.303,39**
Descripción medio prueba: Detalle Master Plan (Adenda 2 proyecto Nuevas Instalaciones Alto Mantagua Anexo 1) de la futura ampliación del Centro Recreativo.

Imagen N°9 | **Fecha: 14-10-2008**
Datum WGS 1984 Huso: 19S | **UTM N: 6.359.715,20** | **UTM E: 267.303,39**
Descripción medio prueba: Imagen Google Earth del 14-10-2008 con el avance de la construcción de la "Futura ampliación del Centro Recreativo"

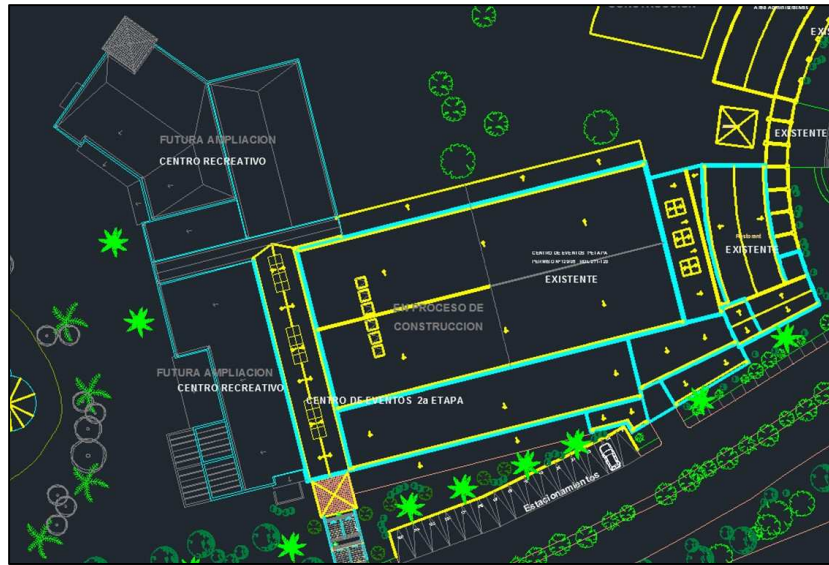
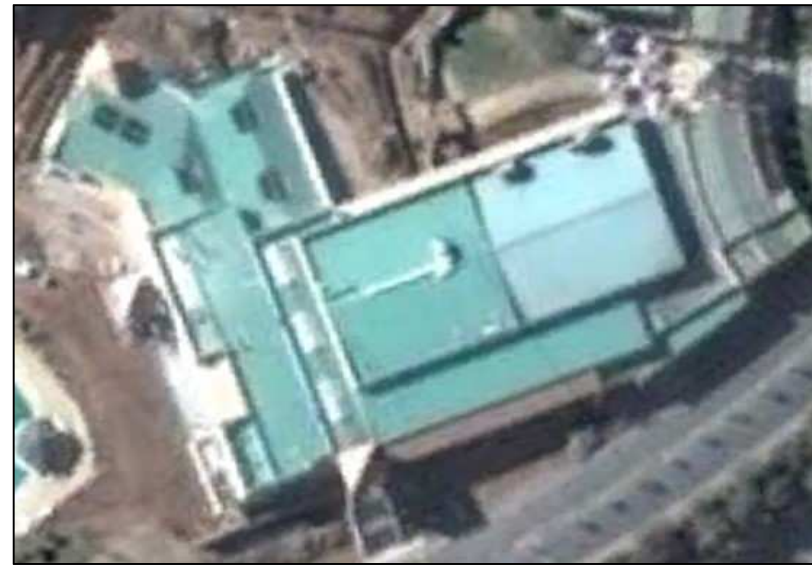
Imagen N°10			Fecha: Junio 2008		
Datum WGS 1984 Huso: 19S	UTM N: 6.359.715,20	UTM E: 267.303,39	Datum WGS 1984 Huso: 19S	UTM N: 6.359.715,20	UTM E: 267.303,39
Descripción medio prueba: Detalle Master Plan (Adenda 2 proyecto Nuevas Instalaciones Alto Mantagua Anexo 1) de la futura ampliación del Centro Recreativo			Descripción medio prueba: Imagen Google Earth del 31-05-2009 con el avance de la construcción de la "Futura ampliación del Centro Recreativo"

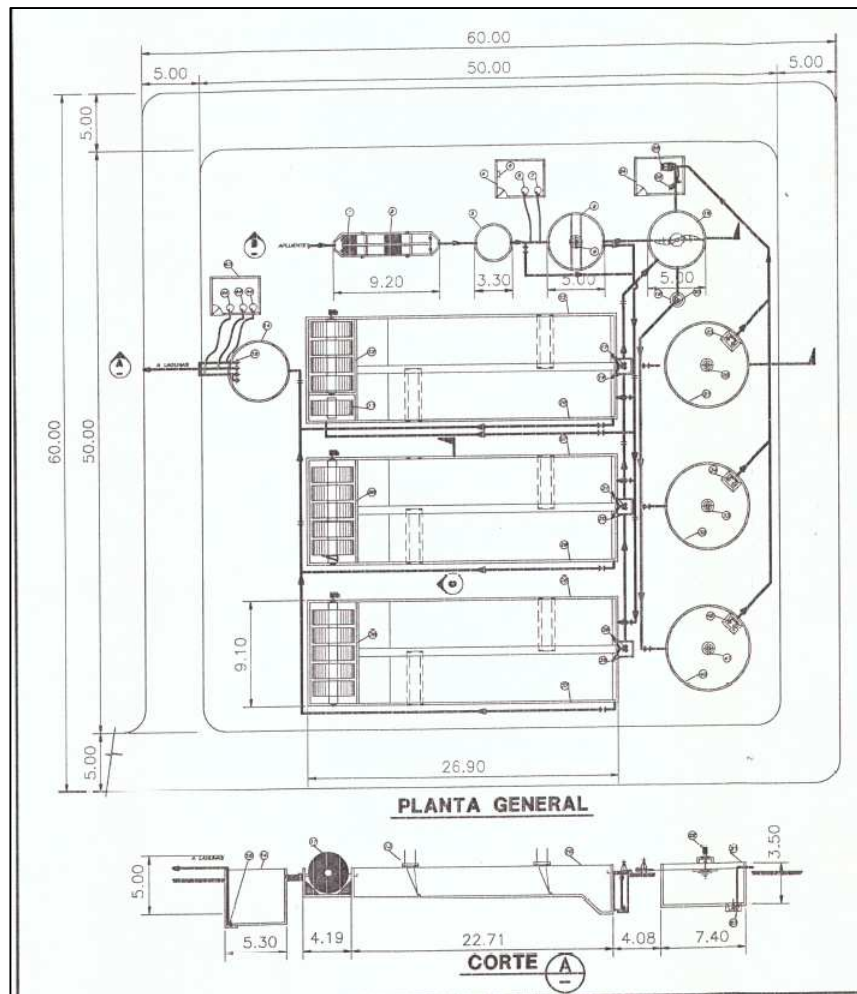
Imagen N°15

De acuerdo al plano de Disposición de Planta adjunto en Anexo 2, el espacio requerido para la implementación de la planta de tratamiento es del orden de los 50 m. por 50 m., lo que representa una superficie aproximada de 2500 m². (Ver Imagen N° 15)

Descripción medio de prueba: Detalle layout Planta de Tratamiento de Aguas Servidas

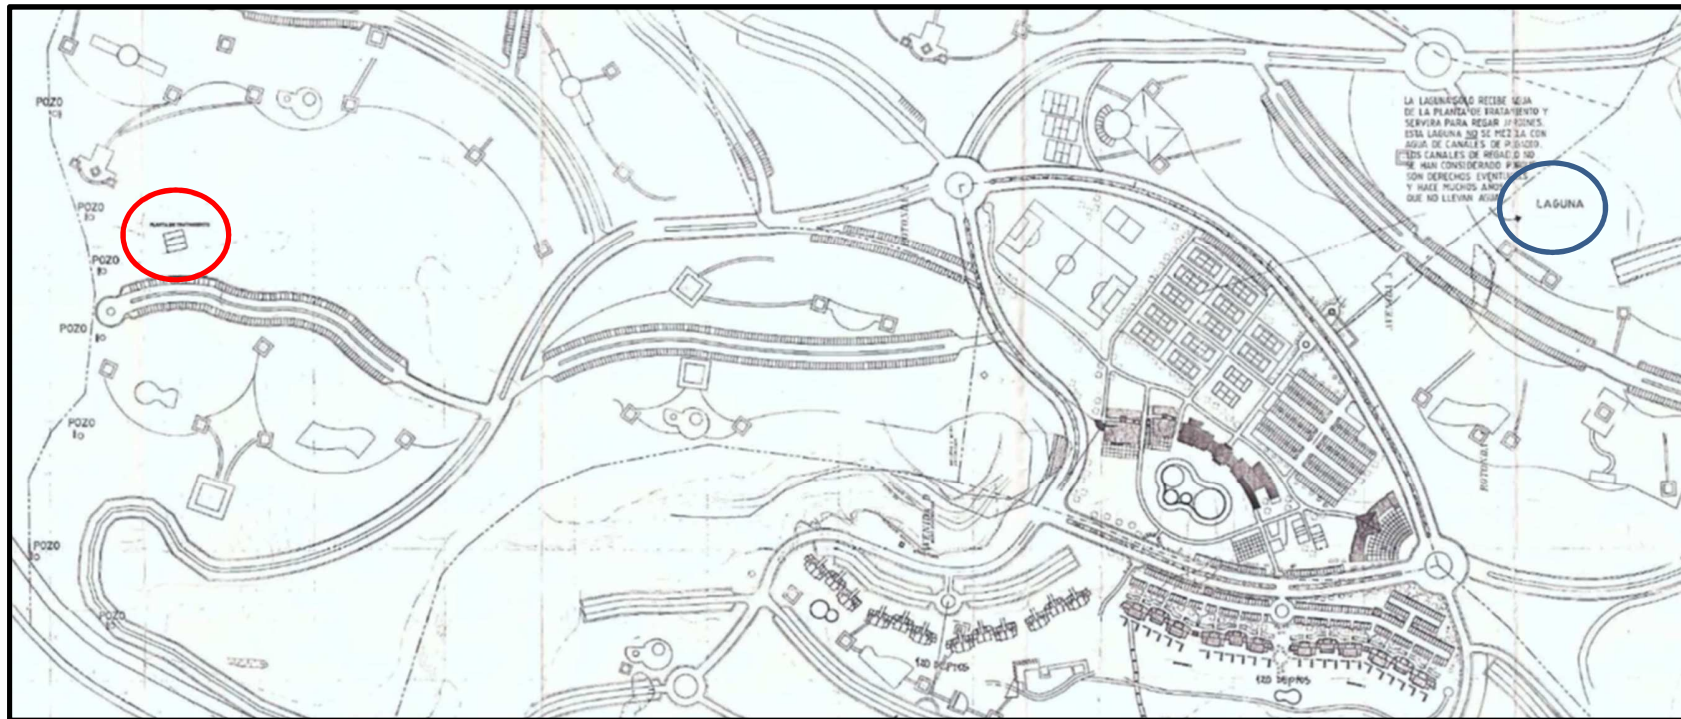
Imagen N°16

En plano adjunto, se indica el emplazamiento de (...), la planta de tratamiento de aguas servidas y de la laguna de almacenamiento del efluente tratado. (...) (Ver Imagen N° 16)

Descripción medio de prueba: Detalle plano "Master Plan" contenido en Segundo Addendum de la RCA N° 98/1998 que señala la ubicación de la Planta de Tratamiento de Aguas Servidas (círculo rojo) y de la laguna de acumulación de aguas servidas (círculo azul)

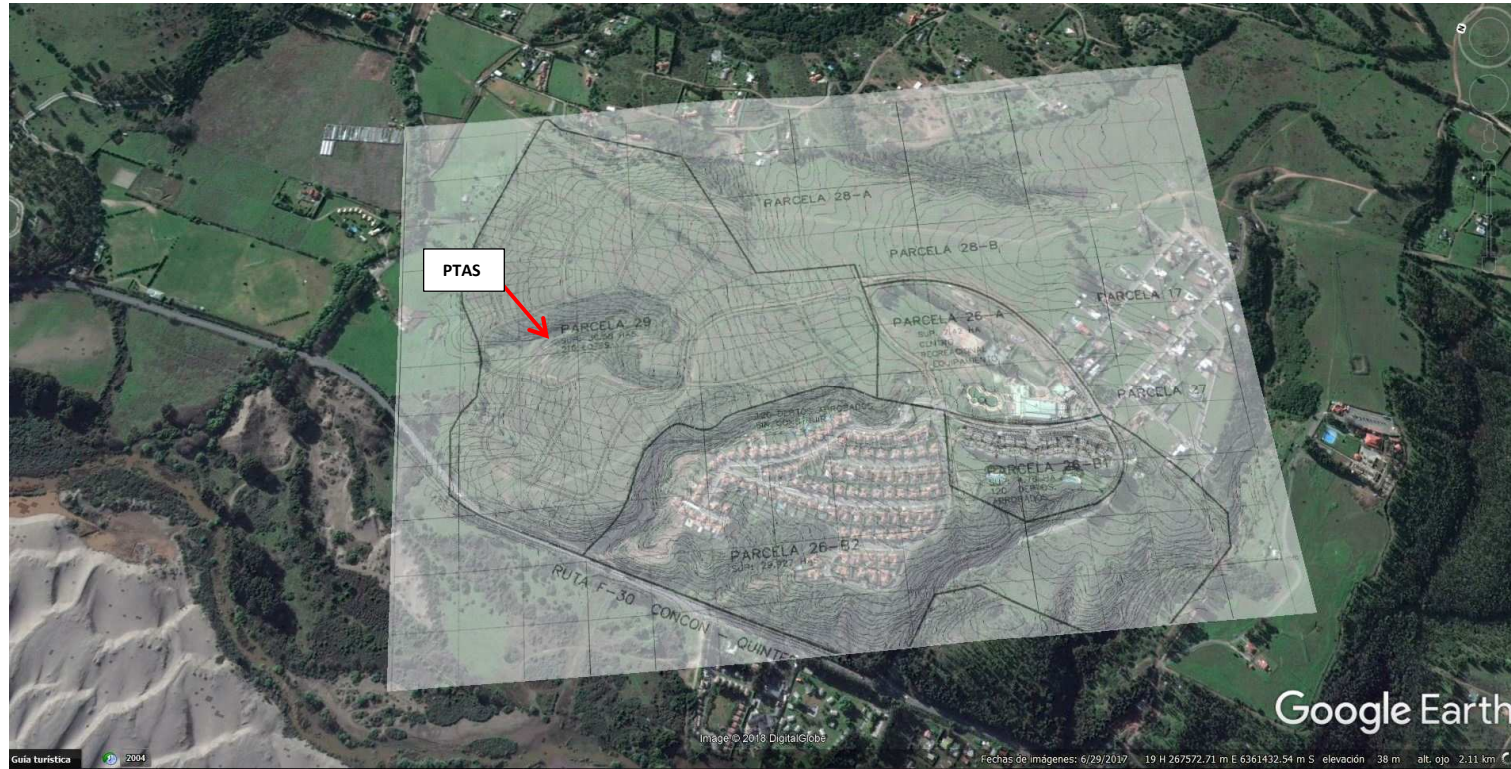
Imagen N°17

- a) El lugar de emplazamiento de la planta de aguas servidas, se encuentra distante de la población en más de 200 metros.
- b) El punto de ingreso a la planta corresponde a Coord E: 267.121, Coord. N: 6.360.521. Específicamente en la parcela 29 del loteo Santa Adela de Mantagua. (Imagen N° 17)

- El agua servida cruda, que conforma el efluente de la planta de tratamiento, está siendo evacuado hacia una quebrada. El lugar de la descarga corresponde a coordenadas E: 267.121. y N: 6.360.521 (Imagen N°18 y Fotografía N°7). Esta descarga fluye aguas abajo por la quebrada y abandona el predio del Titular, ingresando a un predio vecino. En este último predio (ubicado al norte) se observa una vega formada por el escurrimiento de las aguas servidas, con abundante vegetación y en donde también se observa ganado alimentándose (Fotografía N°8). El punto de salida del efluente desde el predio corresponde a las coordenadas E: 267.067 y N: 6.360.629 (Imagen N°17 y Fotografía N° 9).

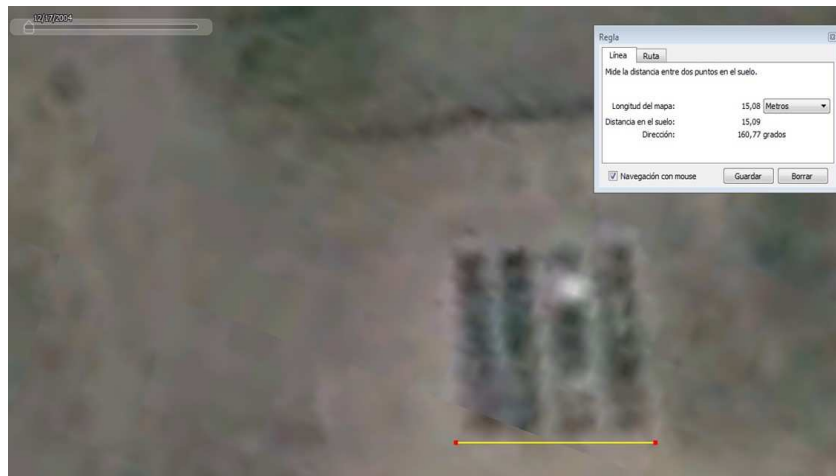
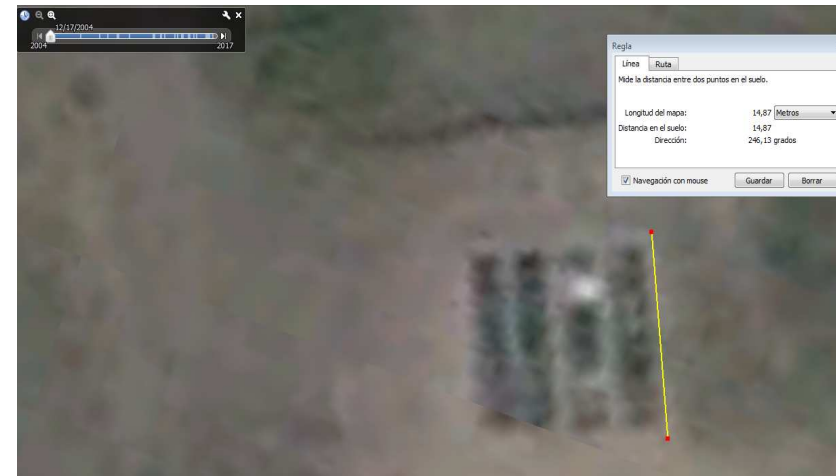
Imagen N°28

- a) La Fase 1 de la construcción de la Planta de Tratamiento de Aguas Servidas consideraba la implementación de los dispositivos que se señalan en la Tabla N° 2, en la cual se indica la superficie de cada uno de ellos y en donde el área del conjunto de dispositivos es de 306,7 m². En la imagen de Google Earth de 17-12-2004 (Ver imagen N° 28) se aprecia que la Planta de Tratamiento de Aguas Servidas a esa fecha tiene como dimensiones 15,08 m x 14,87 m aproximadamente , lo que da una superficie total de 224,2 m². (Ver imágenes N°28 y 29)

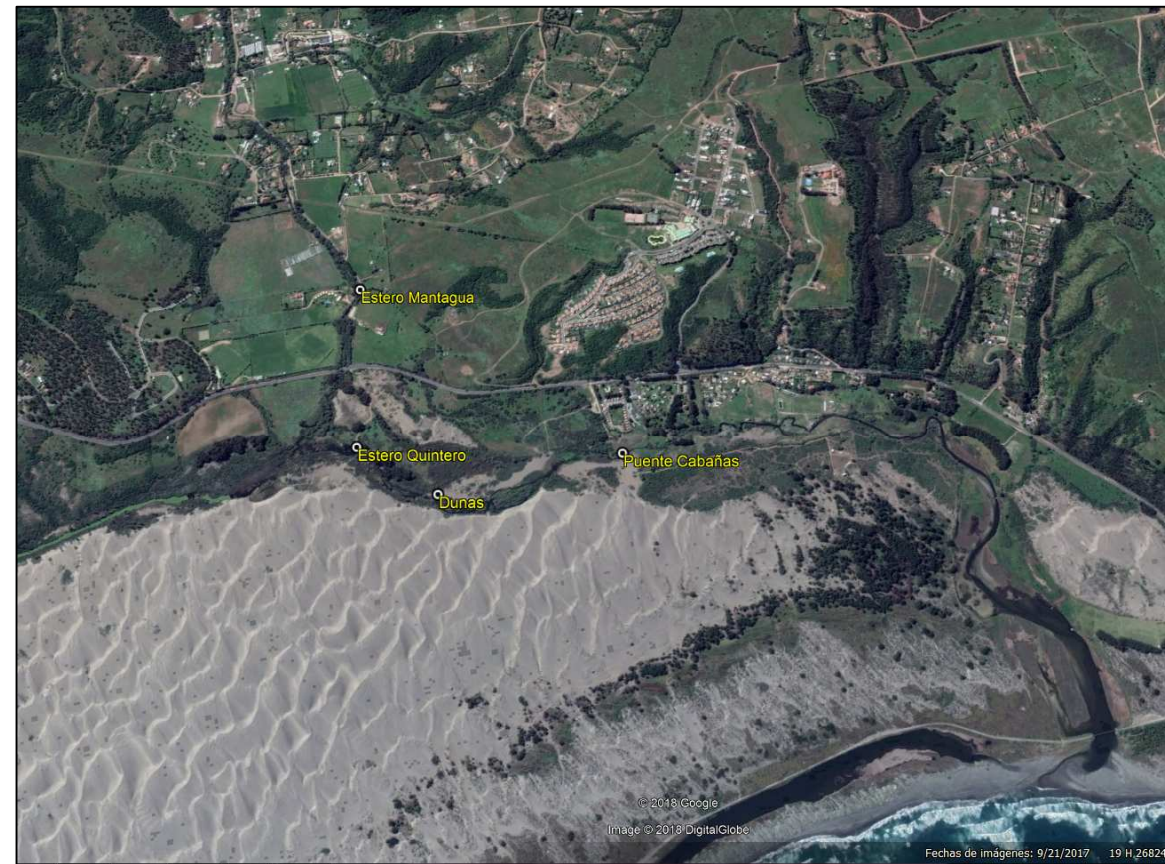
Imagen N° 33

Con posterioridad a las actividades de inspección ambiental, la Superintendencia de Medio Ambiente desarrolló un muestreo puntual de la calidad del agua en el Humedal de Mantagua, donde los resultados de los análisis no revelaron una alteración de este cuerpo de agua asociable a la descarga e infiltración de aguas servidas no tratadas.

Parámetros	Puntos de Muestreo		
	Estero Mantagua	Estero Quintero	Dunas
Coliformes Fecales (NMP/100 mL)	240	130	110
DBO5 a 20°C (mg/l)	4	7	5
Fósforo (mg/l)	0.2	≤0.2	0.3
Nitrato (mg/l)	1.76	0.59	0.77
Nitrito (mg/l)	≤0.02	≤0.02	≤0.02
Nitrógeno Total	0.4	≤0.2	≤2
pH 25°C Laboratorio	7.8	7.3	6.9
T° de medición PH	21.8	21.9	21.2

Descripción medio prueba: Puntos de muestreo.
